現場紹介・工事進捗状況

鶴田ダム

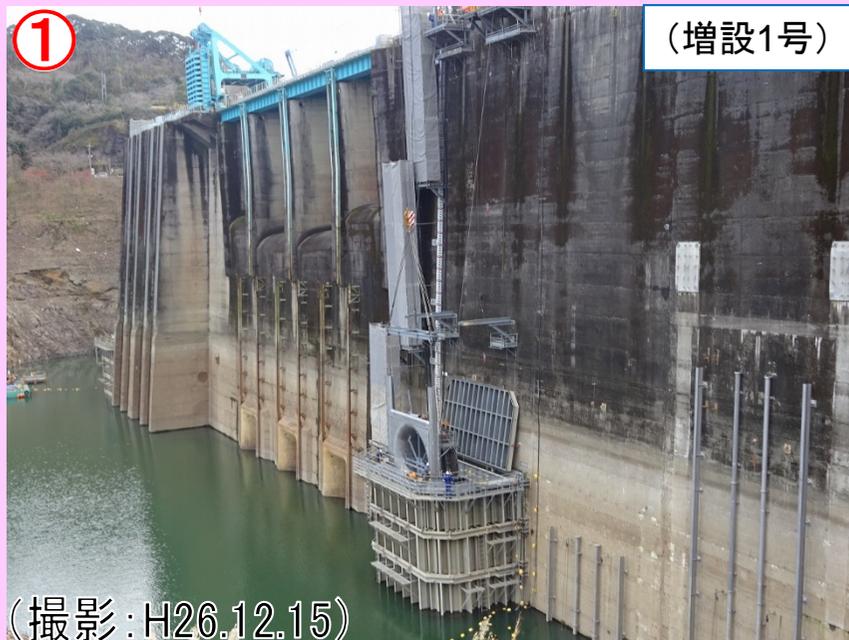
ベルマウス設置

堤体削孔が完了し、天端のクレーンを用いて上流側の仮締切内よりベルマウス(放流管呑口部)を設置しました。

天端から見た様子(発電2号)

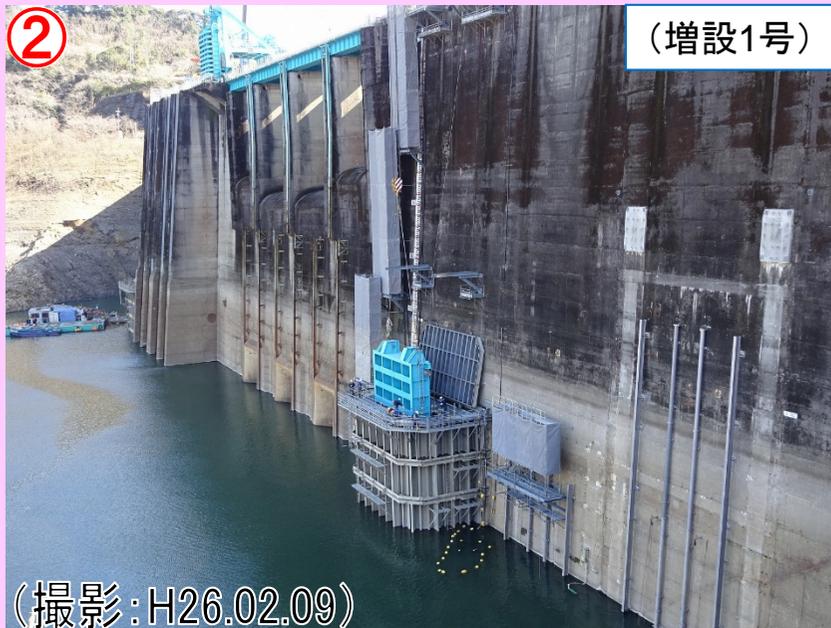
制水ゲート設置

ベルマウスの設置後、制水ゲートを設置しました。その後、制水ゲートが水の流入を防ぐ蓋の役割をするため、仮締切を撤去しました。

天端から見た様子(発電2号)

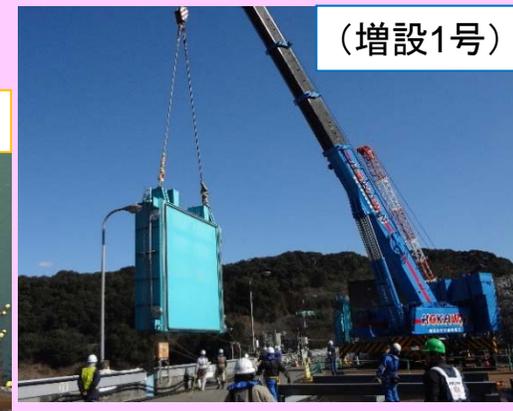
仮締切の上から見た様子(設置状況)

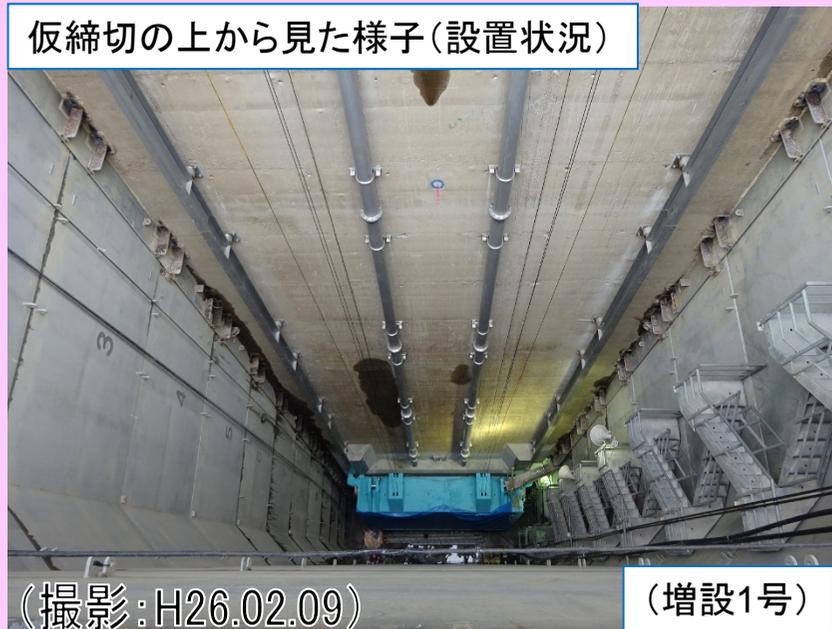
(増設1号)

通常的水位
WL=160m以下

工事運用水位
WL=120m

制水ゲート
(水の流入を防ぐフタ)

仮締切撤去

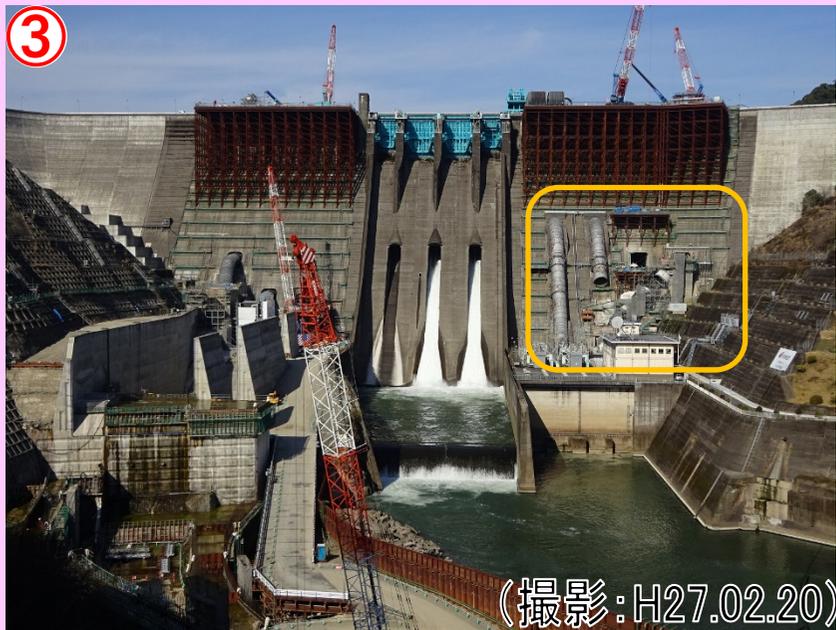
付替発電管

既設発電管(1号)の一部撤去後、新しい管を設置して残った下の管に接続する作業を行っています。

作業完了後の5月から新しい管を使って発電を行う予定です。

発電所側下から見た様子
(発電管1号)

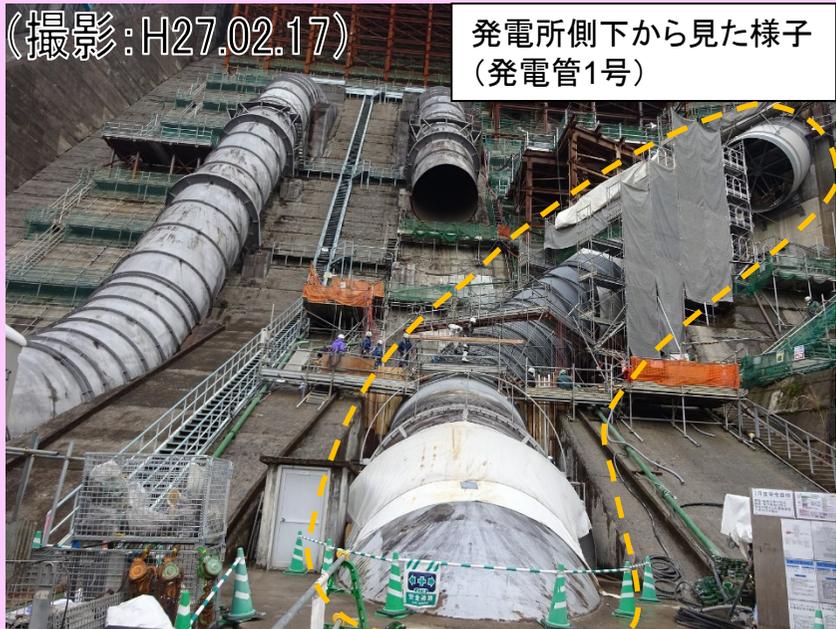
(撮影:H27.02.20)

発電所

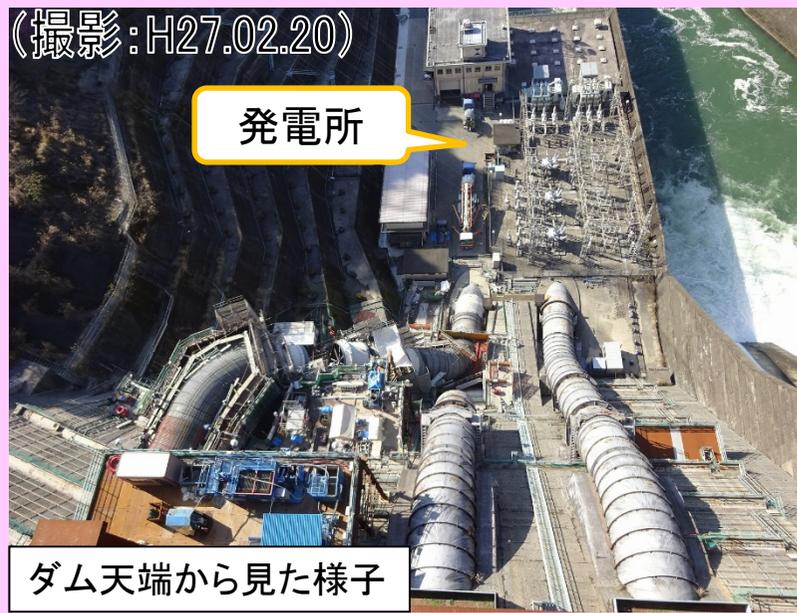
ダム天端から見た様子
