# 川内川の洪水概況

平成18年7月19日～7月23日洪水

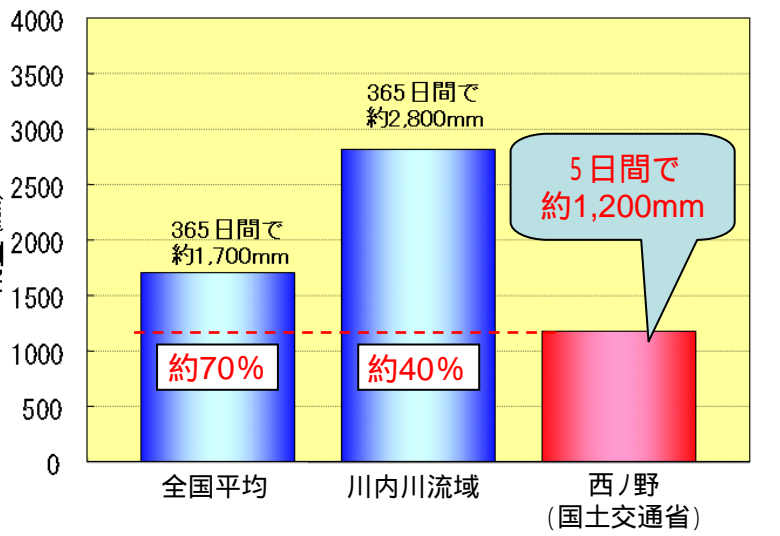
- 川内川流域においては、既往最大の洪水が発生した総雨量を超える雨を、**25観測所中20観測所**で記録しました。
- たった5日間で**川内川流域の年総雨量の約40%、全国平均の年総雨量の70%**が降ったことになります。

年総雨量と今回の洪水に起因した総雨量(西ノ野観測所)との比較

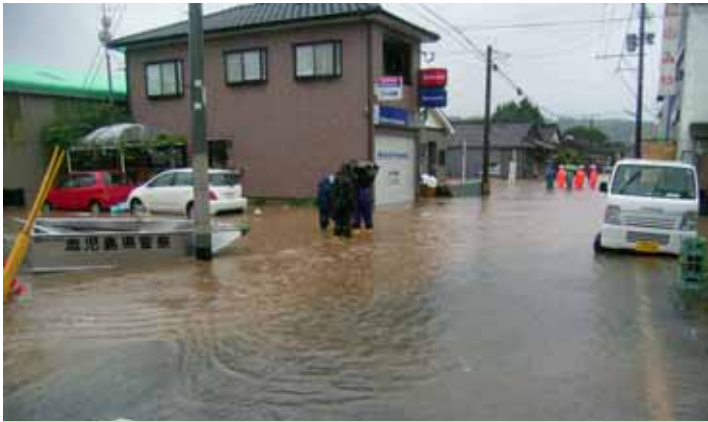
川内川右岸37k300付近〔さつま町虎居地先〕  
避難救助の実施状況

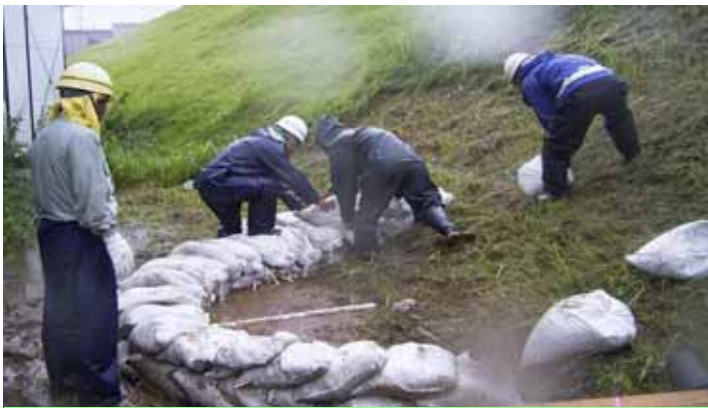
川内川左岸12k600付近〔薩摩川内市天辰地先〕  
月の輪工法の実施状況

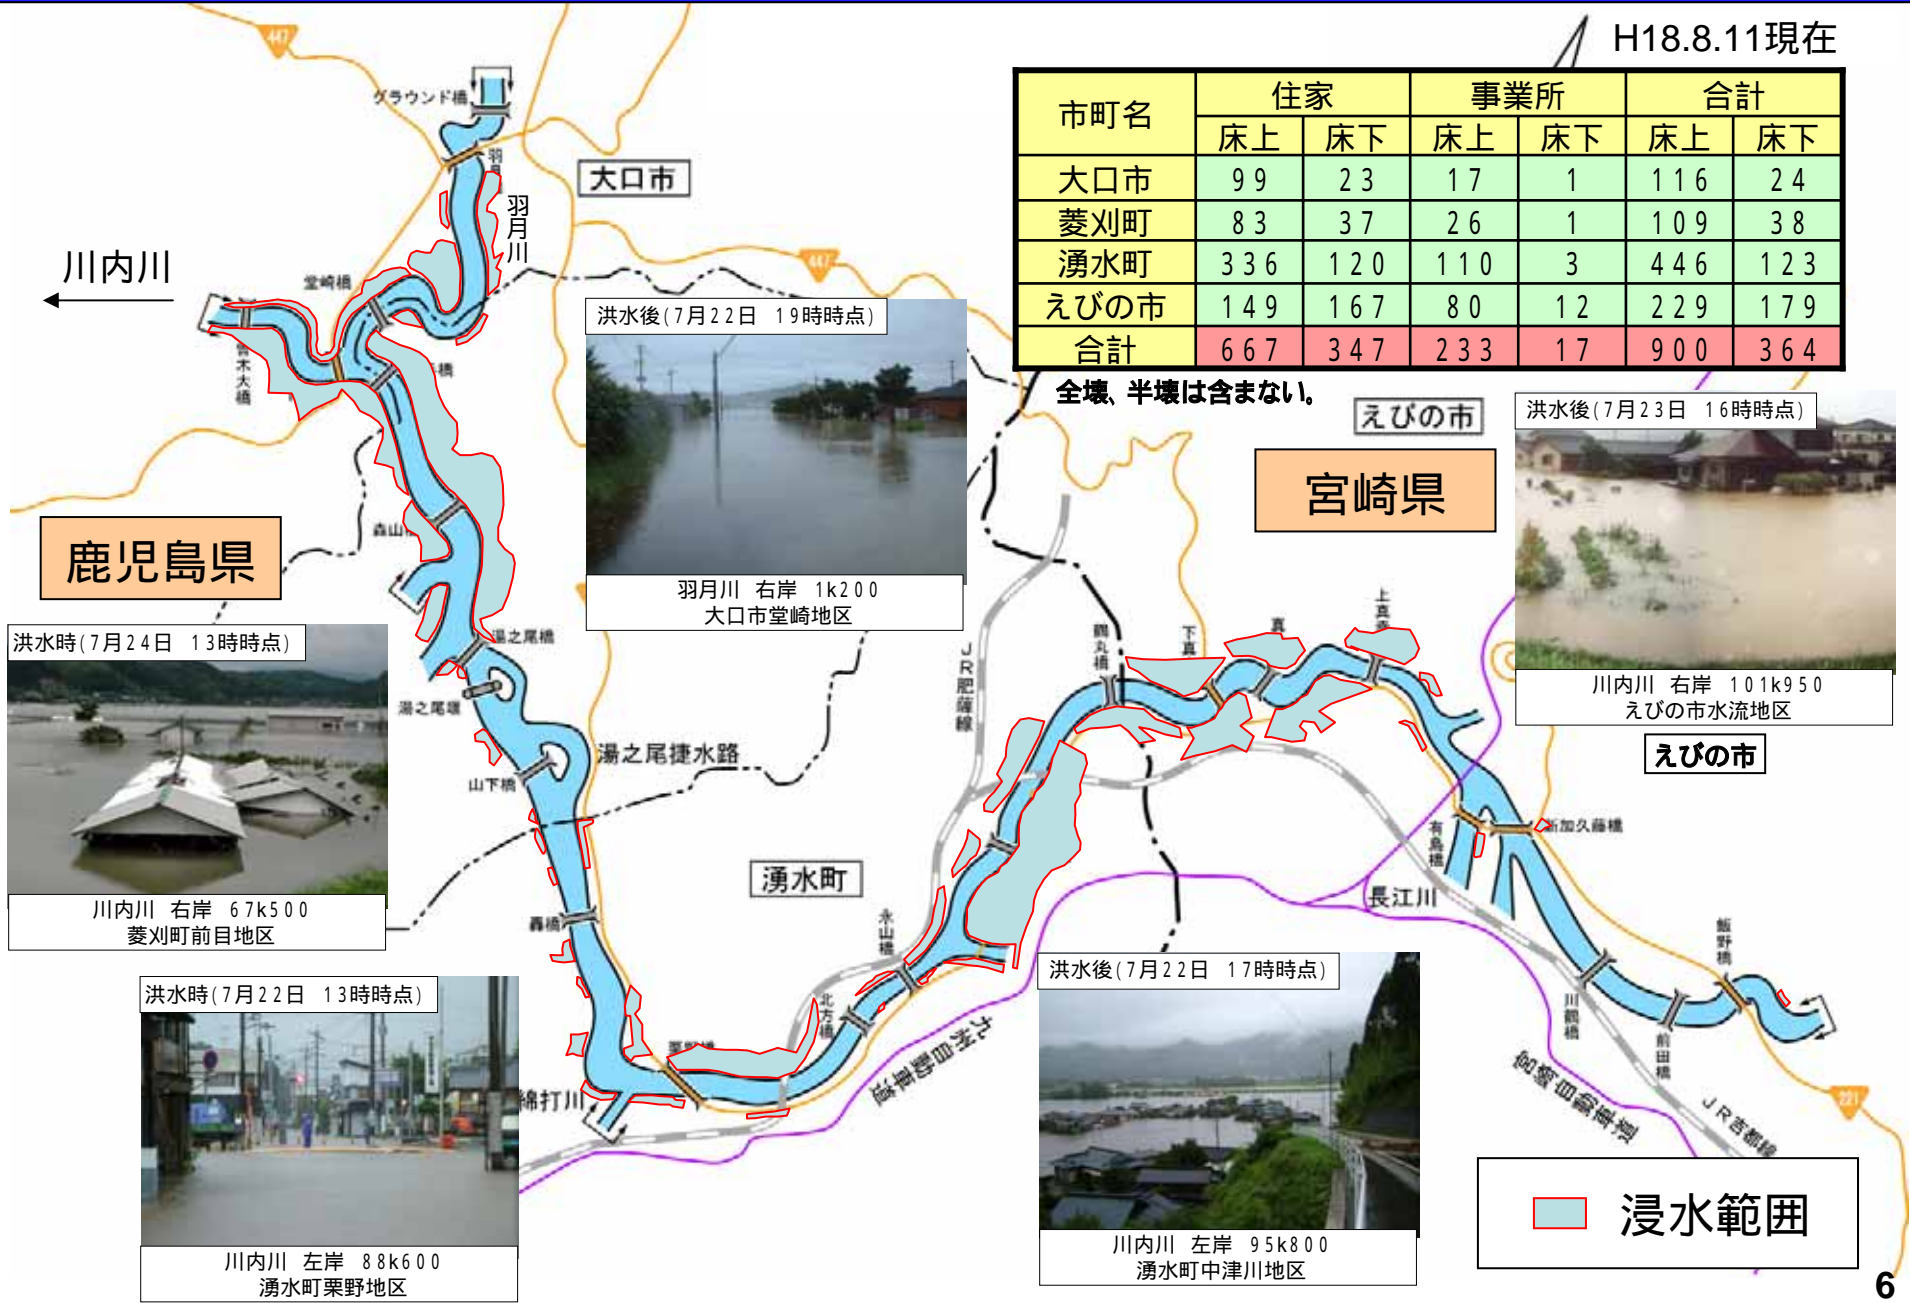
市町名	住家		事業所		合計	
	床上	床下	床上	床下	床上	床下
大口市	99	23	17	1	116	24
菱刈町	83	37	26	1	109	38
湧水町	336	120	110	3	446	123
えびの市	149	167	80	12	229	179
合計	667	347	233	17	900	364

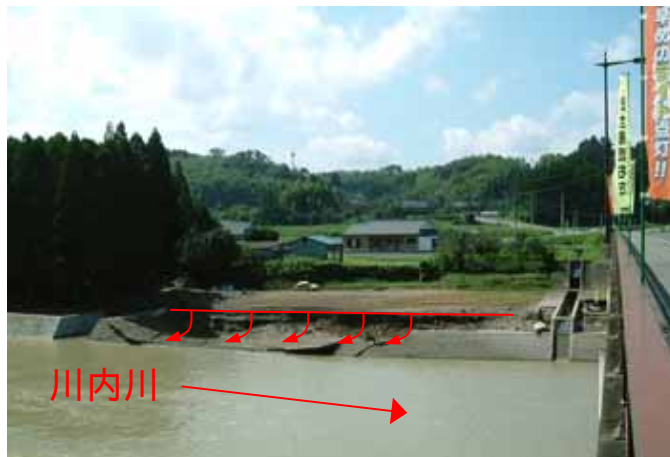
川内川左岸45k450付近 被災状況L=50m

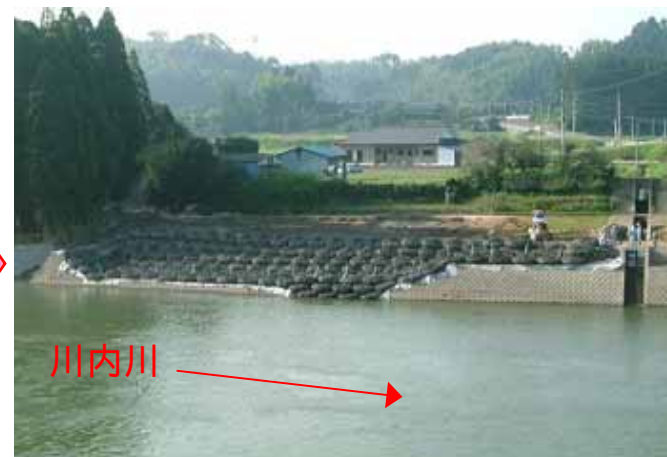
復旧状況 袋詰玉石設置
