第1回委員会の補足説明

1. 平成18年7月洪水実績図と浸水想定区域図の比較
2. 他河川のソフト対策事例
3. 避難勧告・指示の基準
4. 川内川流域における既往洪水特性

国土交通省九州地方整備局

川内川河川事務所

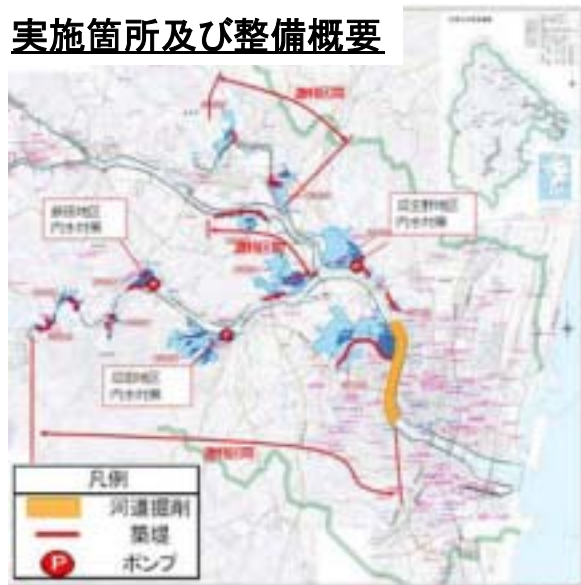
実施箇所及び整備概要

- 河道掘削
- 護岸
- 築堤
- 輪中堤
- 内水対策
- 橋梁架替 等

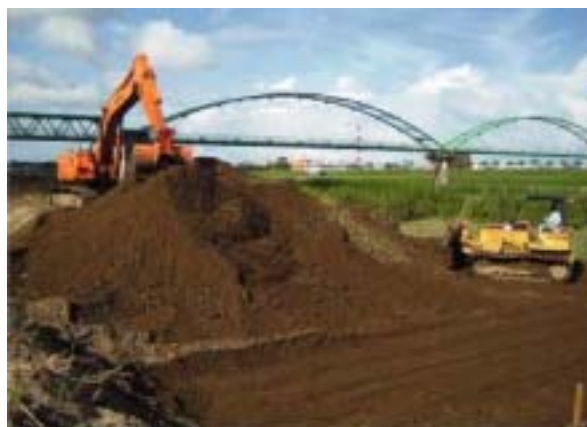
河道掘削

川を広く、深くして洪水を流れやすくする工事
大淀川下流宮崎市街部で実施

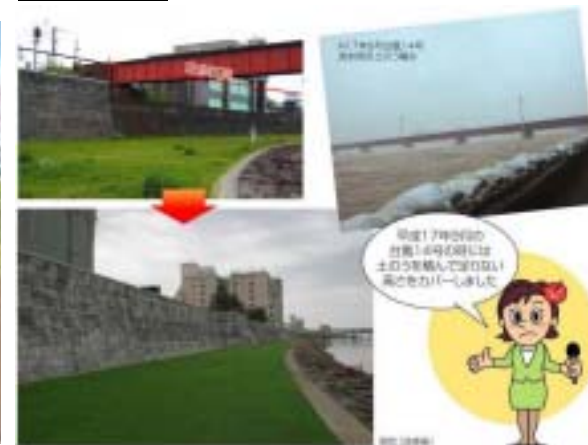
築堤工事

堤防を高くする改修工事
洪水時に土のうを積んで対応していた大淀川下流高洲地区で実施

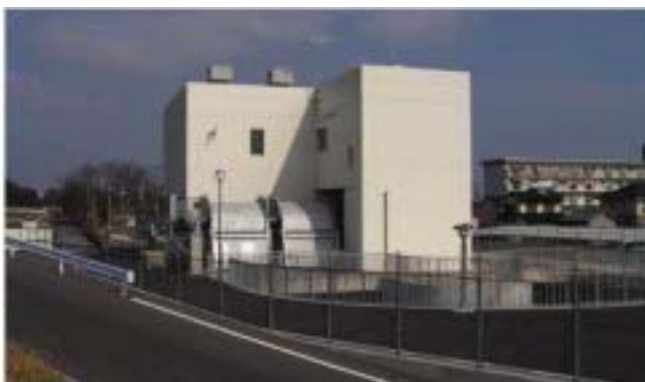
排水機場の設置

排水ポンプを設置し、浸水の被害を軽減する
被害が大きかった都城市平田地区で姫城川排水機場を設置

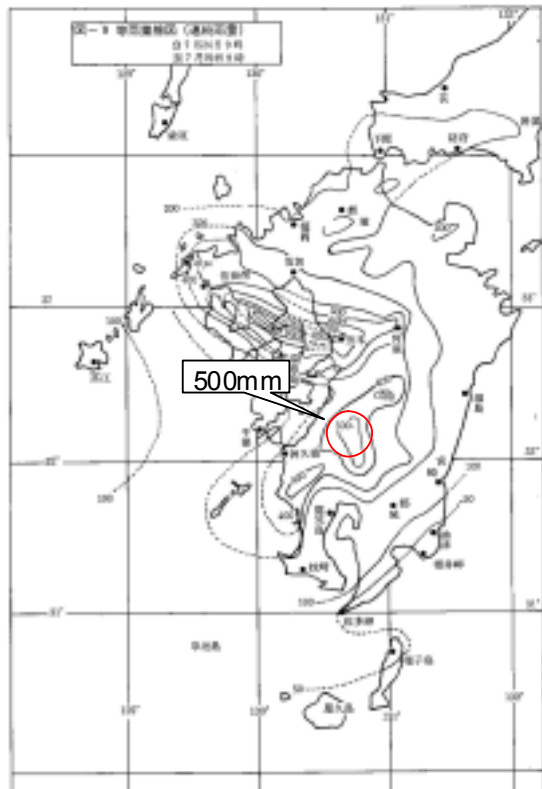
等雨量線図(連続降雨)

梅雨前線の影響で川内では日雨量297mm、栗野では284mmを示し、斧淵地点の最高水位は9.35mmに達した。

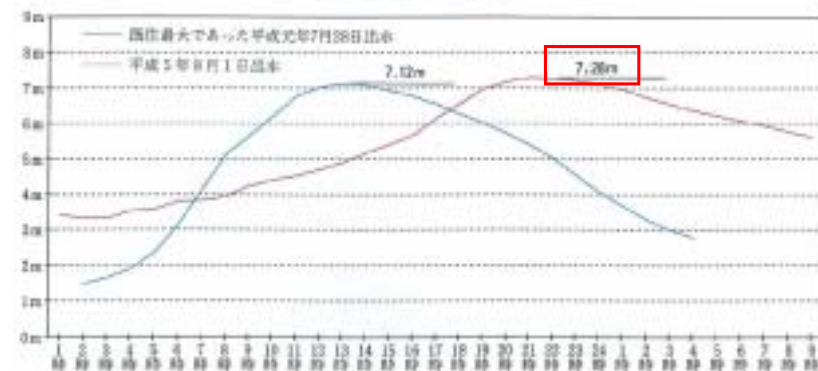
栗野橋水位観測所水位

川内川流域では、7月30日から降り始め8月3日明け方まで降り続き総雨量が下流の川内で305.0mm、上流の栗野岳で681.0mmを記録し、斧淵地点の最高水位は7.41mに達した。
