## 1. 川内川の概要

## 1. 1 流域及び河川の概要

川内川は、その源を熊本県球磨郡あさぎり町の白髪岳(標高1,417m)に発し、羽月川、隈之城川等の支川を合わせ川内平野を貫流し薩摩灘へ注ぐ、幹川流路延長137km、流域面積1,600km<sup>2</sup>の一級河川です。

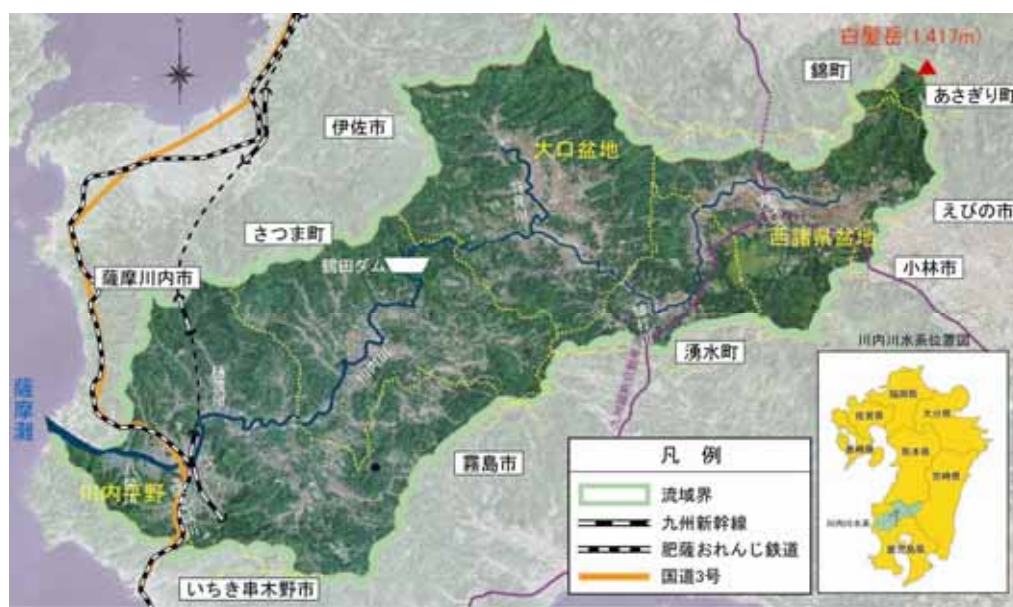
図 1.1.1 川内川流域概要図

- ・流域面積：1,600km<sup>2</sup>
- ・幹川流路延長：137km
- ・流域内人口：約20万人

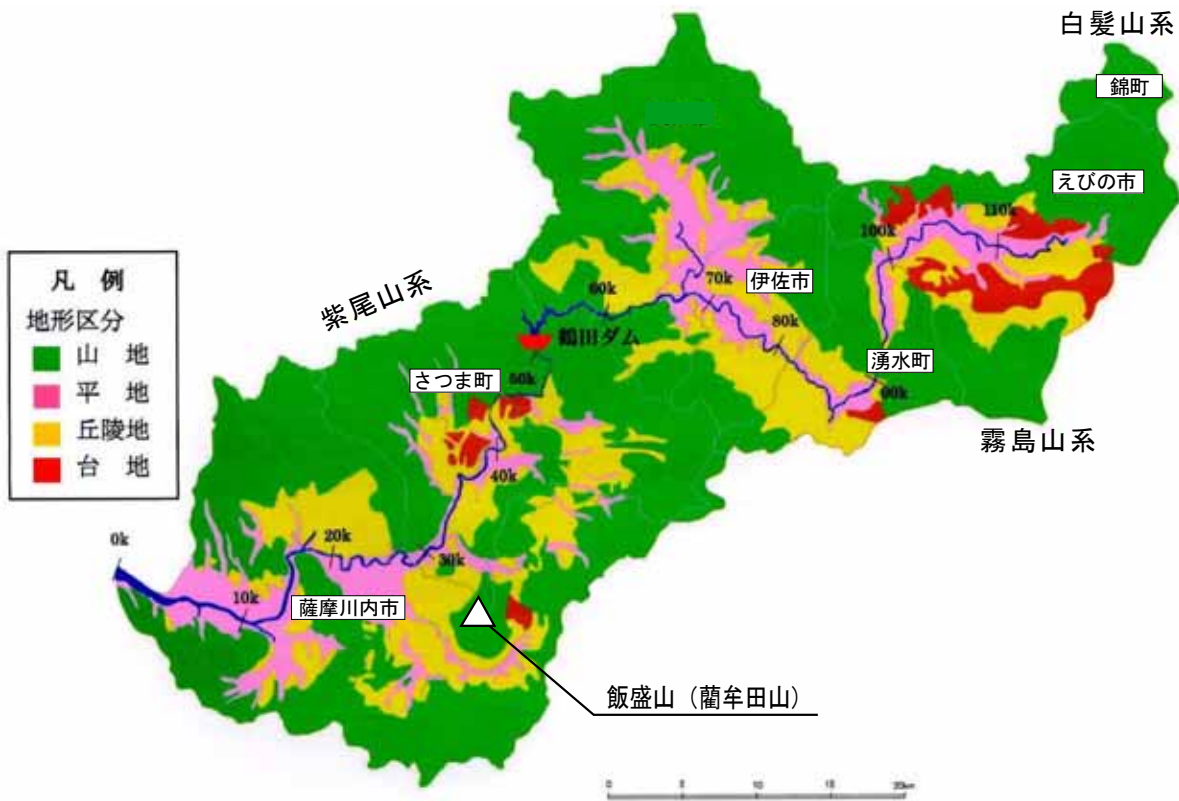
図 1.1.2 川内川地形分類図

川内川流域の形状は東西約 70km、南北約 20km の帯状をなしており、鶴田ダムを中心とする中流狭窄部を境に上流部と下流部に分かれます。上流地域は、南部を霧島山系に、北部を白髪山系にはさまれ、約 33 万年前の巨大噴火によって形成された加久藤カルデラの一部である西諸県盆地や大臼盆地では南北から幾多の支川が合流します。中流部は峡谷と小盆地が交互に現れる地形で、下流部の右岸は紫尾山系が走り、左岸は薩摩・大隅山系の飯盛山（蘭牟田山）がせまり、上流から運ばれた土砂は下流部に沖積して川内平野をつくっています。また、河口付近には海岸線と平行した砂丘が発達しています。

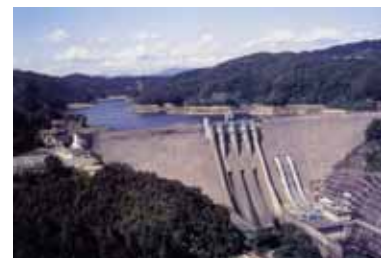
写真 1.2.16 鶴田ダム

鶴田ダムは、川内川総合開発の一環として特定多目的ダム法に基づき、洪水調節と発電を目的として建設しました。昭和35年より建設に着手し、昭和41年3月に完成したもので、ダム高117.5m、総貯水容量123百万m<sup>3</sup>となっています。

その後、昭和44年、46年、47年と連続して大洪水に見舞われたため、より高い安全度が必要となり、昭和48年3月に鶴田ダムの洪水調節容量と発電容量の変更を行い、治水容量を42百万m<sup>3</sup>から75百万m<sup>3</sup>に変更しました。

その結果、鶴田ダム地点で、計画高水流量4,600m<sup>3</sup>/sのうち2,200m<sup>3</sup>/sを貯留し、ダム放流を2,400m<sup>3</sup>/sとする計画に変更しています。

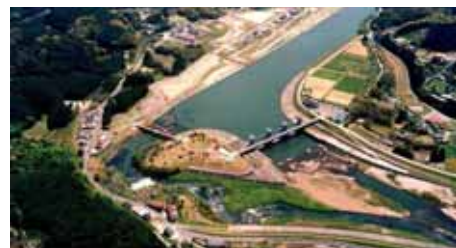
写真 1.2.17 湯之尾堰

川内川が流下する伊佐市湯之尾温泉地区においては、下流にある湯之尾滝の堰上げのため、毎年のように湯之尾温泉街の床上浸水被害が発生していました。そこで、河床の安定、既得農業用水の確保、湯之尾温泉源への影響、湯之尾滝の景観保全を兼ねた可動堰を、昭和51年度～昭和58年度にかけて建設しました。

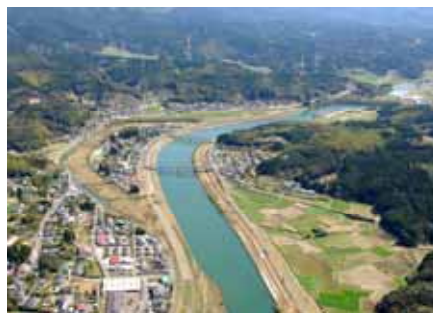
写真 1.2.18 湯之尾捷水路

伊佐市湯之尾地区を蛇行しながら温泉街を二分して流下する川内川は、河道が狭小であったため、温泉街の南側に、湯之尾捷水路を新たに開削しました。昭和 61 年度に着手し、平成 11 年 1 月に暫定通水し、平成 14 年 3 月に概成しています。

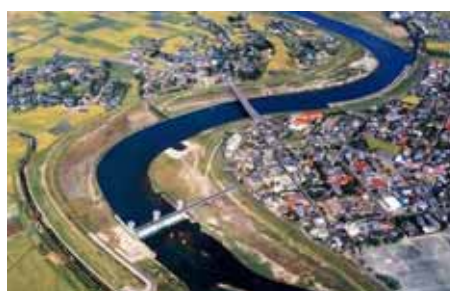
写真 1.2.19 真幸堰

えびの市を流下する川内川上流域の河積拡大を図るための河床掘削に先立って、河床安定及び平常水位の確保による河川の正常な機能を維持することを目的として、昭和 50 年度～昭和 54 年度にかけて可動堰を建設しました。

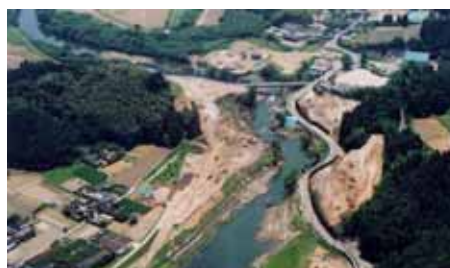
写真 1.2.20 轟狭窄部の開削工事（湧水町）

川内川上流地区（伊佐市、湧水町）における平成元年、5 年、9 年の度重なる浸水被害に鑑み、再度災害防止を目的として、平成 11 年度より「床上浸水対策特別緊急事業」に着手し、<sup>とどろき</sup>轟狭窄部の開削、永山地区等の流下能力不足箇所の掘削、<sup>いなばざき</sup>稲葉崎、<sup>ふたわたり</sup>二渡、<sup>たおぼる</sup>田尾原地区等の無堤部の築堤、<sup>おげより</sup>桶寄川、<sup>わたうち</sup>綿打川等の支川改修を実施し平成 15 年度に完了しました。

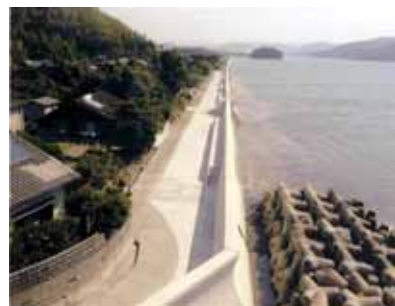
写真 1.2.21 高潮対策

川内川河口部の薩摩川内市<sup>ぐみざき</sup>久見崎地区や<sup>ふなまじま</sup>船間島地区では高潮被害が発生しています。近年では、平成 11 年 9 月の台風により甚大な被害が発生したため、高潮被害の防止対策として、平成 11 年度～平成 12 年度にかけて、船間島地区に特殊堤を整備しました。

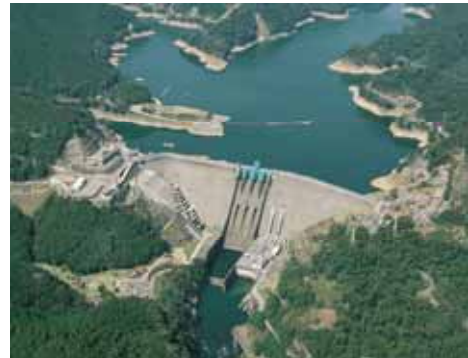
写真 1.3.5 鶴田ダム

昭和に入ると、本格的な治水事業が始まるとともに、昭和 41 年には、治水・利水（発電）を目的とした鶴田ダムが完成しました。現在、鶴田ダムの川内川第 1 発電所で最大出力 120,000kW、下流の第 2 発電所で最大出力 15,000kW の発電が行われています。
