令和4年度 九州地方ダム等管理フォローアップ委員会 鶴田ダム再開発事業 事後評価

令和4年12月

2. 事業の概要(鶴田ダムの概要)

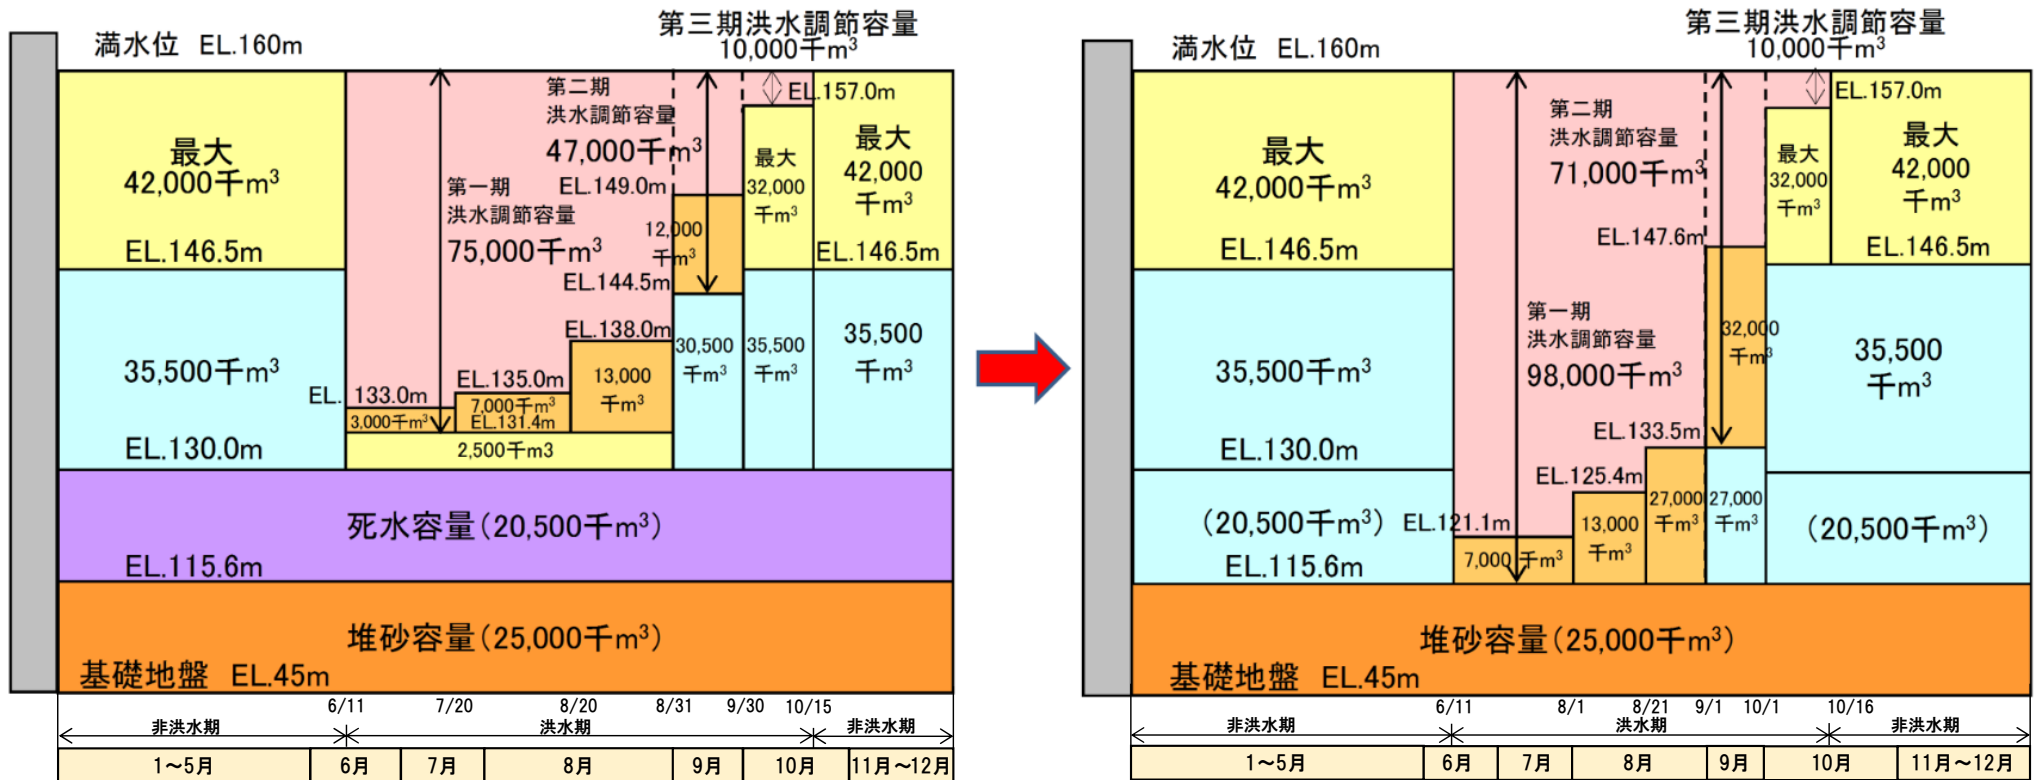
再開発前後のダム容量配分図

- 洪水期(6月中旬から10月中旬)の洪水調節容量を最大7,500万 m^3 から最大9,800万 m^3 に増量する。

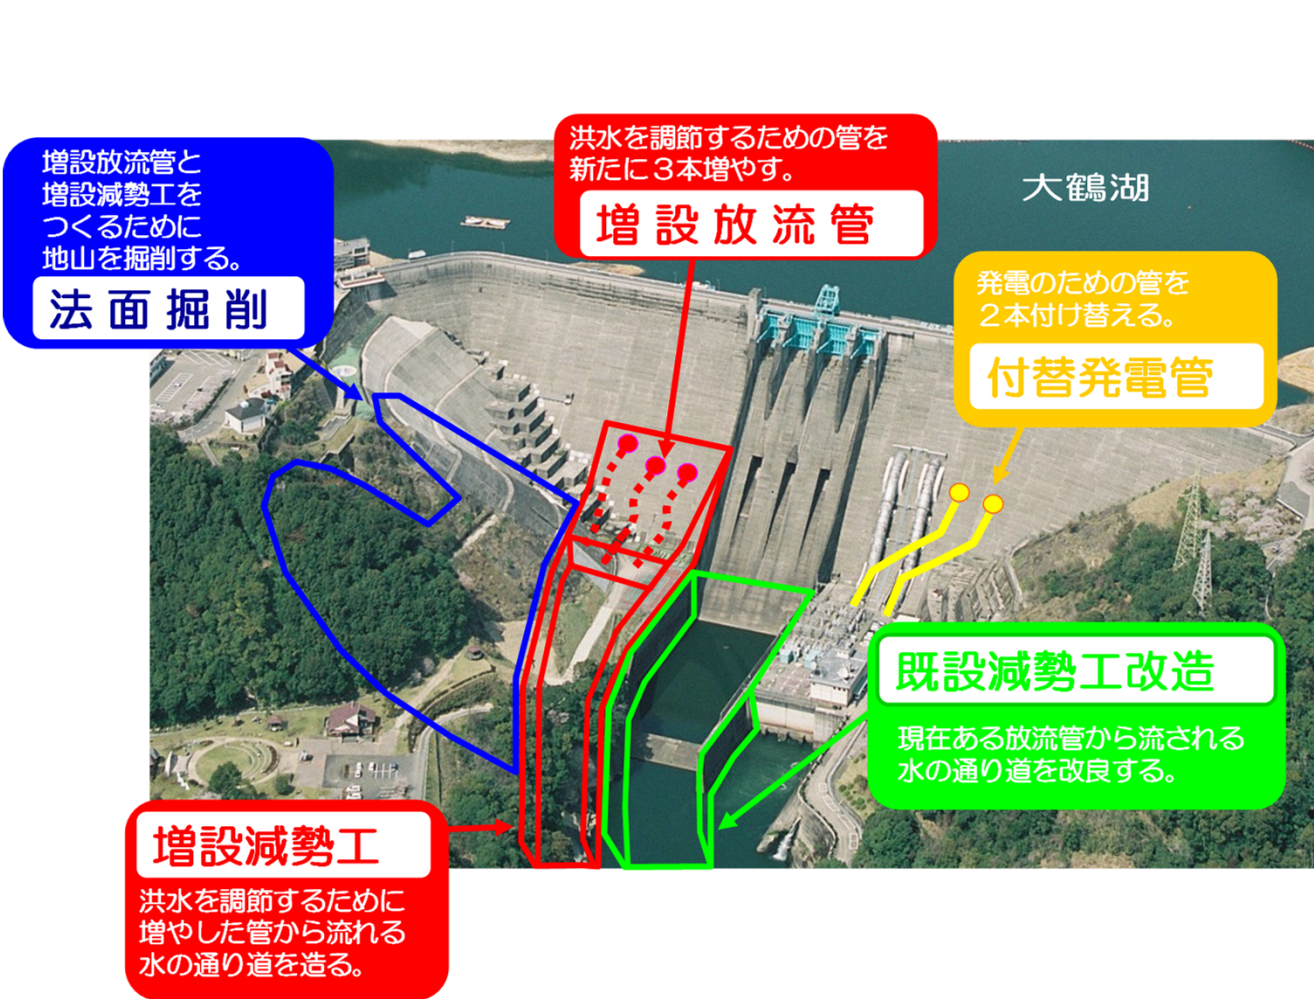
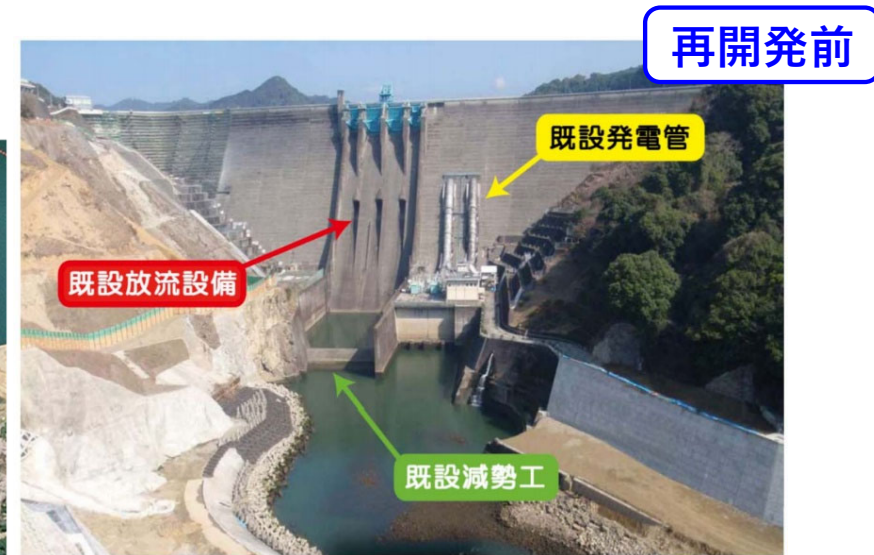
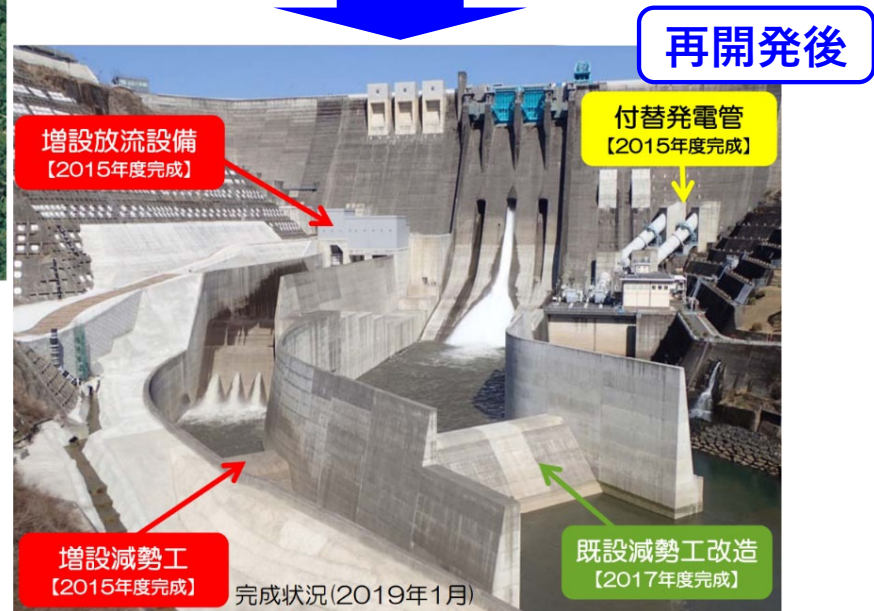
- 洪水を調節するための放流管を新たに3本増やす増設放流管の設置及び増設減勢工の設置等の工事を、洪水調節等の現有機能を維持しながら施工した。

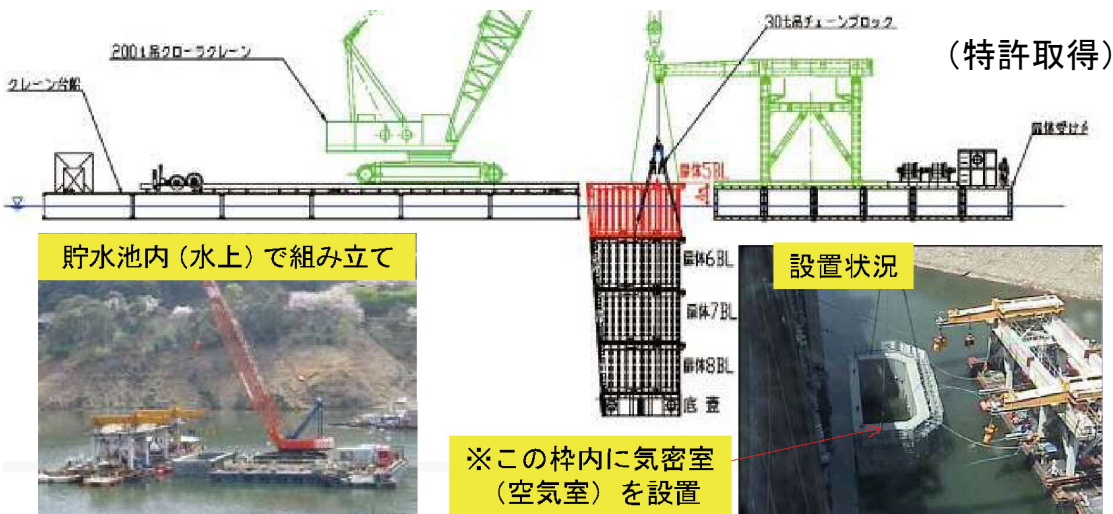
浮体式仮締切工法<新工法の開発>

◆浮体式

扉体の各ブロックに**気密室**を設けることで扉体に浮力を持たせ、**台座コンクリートを不要とした工法**です。運用時(抜水時)の浮力を受けるための**浮上り防止金物が必要**となります。

- ・3号増設放流管の仮締切扉体内部に気密室を設け、浮体化させ、貯水池内で組立てを行い、一体化した状態で運び、ダム本体に貼り付ける形で設置する浮体式仮締切工法を開発した。

- ダム貯水位を維持したまま設計水深65mの大水深下で削孔幅6mという国内最大級の堤体削孔(5本)を行う前例のない施工作業を伴うことから、造船技術を応用した**浮体式仮締切工法**を新たに開発・適用することによって水中での作業を最小限に抑え、さらに、**飽和潜水システムの採用**により作業の効率化と潜水士の安全確保を図った。

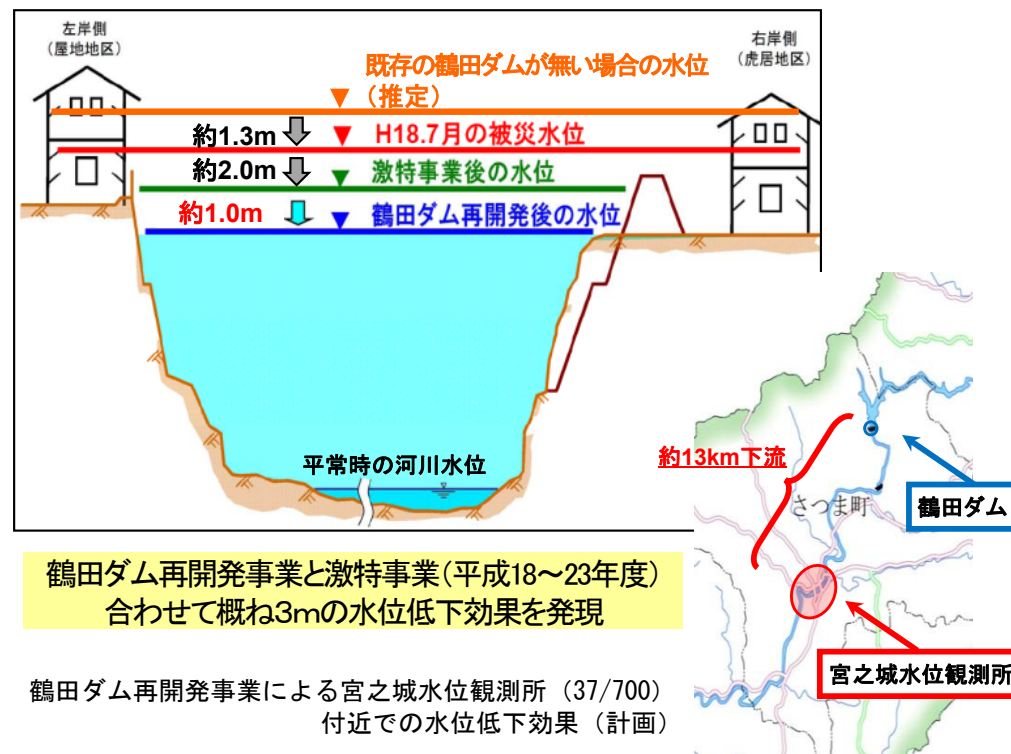
鶴田ダム再開発事業による宮之城水位観測所 (37/700) 付近での水位低下効果 (計画)

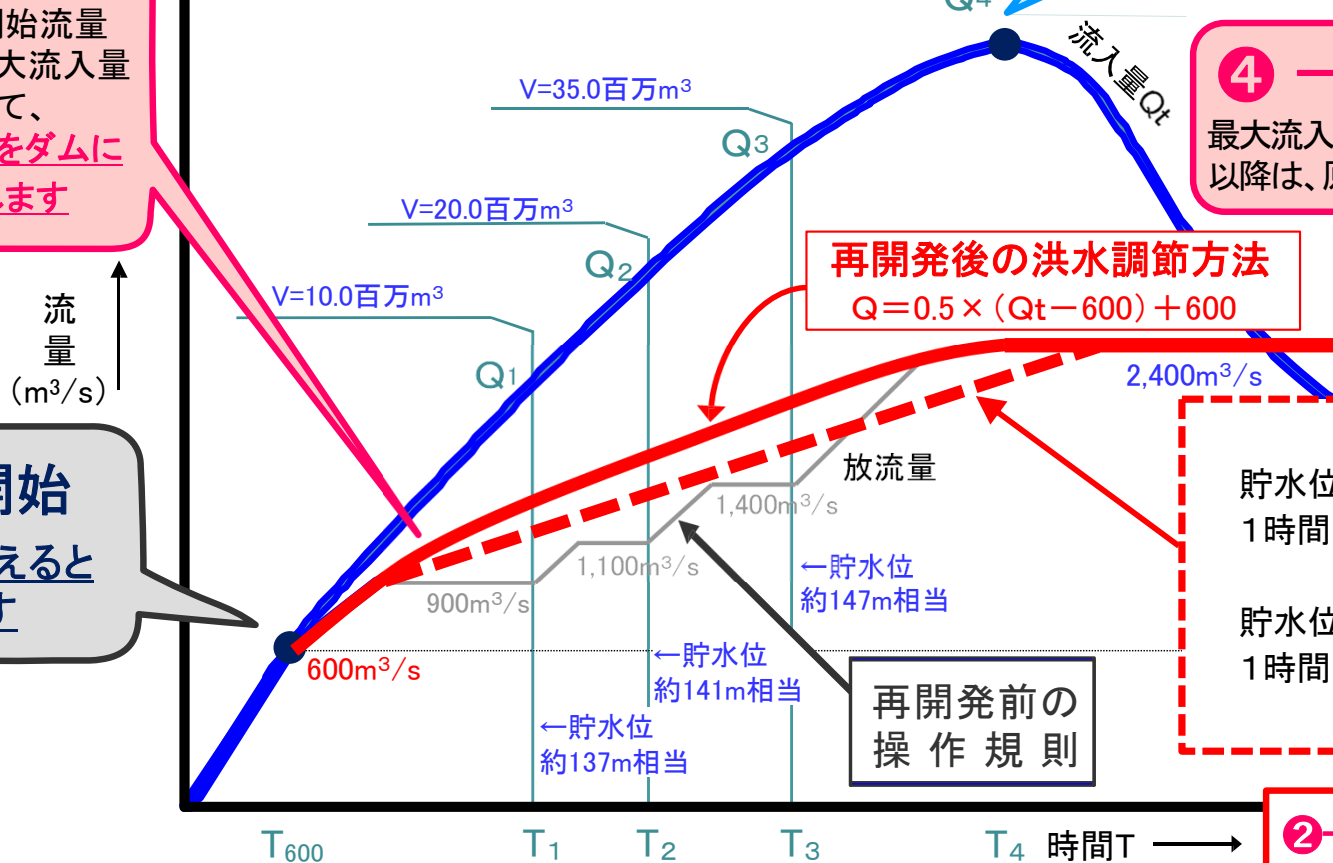
【洪水調節模式図】

流入量が洪水調節操作開始流量 $600\text{m}^3/\text{s}$ を超えてから、最大流入量に達するまでは、原則として、**増加した流入量の約半分をダムに貯め、残りを下流に放流します**

① 洪水調節開始

流入量が $600\text{m}^3/\text{s}$ を超えると洪水調節を開始します

③ 最大流入量に到達

④ 一定量放流

最大流入量に達し、流入量が減少しはじめた以降は、原則として、**放流量を一定とします**

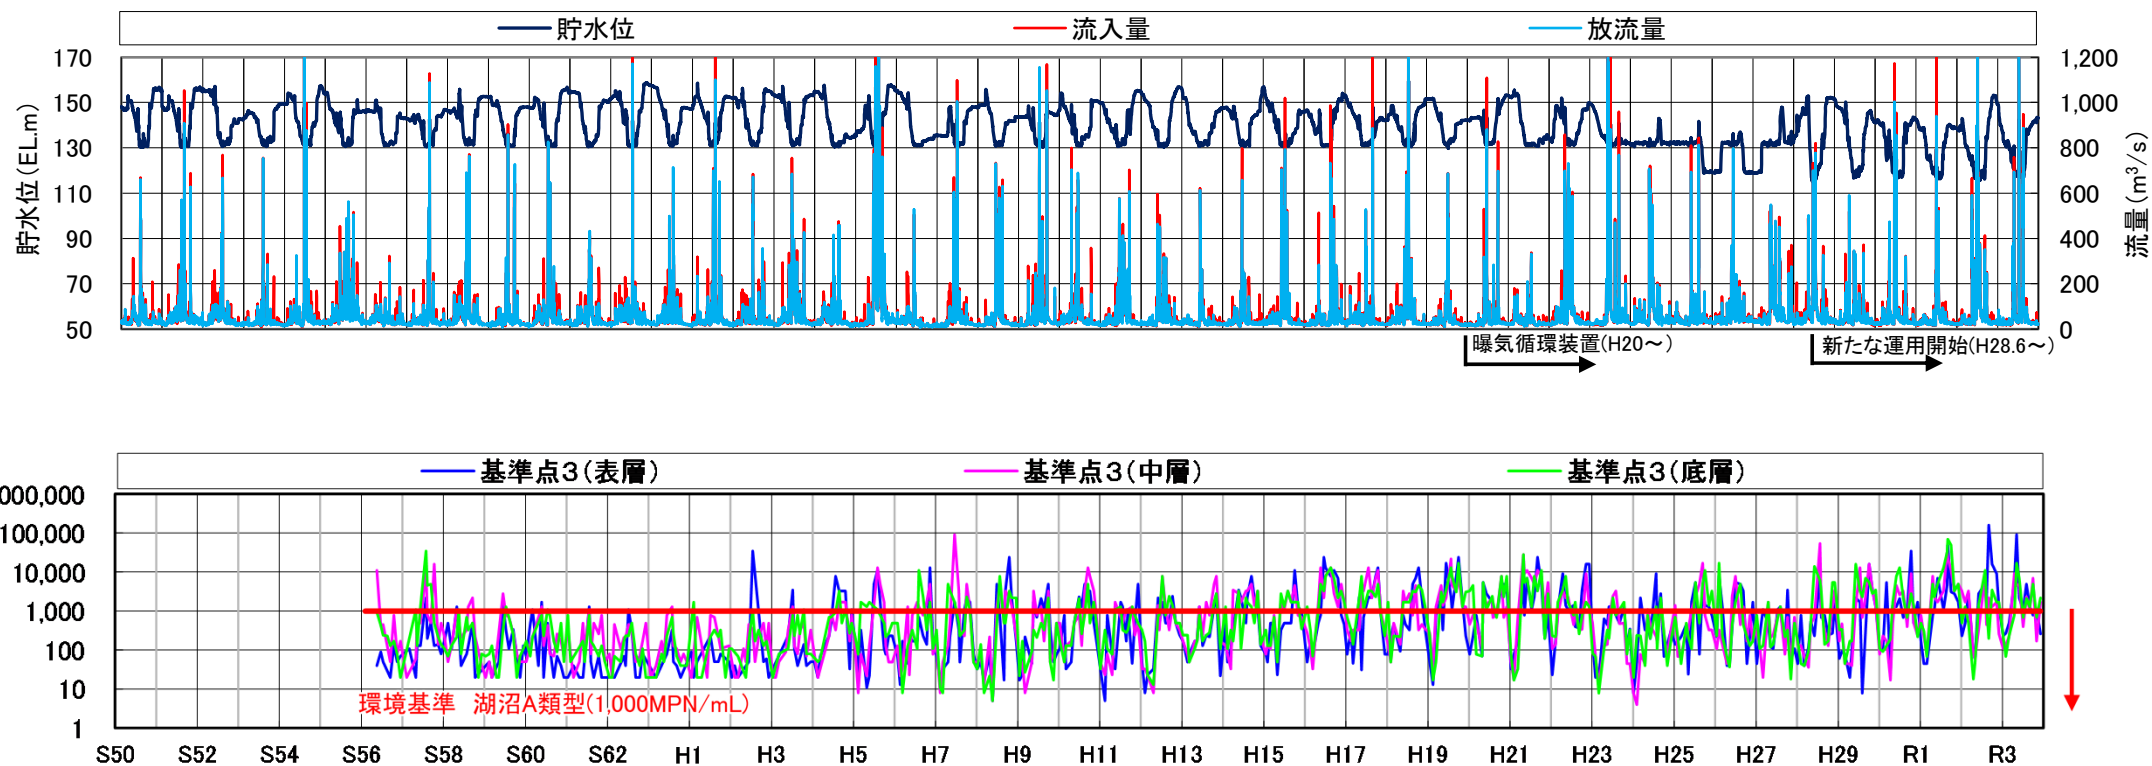
ダム湖内の大腸菌群数の経月変化(鶴田ダム:基準点3)

近年やや高い傾向を示す場合があるものの、再開発前後で大きな傾向の変化はみられない。
