令和4年度 九州地方ダム等管理フォローアップ委員会

小石原川ダムモニタリング部会
実施状況報告について

令和4年12月

独立行政法人水資源機構
筑後川上流総合管理所
小石原川ダム管理所

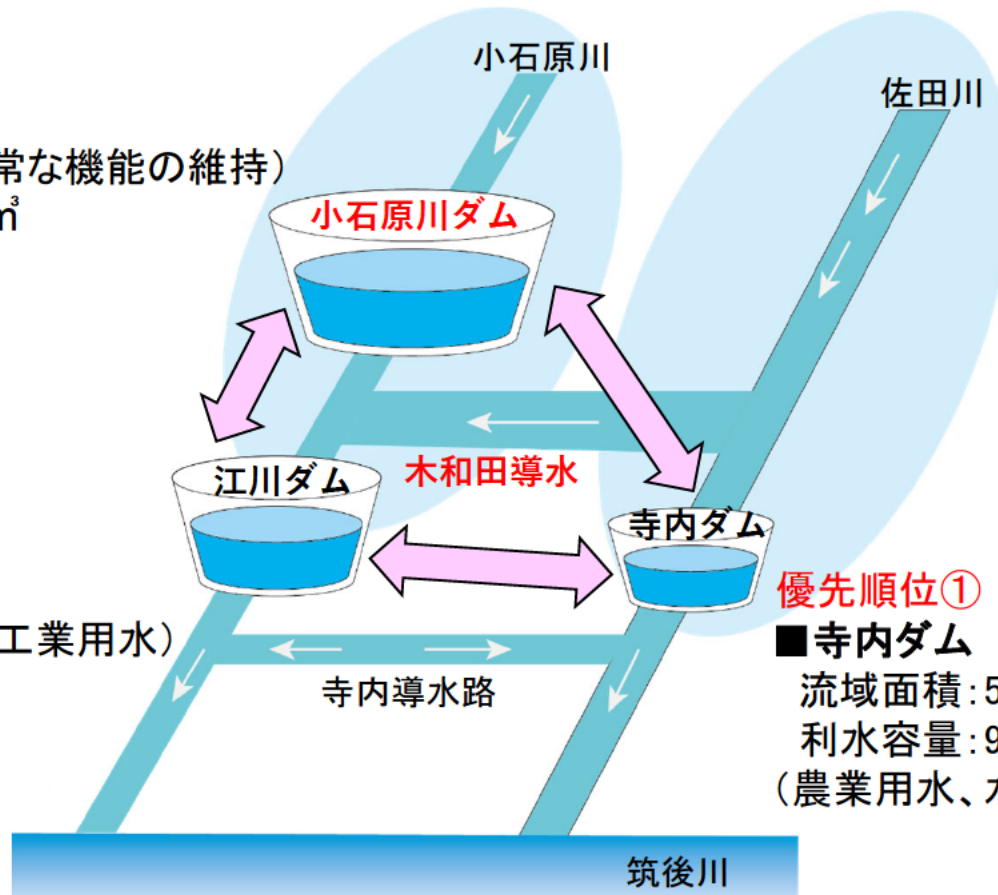
- 小石原川ダムは、令和3年10月から本格運用を開始した。
- 水資源の有効活用を図るため、3つのダム(江川ダム、寺内ダム、小石原川ダム)を1つの貯水池として運用する『三ダム総合運用』を行い、3つのダムの目的にかかる必要な用水の供給を行った。
- 木和田導水は、あらかじめ定めた取水条件に基づいて導水しており、令和4年10月末時点での導水量は合計で約76万 m^3 となっている。

優先順位③

■小石原川ダム

流域面積: 20.5 km^2
 利水容量: 1,630万 m^3
 (水道用水、流水の正常な機能の維持)
 渇水対策容量1,870万 m^3

優先順位②

■江川ダム

流域面積: 30.0 km^2
 利水容量: 2,400万 m^3
 (農業用水、水道用水、工業用水)

優先順位①

■寺内ダム

流域面積: 51.0 km^2
 利水容量: 900万 m^3
 (農業用水、水道用水、流水の正常な機能の維持)

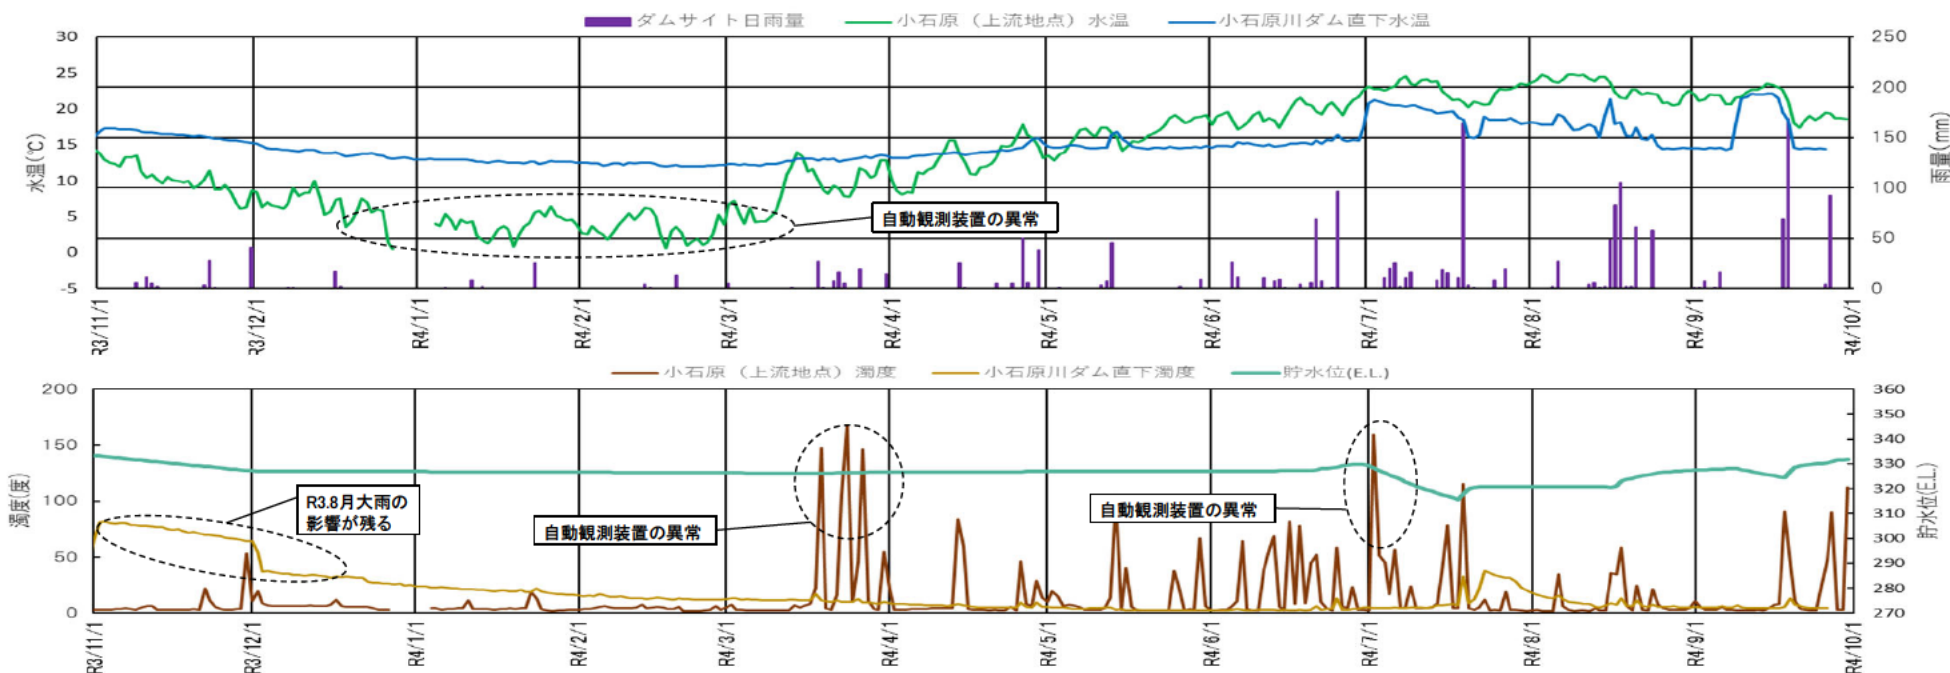
＜小石原川ダム上下流の水温・濁度変化（自動観測装置による計測値）＞

● **水温**は、令和4年5月から9月にかけては流入水温よりも放流水温が概ね下回っているが、令和3年11月から令和4年4月までは、放流水温が上回ることが多く、定期採水時の計測による令和3年11月から令和4年8月の平均では**1.8℃放流水温が上回り、選択取水設備の運用効果が現れている。**

● **濁度**は、令和3年8月大雨の影響が1月頃まで残り、ダム直下でも比較的高い値が続いていた。令和3年8月の大雨は流域平均総雨量812.5mmに達したこと、試験湛水の過程で最低水位まで下げていたことなどから、濁水の長期化を避けることができなかった。ただし、令和4年2月頃からは**ダム直下地点では選択取水設備の運用により概ね低い値で推移している。**

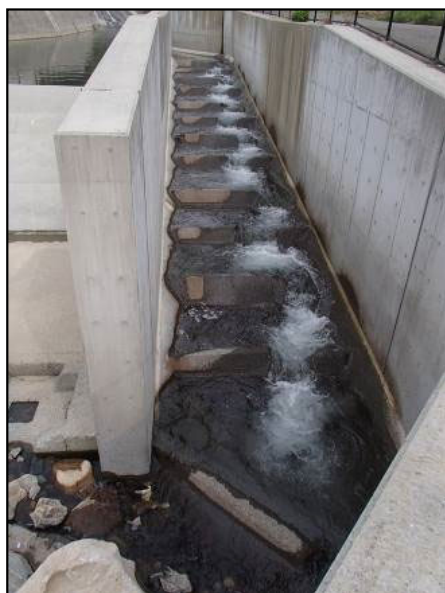
魚道の状況(R4.5月)
※魚道内に土砂の堆積なく通水

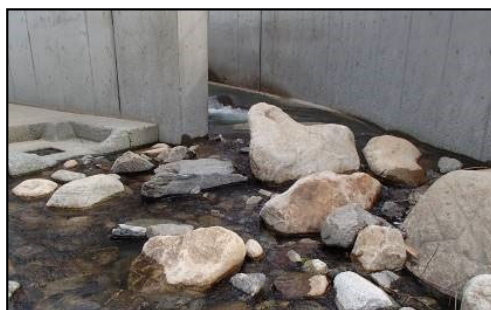
魚道入口の状況(R4.5月)
※令和3年8月の大雨後に魚道と下流水路に落差が生じていたが、土石投入により解消

- 令和4年11月現在も魚道に通水している。
- 導水施設下流水路に生じていた落差は、堰上流側に堆積していた土石を投入することで解消または緩和した。
- 魚道内や魚道出口でタカハヤ、カワヨシノボリを確認しており、これらは魚道を遡上してきた可能性がある。
- 魚道から上流側での捕獲個体は増加傾向にある。

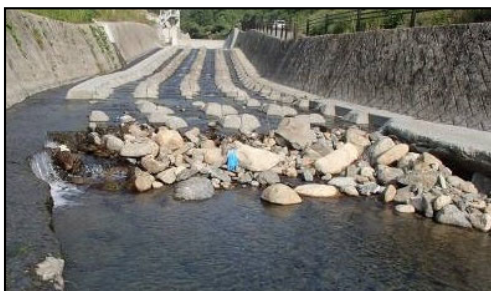
取水堰下流水路の状況(R4.5月)
※令和2年7月豪雨後に自然石が流出、洗掘により根固ブロックと落差が生じていたが、土石投入により緩和
