令和4年度 九州地方ダム等管理フォローアップ委員会

立野ダムモニタリング部会 実施状況報告について

令和4年12月

国土交通省九州地方整備局
立野ダム工事事務所

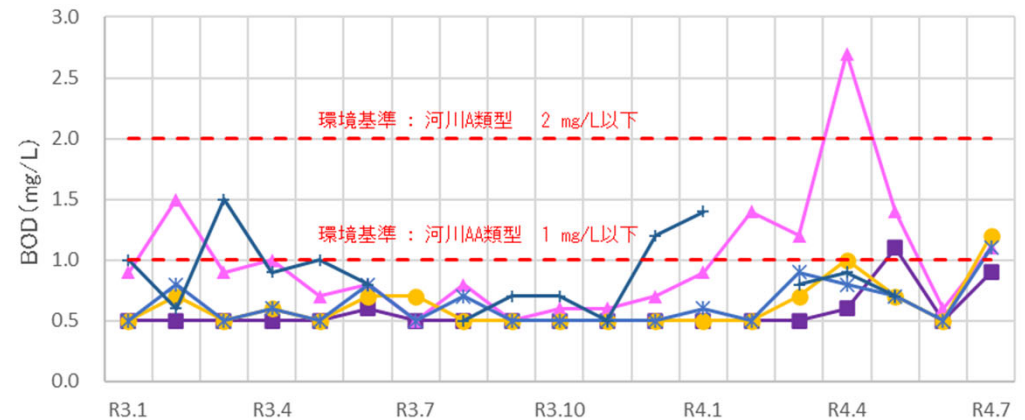
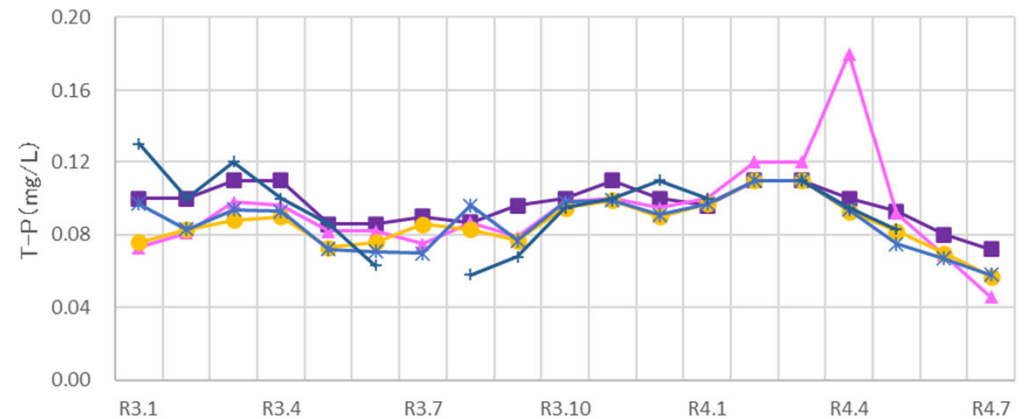
- ・SSは、概ね5mg/L前後で推移していた。
- ・BODは、概ね1.0mg/L以下で推移し、流入河川では、黒川・無田地点のほうが白川・妙見橋に比べてやや高い傾向であった。
- ・T-Nは、0.7~1.9mg/Lの範囲であった。
- ・T-Pは、0.04~1.18mg/Lの範囲であった。

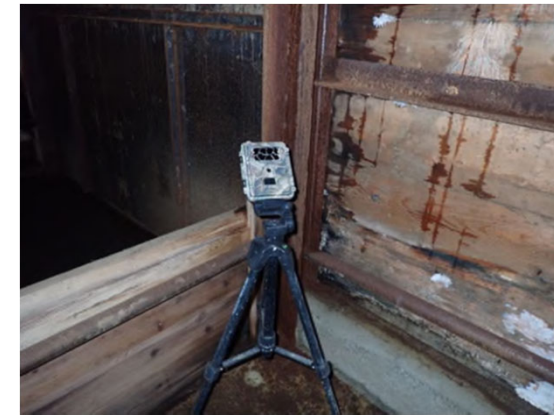
自動撮影装置設置状況 (R4.5.17)

- ・令和2年4月～令和4年7月に、コキクガシラコウモリの鳴き声を継続的に確認した。また、キクガシラコウモリ・ヒナコウモリ科・コウモリ目2の鳴き声も確認した。
- ・そのほか、入口付近に自動撮影装置を設置しており、これによりコウモリ目1を確認した。

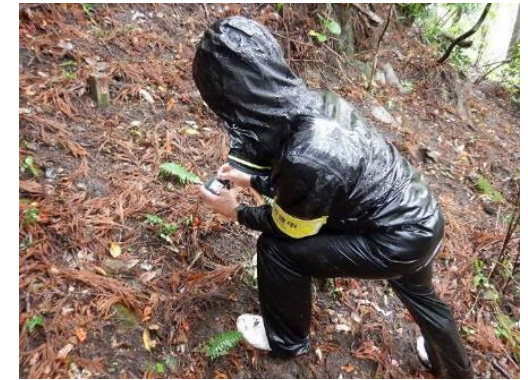
モニタリング調査風景 (R4.6.14)

【調査内容】 移植個体の株数、生育状況、生育面積、周辺環境等を記録

・概ね良好な生育状況で推移

（R4.6月調査でツクシイワヘゴの個体の一部で生育状況の悪化を確認）

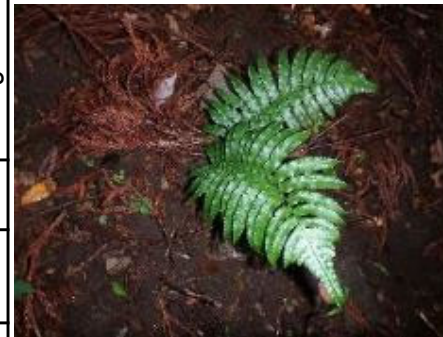
ツクシイワヘゴ (R4.6.14)

種名	移植日	モニタリング時期	移植後の状況
マツバラン	-	-	・生育確認なし
ツクシイワヘゴ	R.3.9.14-15	R3.9.24(移植1週間後) R3.10.18(移植1ヶ月後) R3.12.14(移植3ヶ月後) R4.6.14(移植次年度)	・概ね良好な生育を確認 ※一部で動物等による踏み荒らしや食害を確認
ホンゴウソウ	-	-	・9月14日移植を実施
ベニシュスラン	R.4.6.16	R4.6.22(移植1週間後) R4.7.15(移植1ヶ月後)	・良好な生育を確認 (開花個体あり)
フウラン	R.4.3.16	R4.3.23(移植1週間後) R4.4.18(移植1ヶ月後) R4.6.14(移植3ヶ月後)	・概ね良好な生育を確認 (新根を出す個体あり)
ヨウラクラン	R.4.3.16	R4.3.23(移植1週間後) R4.4.18(移植1ヶ月後) R4.6.14(移植3ヶ月後)	・概ね良好な生育を確認 (開花・結実個体あり)

・生育状況に応じて、動物の侵入防止対策や活力剤の施肥等を実施

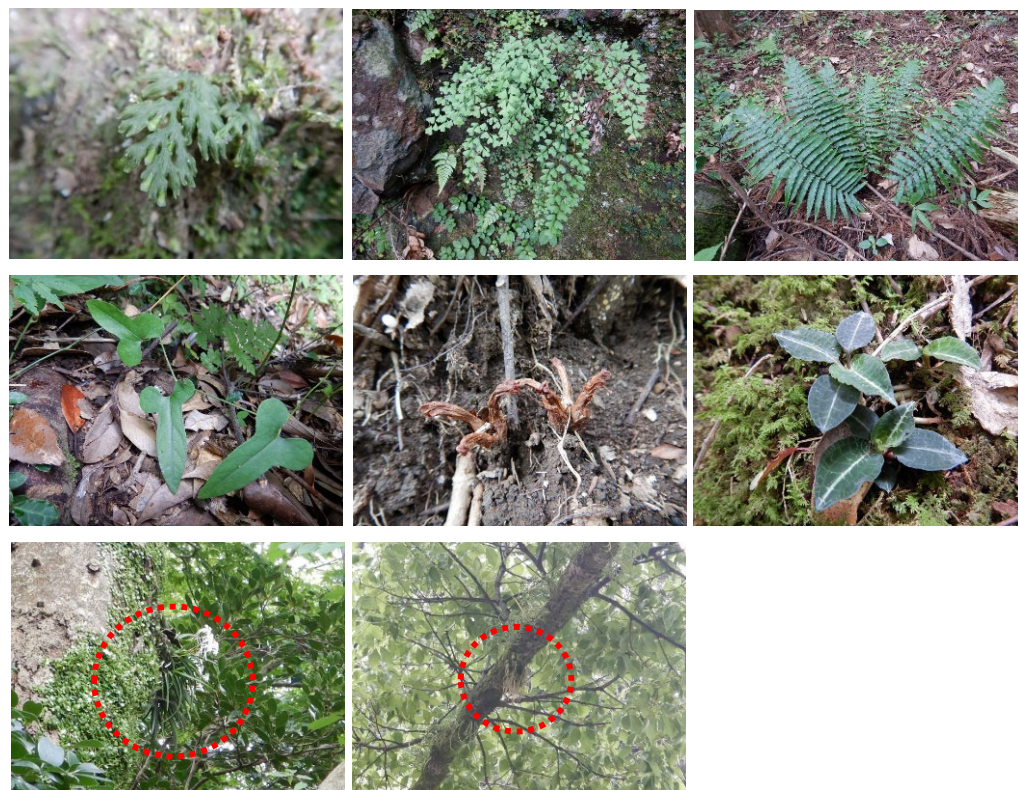
監視対象種(R4初夏調査の確認種：R4.7.13-15撮影)
 左上より、アオホラゴケ、ハコネシダ、ツクシイワヘゴ、
 オオバウマノスズクサ、キヨスミウツボ、ベニシュスラン、
 フウラン、ヨウラクラン

- ・監視調査地点全41地点のうち33地点で対象種の生育を確認した。
- ・生育の確認がない種は、コケシノブ(1地点)、マヤラン(2地点)、ベニシュスラン(3地点)、ヨウラクラン(1地点)、キバナノショウキラン(1地点)であった。
- ・マヤラン、キバナノショウキランは菌従属栄養植物であるため、次回以降に地上部(花茎)が確認される可能性がある。

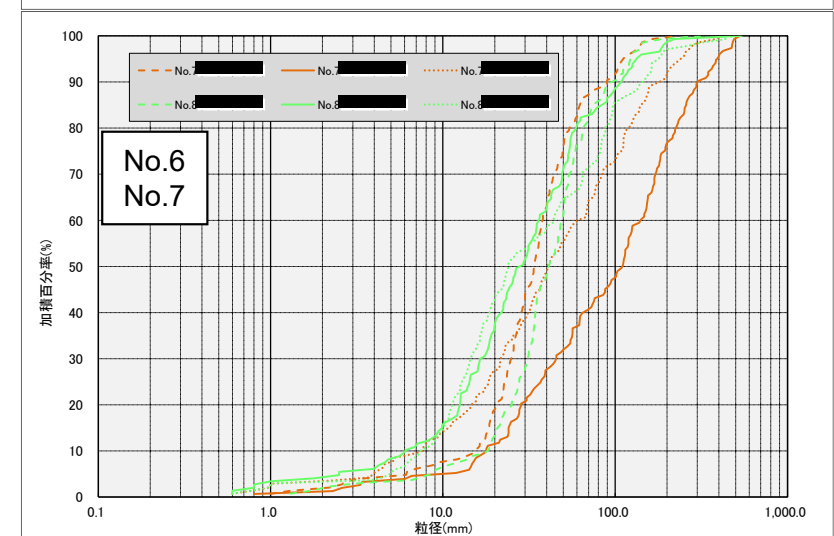
代表粒径D60(mm)平均値の経年変化（左）と粒径加積曲線による代表粒径の範囲（右）

・H18～R3の代表粒径の経年変化について、調査方法の違いによる差はあるものの、各地点で有意な変化は見られず、現時点でダム建設による影響は生じていないものと考えられる。

注1): No.9 [redacted] はR3からの新規調査地点である。
 注2): H18の代表粒径はH19にセグメント単位で設定された値である。
 注3): H25の [redacted] は線格子法での調査であり、R3のNo.8 [redacted] は面格子法での調査であり、代表粒径は線格子法の方が大きくなっている。

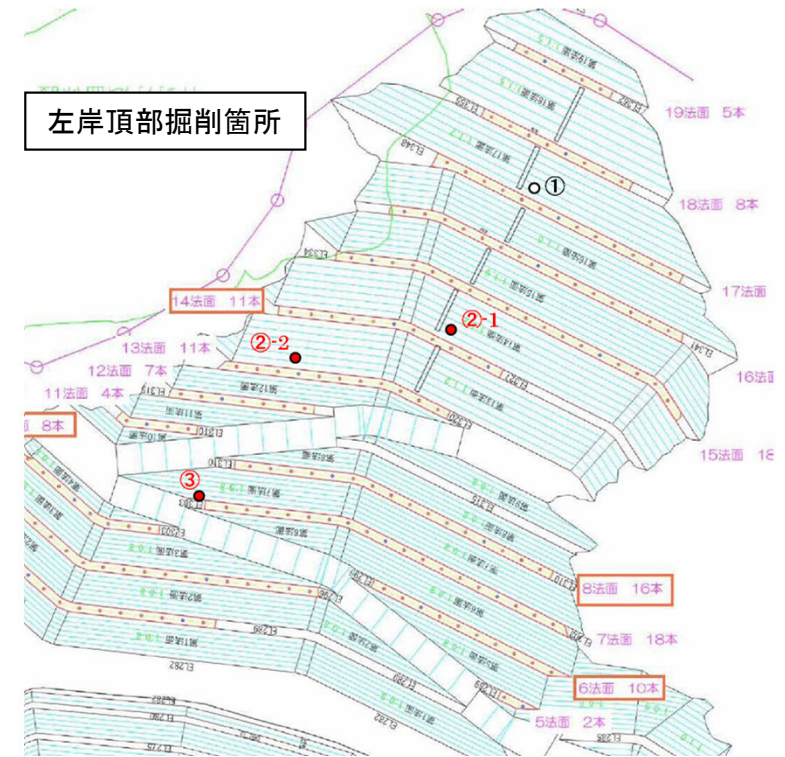
- ・左岸斜面对策箇所6地点、左岸頂部掘削箇所3地点の計9地点。

対象箇所	No.	法面の種類		調査地点設定の根拠
		施工区域	法面番号	
左岸斜面对策箇所	①	平成29年10月施工	第12法面	・挿し木したヤマハギが良好に生育する法枠
	②	平成30年4月施工	第12法面	・挿し木したアオキが良好に生育する法枠
	③	平成30年9月施工	第10法面	・挿し木したヤマツツジが良好に生育する法枠
	④	令和元年6月施工	第6法面	・植生基材種子が良好に定着し、隣接する令和元年11月施工箇所との比較がしやすい法枠
	⑤	令和元年11月施工	第6法面	・植生基材種子が良好に定着し、隣接する令和元年6月施工箇所との比較がしやすい法枠
	⑥	令和2年3月施工	第4法面	・植生基材種子が良好に定着する法枠

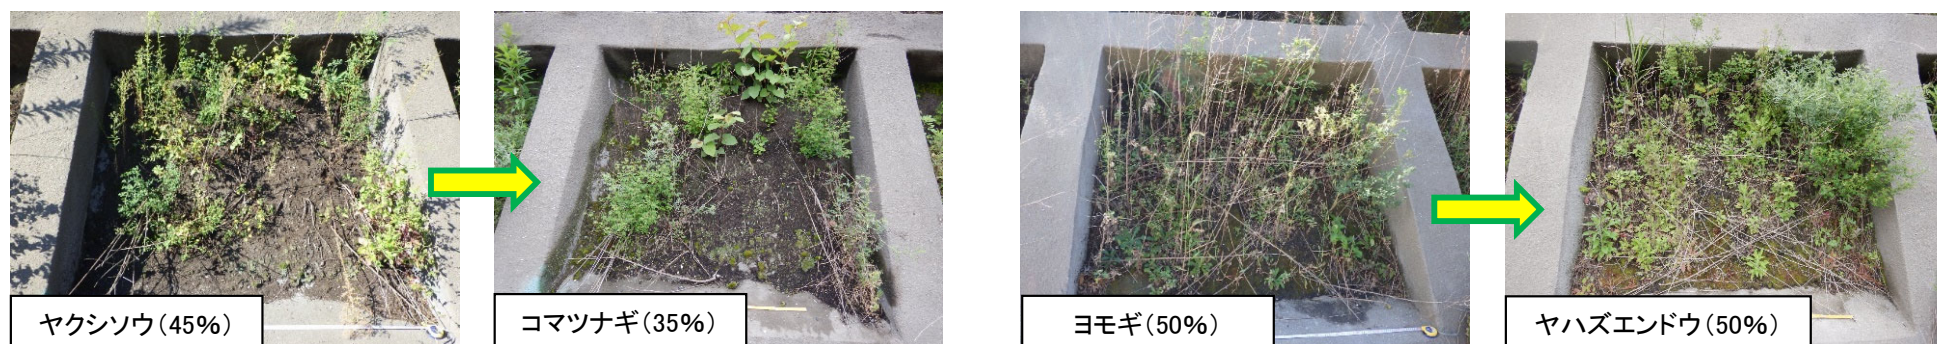
左岸斜面对策箇所⑤(令和3年度→令和4年度)

- ・①は、令和3年度と同様にヤマハギが優占している。なお、ヤマハギの一部の葉が枯れているが、株自体の生育は問題ないと考えられた。
- ・②～④及び⑥は、令和3年度と同様にコマツナギが優占していた。
- ・⑤は、令和3年度はヨモギやヤクシソウが優占していたが、令和4年度はコマツナギが優占していた。

- ・②-1は、令和3年度と同様にヨモギが優占していた。
- ・②-2は、令和4年度の調査では、ヨモギが優占していた。
- ・左岸頂部掘削箇所③は、令和3年度はヨモギが優占していたが、令和4年度はヤハズエンドウが優占していた。

左岸頂部掘削箇所③(令和3年度→令和4年度)
