平成 29 年 4 月 13 日  
10 時 00 分 発表  
九州地方整備局

## 平成 28 年熊本地震から 1 年 ～復旧の歩みをまとめました～ ＜河川関係事業＞

# 熊本地震から 1 年間の取組

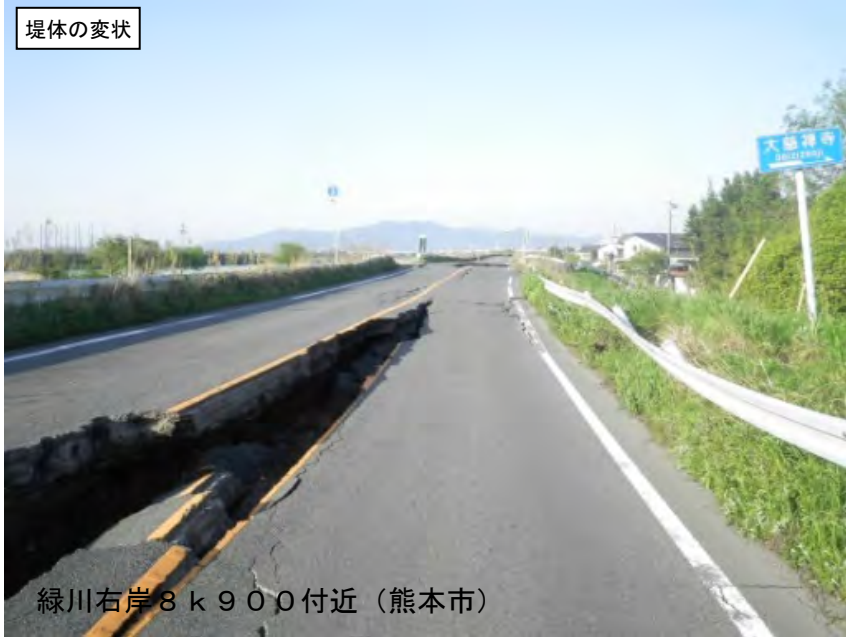
緑川右岸 8 k 9 0 0 付近（熊本市）

堤体の変状

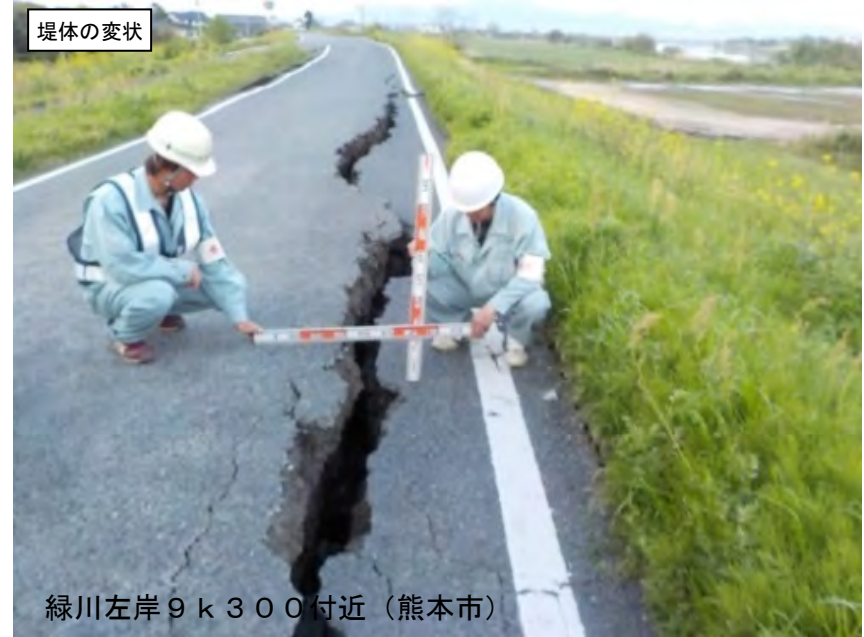
緑川左岸 9 k 3 0 0 付近（熊本市）

堤体の変状

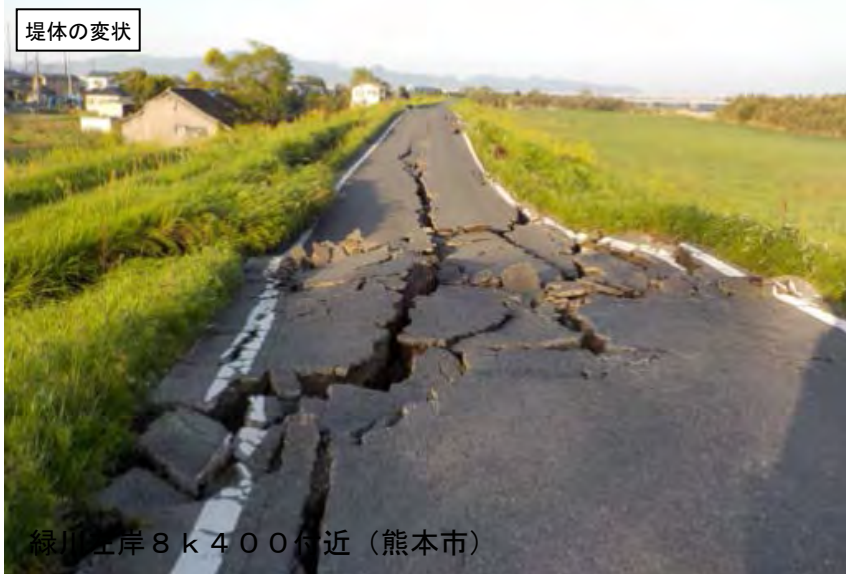
緑川左岸 8 k 4 0 0 付近（熊本市）

堤体の変状

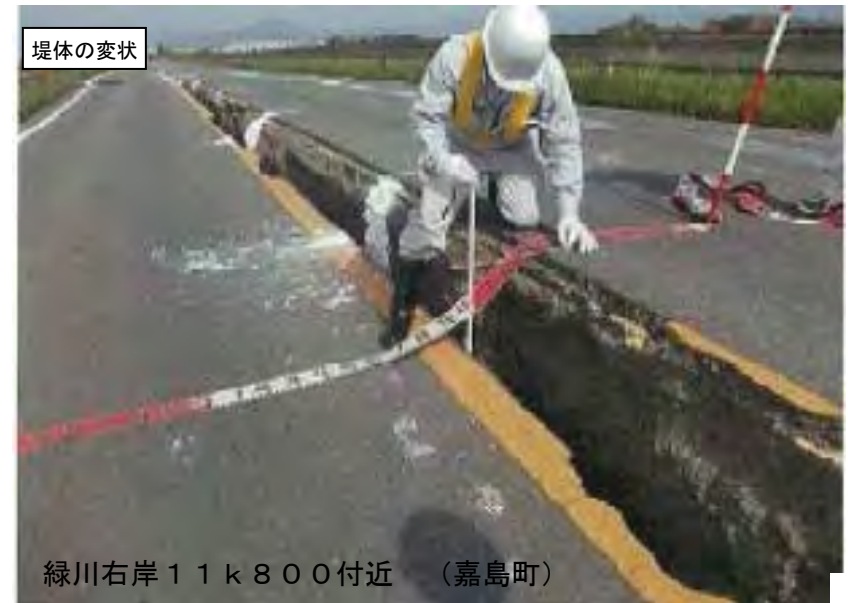
緑川右岸 1 1 k 8 0 0 付近（嘉島町）

堤体の変状

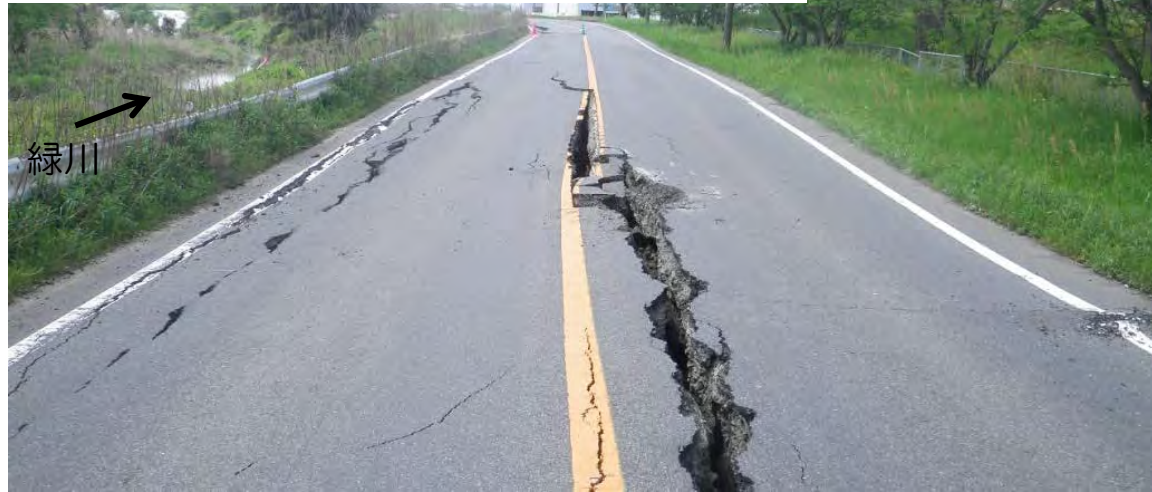
《緊急復旧前》4/16（緑川右岸9k200）

地震により、比較的変状が大きかった11箇所について、24時間態勢で緊急的な復旧工事を実施し、平成28年5月9日までに完了しました。

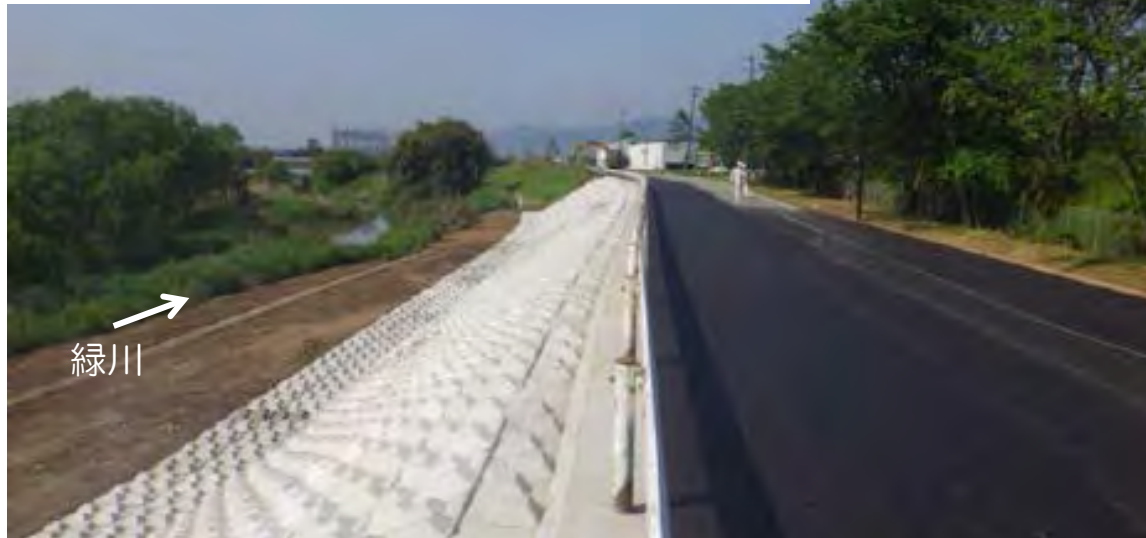
《緊急復旧後》4/30（緑川右岸9k200）

早期復旧のため24時間態勢で施工

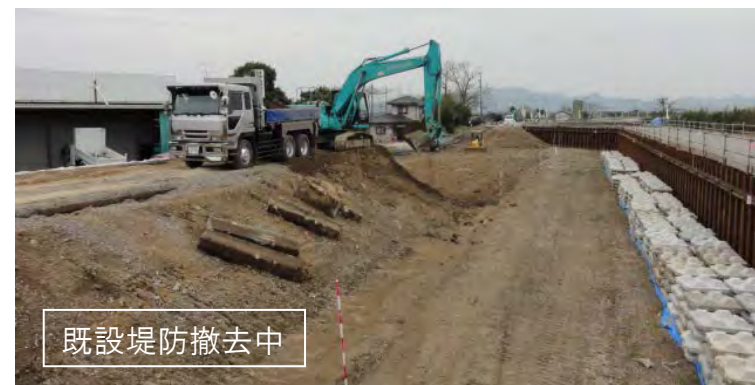
## 堤防の再構築（上杉地区）

仮締切りが完了し、変状が生じた堤防の撤去、地盤改良、堤防の再構築を実施中。

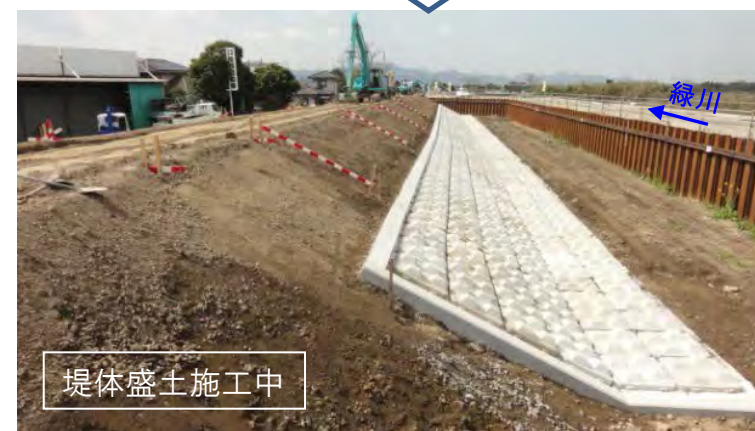
## 堤防の嵩上げ（御船地区）

堤体の変状箇所を部分的に掘削し、堤防の嵩上げ盛土を実施中。

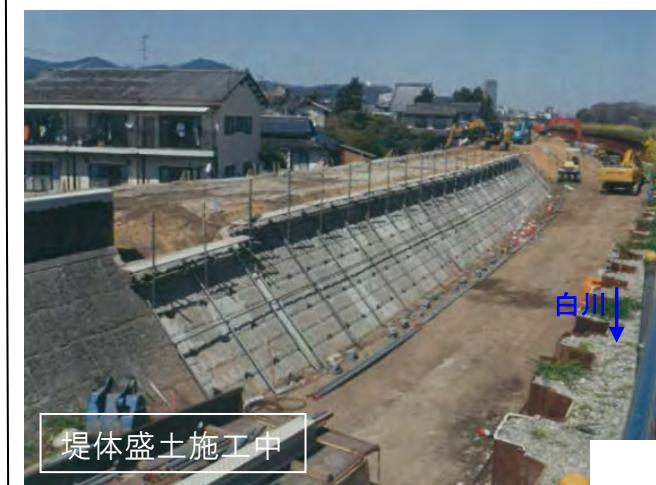
## 堤防の嵩上げ（沖新地区）

天端のアスファルトを撤去し、堤防の嵩上げ盛土完了。

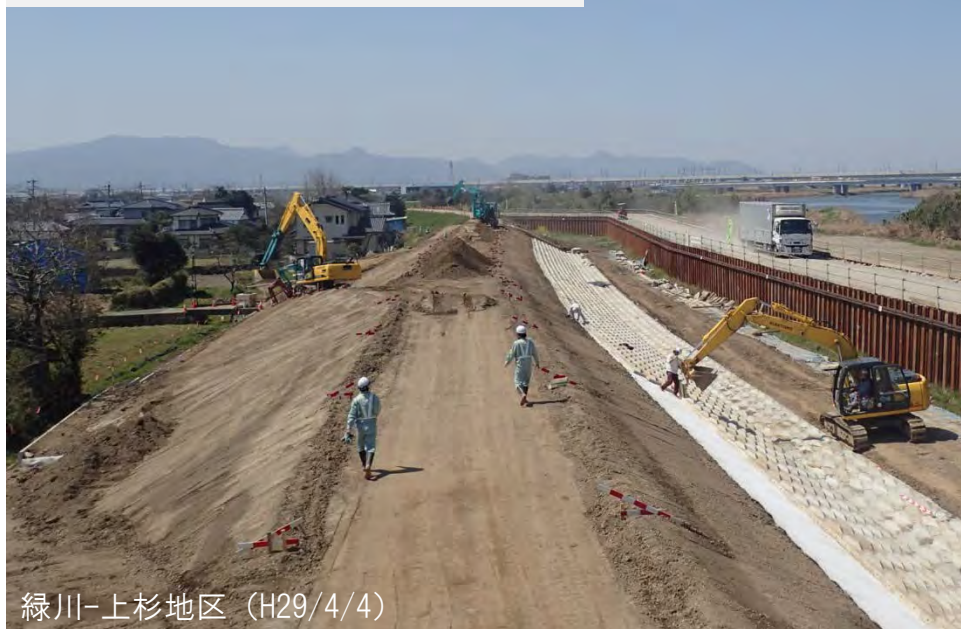
緑川-上杉地区 (H29/4/4)

変状が発生した堤防の再構築を実施中  
(接続ブロック及び盛土)

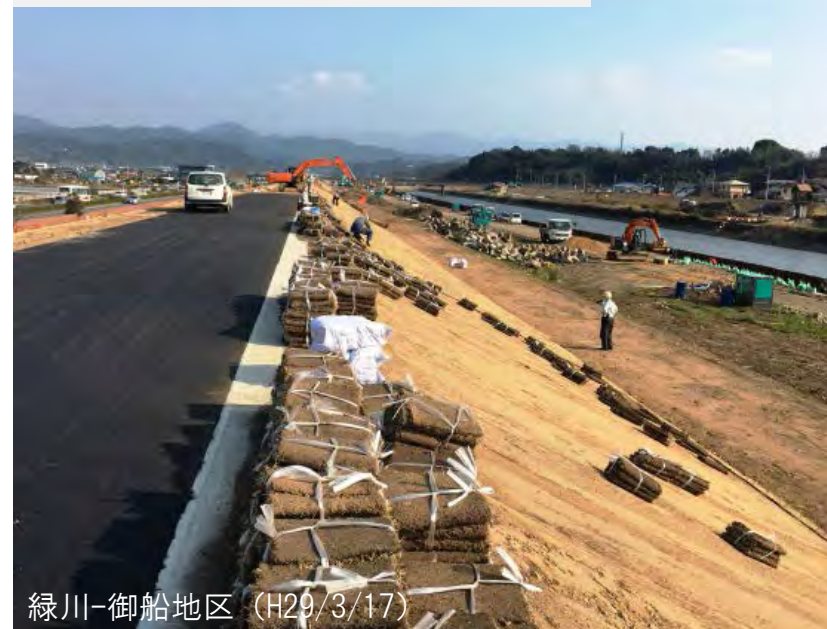
緑川-御船地区 (H29/3/17)

変状が発生した堤防の再構築を実施中  
(張芝)

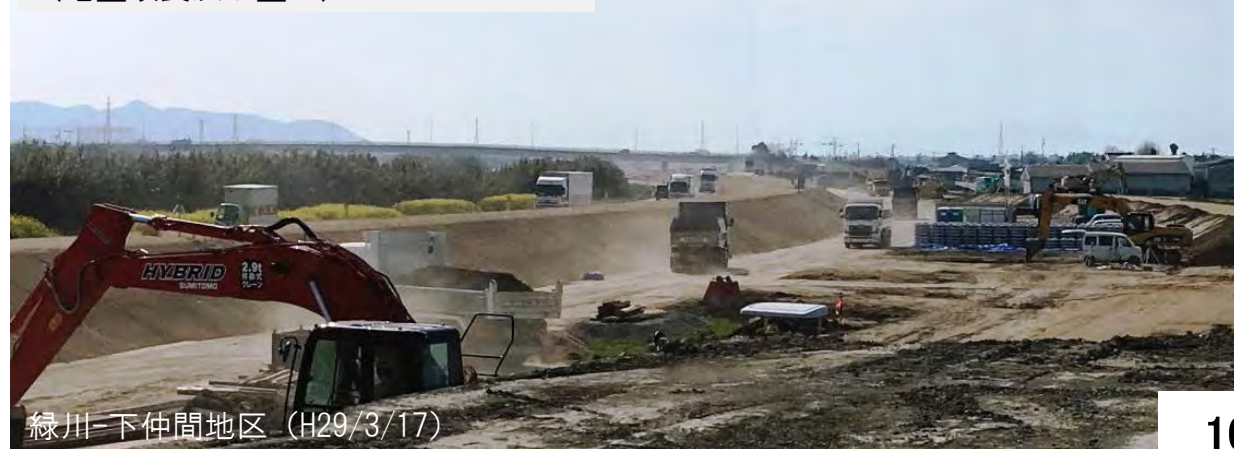
緑川-下仲間地区 (H29/3/17)

変状が発生した堤防の再構築を実施中  
(地盤改良及び盛土)

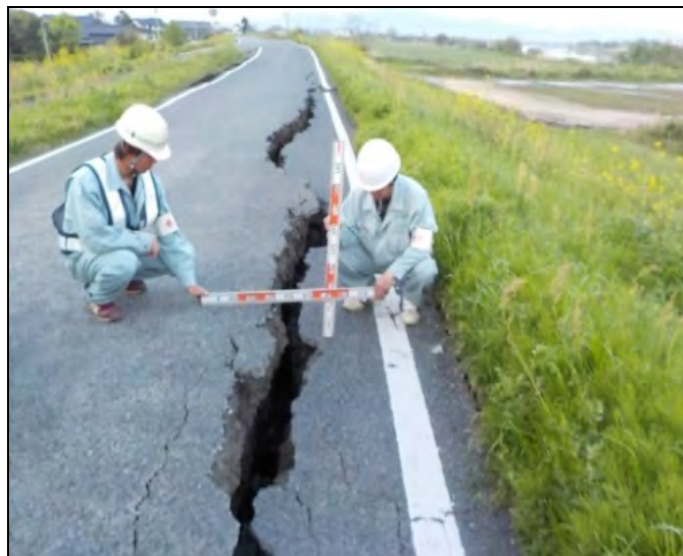
堤防の変状が発生した田口橋下流においても、ダムによる洪水調節により、39cmの河川水位を低下させる効果があり、緊急的な復旧工事と併せてより安全に洪水を流下させることが可能となりました。

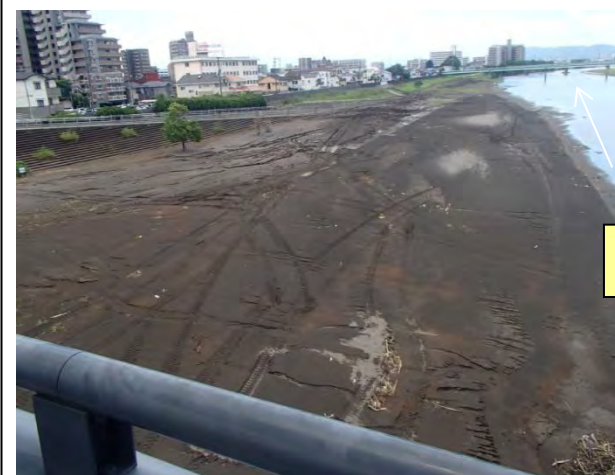
堆積後（H28. 7. 4）

白川橋下流付近 堆積後（梅雨の大雨による堆積）→撤去後の作業状況 →撤去後の状況

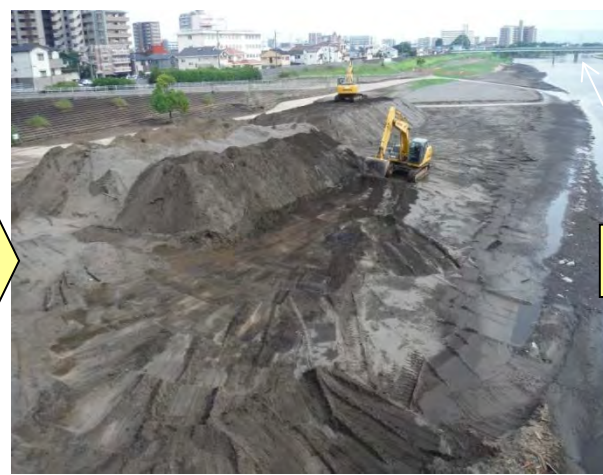
作業状況

白川流域で大規模な斜面崩落等が発生したことにより、多量の流木と土砂が流れ込みました。堤防被災箇所との復旧と併せて河道内に流入した流木の撤去と土砂の撤去等を緊急的に実施しました。（平成29年4月7日時点：流木約7千空 $m^3$ 、土砂約14万 $m^3$ を撤去済）

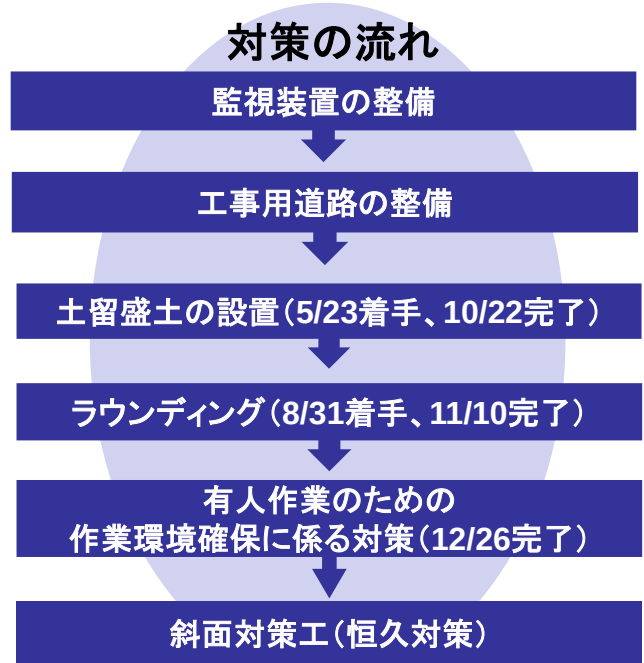
○平成28年熊本地震により発生した阿蘇大橋地区の大規模な斜面崩壊（約50万m3）について、二次災害を防ぐため、国直轄による緊急的な復旧工事に早期に着手しました。  
（平成28年5月5日）

- <概要>
- 地先名: 熊本県阿蘇郡南阿蘇村 立野
  - 発災日: 平成28年4月16日(平成28年熊本地震)
  - 被害状況: 国道57号、国道325号、JR豊肥線
  - 斜面崩壊規模:  
崩壊長 約700m、崩壊幅約200m  
崩壊土砂量 約50万m3
  - 主な対策工: 土留盛土工、法面对策工
  - 工事着手日: 平成28年5月5日

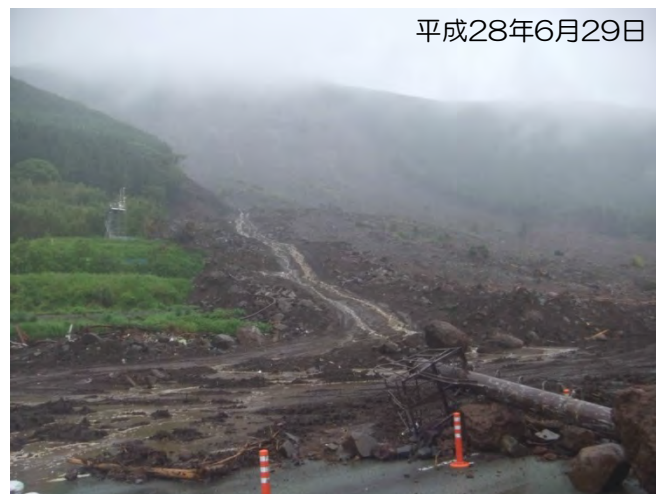
霧による視界不良（崩壊地を望む）

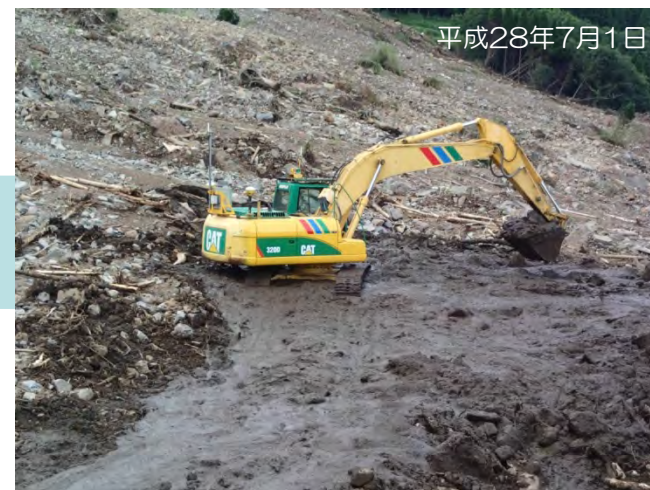
降雨によって重機足場が泥濘化し作業が難航

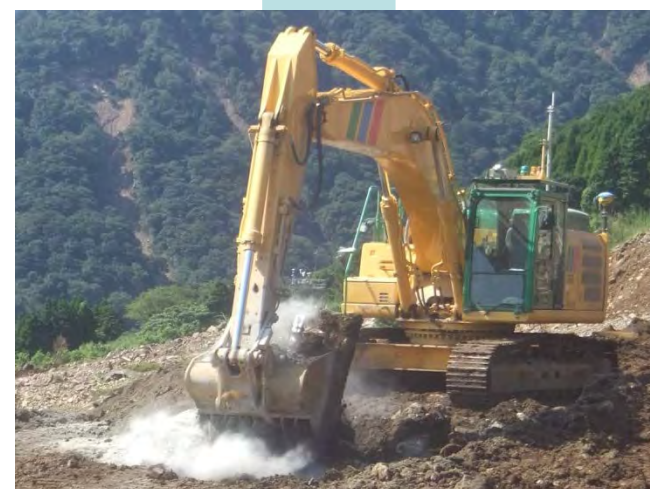
重機足場を地盤改良しながら施工

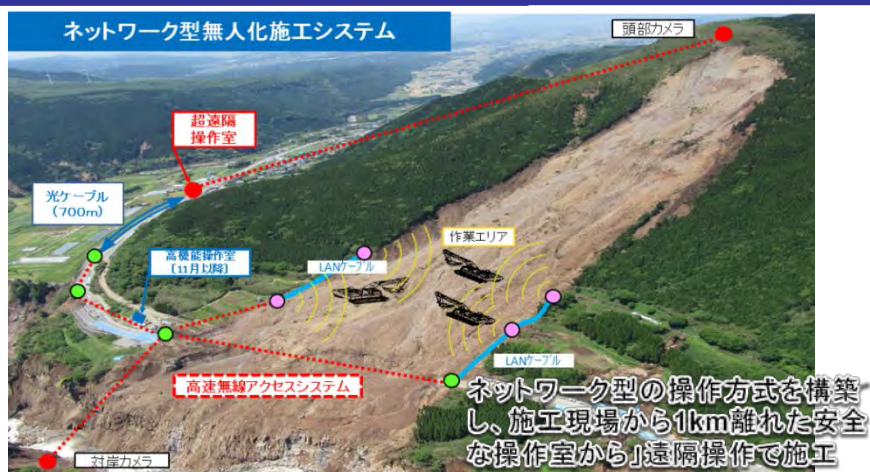
- 崩壊斜面の上部に多くの亀裂が存在し、余震及び降雨により容易に崩落する危険性があることから、崩壊地内は無人化施工を実施。
- 施工現場から約1km離れた操作室から遠隔操作で安全に施工。
- 土留盛土工（上段、下段）の設置によって、盛土より斜面下部の安全を図る。

無人化施工操作室の状況

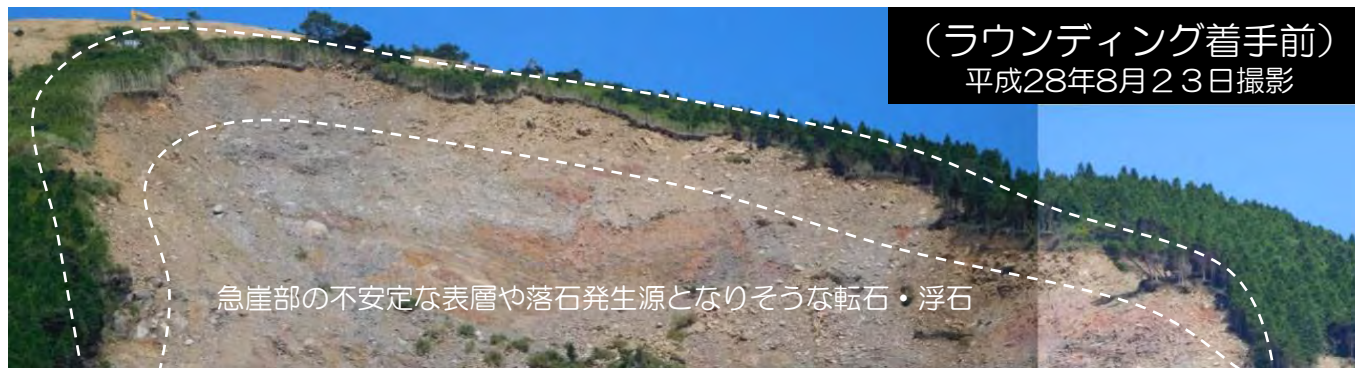
○特に緊急性の高い急崖部の不安定な表層や落石発生源となりそうな転石・浮石をラウンディングによって除去。

施工は高所法面掘削機によって遠隔操作で安全に実施

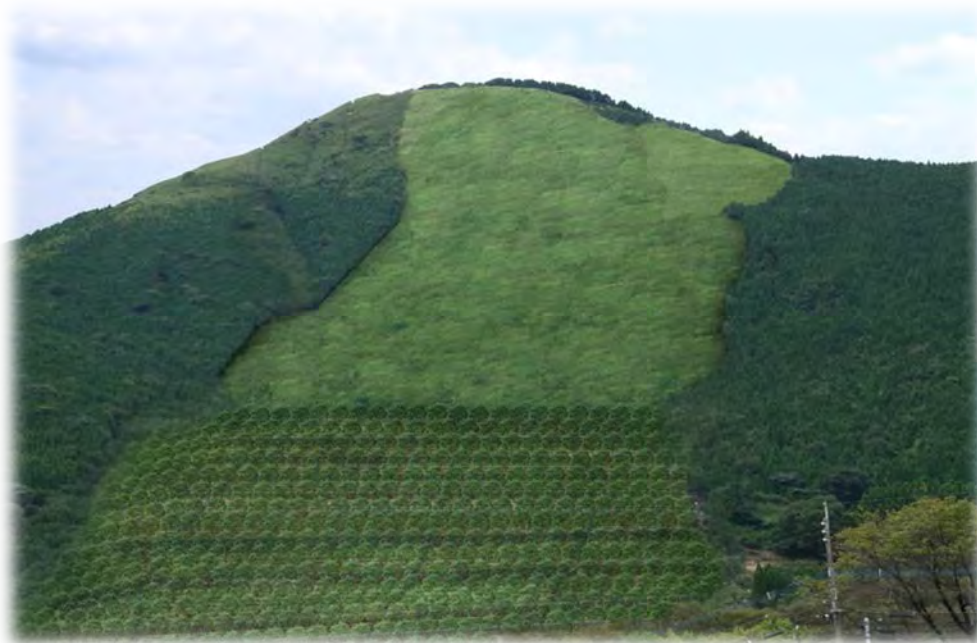
フォトモンタージュ

恒久対策では、斜面の侵食、風化、落石などを防ぎ  
斜面の安定化を図る。

恒久対策完了イメージ（植生回復後）

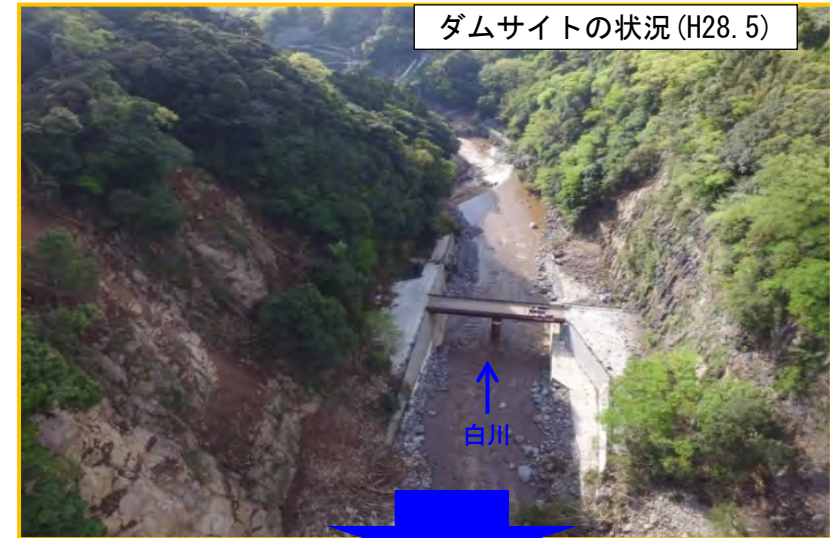
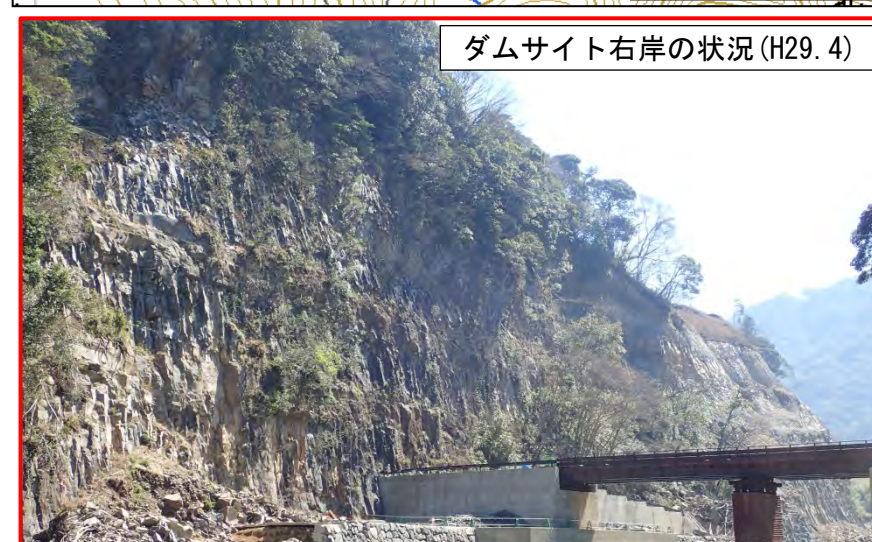
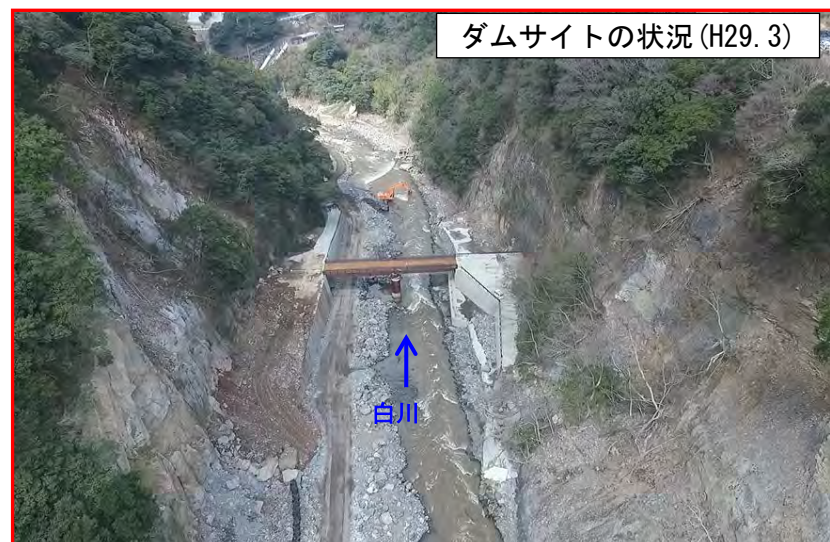
- 熊本地震により、ダムサイト周辺では、表層の土砂や石のはがれ落ちはあるが、大規模な崩落は発生していない。
- その後の平成28年6月の出水でもダムサイト周辺では大規模な崩落は発生していない。

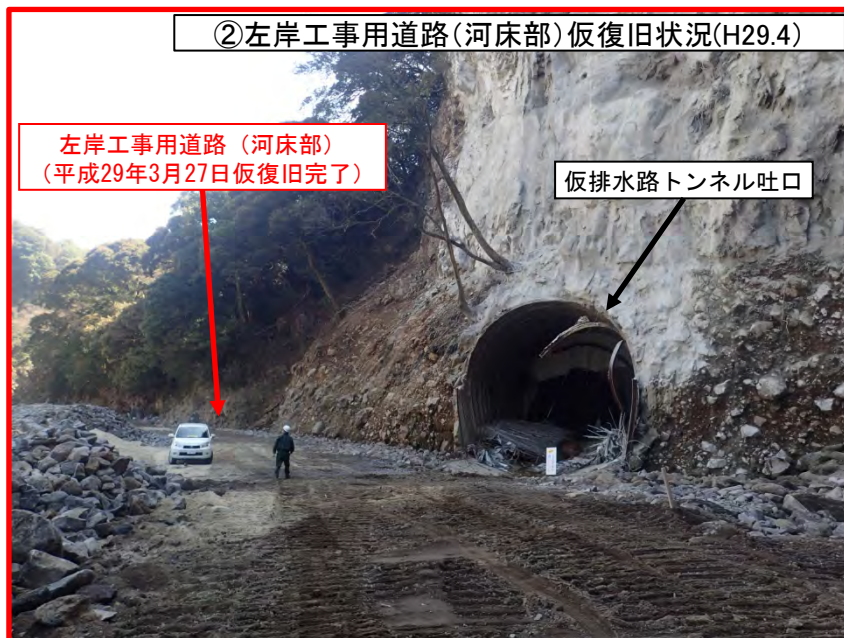
②左岸工事用道路（河床部）仮復旧状況(H29.4)

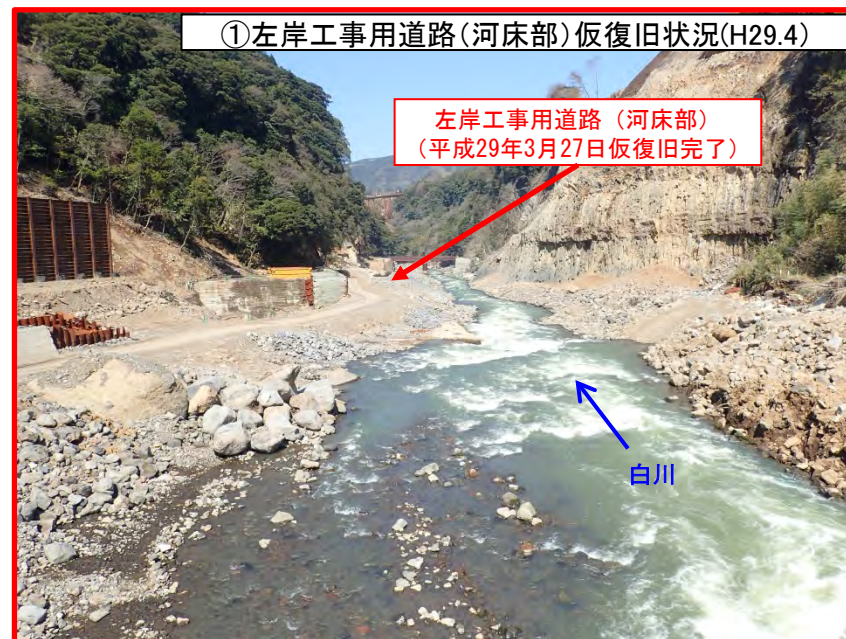
①左岸工事用道路（河床部）仮復旧状況(H29.4)

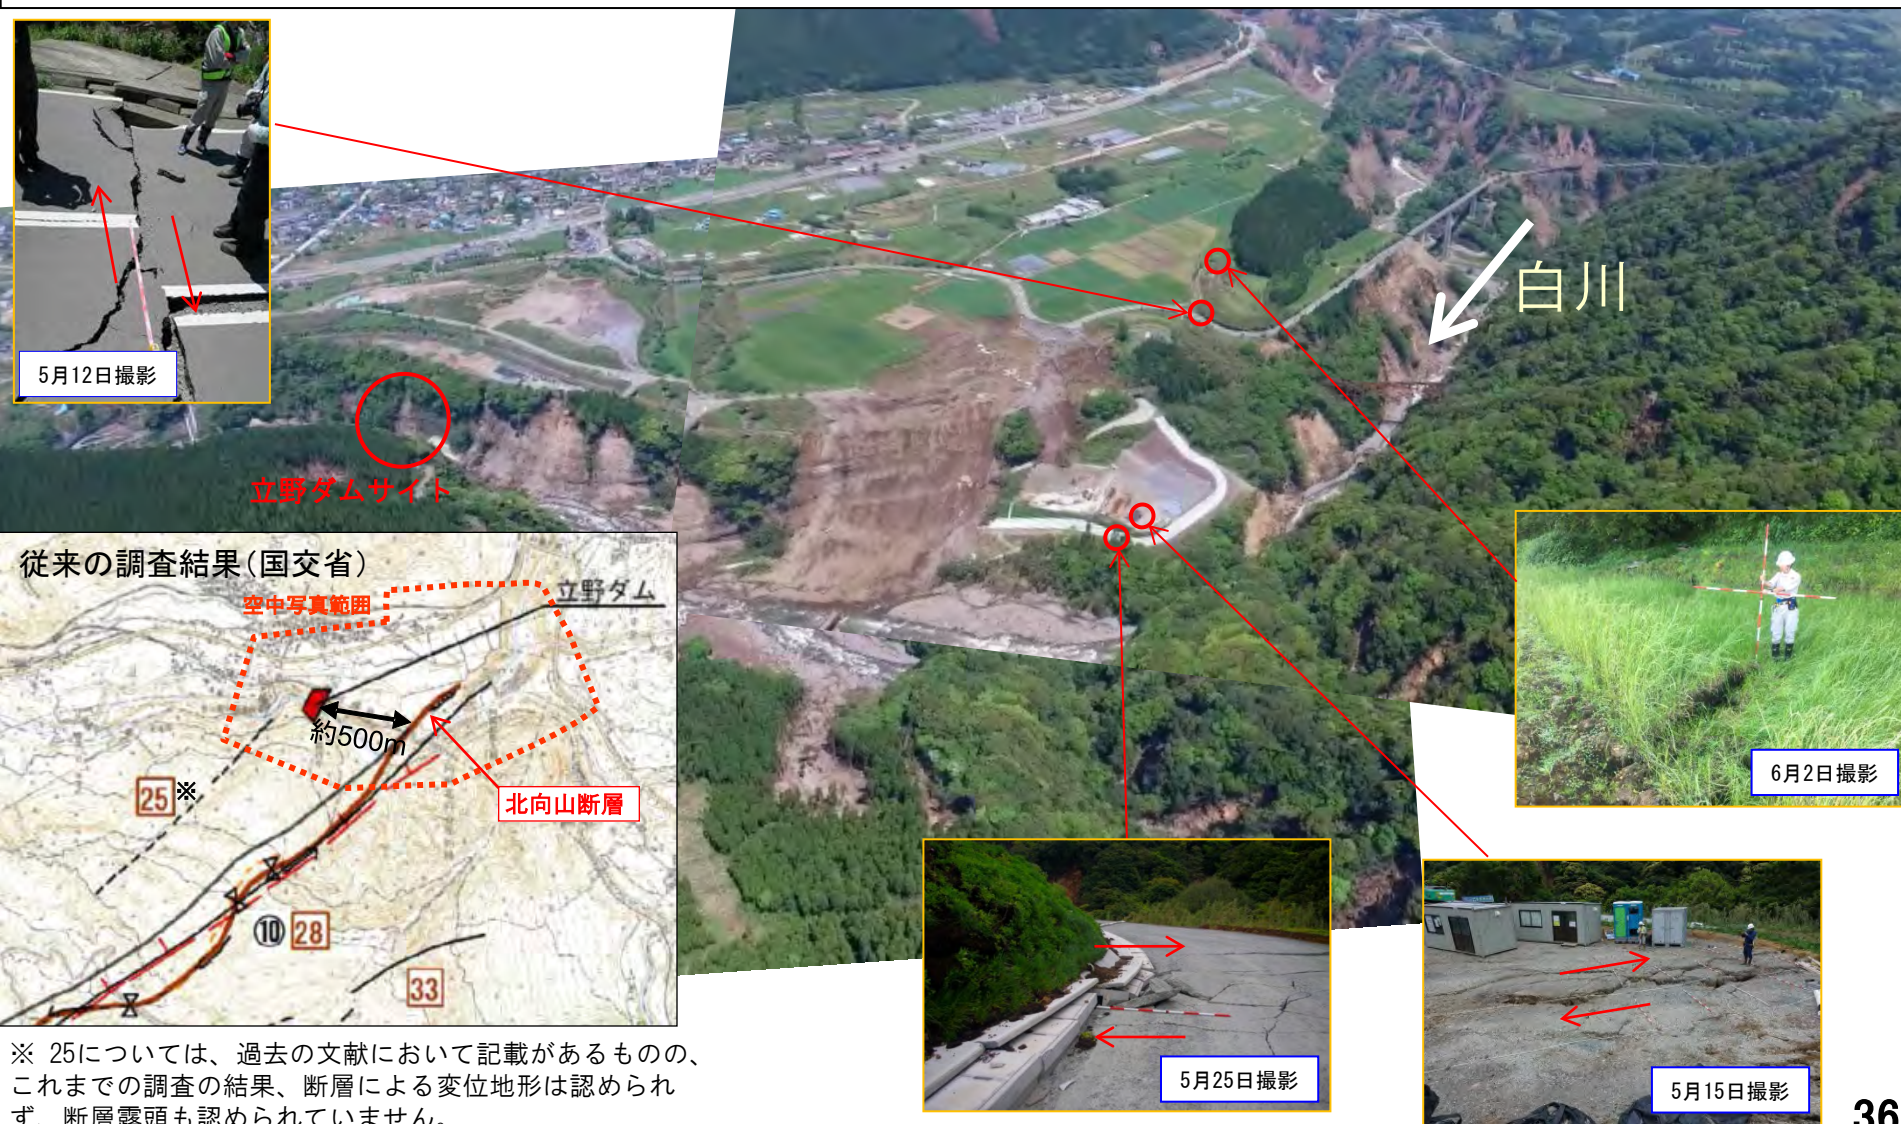
# 立野ダム周辺における活断層の位置

○地震発生後の現地調査で、地表の亀裂を確認した結果、ダム本体建設予定地から約500m離れた位置で、既知の北向山断層に沿って、地表亀裂がダム本体には向かわず、線状に分布していることを確認。

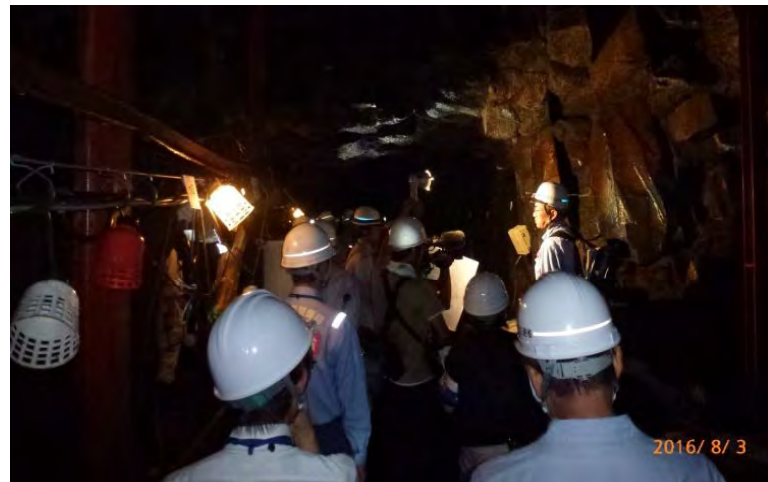
○熊本地震後もダム基礎岩盤の性状に変化は認められず、ダム建設のための基礎岩盤として健全性に問題がないと考えられる。

横坑の調査状況(H28.8.3)

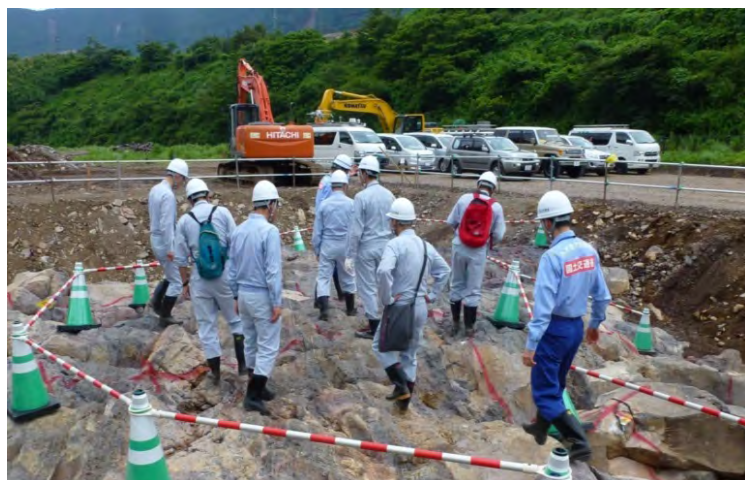
トレンチ調査の状況(H28.8.3)
