# テックドクターによる現地調査 (鹿児島県薩摩川内市中福良)

令和4年7月6日の降雨後、国道3号中福良地区において、土砂の流出及び法面ブロック張工背面の空洞化、切土法面上部の陥没が確認。降雨時に起因する地下水位の上昇に伴い、間隙水圧が増加することで地盤が不安定化し、法面崩壊の恐れがあることから、現地状況の詳細な把握及び対応策の検討のため、TEC-Doctorを派遣し現地調査及び助言等を頂いた。

**開催日:**令和5年6月7日

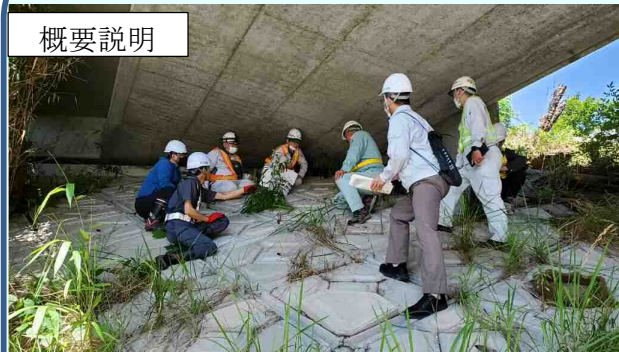
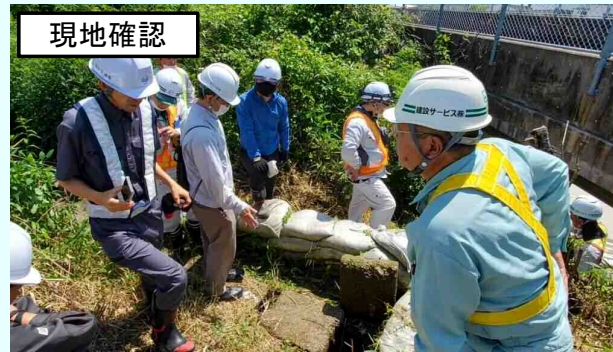
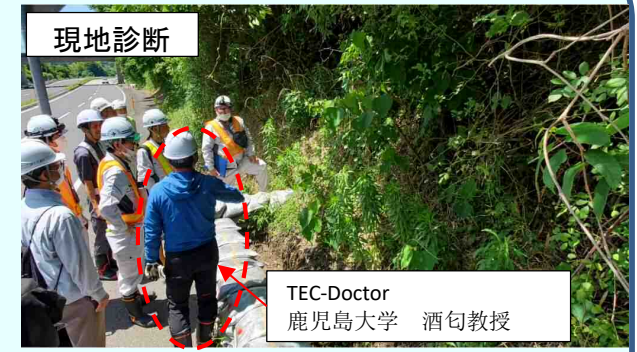
- ・ブロック張工部については、最初は、路面排水施設（枡）から溢れた水で侵食が起きた可能性が高いと考えられる。
- ・その後、土嚢等で溢水は防がれているが、ここ数日のブロック張工部の土砂流出に関しては、路面からの流入する縦排水溝と枡の付け根にある亀裂より、水が漏水し、埋戻しされた部分が再度その水により侵食されたものと考えられる。
- ・その他の土砂流出についても、小段排水溝より溢れた水が表面水として法面に流れたことにより、流出したものと考えられる。
- ・亀裂部分の修復、小段排水溝の清掃（落ち葉や土砂）を実施した方がよいと思われる。
- ・ブロック張工部の陥没部の埋め戻しを行うことが必要である。
- ・小段排水溝の勾配が緩いため水が流れにくく、土砂や落ち葉等がたまりやすいため、縦排水溝を入れるなどして、小段排水溝からの溢水する可能性を減らす検討が必要であると考えられる。
