令和 2 年 7 月 8 日  
九州地方整備局

### 令和 2 年 7 月梅雨前線に伴う大雨について（第 1 報）

# 令和2年7月梅雨前線に伴う大雨について (第1報)

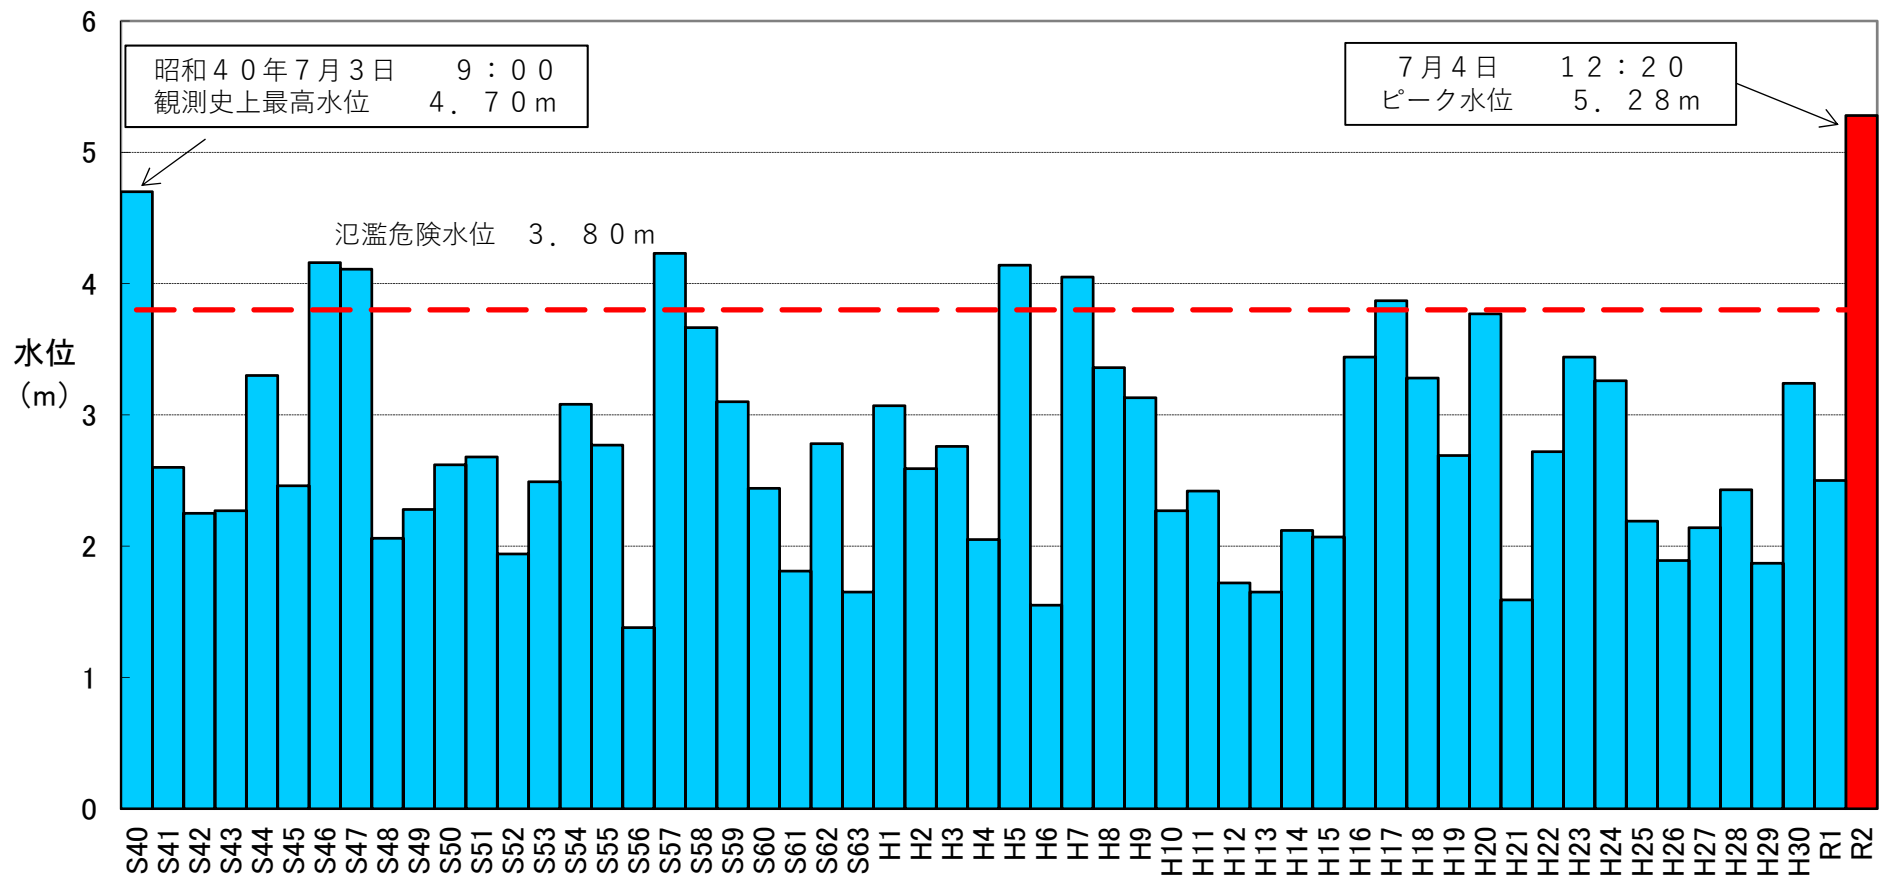
球磨川（萩原水位観測所の年最高水位比較図）

○ 梅雨前線の影響により球磨川水系球磨川萩原水位観測所において、これまで観測史上最高水位を記録したS40.7出水、S57.7出水を大きく超える5.28mを記録。

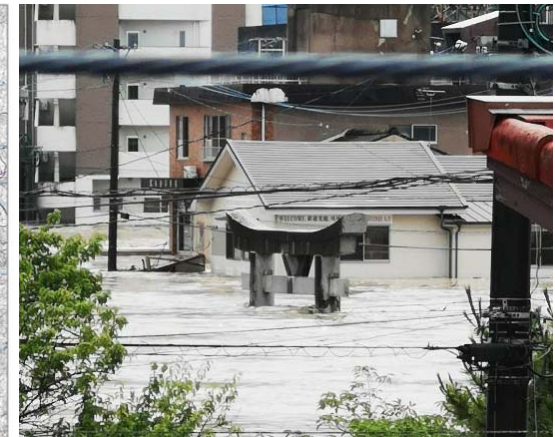
人吉市青井町

## ■浸水状況(7月4日午前)

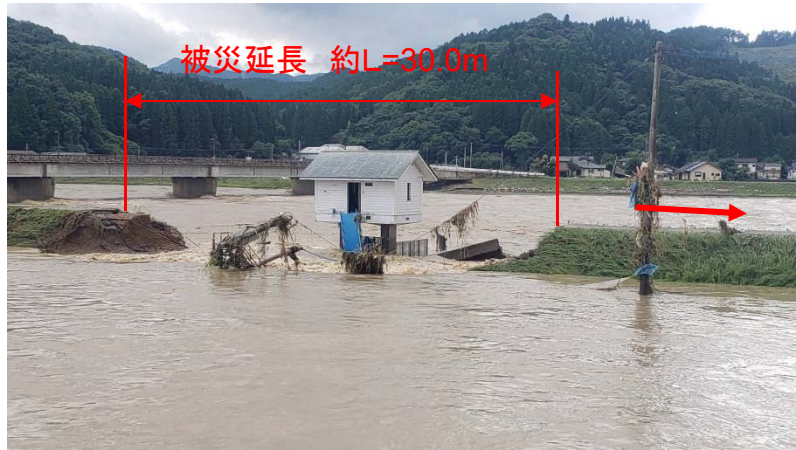
被災状況

- ・球磨川水系球磨川 右岸 56k400 付近 堤防決壊  
(7月6日24時00分、緊急復旧工事完了)
- ・球磨川水系球磨川 左岸 55k000 堤防決壊

撮影日2020.7.4 16時00分頃  
7/4(土)23:00着手
