合同記者会見資料

令和3年8月12日（木） 11:00

国土交通省 九州地方整備局

国管理河川と各県の予想雨量について

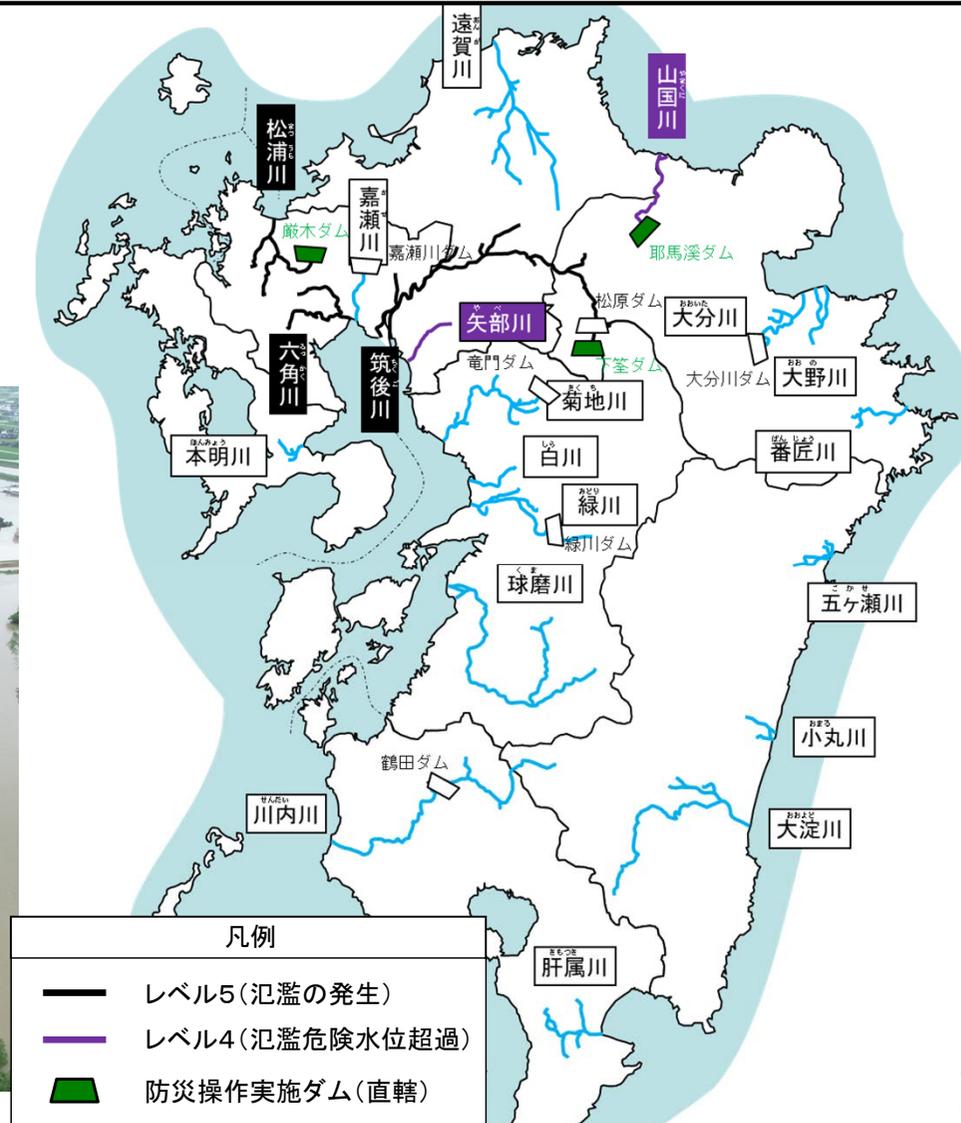
六角川（佐賀県大町町）

- 8月27日から、秋雨前線の活発な活動により九州の広範囲に強い雨域がかかり、長崎県、佐賀県、福岡県を中心に大雨となりました。
- 六角川流域では、24時間で426mmの雨量を記録する大雨となり、佐賀県を流れる六角川や松浦川などで氾濫が発生しました。

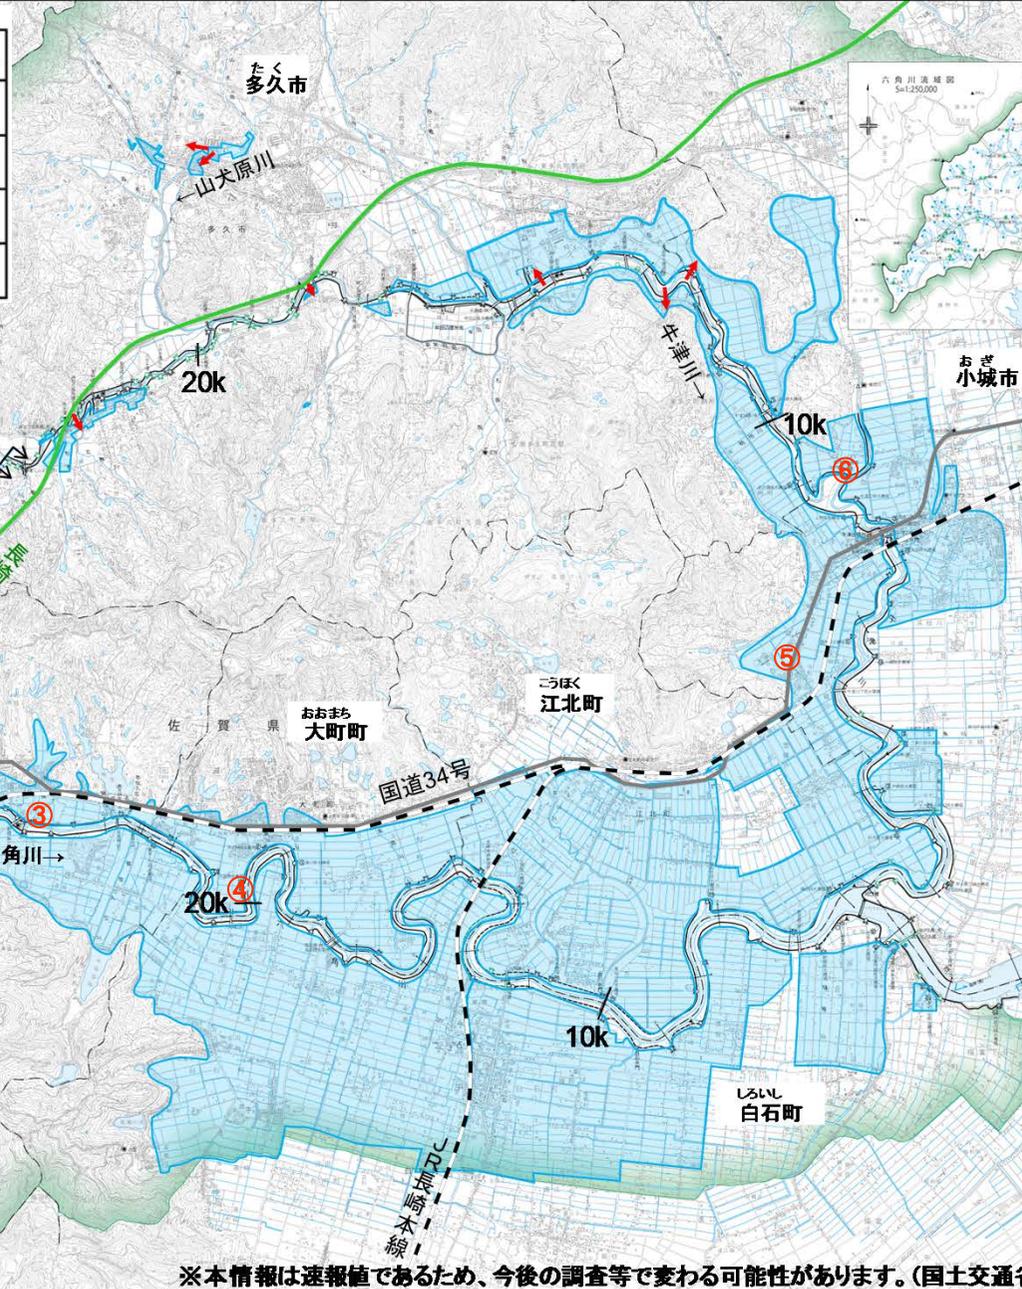
令和元年8月の前線に伴う大雨 六角川流域の浸水被害状況

- 床上浸水1,132戸、床下浸水1,804戸、浸水面積約6,900haに及ぶ被害が発生。

令和元年8月洪水
床上浸水家屋	1,132戸
床下浸水家屋	1,804戸
浸水家屋合計	2,936戸
浸水面積	約6,900ha

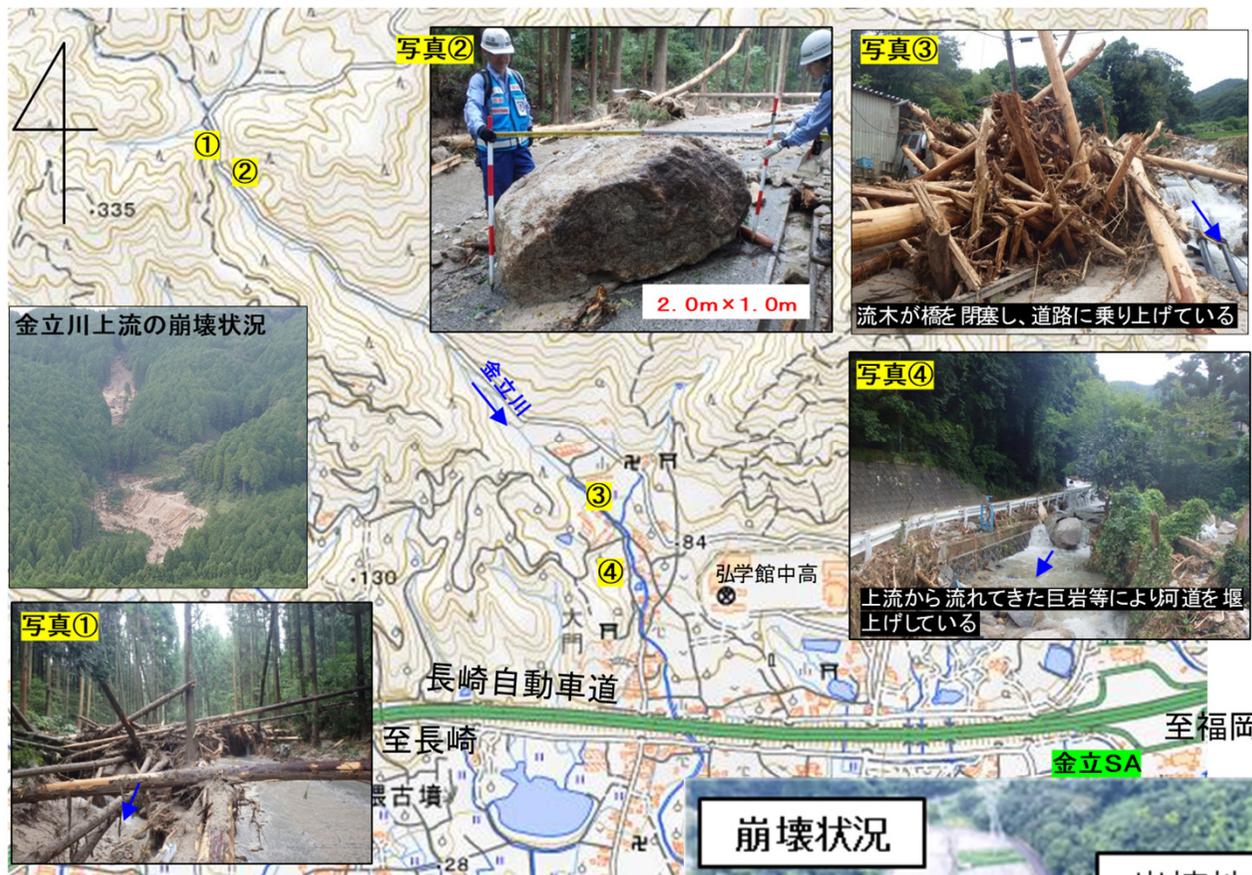
佐賀県^{きんりゅうまち}金立町で発生した
土石流

佐賀県大町町で発生した
ボタ山の崩壊

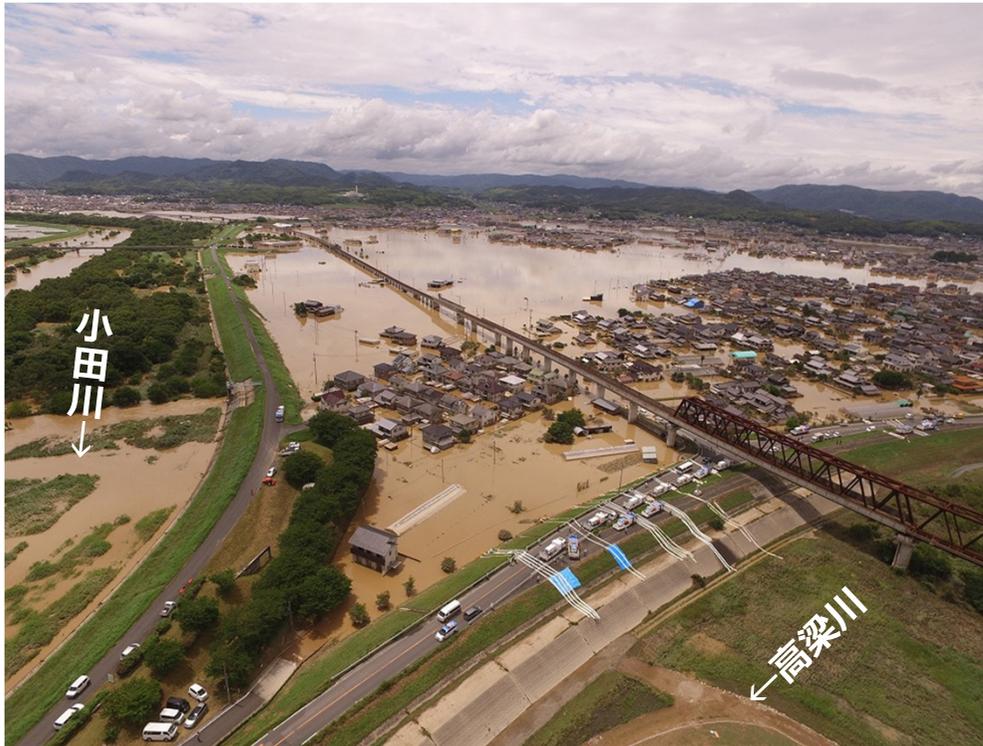
高梁川水系小田川（岡山県倉敷市）

- 左岸及び複数の支川の決壊、右岸の越水により、真備町を中心に浸水被害（約1,200ha、約4,600戸）

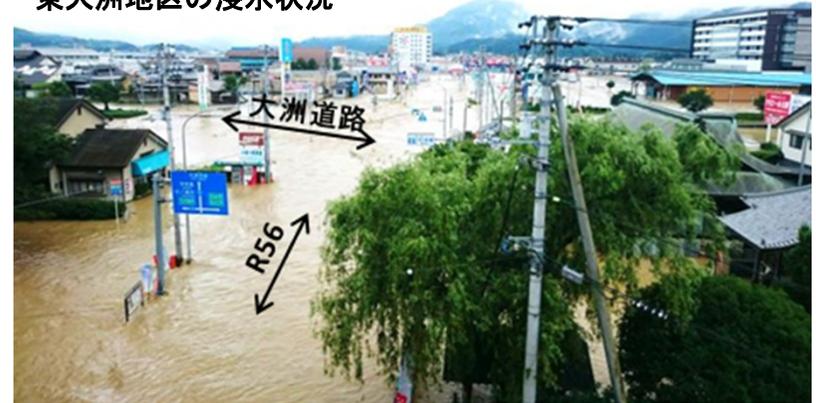
肱川水系肱川（愛媛県大洲市）

- 越水等により、大洲市全域で浸水被害（約3,100戸）
東大洲地区の浸水状況

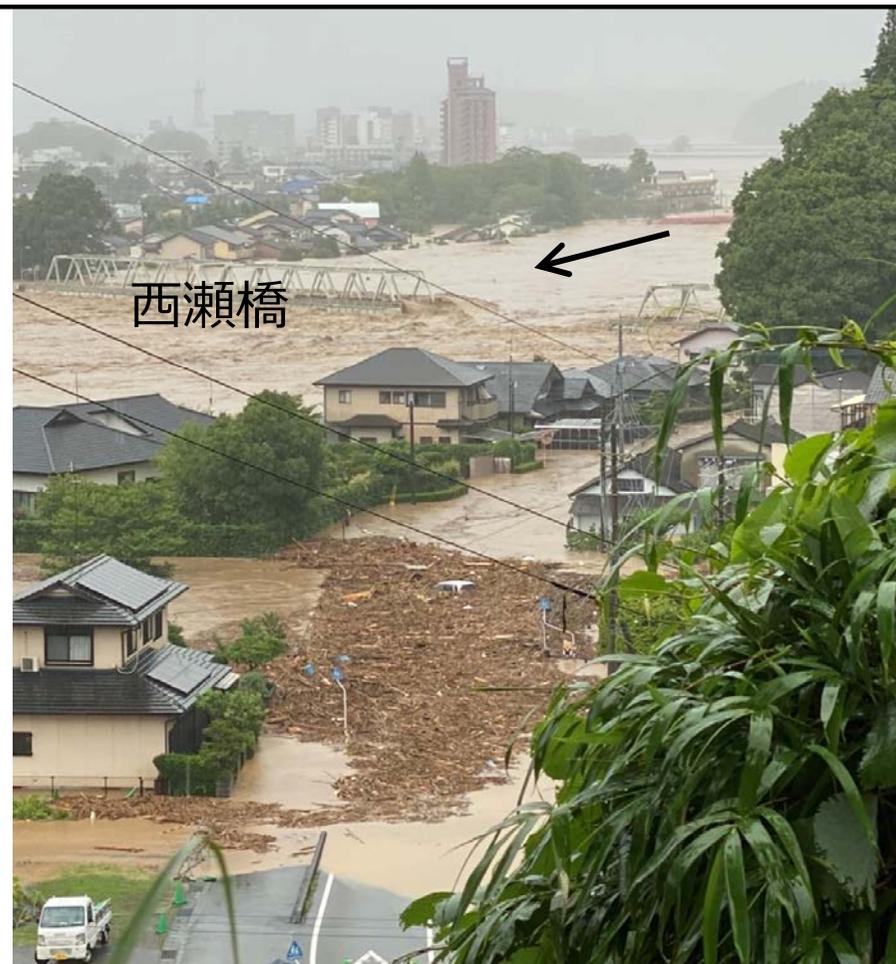
7/3 6:00～7/4 10:00累積レーダ雨量
(統一河川情報システムより作成)

- 梅雨前線が停滞し、7月3日～8日にかけて、線状降水帯が九州で多発。
- 球磨川では、大雨により氾濫が発生し、人吉市、球磨村、芦北町、八代市坂本では記録的な浸水深となり多数の浸水被害が発生。
- 熊本県の人的・物的被害※：死亡者数65人、住家屋被害7,412棟。

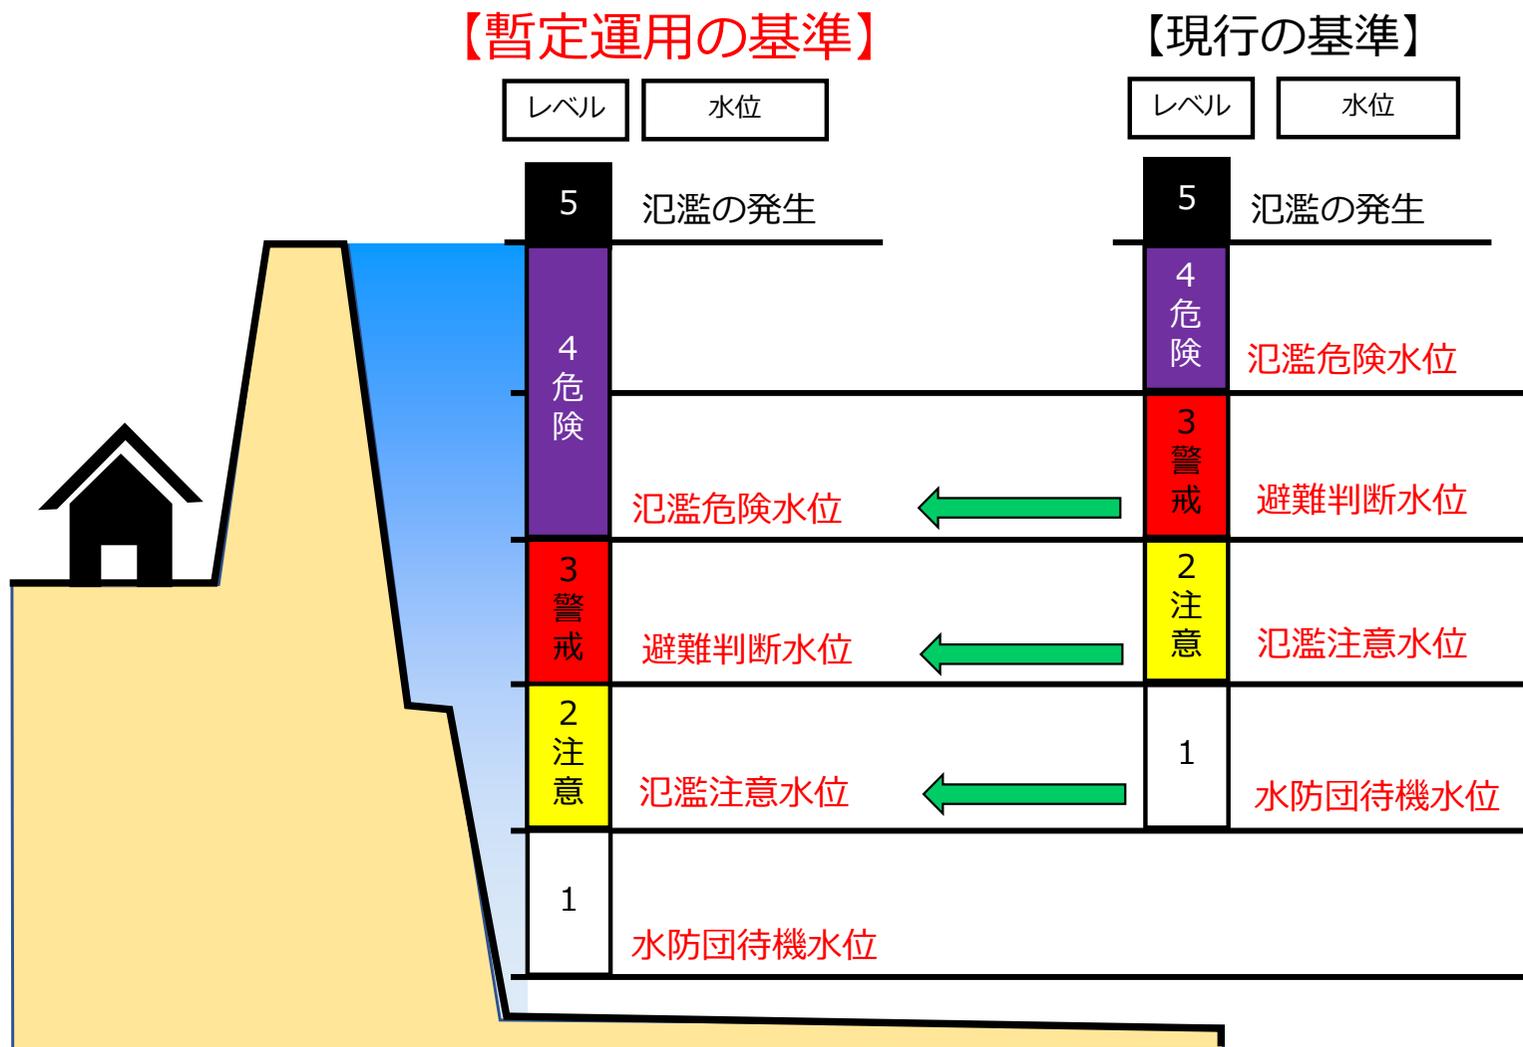
暫定運用のイメージ

- 球磨川の多良木、一武、人吉、渡、大野、萩原の6観測所における洪水予報については、令和2年7月5日より被災状況を踏まえた暫定基準での運用を実施中

氾濫危険水位等の一覧（暫定基準の運用）

水系名	河川名	洪水予報 基準地点	水防団待機水位	氾濫注意水位	避難判断水位	氾濫危険水位	計画高水位
			レベル1	レベル2	レベル3	レベル4	レベル5
球磨川	球磨川	金剛※1	2.50	-	-	3.5※2	4.37
		萩原	1.60	2.00	3.50	4.40	5.36
		横石※1	4.50	5.50	-	-	10.52
		大野	5.50	6.50	8.00	10.90	14.81
		渡	3.80	5.00	6.00	7.60	11.33
		人吉	1.50	2.00	3.00	3.20	4.07
		一武	2.90	3.50	4.30	4.40	5.68
		多良木	1.60	2.00	3.50	3.60	4.44
	川辺川	柳瀬※1	5.00	6.00	-	-	6.00

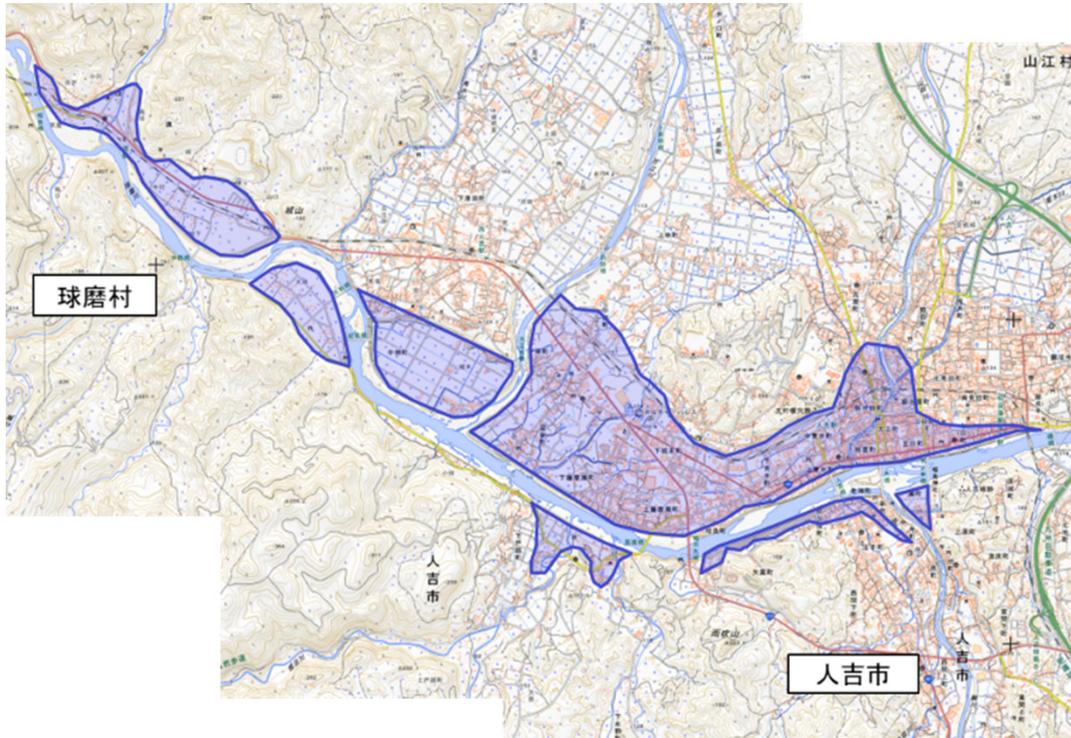
球磨川水系球磨川(熊本県人吉市)における浸水状況

球磨川における浸水範囲と浸水想定区域図

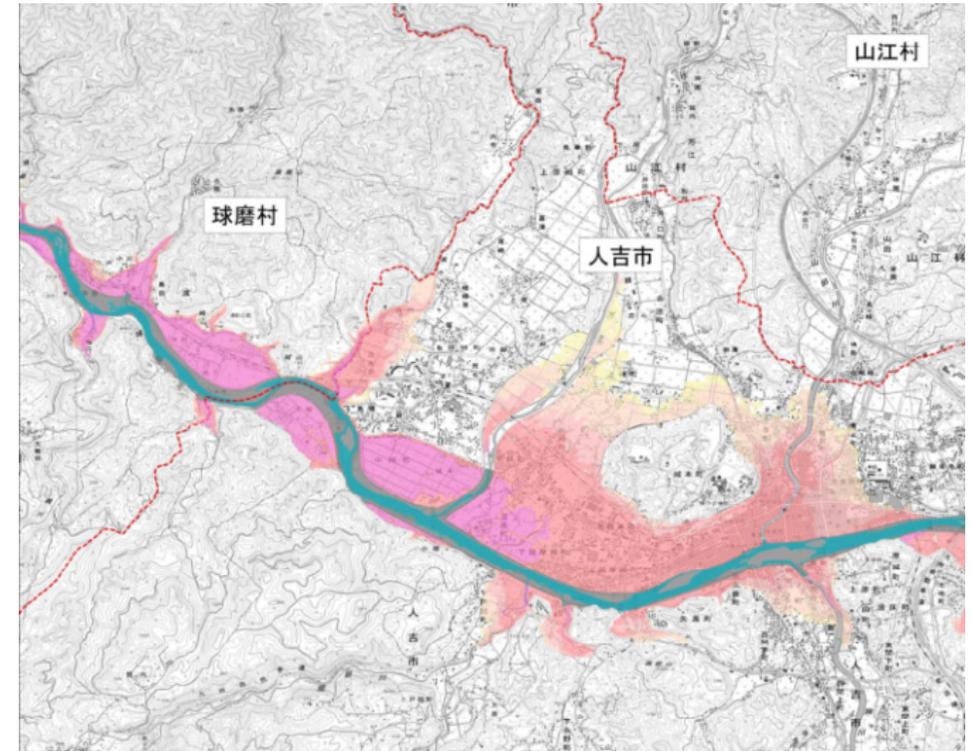
浸水想定区域図(想定最大規模)

※どこでも同じような浸水が発生する可能性がある。

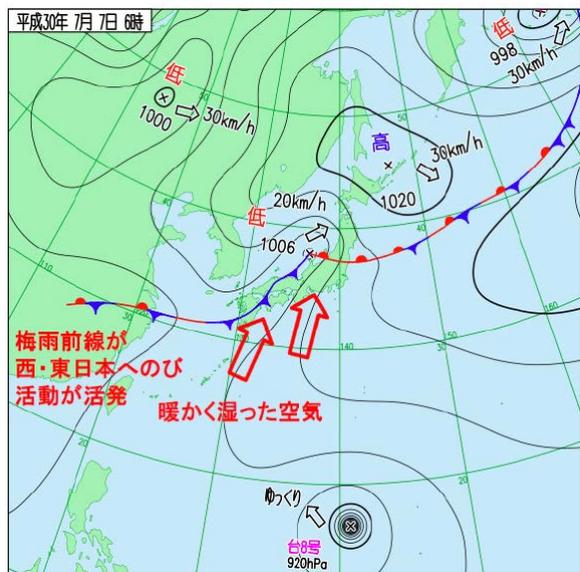
実況天気図(2018年7月7日6時00分時点)

停滞した梅雨前線に暖かく湿った空気が供給

- 6月29日に日本の南で発生した台風第7号は東シナ海を北上し、対馬近海で進路を北東に変えた後、7月4日に日本海で熱帯低気圧に変わった。その後、8日にかけて西日本に梅雨前線が停滞し、非常に暖かく湿った空気が供給され続け、大雨となりやすい状態が続いた。
- このため、西日本を中心に全国的に広い範囲で記録的な大雨となり、6月28日～7月8日までの総降水量が四国で1,800mm、東海で1,200mmを超えるところがあるなど、7月の月降水量平年値の4倍となる大雨となったところがあった。
- 特に長時間の降水量が記録的な大雨となり、アメダス観測所等(約1,300地点)では24時間降水量は77地点、48時間降水量は125地点、72時間降水量は123地点で観測史上1位を更新した。

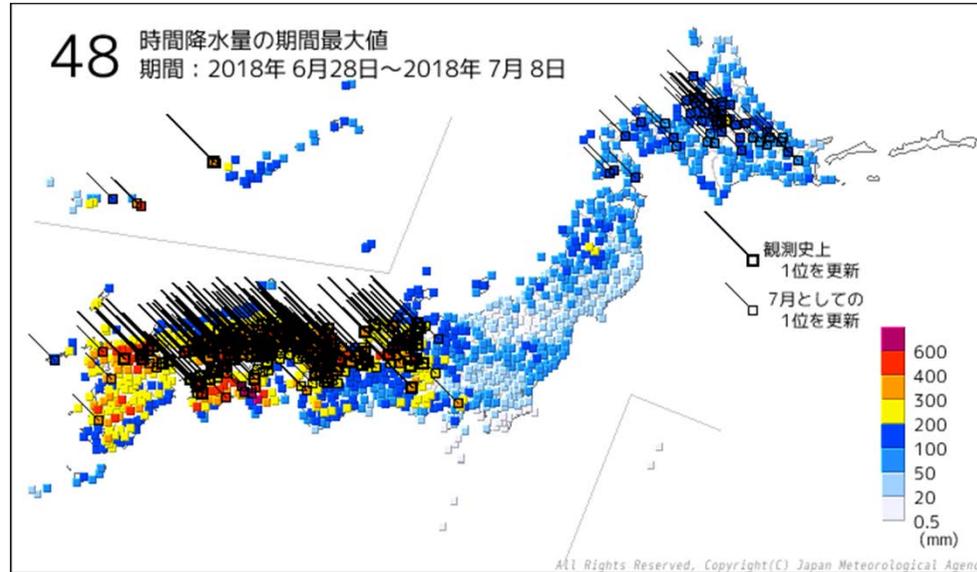
48時間降水量の期間最大値(期間2018年6月28日～7月8日)

広い範囲で記録的な大雨

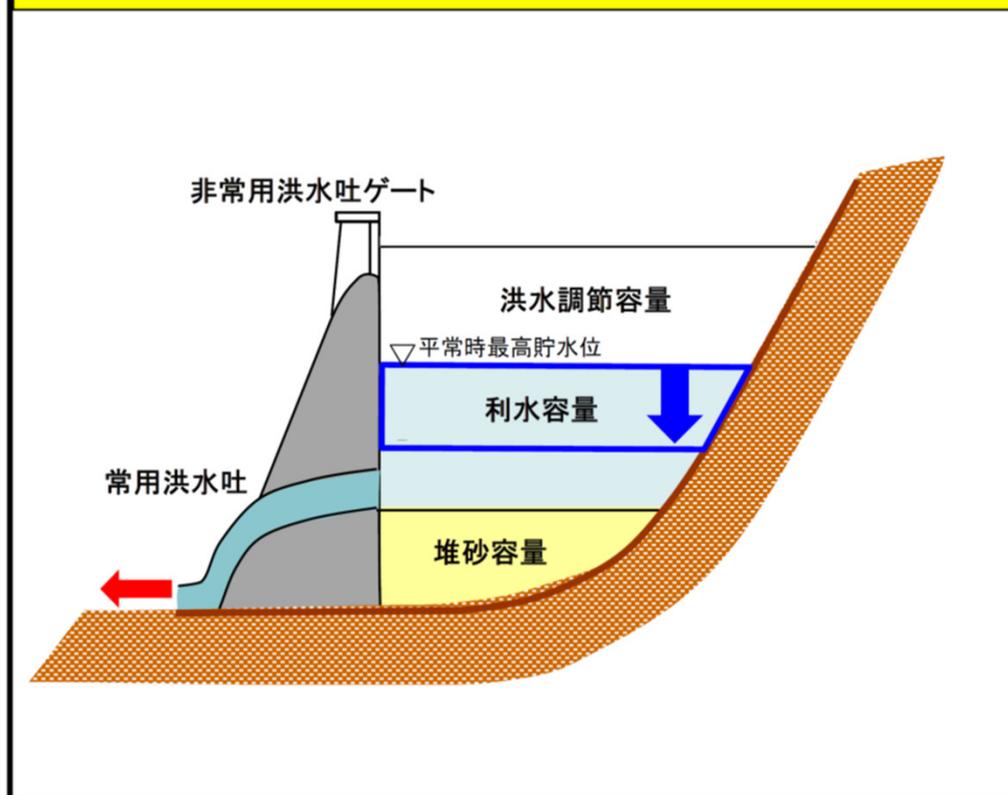
多目的ダム事前放流

利水者の協力のもと、利水のための貯水を事前に放流してダムの貯水位を低下させ、一時的に治水のための容量を確保するもの

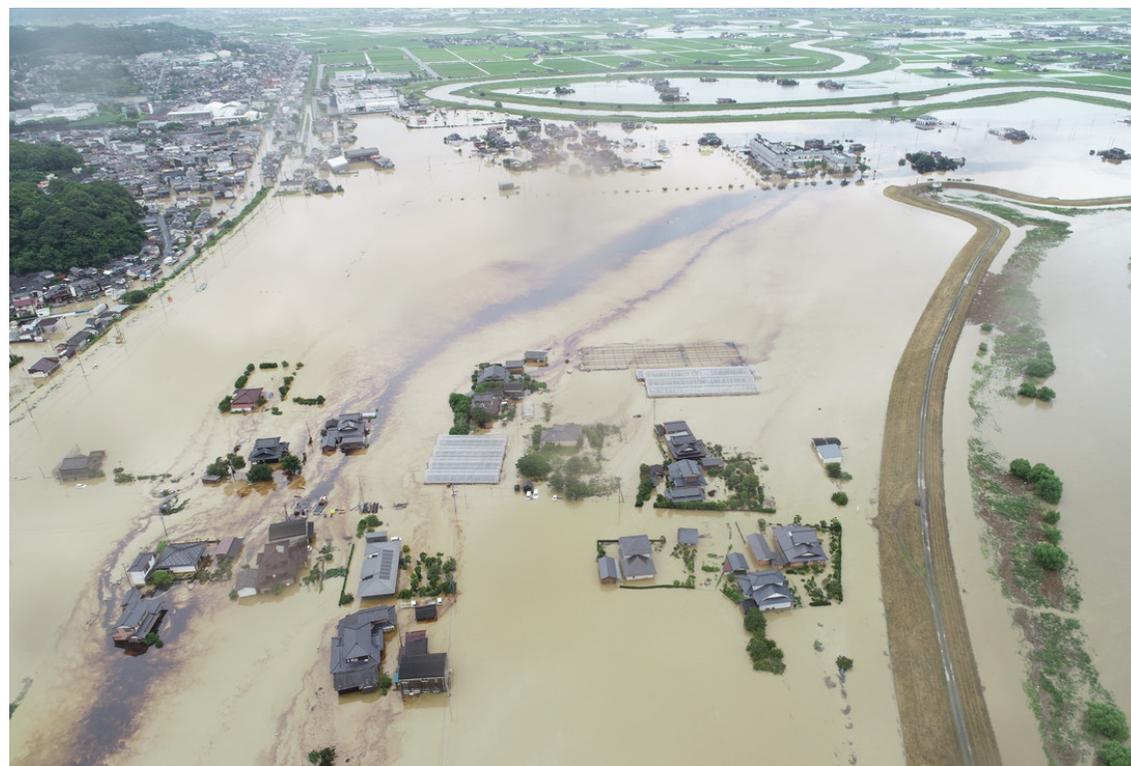
8/27 00:00～8/28 08:00累積レーダ雨量
(統一河川情報システムより作成)

- 8月27日から、秋雨前線の活発な活動により九州の広範囲に強い雨域がかかり、長崎県、佐賀県、福岡県を中心に大雨となりました。
- 多久市で24時間最大雨量476ミリの雨量を観測し、床上浸水1,132戸、床下浸水1,804戸の被害が発生しました。
