# 令和7年5月24日大雨

- (被害状況)・令和7年5月24日の大雨により、国道220号において、法面より土砂が車道に流入し、通行に影響をもたらした。
- (対応状況)・国道220号26k800付近での土砂流入に伴い、折生迫交差点において通行止めにともなう迂回路案内を行った。

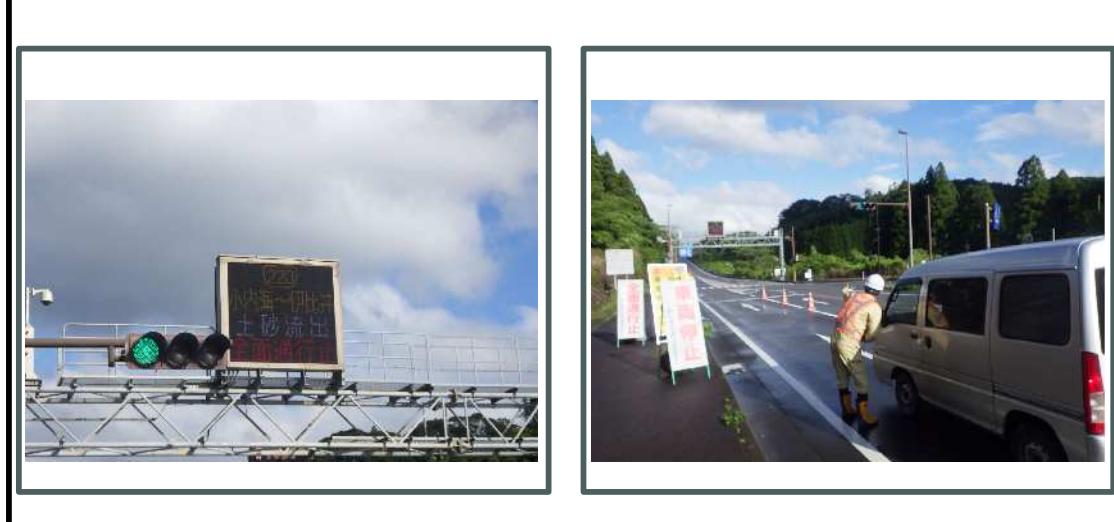
別紙

- (被害状況)・令和7年5月24日の大雨により、国道220号において、法面より車道に土砂が流入し、通行に影響をもたらした。
- (対応状況)・国道220号26k800付近での土砂流入に伴い、折生迫交差点において通行止めにともなう迂回路案内を行った。

○国道220号線26k800付近(日南維持管内)にて、大雨による車道への土砂流入発生連絡が有り、伊比井～小内海間の通行止めに伴い、国道220号線日南方面への交通機能が停止した為、国道利用一般者が混乱しない様、災害協力業者と協力して通行止め規制解除の間迄、トラブルや交通事故が無い様、通行止め看板を設置し迂回路案内に努めた。

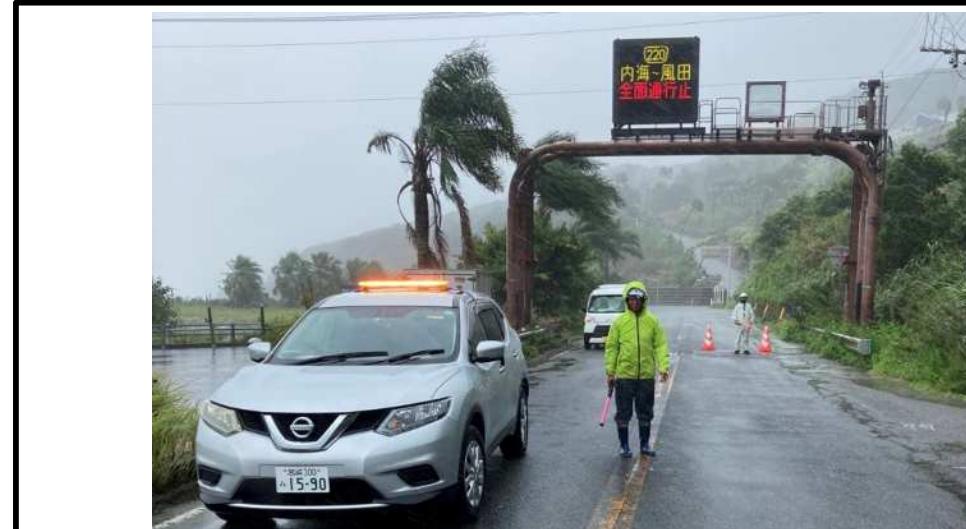
- (被害状況)・令和7年5月24日の大雨により、国道220号において、法面より車道に土砂が流入し、通行に影響をもたらした。
- (対応状況)・国道220号26k800付近での土砂流入に伴い、宮崎市小内海において通行止めの交通誘導作業を行った。

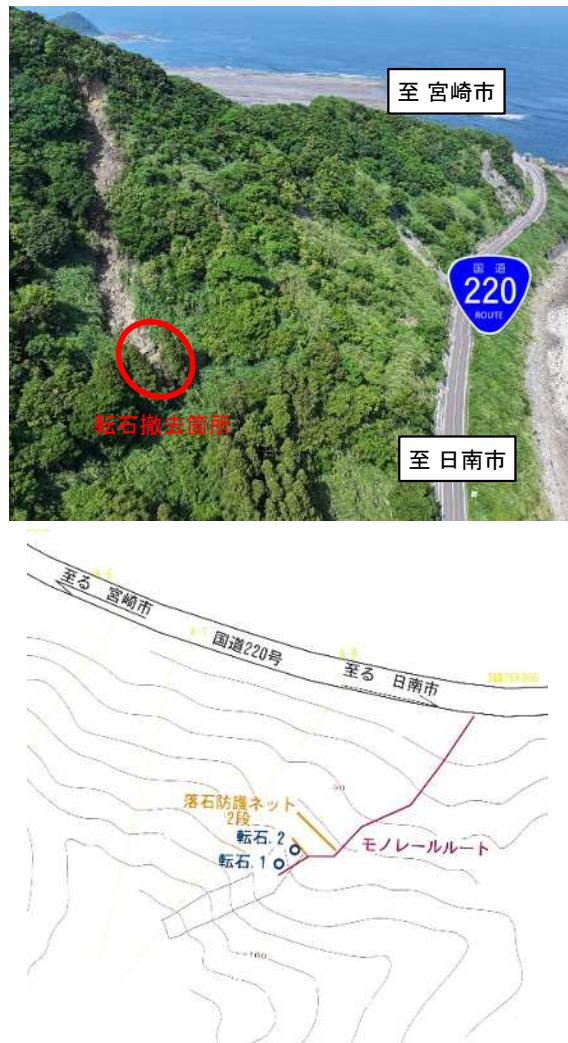
## 現地状況

- (被害状況)・・令和7年5月24日の大雨により、国道220号において、車道に土砂が流入し通行に影響をもたらした。  
また、法面上部においても不安定な転石が確認され、撤去完了までの期間、交通規制を実施した。
- (対応状況)・・国道に流入した土砂の撤去及び法面上部の転石は小割運搬等を行い、早期の交通解放に努めた。

- 大雨に伴う国道への土砂流入について、出張所から連絡を受け、速やかに現場確認を実施した。
- 現場は堰堤のある沢から、約25m<sup>3</sup>程度の土砂が車道に流入している状況であった。
- 直ちに出張所に連絡し、内海から伊比井間での全面通行止め規制を実施。流入した土砂撤去を開始し、5時間後の20時に片側交互通行にて開放した。
- その後、法面上の不安定な転石除去等を実施し、発生から1.5か月後に全面開放に至った。
- 早期の交通解放に向けて迅速な対応を行った。
