# 令和7年8月7日からの大雨における河川整備による治水効果(大淀川水系大淀川・沖水川)

# 令和7年8月7日からの大雨における河川整備による治水効果(緑川水系加勢川)

# 令和7年8月7日からの大雨における砂防事業による効果(桜島野尻川砂防堰堤群)

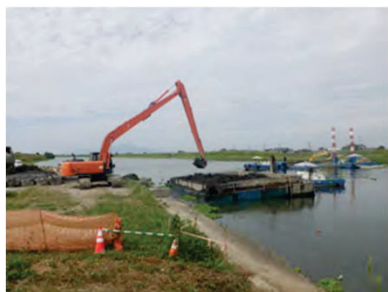
## ■防災・減災、国土強靱化の3か年緊急対策および5か年加速化対策による河道掘削

**河道掘削(約57万m<sup>3</sup>)を集中的に実施。**

加勢川11k800付近 R5.6月撮影

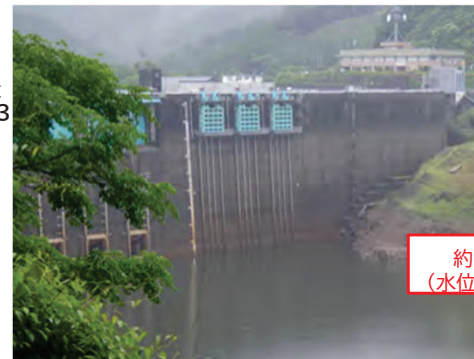
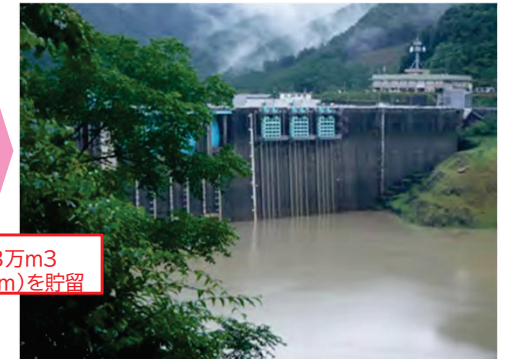
鶴田ダムの貯留状況

貯留前 (8月7日18時)

貯留後 (8月8日9時)

約673万m<sup>3</sup>  
(水位約6m)を貯留

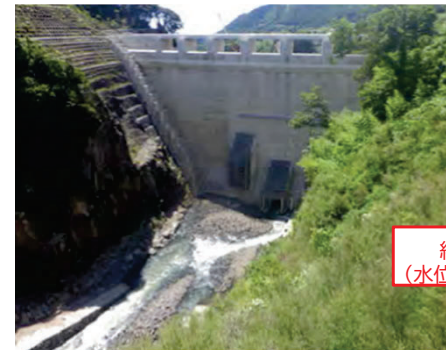
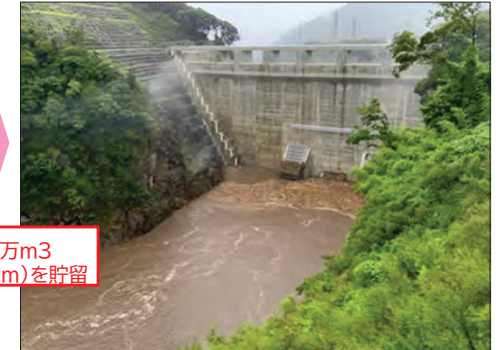
## 阿蘇立野ダムの貯留状況

貯留前 (平常時7月下旬)

貯留後 (8月11日7時)

約100万m<sup>3</sup>  
(水位約26m) を貯留

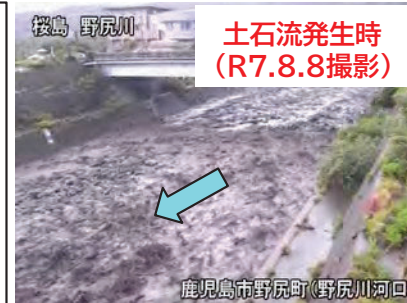
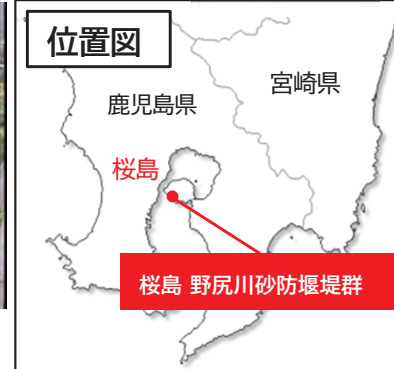
発生状況：砂防堰堤等の整備が完了し、国による管理を行っている野尻川において、低気圧と前線による大雨(S58同規模の降雨)により土石流が発生したが、上流の砂防堰堤や床固工、そして下流の溪流保全工が効果を発揮し、土石流が川から溢れ出ないように、流路内を通して海まで安全に流下させた。これにより、下流地区への被害や、鹿児島市中心部と桜島を航路で結ぶ港への重要なアクセス道路である国道224号(緊急輸送道路)への被害を未然に防止した。

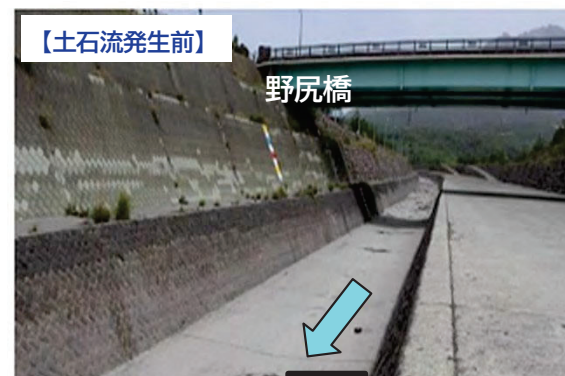
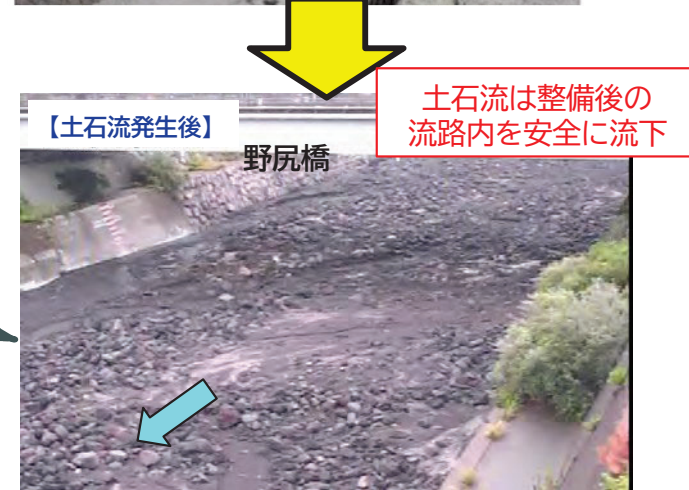
整備後も毎年の土石流で大量に土砂が堆積しているところであり、国土強靱化5か年加速化対策等により除石を実施し被害防止に寄与
