赤谷川流域の区間設定

## 2) 河道状況(区間別の被害の特徴:赤谷川4k250~8k000付近)

### 3) 平成24年九州北部豪雨との比較(雨量)

## 6. 赤谷川の復旧工事の状況

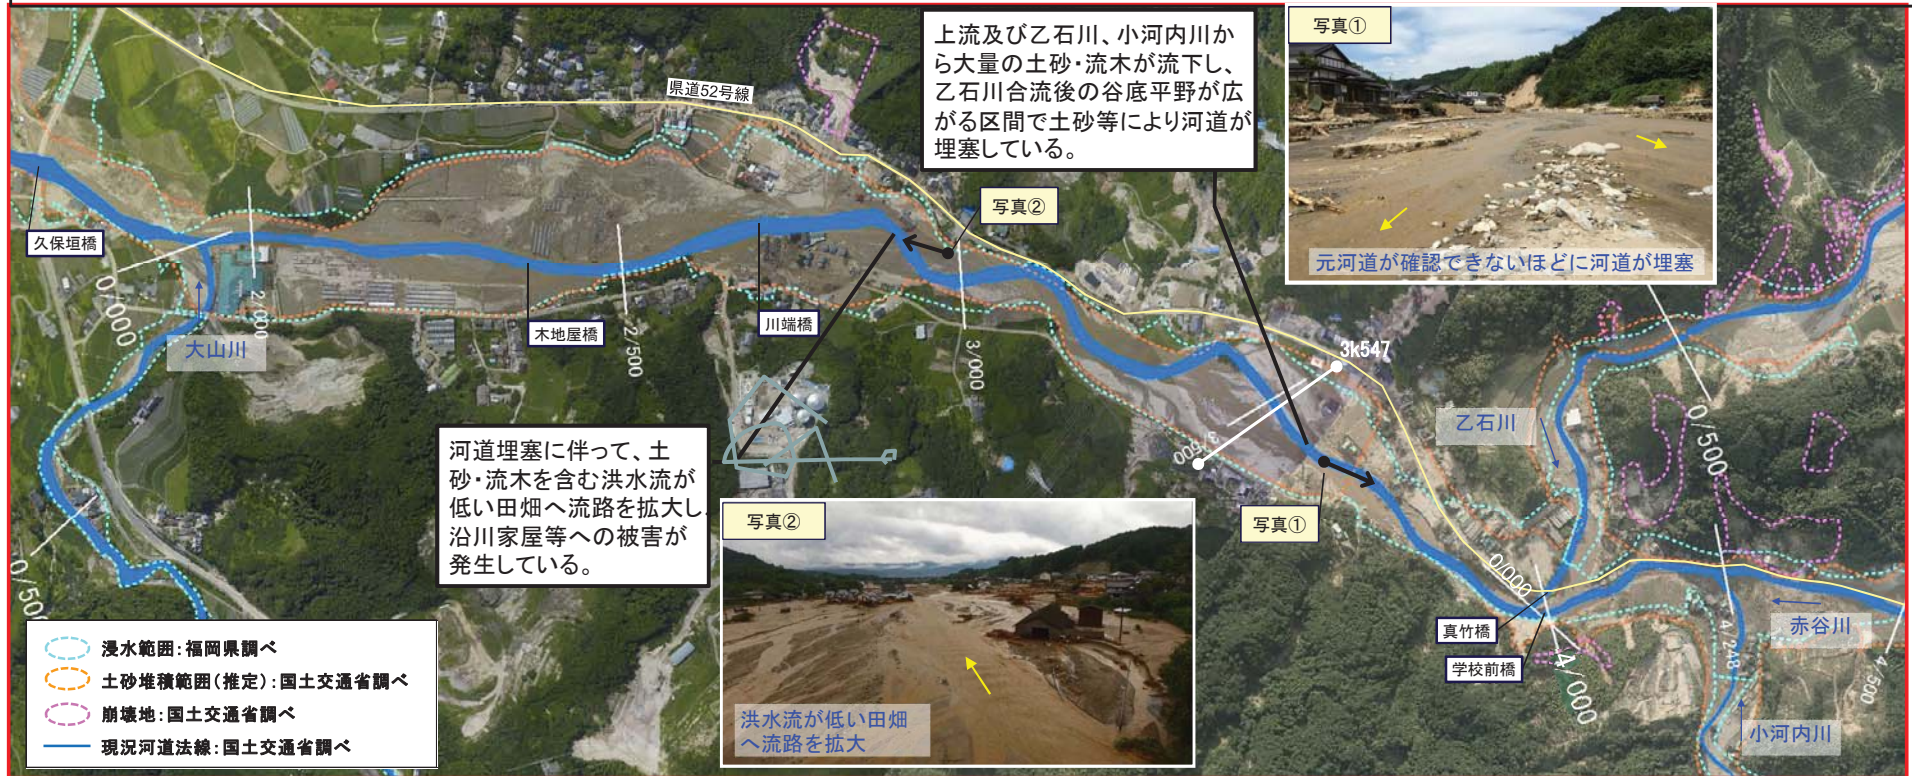
## 2) 河道状況(区間別の被害の特徴:赤谷川1k950~4k250付近)

- 上流及び乙石川、小河内川から大量の土砂・流木が流下し、乙石川合流後の谷底平野が広がる区間で土砂等により河道が埋塞している。
- 河道埋塞に伴い、土砂・流木を含む洪水流が低い田畑へ流路を拡大し、沿川家屋等への被害が発生している。

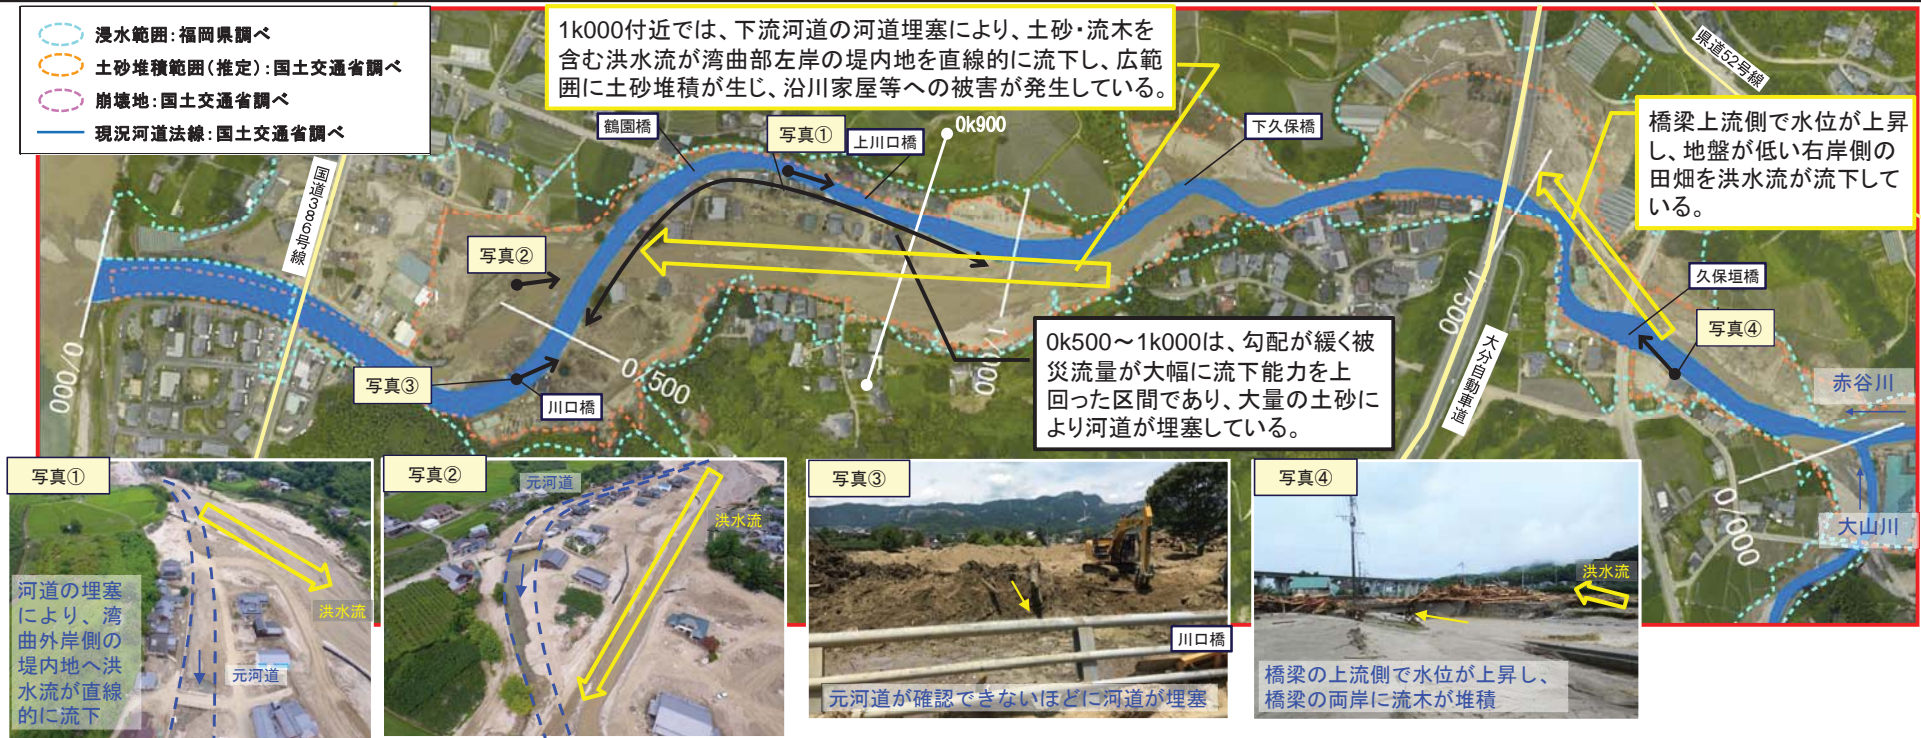
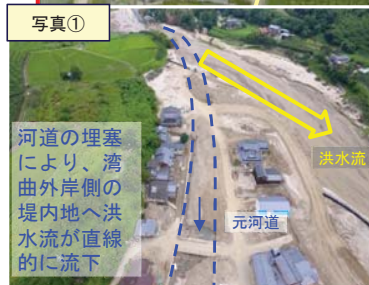
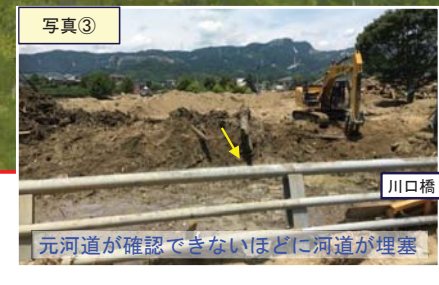
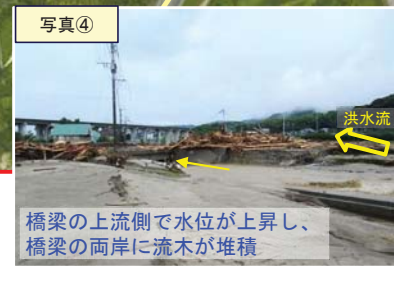
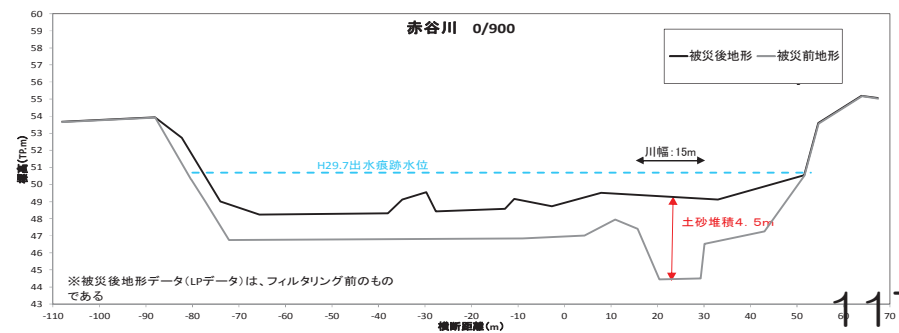
## 2) 河道状況(区間別の被害の特徴:赤谷川0k000~1k950付近)

- 0k500~1k000は、勾配が緩く被災流量が大幅に流下能力を上回った区間であり、大量の土砂により河道が埋塞している。
- 1k000付近では、下流区間の河道埋塞により、土砂・流木を含む洪水流が湾曲部左岸の堤内地を直線的に流下し、広範囲に土砂堆積が生じ、沿川家屋等への被害が発生している。
- 1k700付近では、土砂堆積により橋梁の上流側で水位が上昇し、洪水流は地盤が低い右岸側の田畑を流下している。

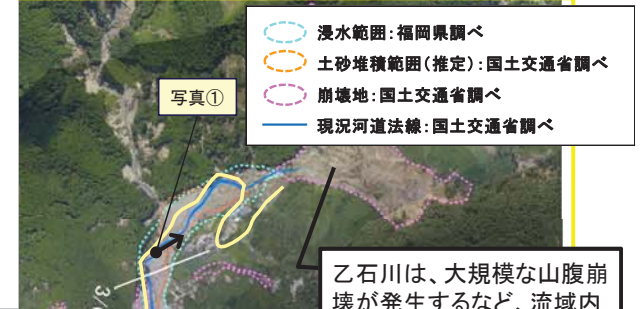
## 2) 河道状況(区間別の被害の特徴:乙石川0k000~3k200付近)

- 乙石川は、大規模な山腹崩壊が発生するなど、流域内で最も発生土砂量が多い(流域全体の6割程度)。
- 2k400~3k200付近は、河道や堤内地(旧土石流堆積物等の上に造られた耕作地)が氾濫流により侵食されている。
- 2k400下流は、左右岸の渓流の斜面崩壊に伴い谷地形を埋める形で土砂・流木を含む洪水流が全面的に流下し、大量の土砂等により河道が埋塞し、地盤が低い沿川家屋が被災している。
- 赤谷川合流部では、橋梁が流木等により河道閉塞し、流路が左岸側(本川上流側)へ変化している。

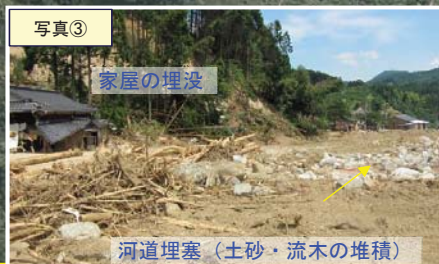
2k400下流は、斜面崩壊に伴って谷地形を埋める形で大量の土砂・流木を含む洪水流が全面的に流下したため、河道が埋塞し、地盤が低い沿川家屋が被災している。

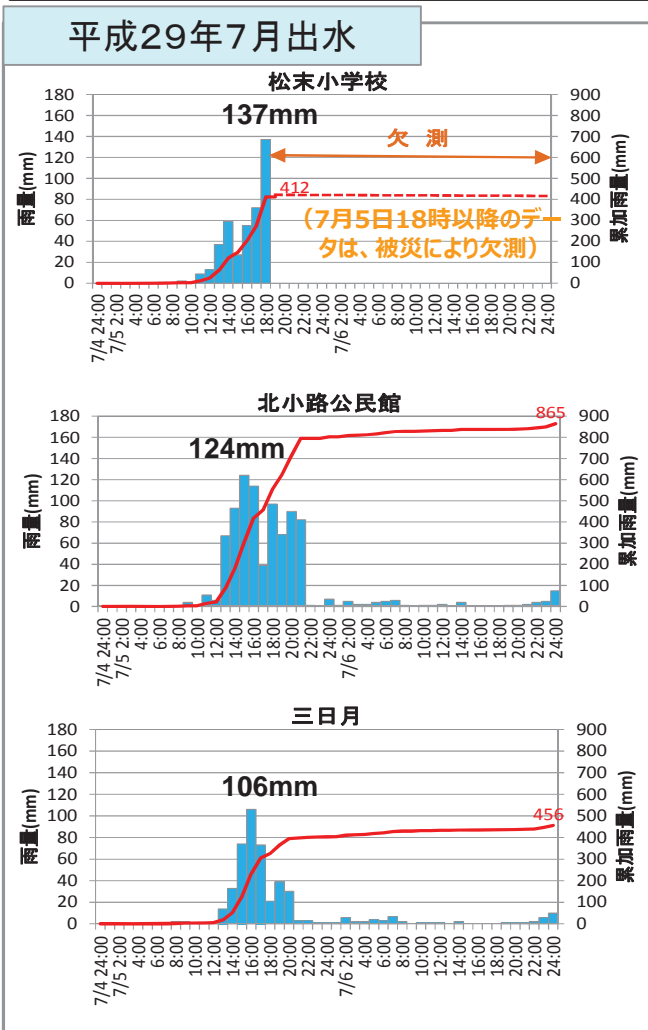
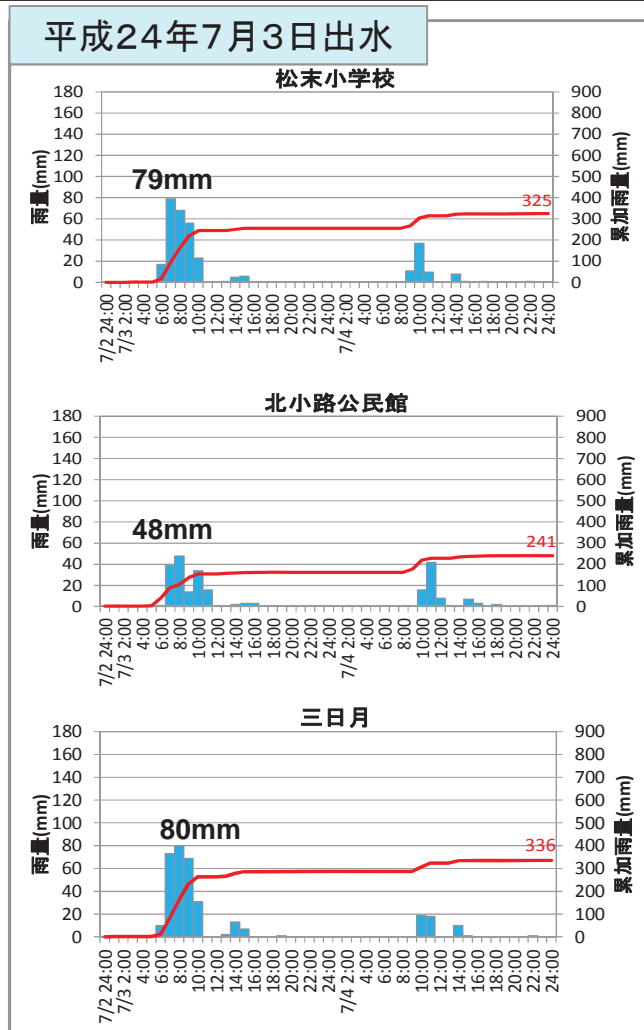
- 今回の降雨は、近年最大出水であった平成24年九州北部豪雨と比較して、非常に大きな雨量を記録した。
- 1時間雨量で見ると、平成24年7月3日及び平成24年7月13～14日出水では、松末小学校で79mm、65mm、北小路公民館で48mm、58mm、三日月で80mm、70mmであったのに対し、平成29年7月出水では、松末小学校で137mm、北小路公民館で124mm、三日月で106mmを記録し、約1.5～3倍程度の降雨規模であった。
- 総雨量で見ると、平成24年7月3日及び平成24年7月13～14日出水では、240～430mm程度であったのに対して、平成29年7月出水では、北小路公民館で865mmを記録し、約2～3.5倍程度の降雨規模であった。

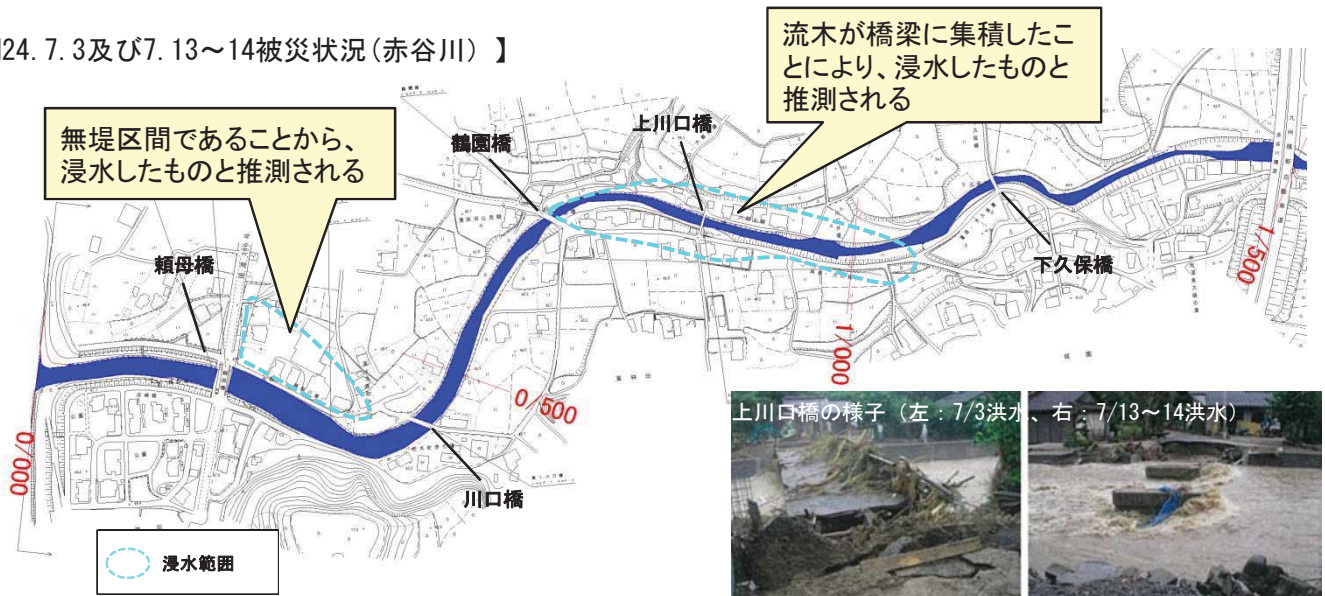
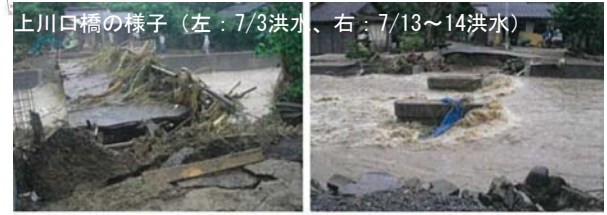
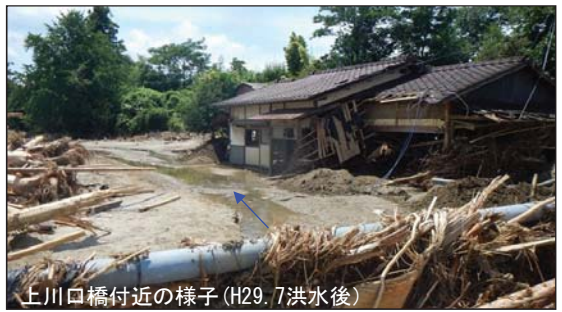
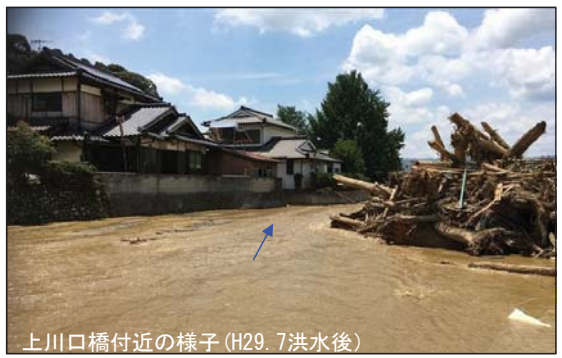
【H24.7.3及び7.13~14被災状況(赤谷川)】

■今次出水では、平成24年7月出水と比較し、約2倍の流出量となったことに加え、土砂や流木が大量に流下したことによって、家屋の流出、浸水範囲の拡大等、甚大な被害が発生した。

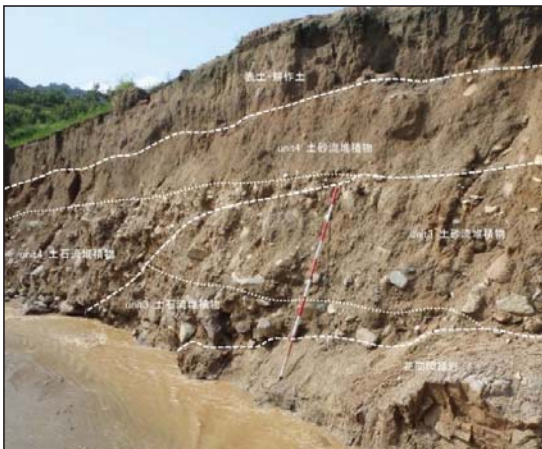
- 歴史的に侵食と堆積を繰り返して形成されている谷底平野に、避難施設も含め集落が形成されている場合が多い。
- 今回の豪雨では、河川沿いの低地に人的被害や家屋倒壊等の被害が集中して発生している。
- 谷底平野の背後には山地が迫り、土砂災害警戒区域が谷底平野の多くの面積を占めている場合が多く、今回の豪雨でも土石流等による直接的な土砂災害により、住家等への多数の被害が発生している。

乙石川0k200付近の崩壊面に見る過去の土石流堆積物  
 「【速報】平成29年7月九州北部豪雨災害 赤谷川～乙石川で発生した土石流・土砂流堆積物の特徴, 応用地質学会」より引用

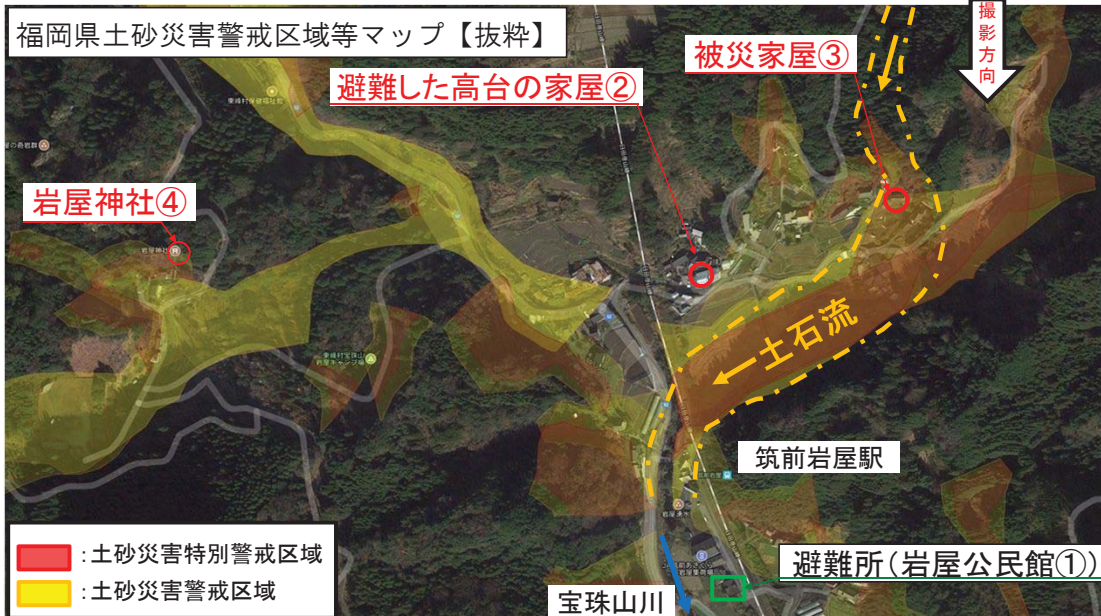
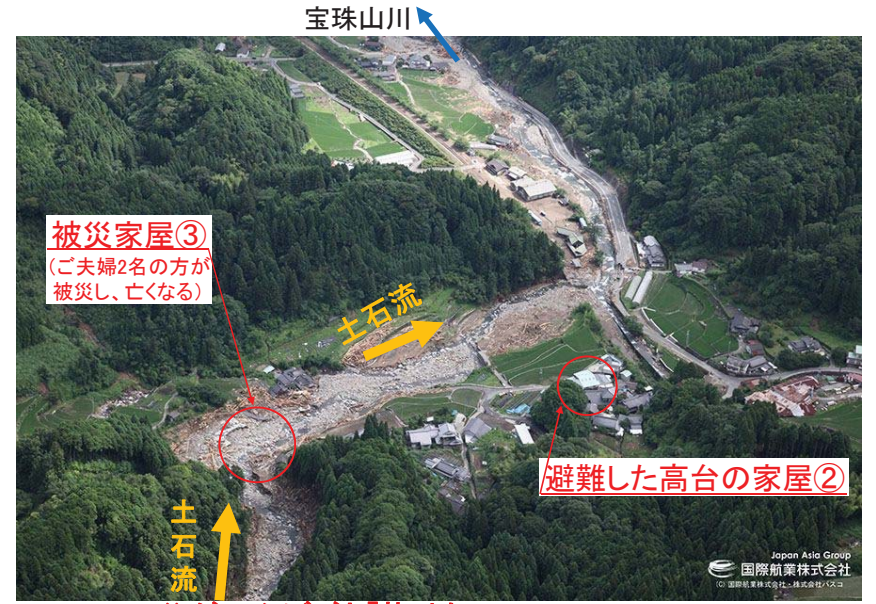
- ・裏山の土砂崩れを気にしていた。普段、水が流れていないところから土石流が発生し、**谷が田んぼごとゴッポリ抜けるとは思わなかった。**
- ・亡くなられた夫婦にも避難を呼びかけたが、自宅敷地内の比較的安全な所におり、体が悪い  
ため立ち退き避難を選択されなかった。
- ・ハザードマップはこの災害の恐れを警告している。
- ・住民主体のハザードマップ作成や訓練等の際に専門家が参加し、**土砂災害のリスクを説明することが重要。**

谷が田んぼごと「抜けた」  
土砂災害特別警戒区域(土石流 高さ2.0~2.5m)の溪流「本迫川」

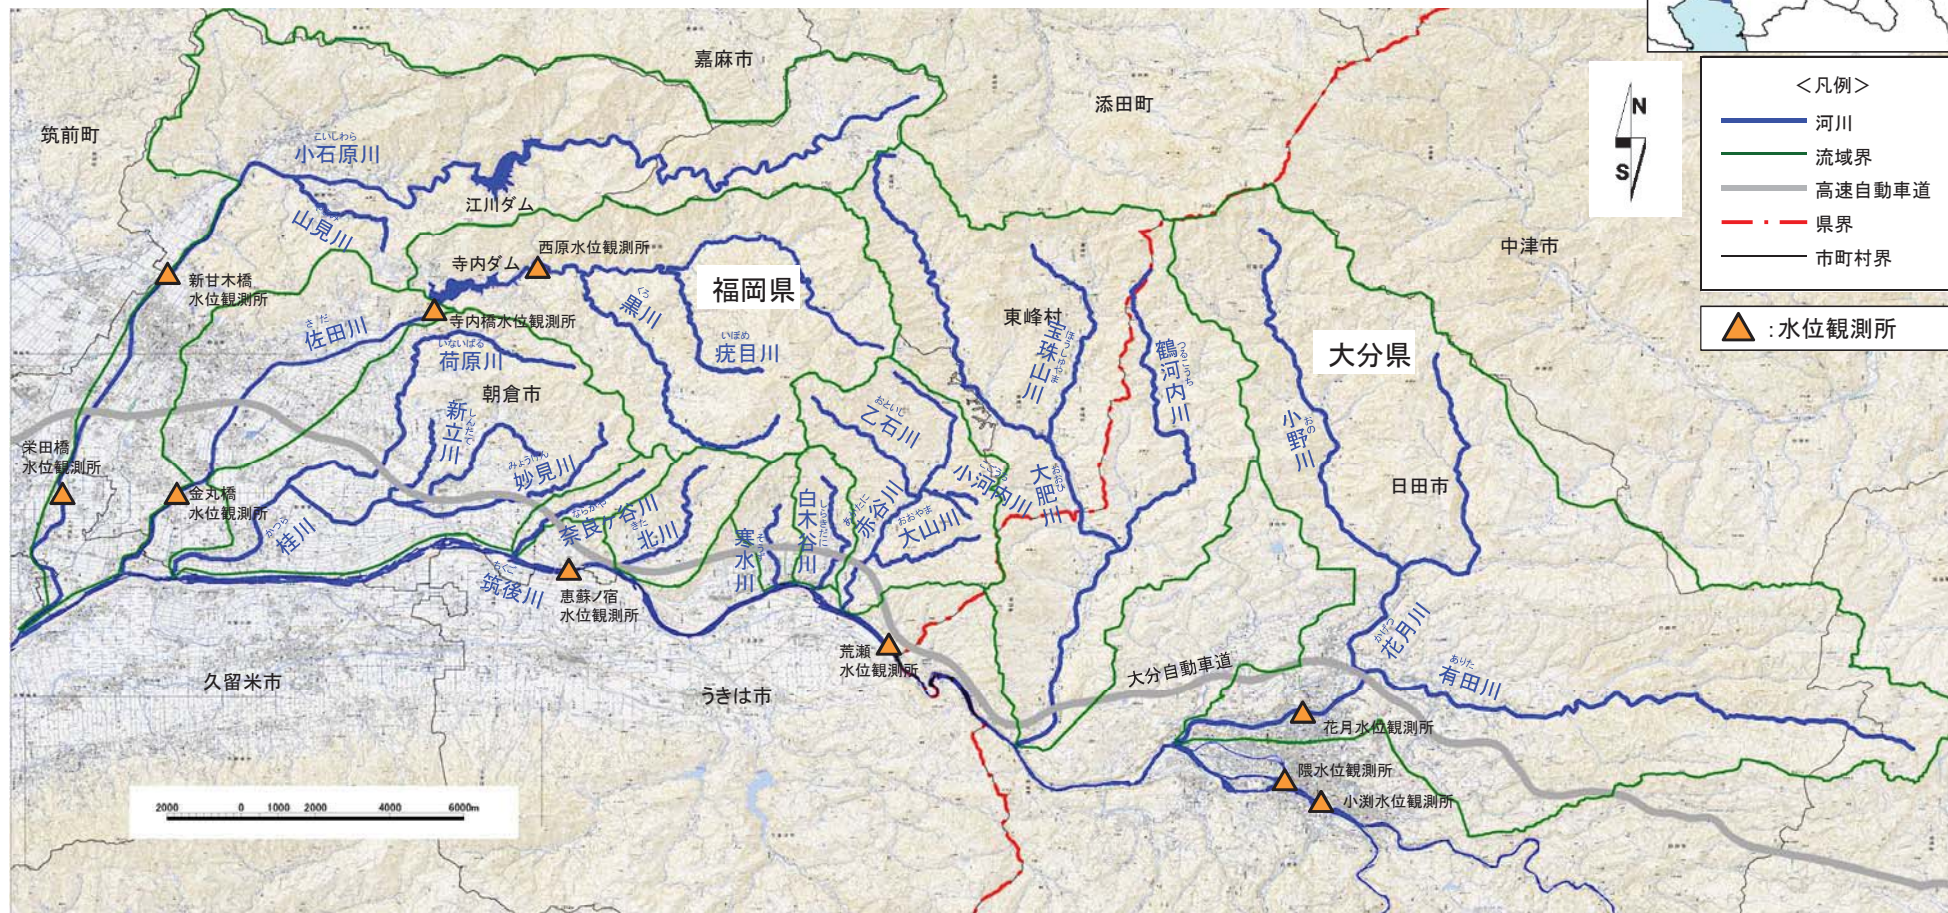
筑後川右岸流域における水位計位置図

■ 筑後川右岸流域では、複数の河川において水位計・河川監視カメラが設置されていないため、河川情報が即時に把握できていない。

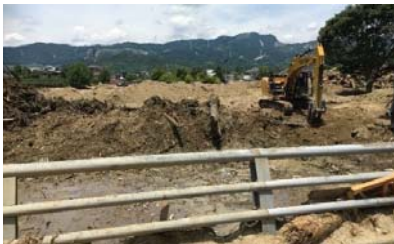
①着工前(0k400付近)

土砂により埋塞した河道の復旧工事

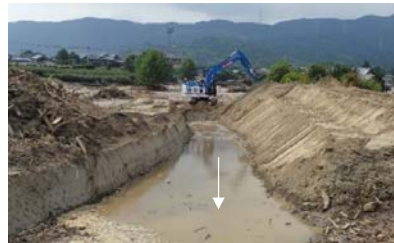
土砂等を除去した河道

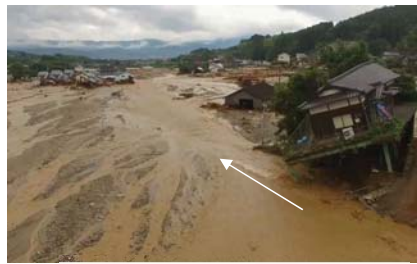
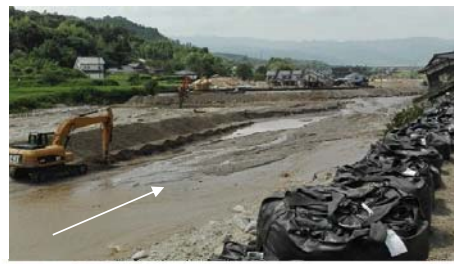
④着工前(2k800付近)

大型土のうを据え付けて河道を掘削

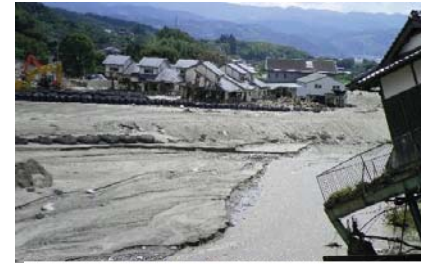
土砂等を除去し河積を確保

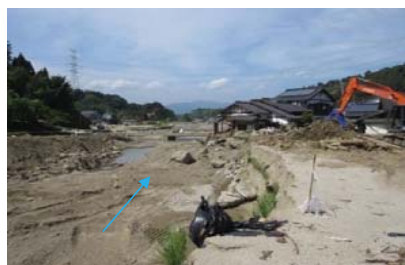
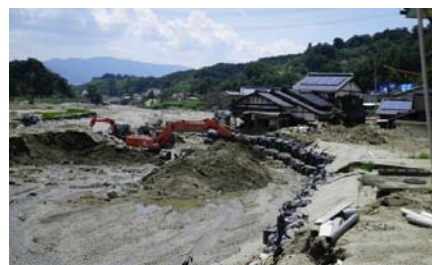
⑤着工前(3k700付近)

住家前に大型土のうを据え付けて、  
河岸侵食を防止

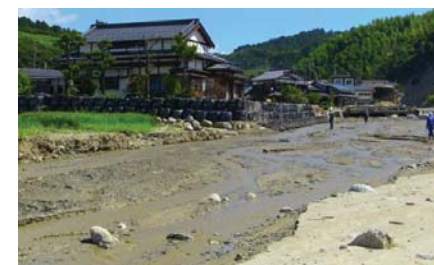
土砂等を除去し河積を確保

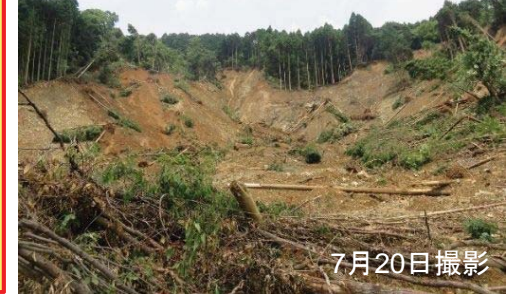
赤谷川上流に残存する土砂・流木の状況

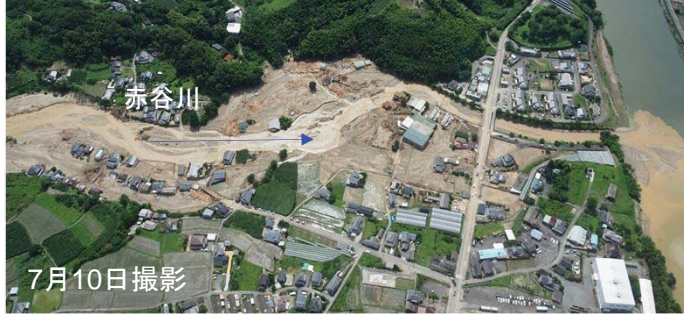
赤谷川下流の状況(本川合流点)

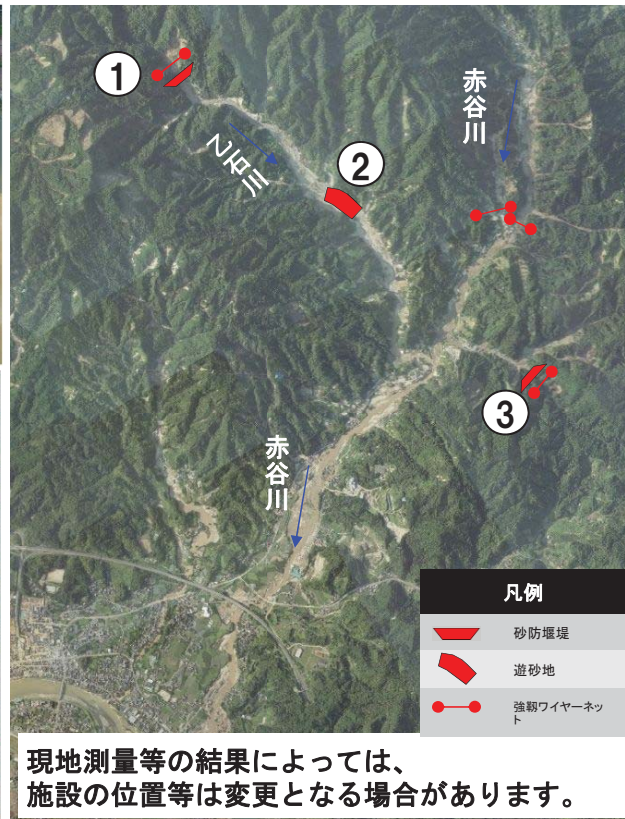
- 平成29年7月九州北部豪雨による被害状況  
人家275戸(杷木地域)\*、公共施設、県道52号等
- 主な対策工  
砂防堰堤工2基、遊砂地工1基、  
強靱ワイヤーネット工4基
