6.3 赤谷川流域の被災状況

6.3.1 雨量及び流量の状況

6.3.5 赤谷川における被害状況

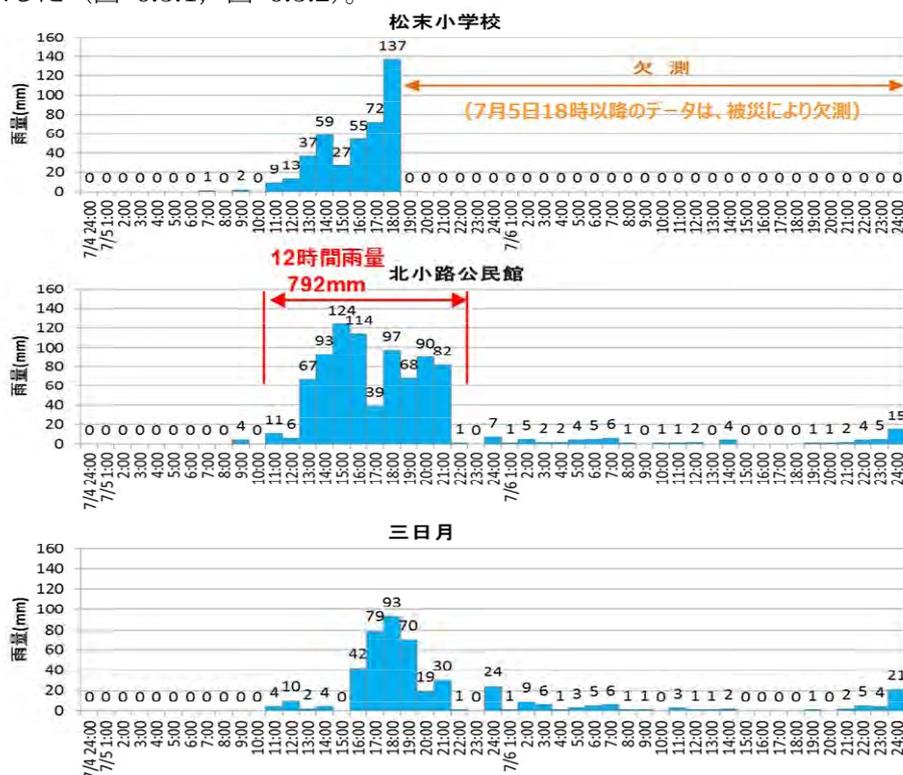
図 6.3.1 赤谷川流域近傍の降雨量

筑後川水系赤谷川流域の松末小学校雨量観測所（福岡県）では、7月5日17時からの1時間に137mmの非常に激しい雨を記録した。7月5日18時以降の雨量データは被災により欠測している。近傍の北小路公民館雨量観測所（福岡県）では、7月5日14時から1時間に124mm、7月5日10時から22時の12時間に792mmの非常に激しい雨を記録した。

また、三日月雨量観測所（大分県）では、7月5日17時からの1時間に93mmの雨量を記録した（図6.3.1、図6.3.2）。

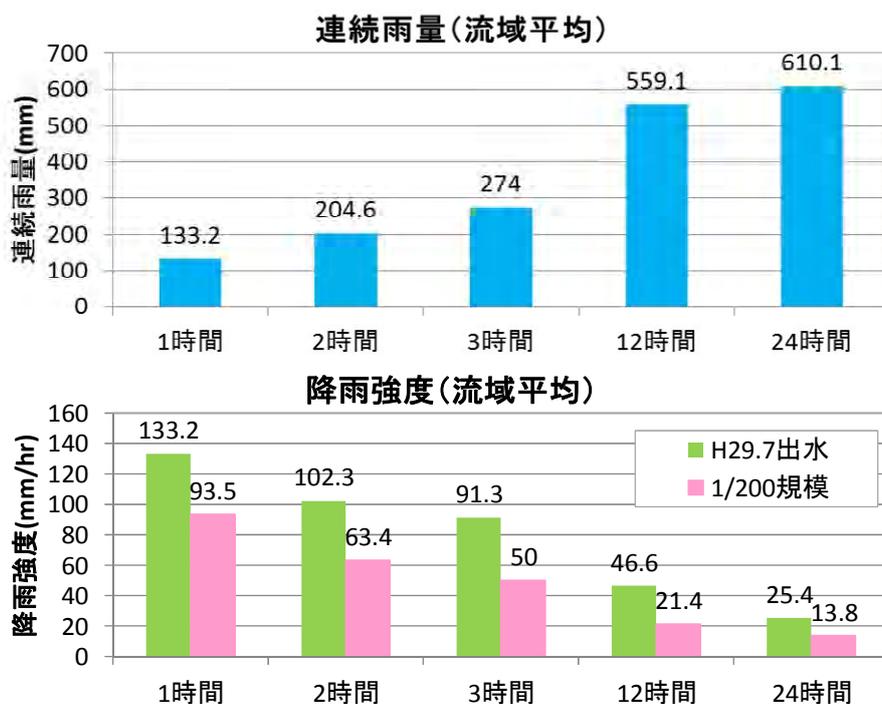
図 6.3.3 降雨確率評価（平成 29 年 7 月出水）

平成 29 年 7 月出水の降雨は、図 6.3.3 に示すとおり、雨量確率で 1/200 以上の規模と推定される。被災流量については合理式により算出した結果、図 6.3.4 に示すとおり、筑後川合流点で 520m³/s と推定される。

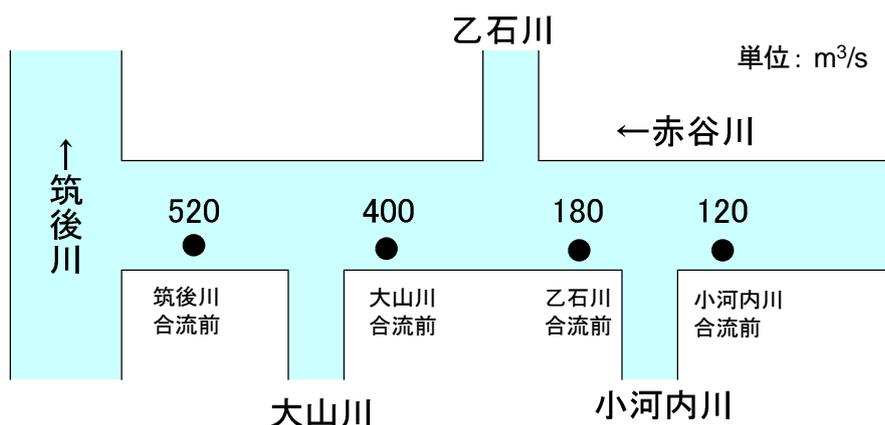
図 6.3.4 被災流量図（推定）（平成 29 年 7 月出水）

※流域平均（雨量）：ティーセン法により算出（対象観測所：松末小学校、北小路公民館、三日月）

今次出水の被災流量は、赤谷川（筑後川合流点）で約 $520\text{m}^3/\text{s}$ と推定される。平成 24 年 7 月九州北部豪雨では、図 6.3.37 に示すように、筑後川合流点において、平成 24 年 7 月 3 日出水では約 $290\text{m}^3/\text{s}$ 、平成 24 年 7 月 14 日出水では約 $270\text{m}^3/\text{s}$ と推定され、今次出水は約 2 倍の流量が流出したと推定される。

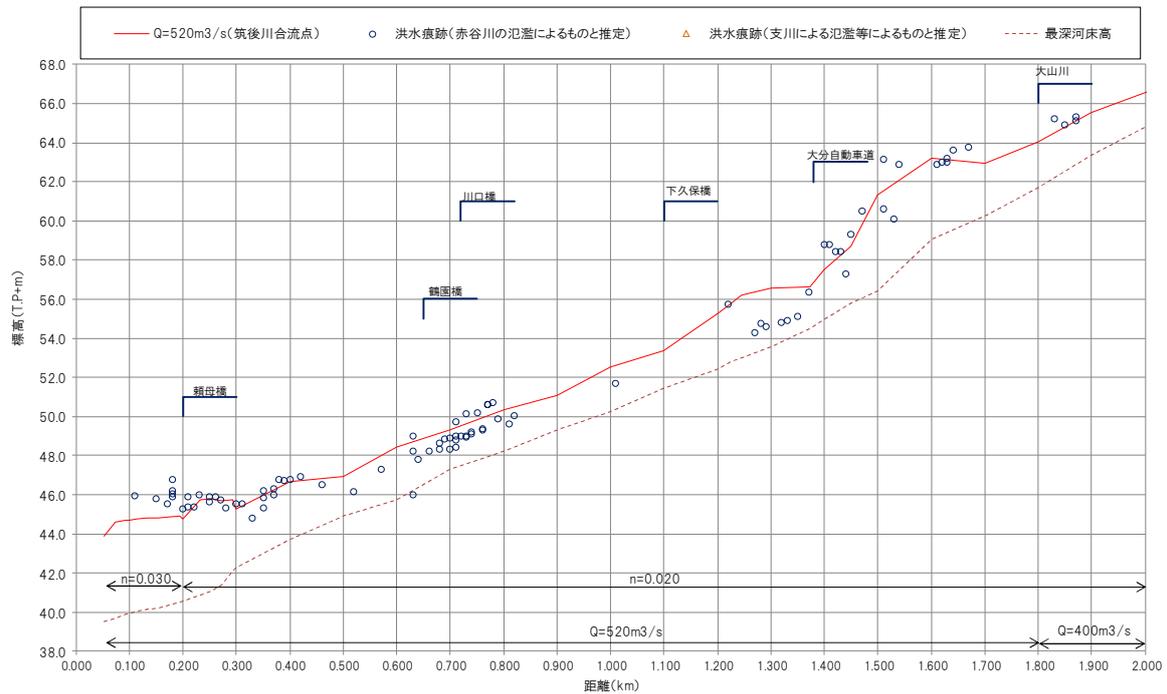
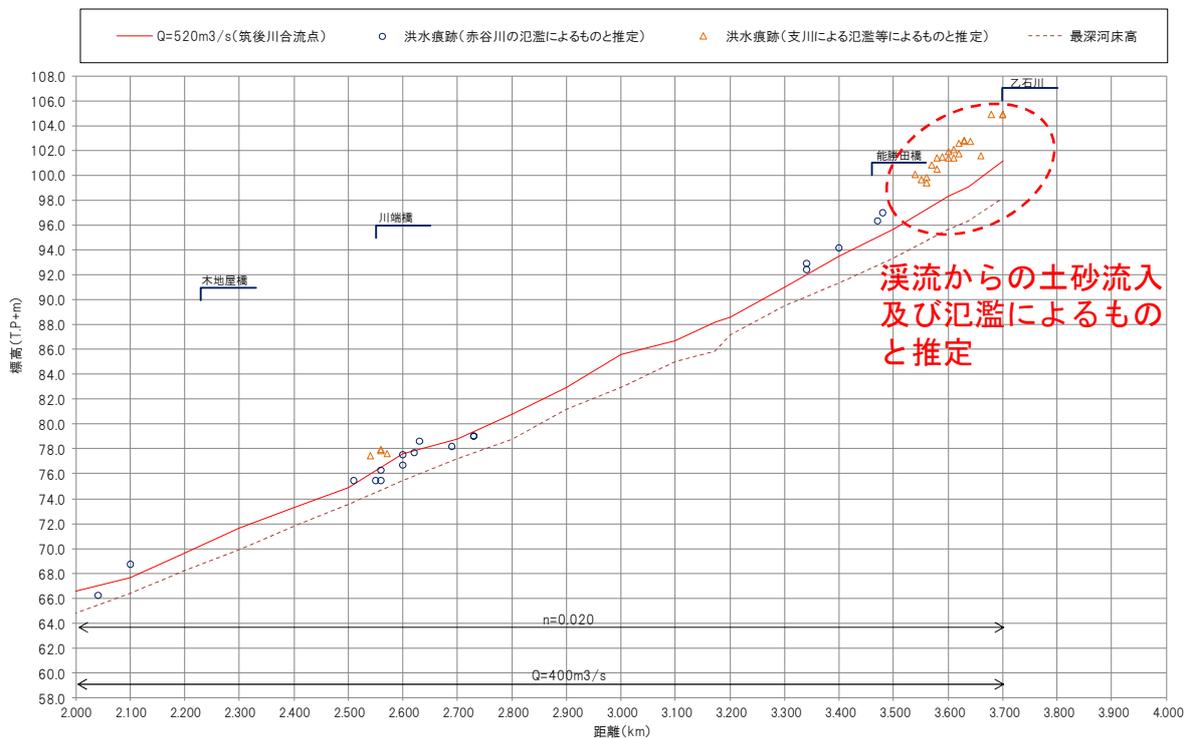
図 6.35 赤谷川における洪水痕跡水位再現検証結果（平成 29 年 7 月出水）

なお、被災流量 520m³/s は、不等流計算に基づく被災流量流下時の水位が洪水痕跡水位と概ね一致していることから、妥当であると考えられる（図 6.3.5）。

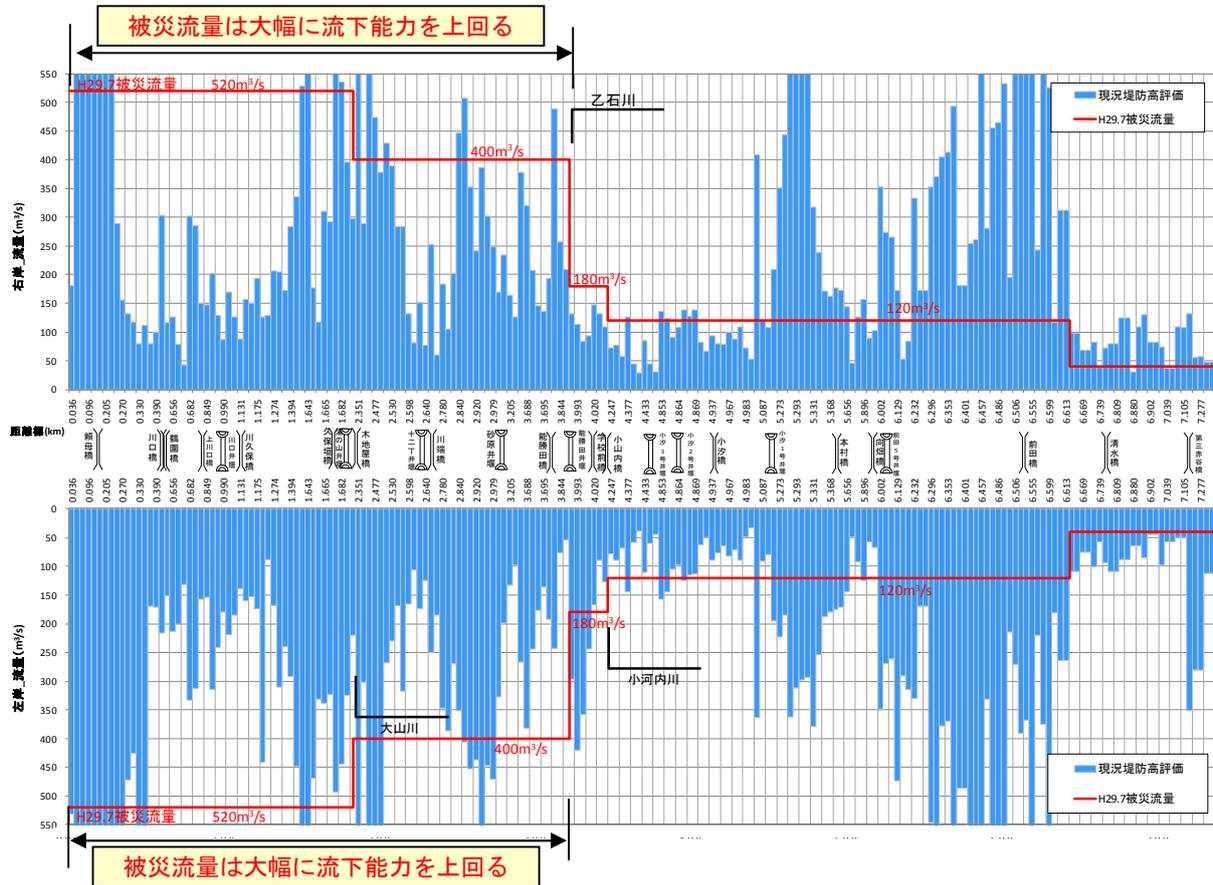
図 6.3.6 赤谷川における流下能力図（平成 17 年時点）

赤谷川の被災前河道における流下能力図を図 6.3.6 に示す。被災流量は、赤谷川の流下能力を上回っている箇所が多く、特に頼母橋～久保垣橋の間では流下能力が $50\sim 300\text{m}^3/\text{s}$ 程度と低くなっている。

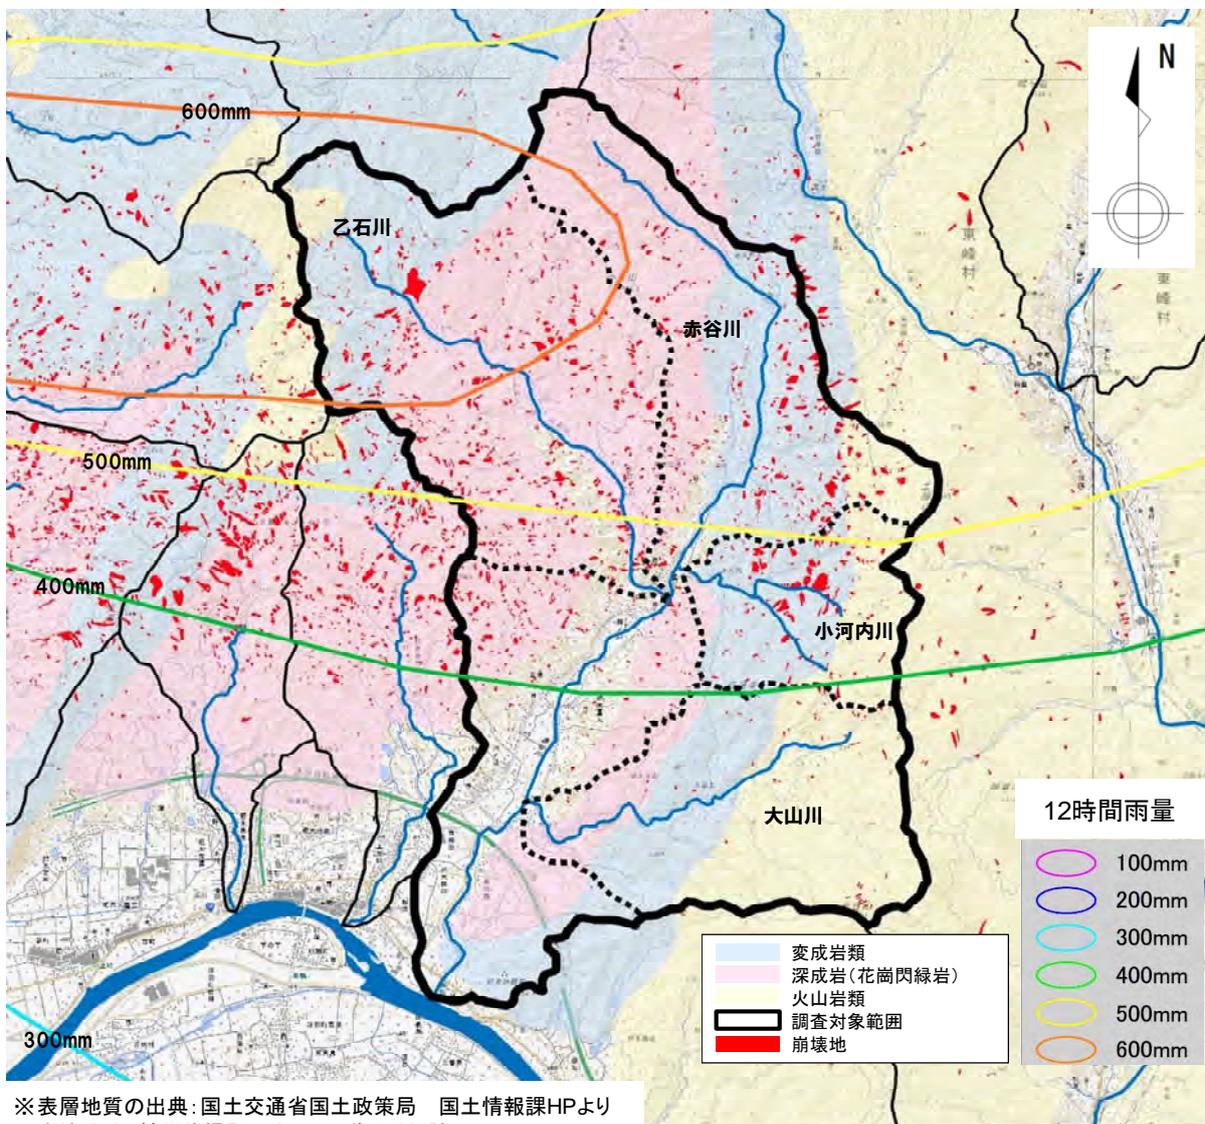
図 6.3.7 赤谷川流域における斜面の崩壊地

赤谷川本川流域は変成岩類と深成岩（花崗閃緑岩）が主である。小河内川流域では変成岩類、大山川流域では火山岩類、乙石川流域では深成岩（花崗閃緑岩）が主である。

変成岩類と深成岩（花崗閃緑岩）が主である赤谷川や小河内川、乙石川流域では崩壊面積が大きく、崩壊面積率が高い。一方、火山岩類が主の大山川流域では崩壊面積率が低い（図 6.3.7, 図 6.3.8）。

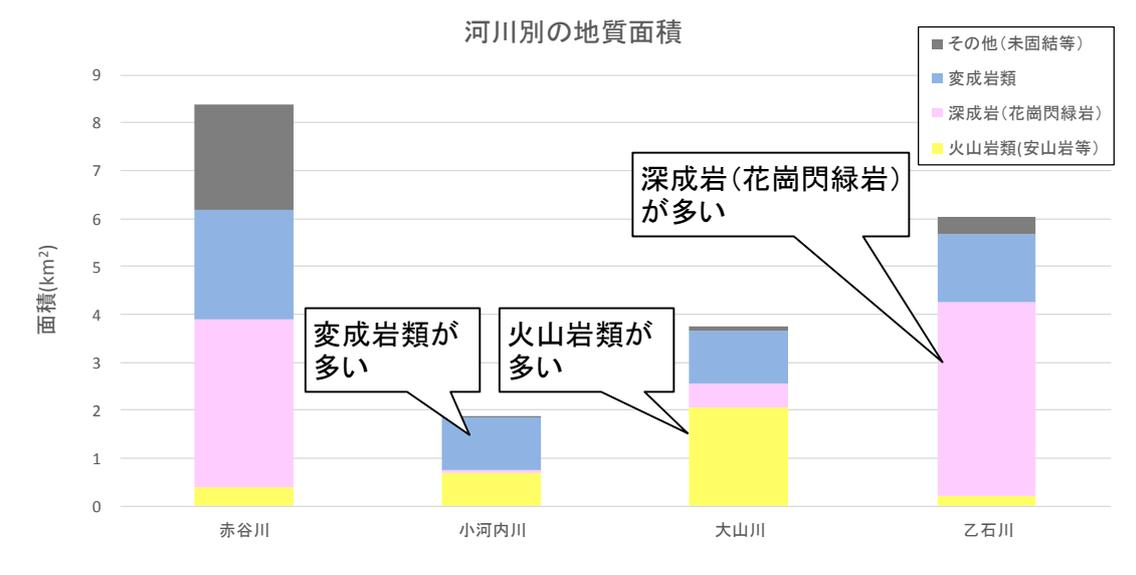
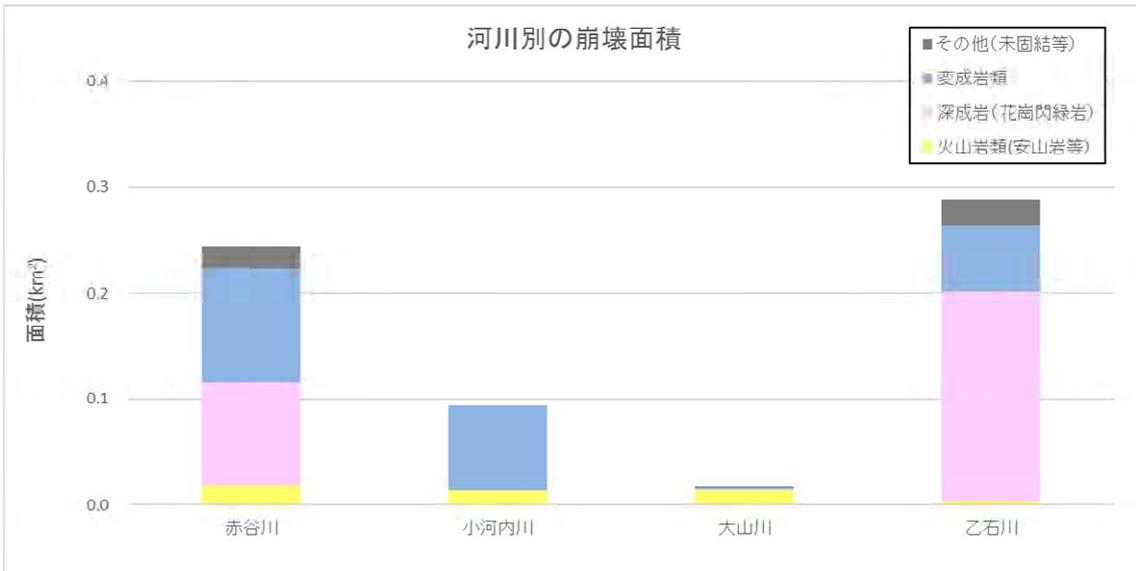
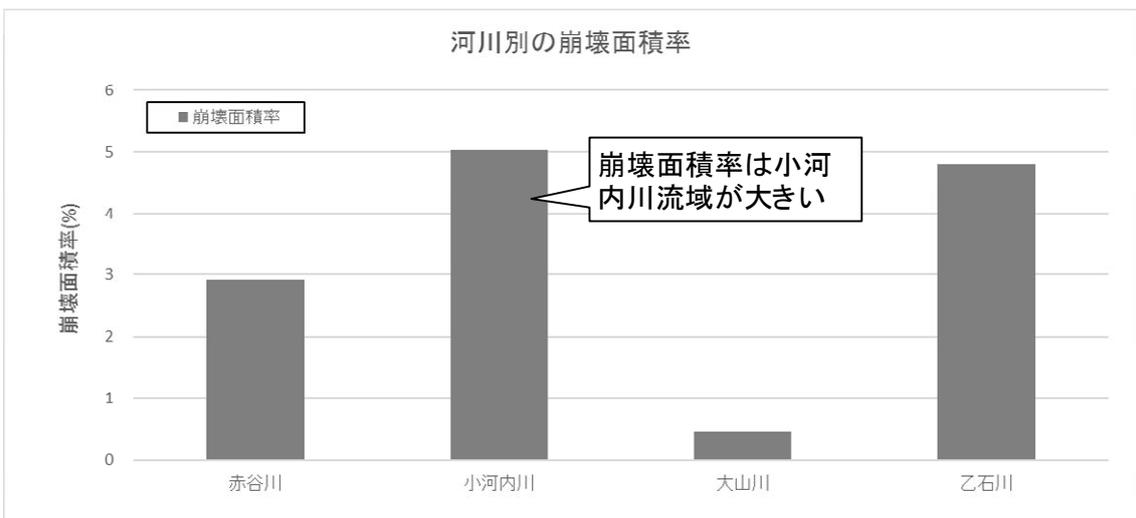
図 6.3.8 赤谷川流域の河川別の地質面積、崩壊面積、崩壊面積率

各面積は、図 6.3.7 (国土交通省資料) より算定。崩壊面積率は、「崩壊面積/流域面積」にて算定

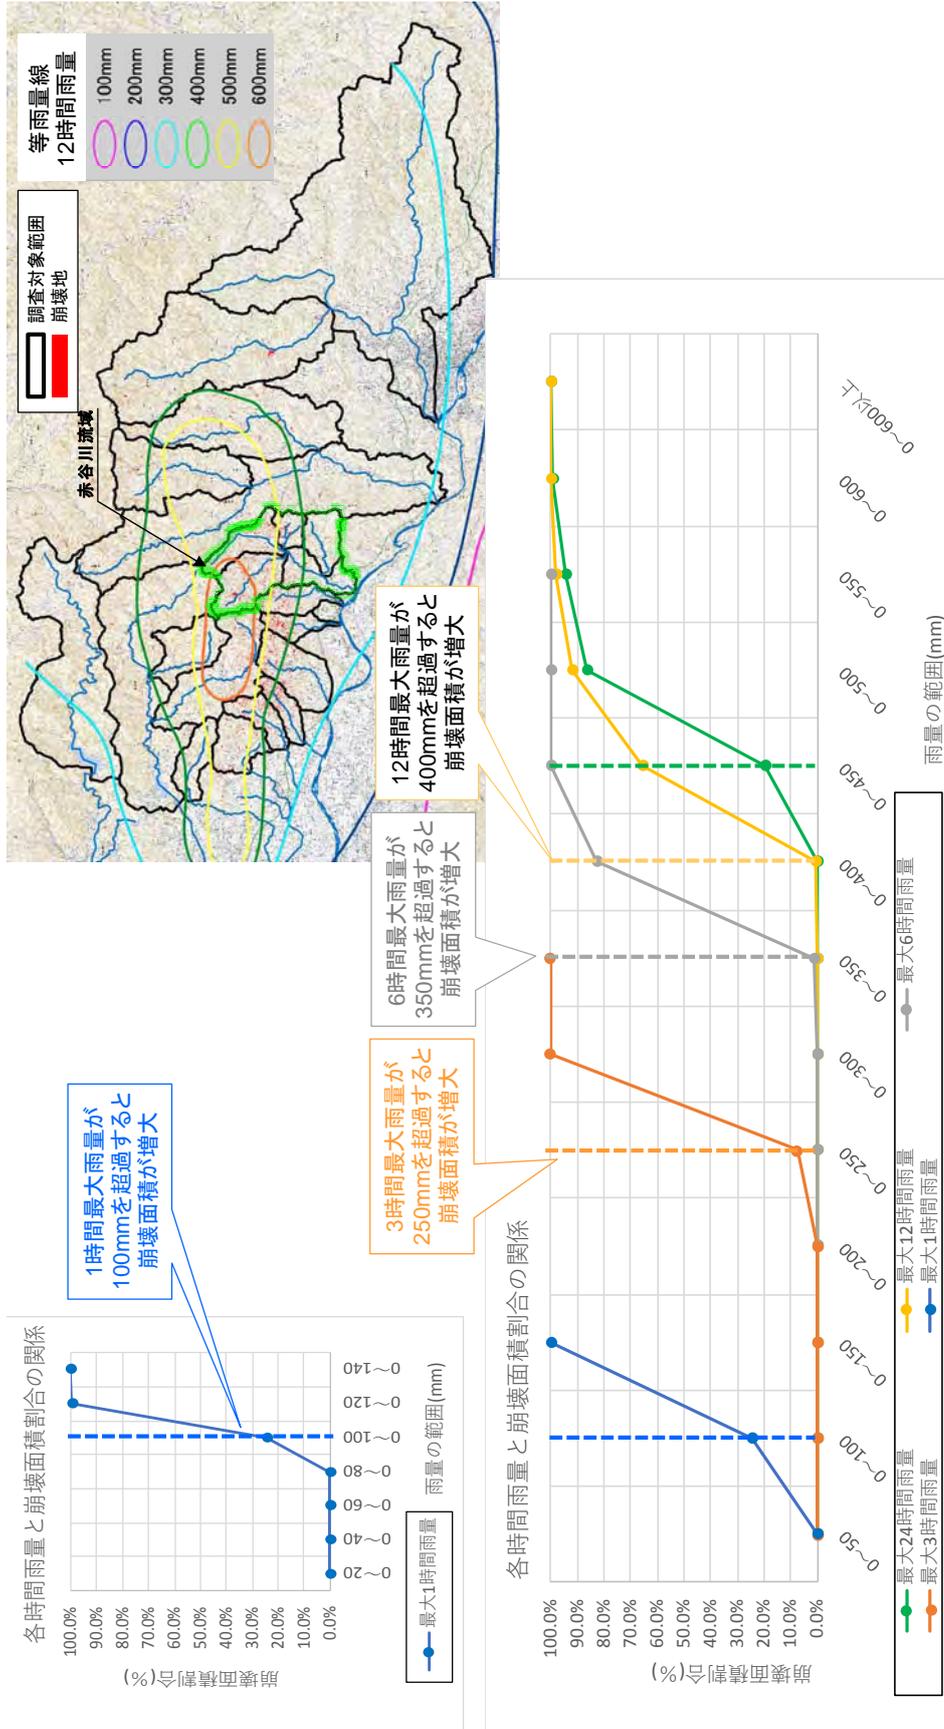
図 6.3.9 赤谷川流域における雨量と崩壊面積割合の関係図

崩壊面積割合と降雨量との関係を整理すると、1時間雨量 100mm、3時間雨量 250mm、6時間雨量 350mm、12時間雨量 400mm、24時間雨量 450mm を超過すると、崩壊面積が増大する傾向がみられる（図 6.3.9）。

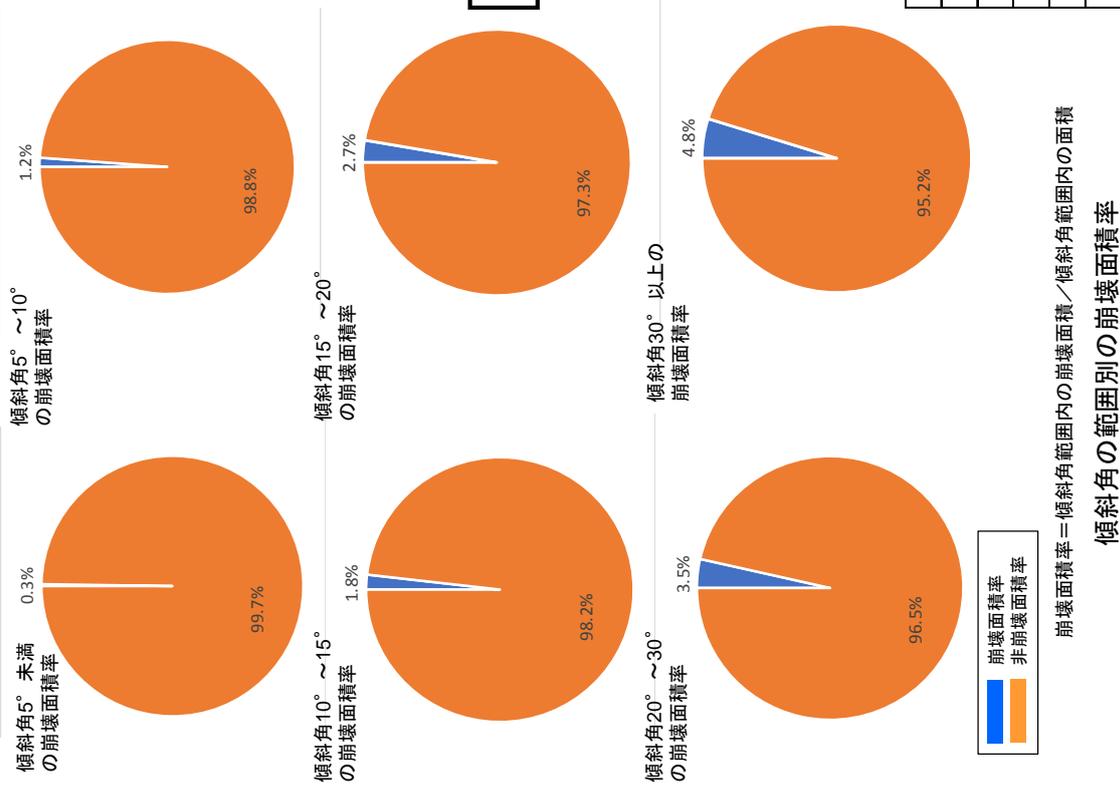
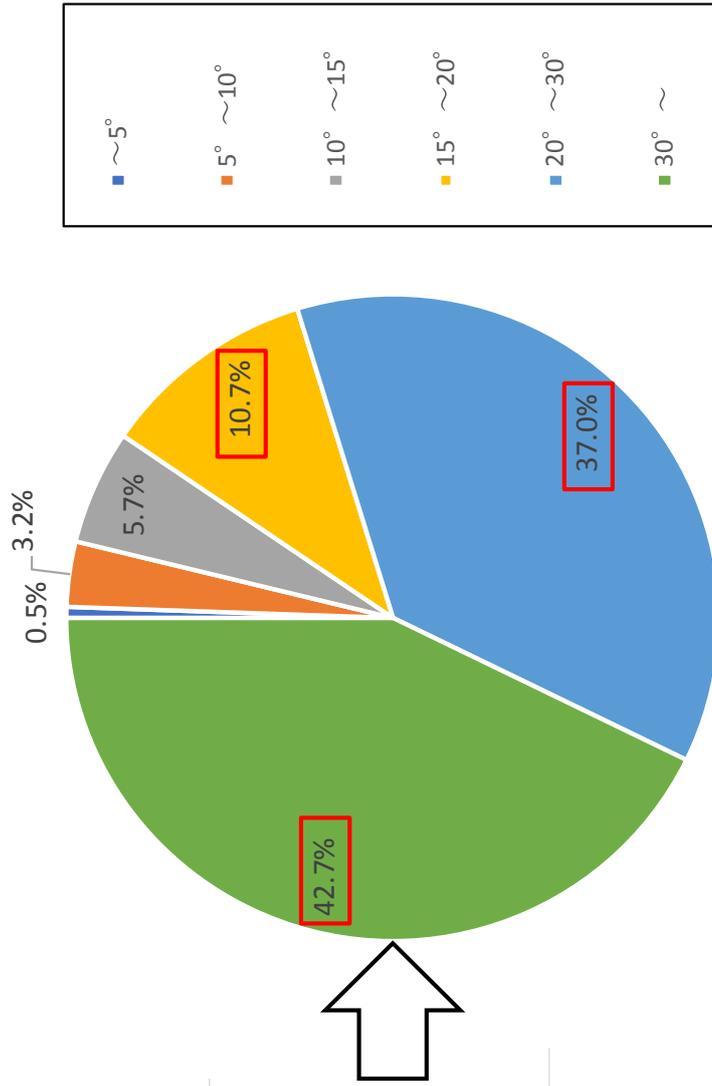
図 6.3.10 傾斜角の範囲別の崩壊面積率及び傾斜角別の崩壊面積割合 (赤谷川流域)

崩壊地の傾斜角をみると、傾斜角 15°（約 27%）以上の地形で約 9 割の崩壊が発生している（図 6.3.10）。

角度(°)	%	1/N
5	8.8%	11.4
10	17.6%	5.7
15	26.8%	3.7
20	36.4%	2.7
30	57.7%	1.7

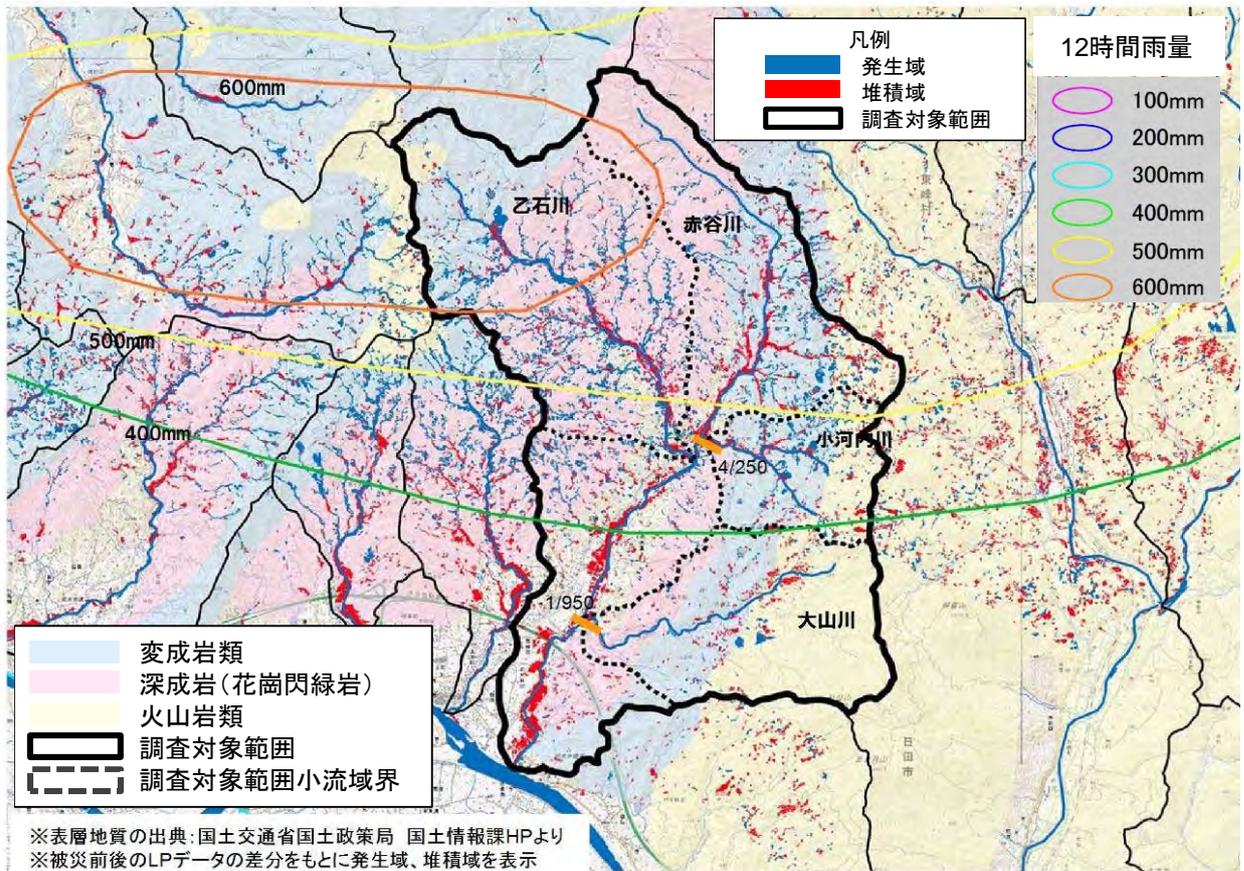
図 6.3.11 赤谷川流域における土砂の発生域及び堆積域

赤谷川流域における土砂の発生域及び堆積域を図 6.3.11 に、発生土砂量等を表 6.3.1 及び図 6.3.12 に示す。

発生土砂量は赤谷川流域の 290 万 m^3 に対して、乙石川流域が最も多く 157 万 m^3 であった。堆積土砂量は赤谷川流域の 222 万 m^3 に対して、赤谷川本川流域が最も多く 116 万 m^3 であった。比発生土砂量で見ると、発生土砂量は乙石川、小河内川、赤谷川の順に大きいことから、乙石川等の支川からの発生土砂が赤谷川本川中下流部に堆積したものと考えられる。

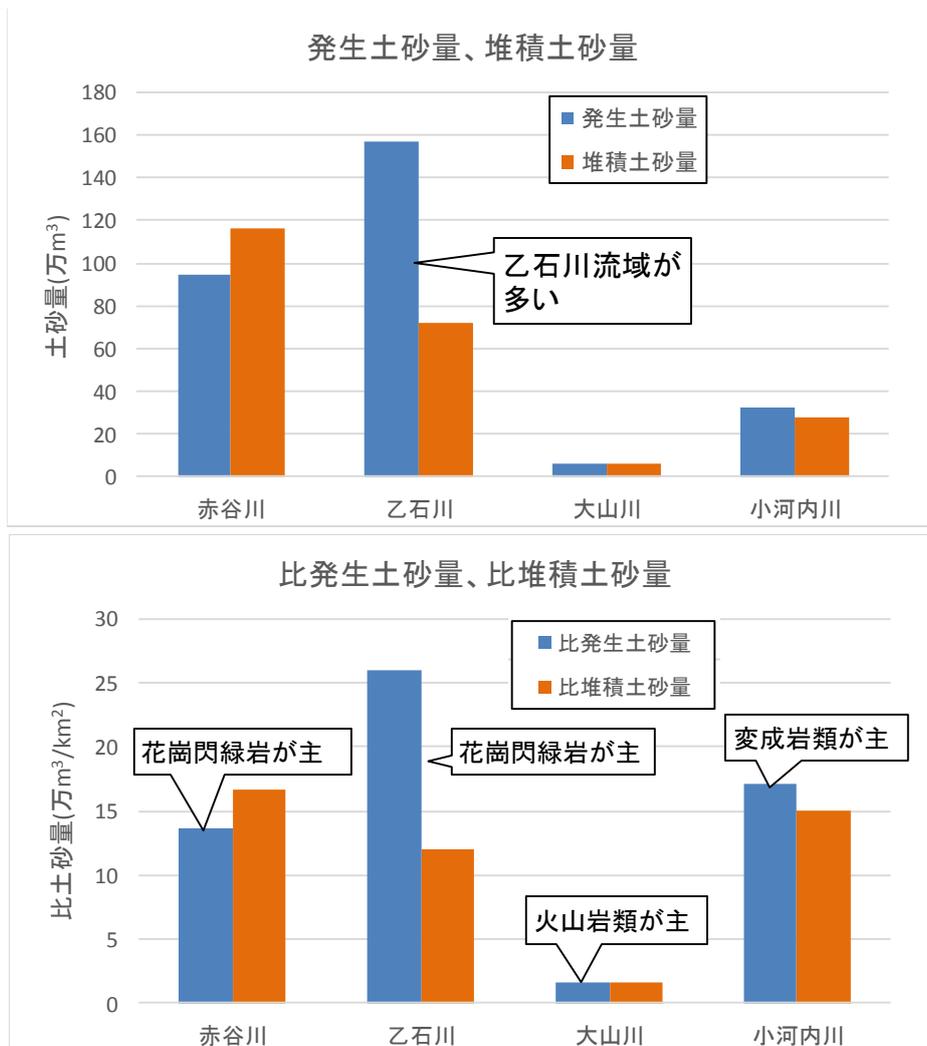
図 6.3.12 赤谷川流域における土砂量

流域名		流域		
		発生土砂量 (万m ³)	堆積土砂量 (万m ³)	流出土砂量 (万m ³)
赤谷川	上流域 (4/250~)	68	56	12
	中流 (1/950~4/250)	25	36	-11
	下流 (0/000~1/950)	2	24	-22
	小計	95	116	-21
乙石川		157	72	85
大山川		6	6	0
小河内川		32	28	4
合計		290	222	68

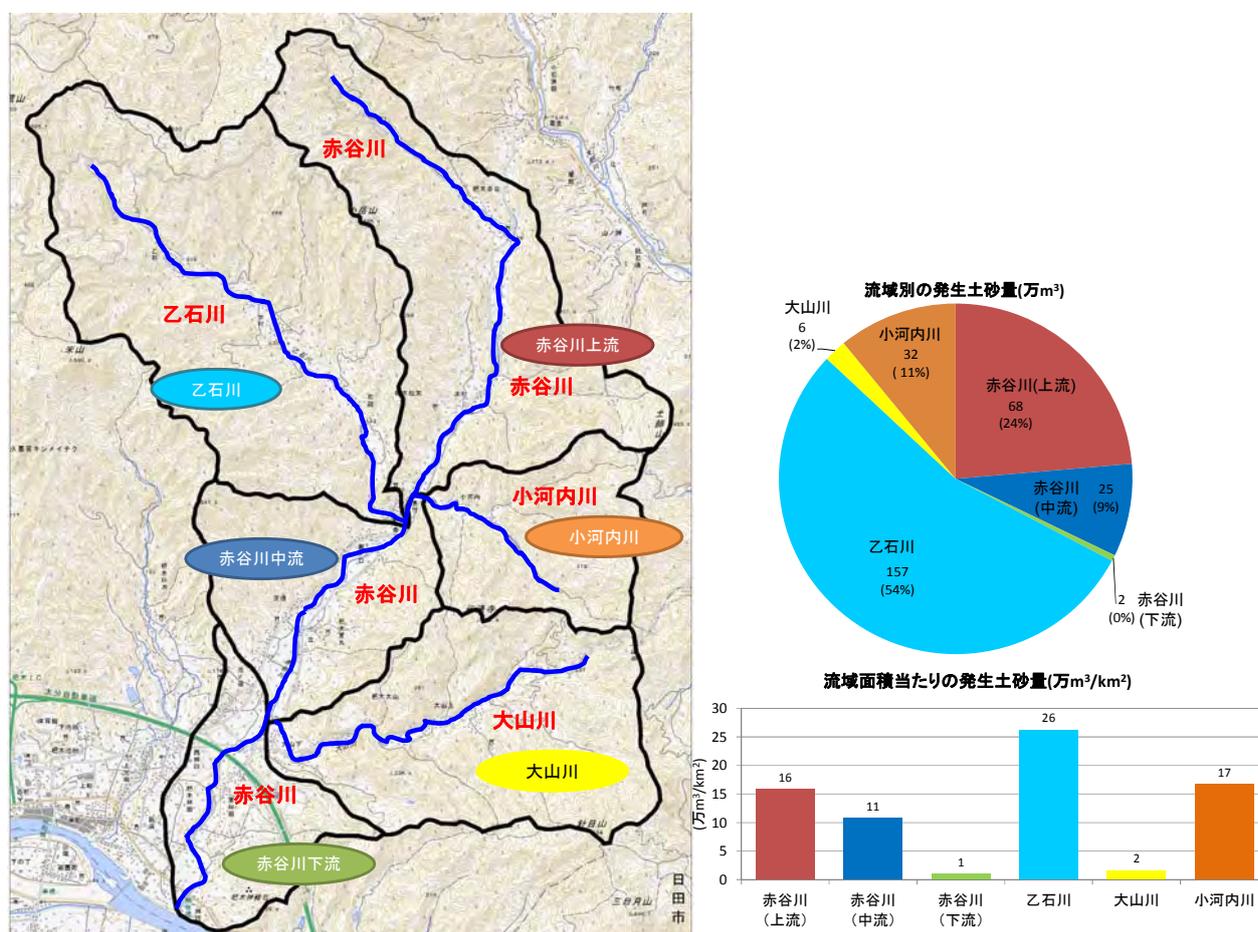
図 6.3.13 赤谷川流域における発生土砂量

赤谷川流域における発生土砂量を図 6.3.13 に、土砂収支図を図 6.3.14 に示す。

赤谷川流域では、乙石川での発生土砂量が最も多く、約 55%を占めており、流域面積当たりの発生土砂量も最も多い。

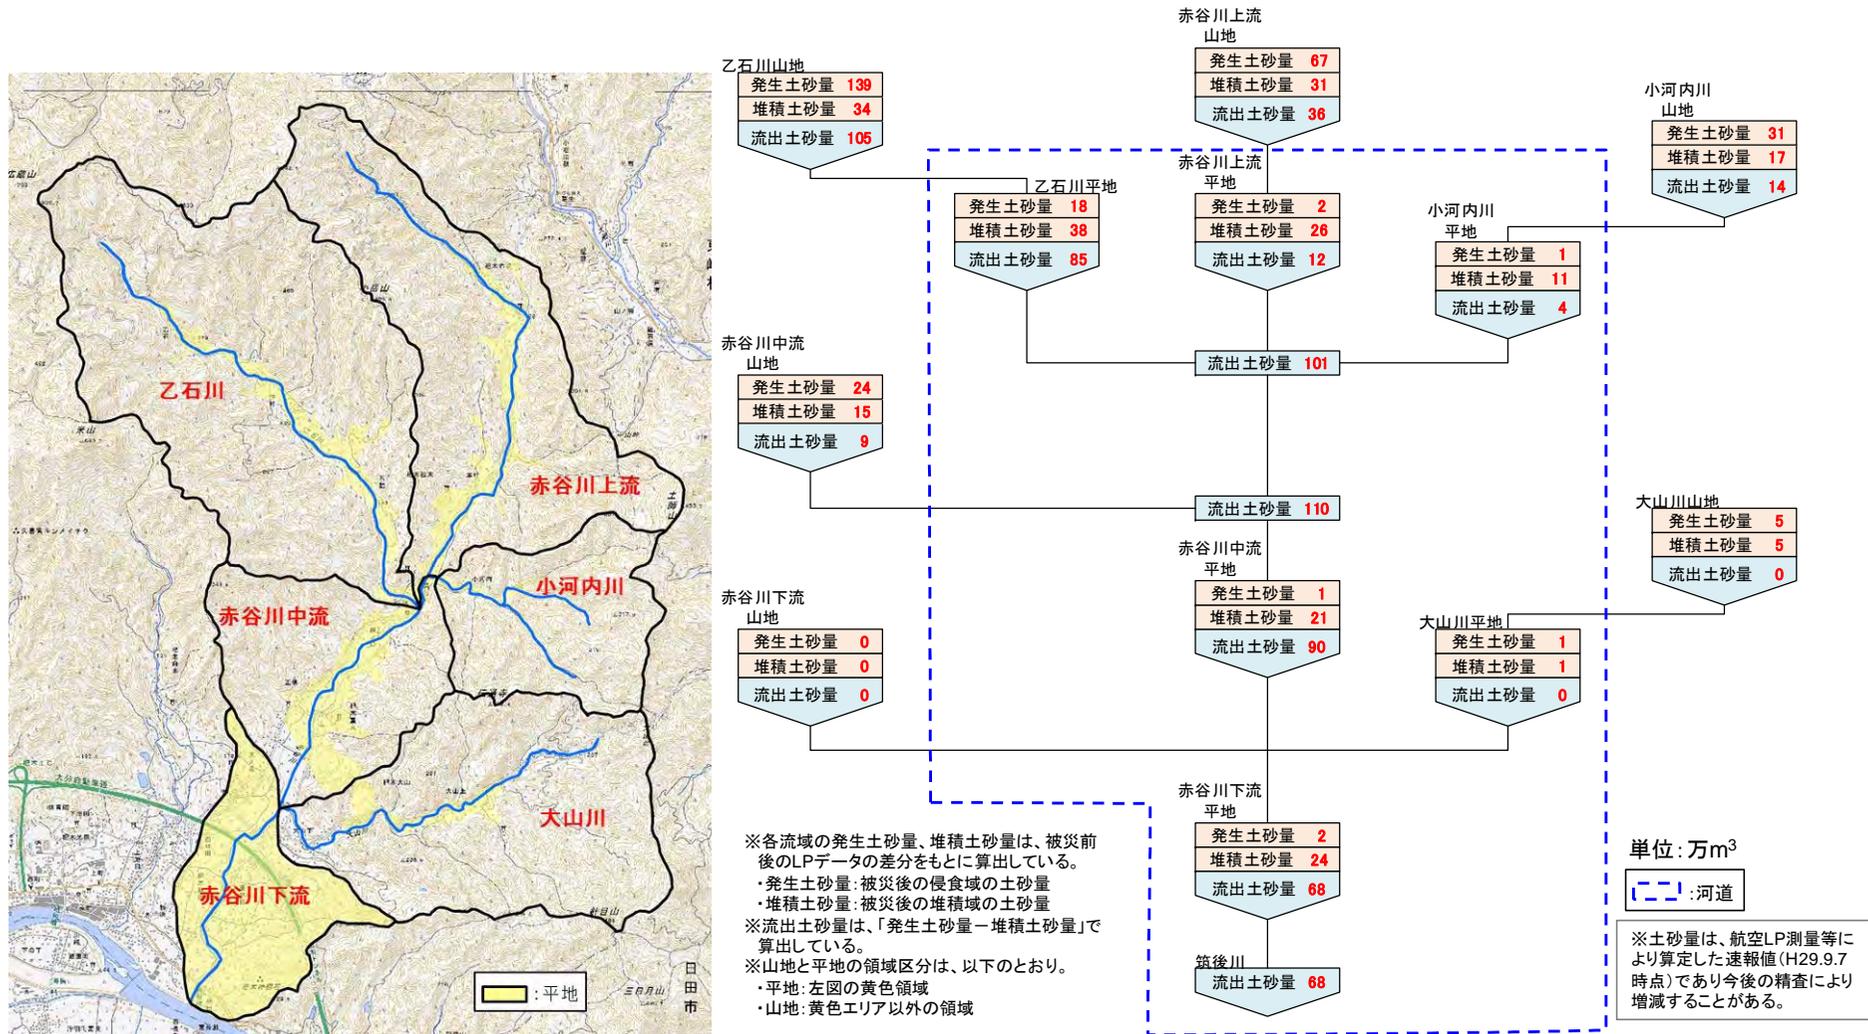
図 6.3.14 赤谷川流域における土砂収支図

また、乙石川合流点より下流では合計約 101 万 m³の土砂が流下し、平地部の大山川合流点までの赤谷川中流に約 21 万 m³、下流区間に約 24 万 m³の土砂を堆積させ、筑後川へは約 68 万 m³の土砂が流出したと推定される。乙石川合流点より下流の平地部への堆積土砂約 45 万 m³の内訳は、堆積土砂の河床材料調査結果（H29.7.26～29）より、シルト・粘土（0.075mm 以下）2.1 万 m³、砂（0.075～2mm）32 万 m³、礫（2mm 以上）10.9 万 m³であったと推定される。

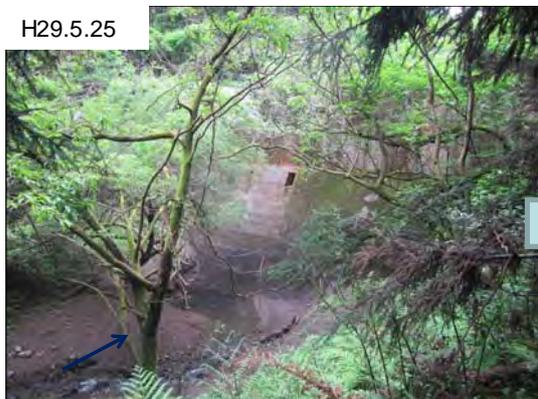
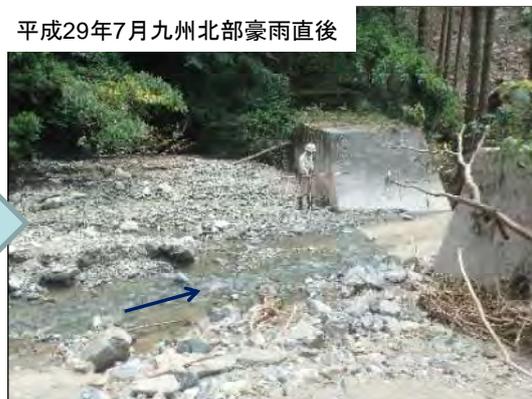
乙石砂防堰堤（竣工年：S45、高さ：12m）

福岡県において、乙石砂防堰堤、汐井谷砂防堰堤など 5 施設で、土砂・流木の捕捉を確認した（図 6.3.15, 図 6.3.16）。

被災前は5割未満の堆砂であったが、被災後は満砂状態である

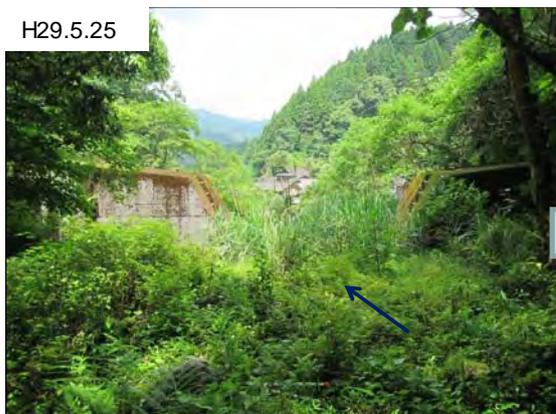
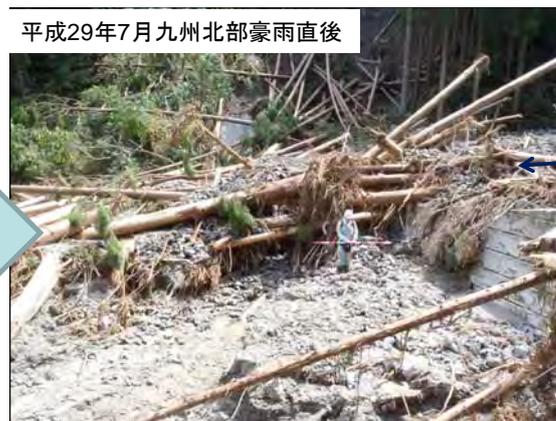
汐井谷砂防堰堤（竣工年：H8、高さ：8m）

被災前も満砂に近いが、被災後は土砂、流木ともに堆積がみられる

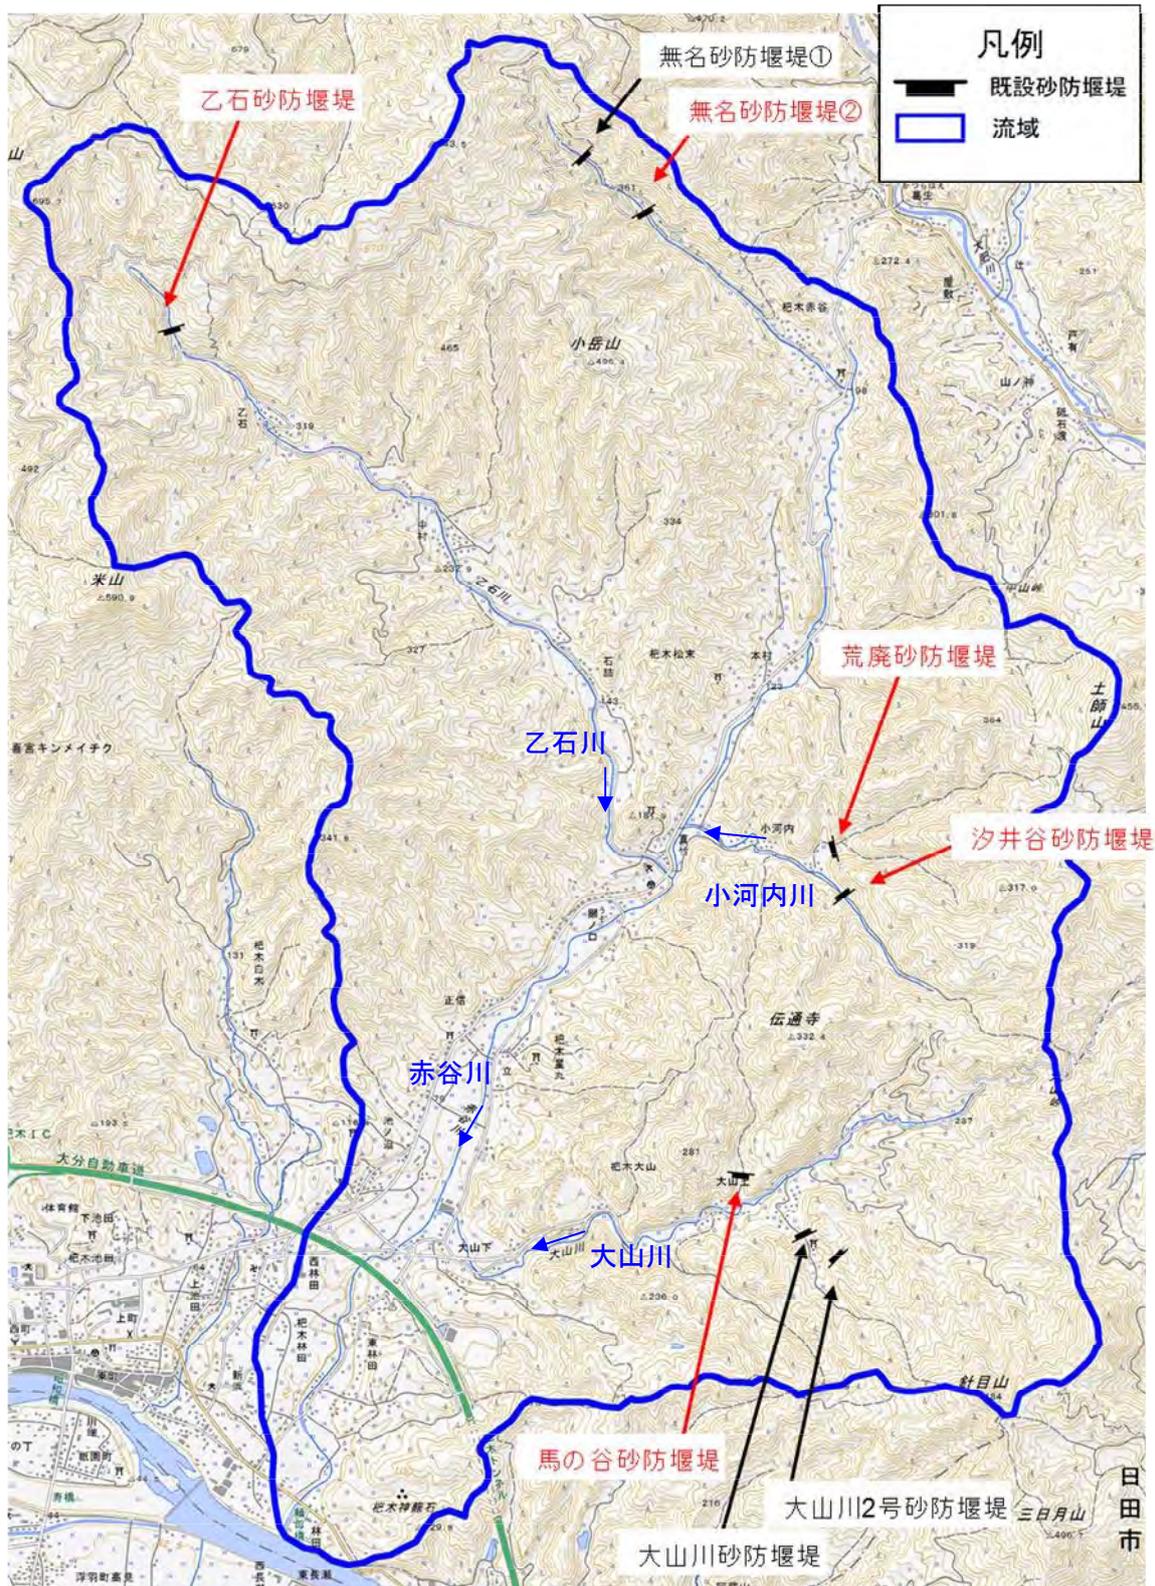
図 6.3.16 砂防堰堤による土砂・流木の捕捉状況（位置図）

※赤字：堰堤内における土砂・流木の捕捉を確認した施設
 ※黒字：堰堤内における土砂・流木の捕捉を確認できなかった施設

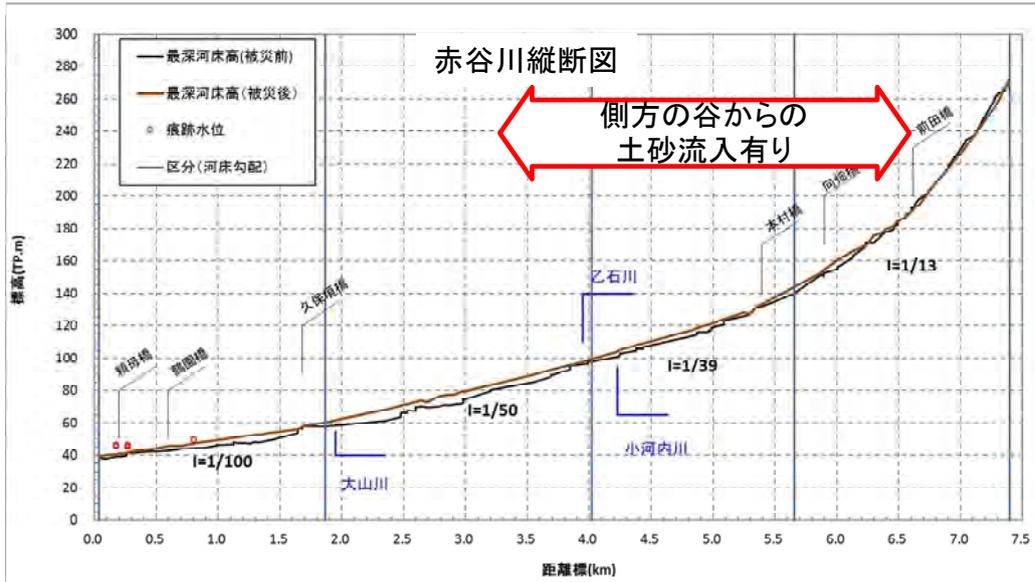
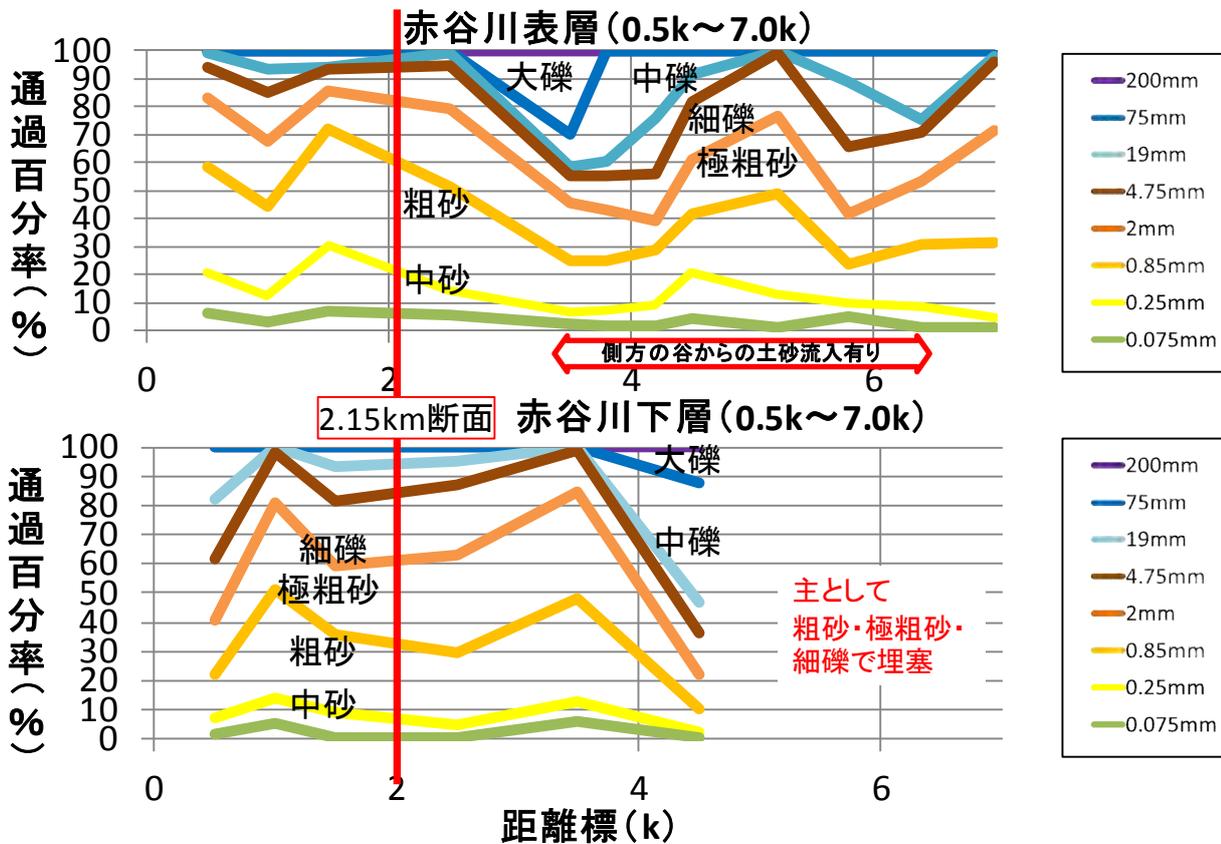
図 6.3.17 河床高及び河床材料調査結果の縦断図 (赤谷川)

赤谷川は 5k000 より下流で、乙石川は 2k000 より下流で顕著に堆積している。洪水後の平常時の流れによる土砂移動・再分級の影響を受けていないと考えられる表層下の粒度組成の縦断図をみると、赤谷川、乙石川 (1k600 より下流) の河道埋塞土砂の主体は、粗砂 (0.5～1mm)、極粗砂 (1～2mm)、細礫 (2～4mm) であることがわかる。河床勾配が急で河道埋塞が顕著でない乙石川 2k000 より上流では中礫 (4～64mm)・大礫 (64～256mm) が主体となっている。赤谷川 4k500 では中礫・大礫が主体となっているが、表層の粒度組成縦断図においては粗砂 (0.5～1mm)、極粗砂 (1～2mm)、細礫 (2～4mm) が主体である。なお、乙石川 0k000～2k000 で表層材料が表層下材料よりも粗粒化傾向であり、赤谷川 2k500 より下流で表層材料が表層下材料よりも細粒化傾向であるが、これは、洪水後の平常時の流れによる土砂の再移動によって生じていると考えられる。

5kmより下流は数mの厚さで河道が埋塞

赤谷川の河道埋塞土砂は粗砂・極粗砂・細礫が主体

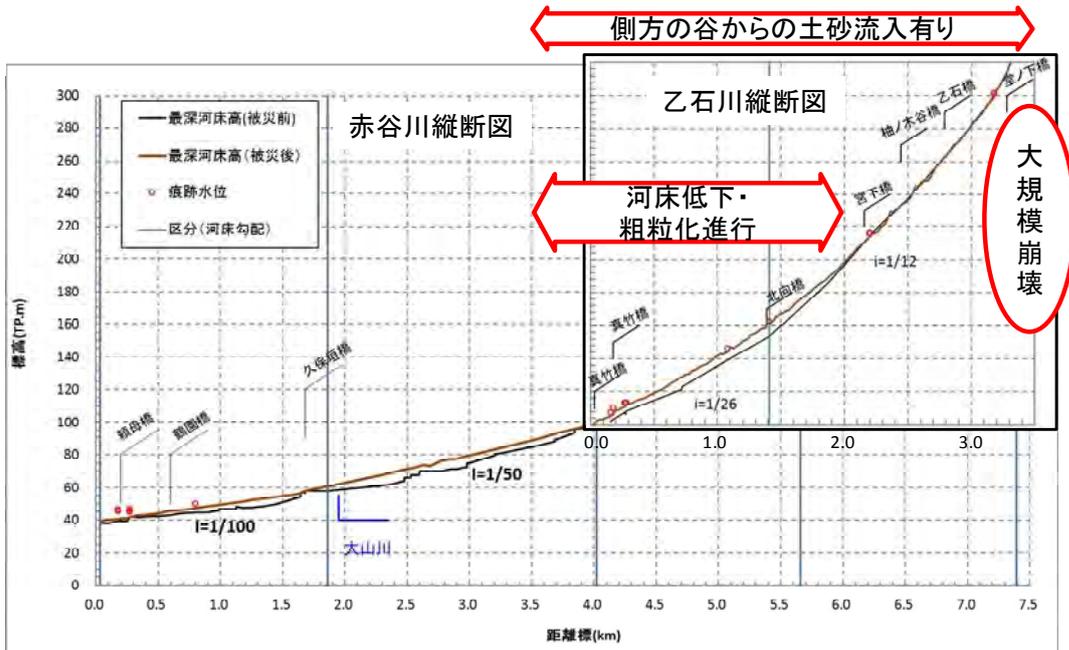
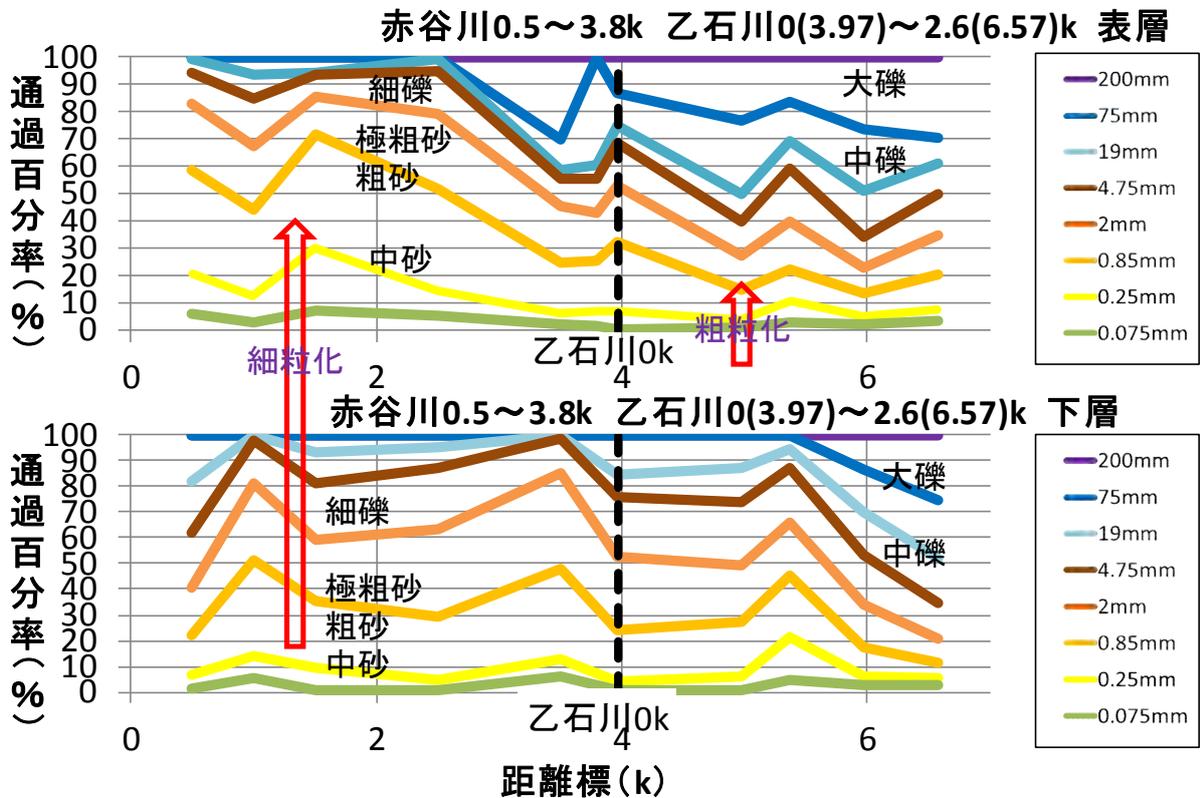
図 6.3.18 河床高及び河床材料調査結果の縦断図 (赤谷川下流・乙石川)

乙石川表層下には粗砂・細礫が堆積
