6.3 赤谷川流域の被災状況

6.3.1 雨量及び流量の状況

6.3.5 赤谷川における被害状況

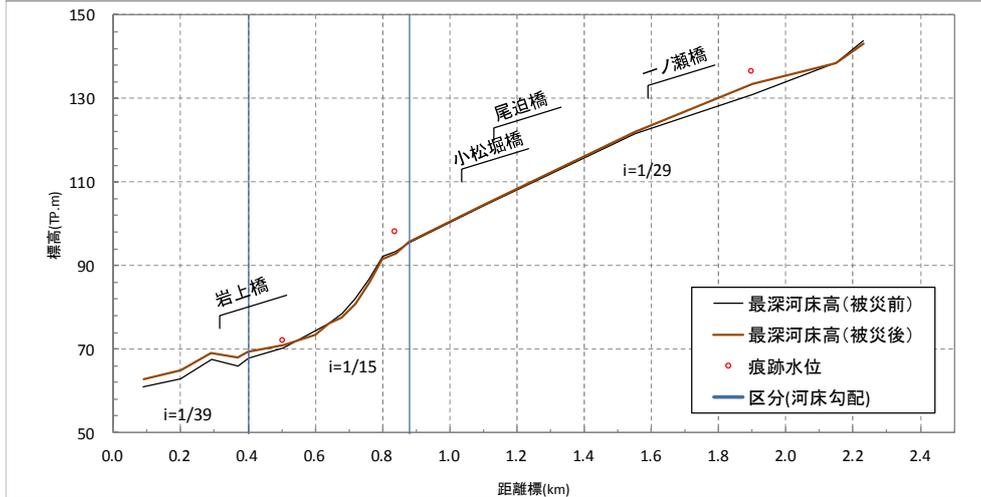
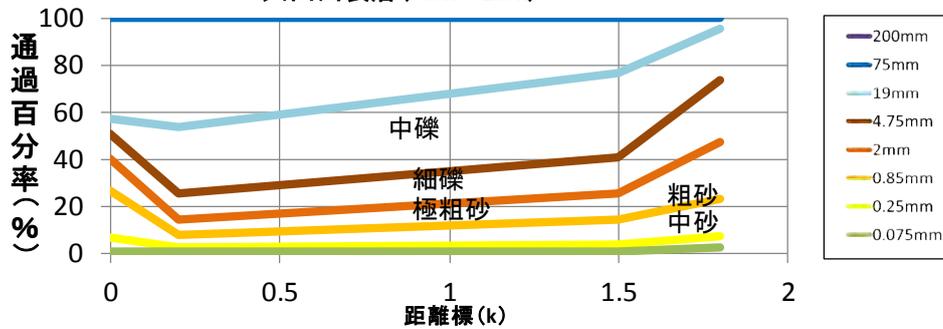
図 6.3.19 河床高及び河床材料調査結果の縦断図 (大山川)

支川の大山川では、赤谷川合流点を除いて顕著な河道埋塞はみられず、河床材料の主体も中礫 (4～64mm) となっている。

赤谷川・乙石川と異なり粗砂・細礫は少ない

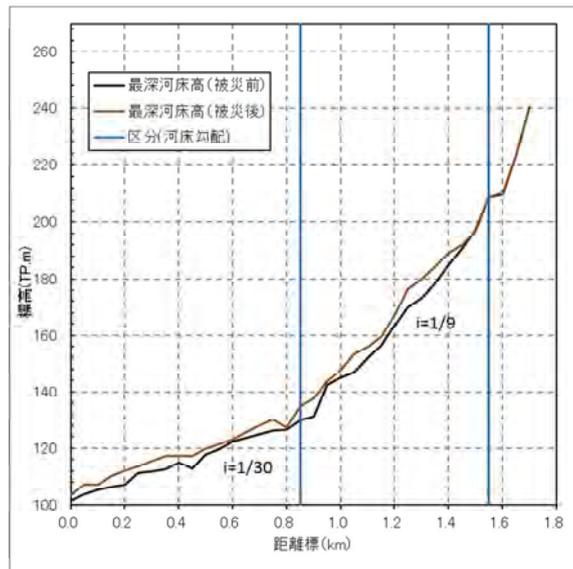
図 6.3.20 河床高縦断図 (小河内川)

赤谷川 (0k000～7k400)、赤谷川下流 (0k000～3k950)・乙石川 (0k000～3k400)、大山川における出水前後の河床高と出水後の河床材料調査結果の縦断図を図 6.3.17～図 6.3.19 に、小河内川の河床高変化を図 6.3.20 に示す。

※河床高は、被災前及び被災後のLPデータより取得

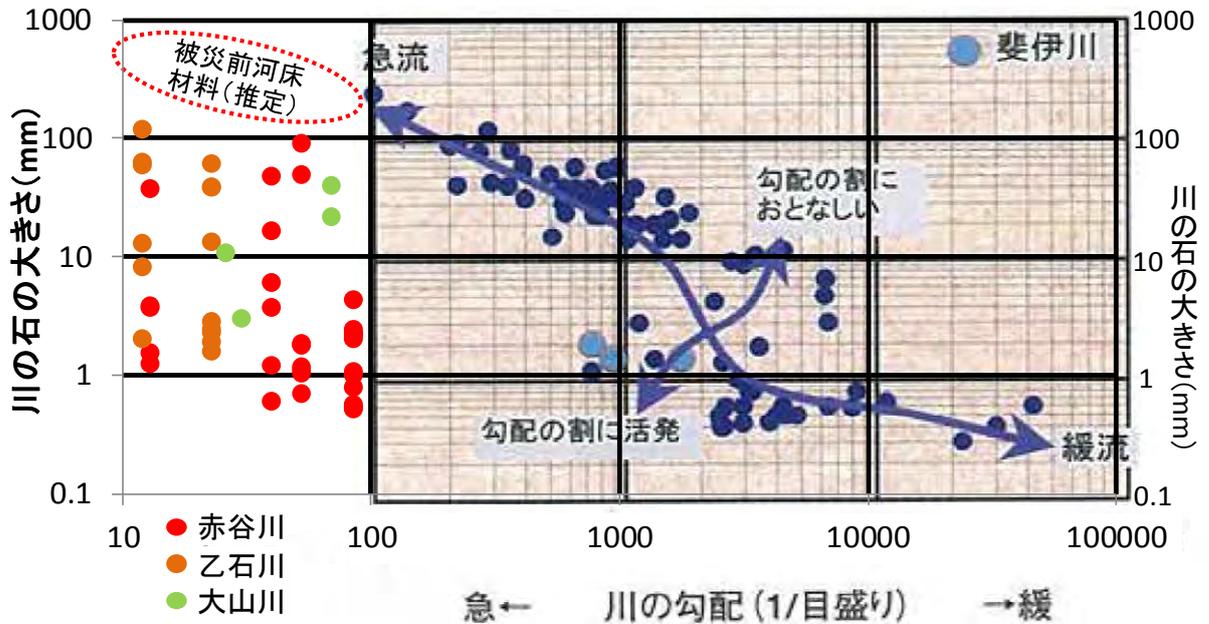
図 6.3.21 川の勾配と川の石の大きさの関係

図 6.3.21 は、日本の一級河川の河床材料と粒径の関係を整理した図に赤谷川、乙石川、大山川の被災後の河床材料粒径をプロットしたものである。図において、日本の沖積河川の河床材料粒径と勾配の関係はグラフの左上から右下に引いた線付近に集まる。この線より上に離れるほど河床材料が比較的動きにくい、おとなしい状態にあり、下に離れるほど河床材料が比較的動きやすい活発な状態にある。被災後の赤谷川等の河床材料は、日本の沖積河川の標準的な関係よりも下側に離れており、河床材料が動きやすい活発な状態にあることがわかる。

被災後の赤谷川は細粒化して活発な状態

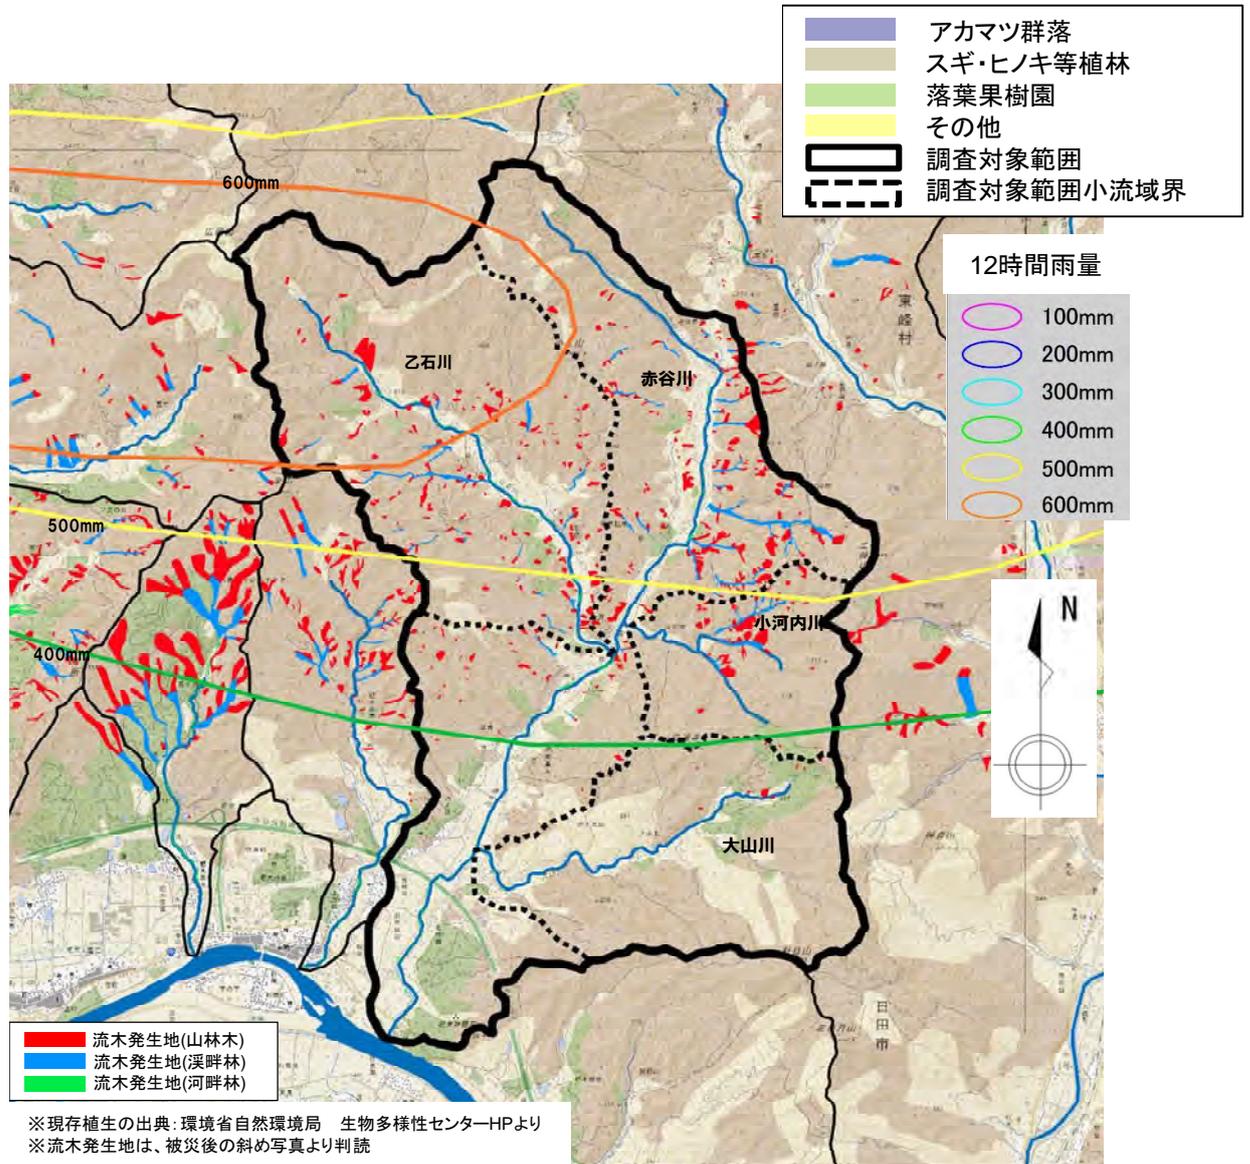
図 6.3.22 赤谷川流域における流木発生地

赤谷川流域は、人工的に造林された植林地が多くを占めている。今次出水では、流木の発生源として山林木が多く、特にスギ・ヒノキ等植林が流木として多い（図 6.3.22, 図 6.3.23）。

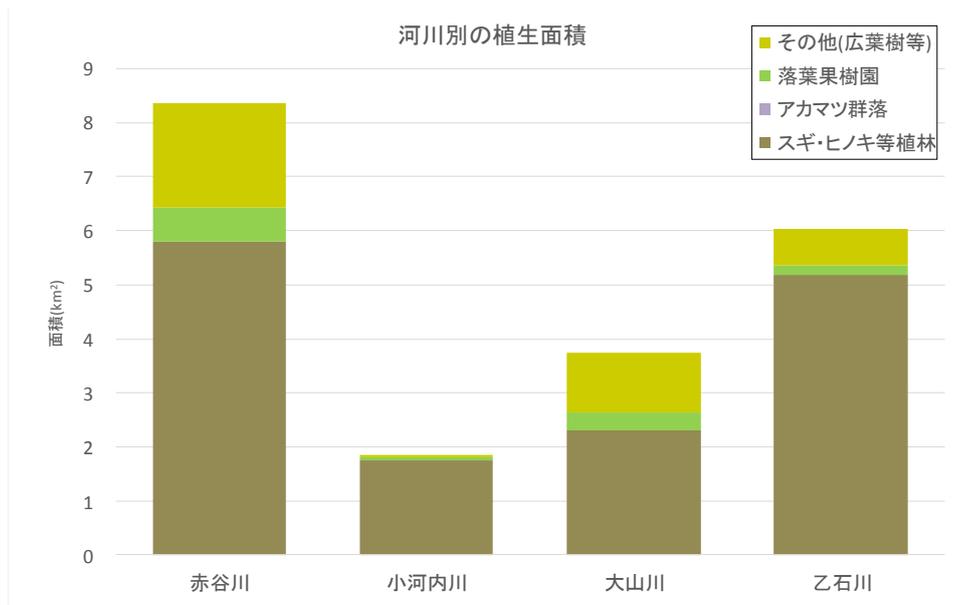
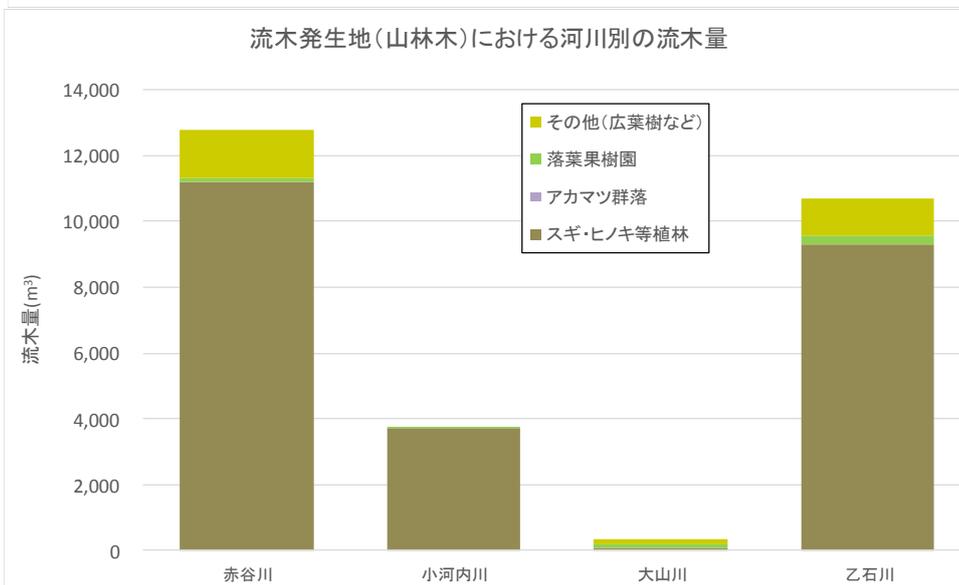
図 6.3.23 赤谷川流域における発生流木量

河川別の発生流木量は、河川別の流木発生地(山林木)の面積比率より算定

※ 発生流木量は、斜め写真等をもとに、流木発生域の面積を計測し、その後、単位面積当たりの材積量549m³/ha(福岡県人工林収穫予測林齢45年)を乗じて算定した実体積の数値である。各発生域は以下のとおりである

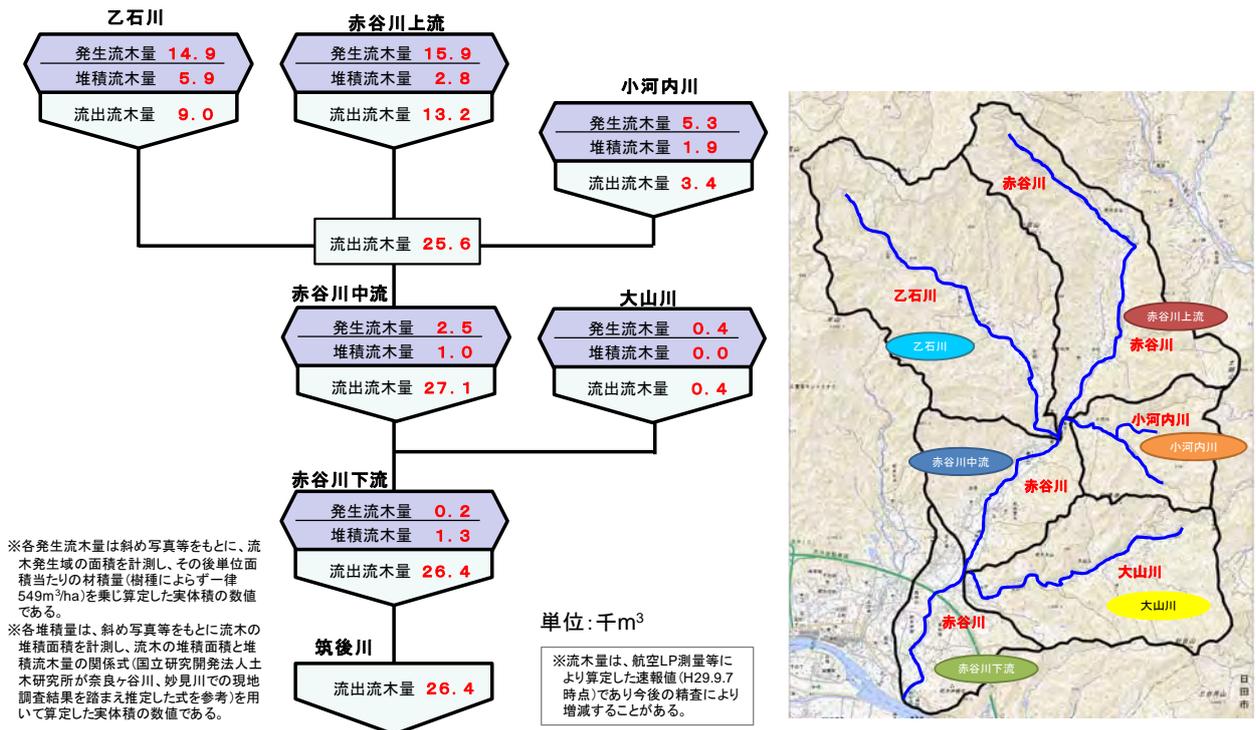
図 6.3.24 赤谷川流域における流木収支図

乙石川下流では、合計 25.6 千 m³ の流木が流下し、大山合流点までの赤谷川中流に約 1.0 千 m³、下流区間に 1.3 千 m³ の流木がそれぞれ堆積し、筑後川へは約 26.4 千 m³ の流木が流出したと推定される (図 6.3.24)。

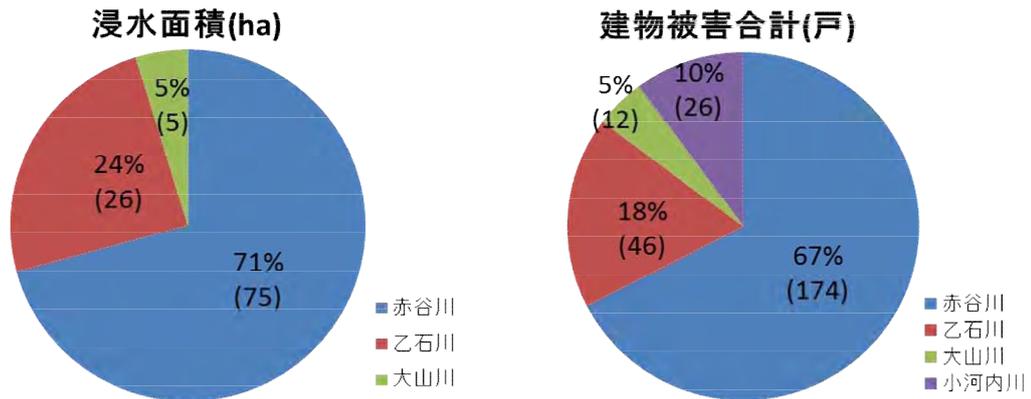
図 6.3.25 赤谷川流域における浸水面積及び家屋被害

赤谷川流域全体の浸水面積のうち、赤谷川本川の浸水面積は71% (75ha) を占めており、次いで乙石川で24% (26ha)、大山川で5% (5ha) となっている。床上・床下浸水や倒壊・流出などの建物被害は、赤谷川で全体の67% (174件)、次いで乙石川で18% (46件)、大山川で5% (12件)、小河内川で10% (26件) となっている (図 6.3.25)。

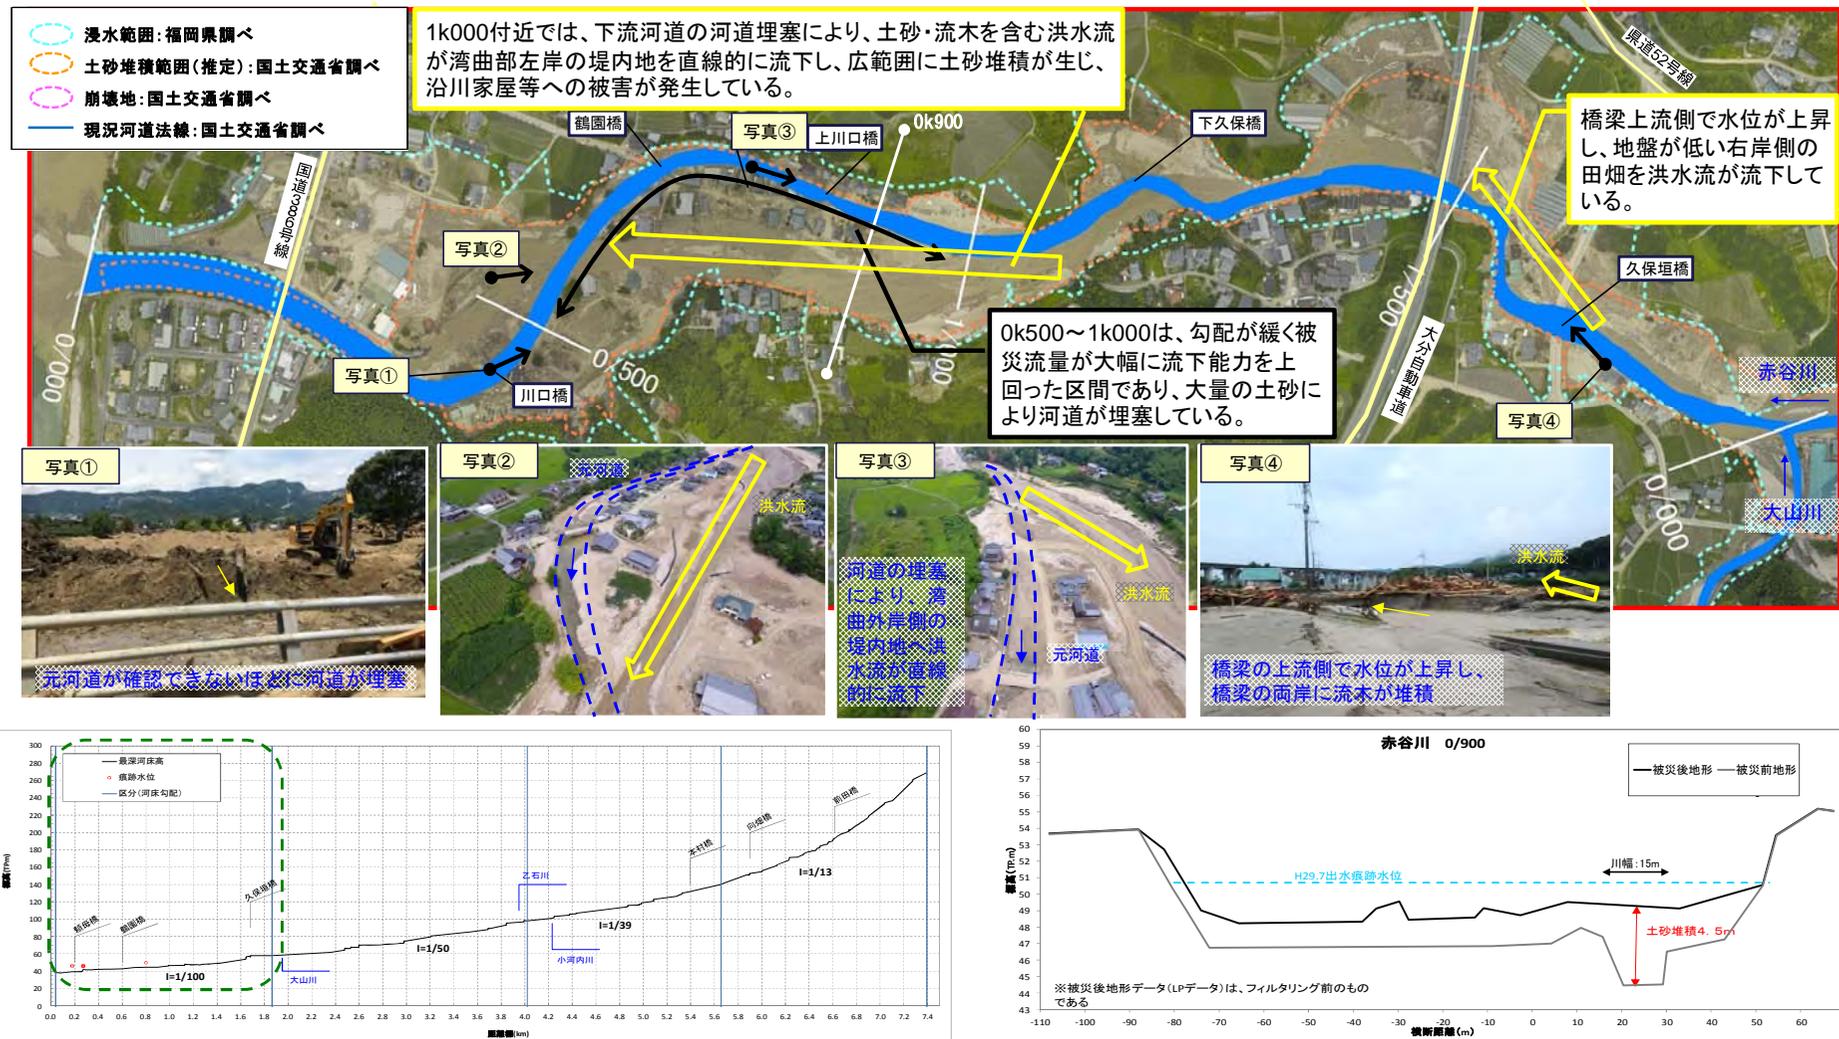
図 6.3.26 区間別の被害の特徴 (赤谷川 0k000~1k950)

0k500～1k000 は、被災流量が大幅に流下能力を上回った勾配が緩い区間であり、大量の土砂により河道が埋塞している。

1k000 付近では、下流区間の河道埋塞により、土砂・流木を含む洪水流が湾曲部左岸の堤内地を直線的に流下し、広範囲に土砂堆積が生じ、沿川家屋等への被害が発生している。

1k700 付近では、土砂堆積により橋梁の上流側で水位が上昇し、洪水流は地盤が低い右岸側の田畑を流下している（図 6.3.26）。

河道埋塞土砂の主体は、粗砂（0.5～1mm）、極粗砂（1～2mm）、細礫（2～4mm）である。また、洪水後の平常時の流れにより、上流から再移動して流れてくる土砂が堆積し、表層では細粒化傾向にある。

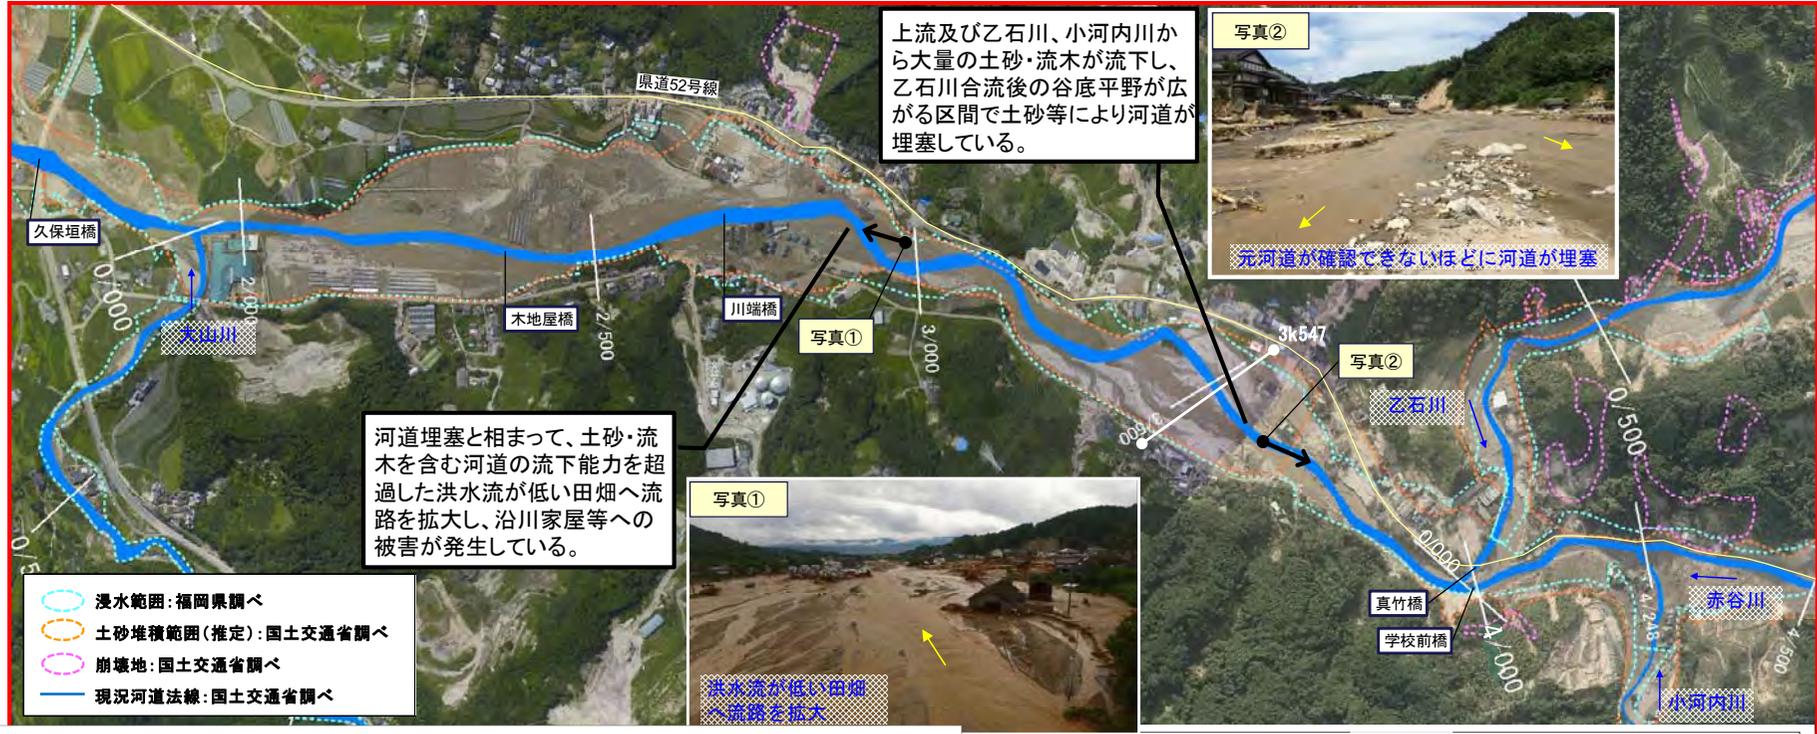
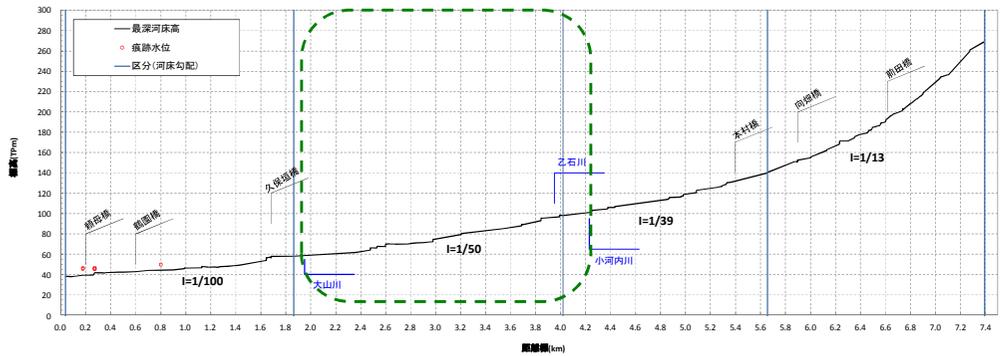
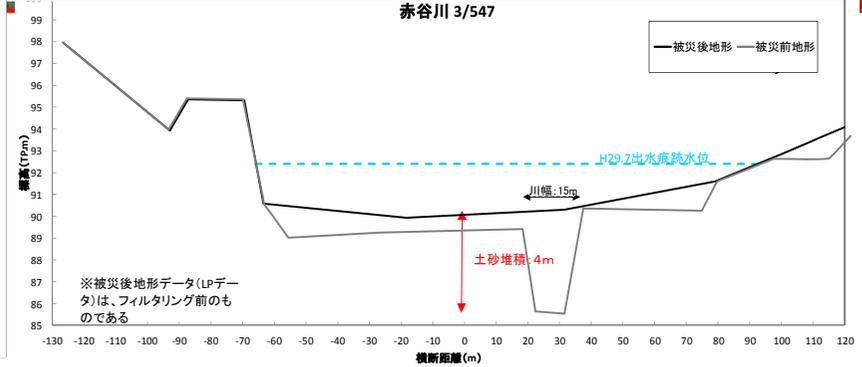
図 6.3.27 区間別の被害の特徴 (赤谷川 1k950~4k250)

赤谷川上流及び乙石川、小河内川から大量の土砂・流木が流下し、乙石川合流後の谷底平野が広がる区間で土砂等により河道が埋塞している。

河道埋塞と相まって土砂・流木を含む河道の流下能力を超過した洪水流が低い田畑へ流路を拡大し、沿川家屋等への被害が発生している（図 6.3.27）。

河道埋塞土砂の主体は、粗砂（0.5～1mm）、極粗砂（1～2mm）、細礫（2～4mm）である。また、2k500 より下流では、洪水後の平常時の流れにより上流から再移動して流れてくる土砂が堆積し、表層では細粒化傾向にある。逆に 2k500～乙石川合流点区間においては、表層材料の粗粒化傾向にある。

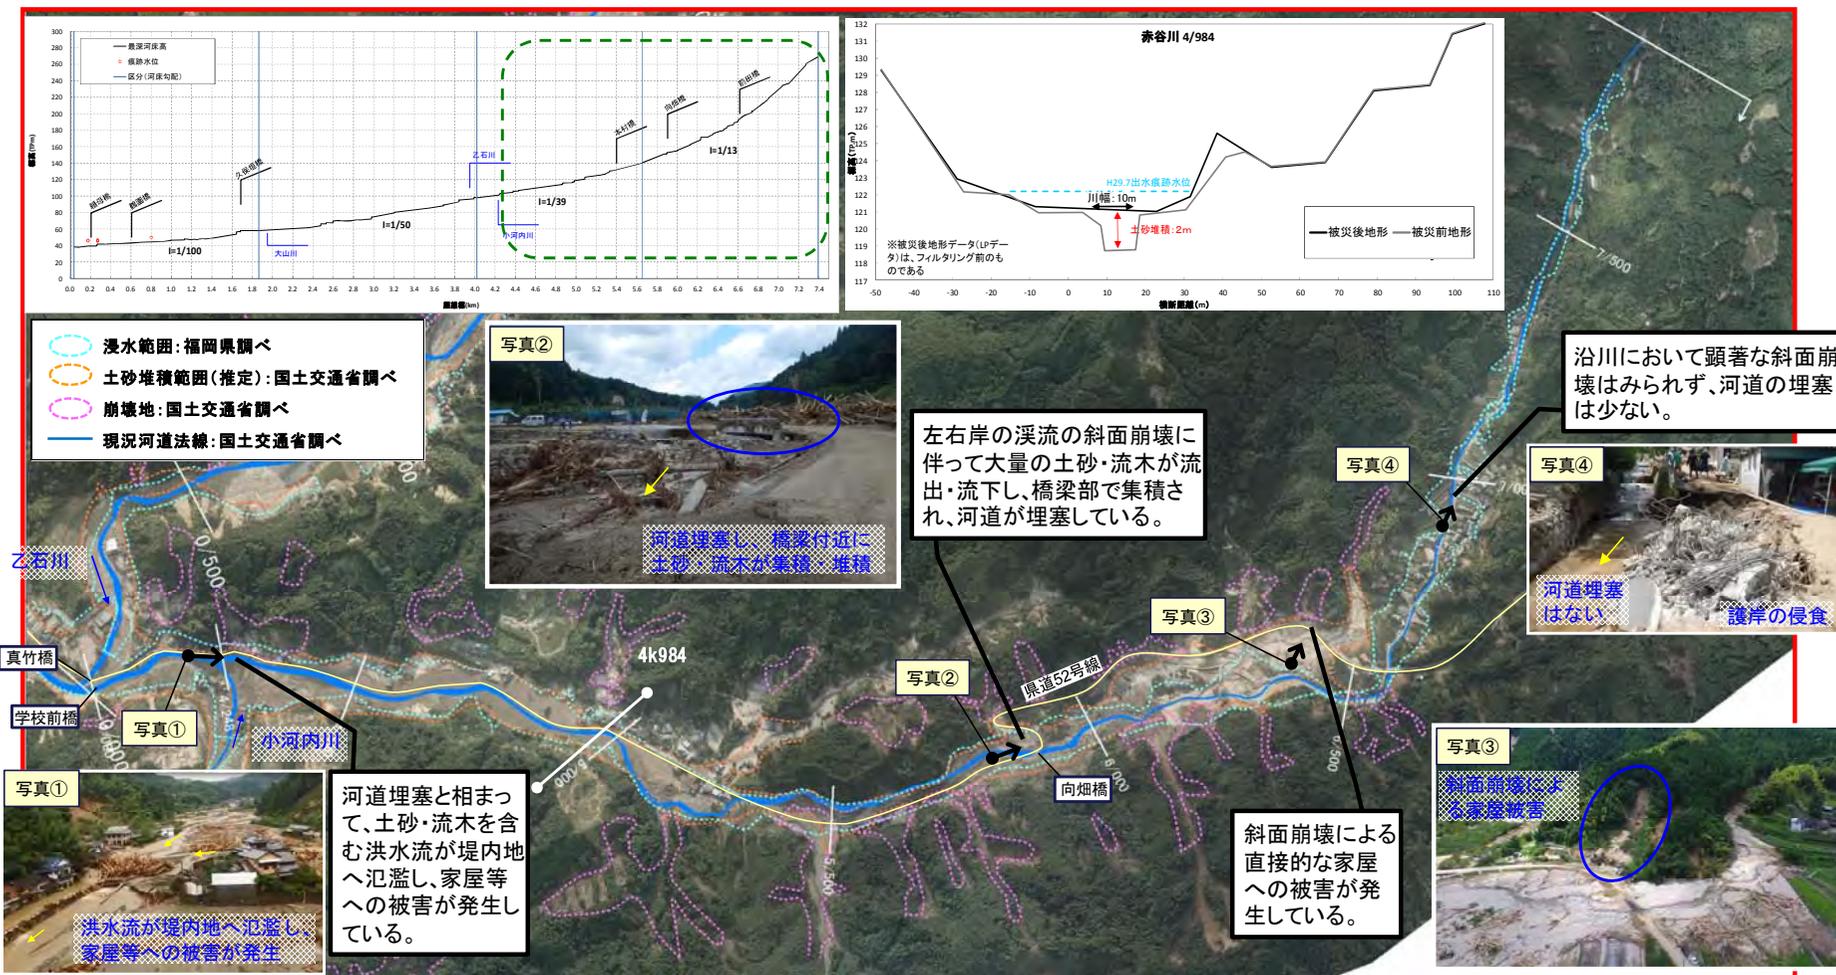
図 6.3.28 区間別の被害の特徴（赤谷川 4k250～8k000）

4k250～6k500 の区間は、左右岸の溪流の斜面崩壊に伴って、谷地形を埋めるように大量の土砂・流木が流下している。

6k500 より上流の区間は、沿川において顕著な斜面崩壊はみられず、河道の埋塞は少ない。橋梁部で流木が集積され河道が閉塞するとともに、大量の土砂により河道も埋塞している。河道埋塞と相まって土砂・流木を含む河道の流下能力を超過した洪水流が堤内地へ氾濫し、家屋等への被害が発生し、斜面崩壊による直接的な家屋被害も発生している（図 6.3.28）。

河道埋塞土砂の主体は、粗砂（0.5～1mm）、極粗砂（1～2mm）、細礫（2～4mm）であるが、中礫（4～64mm）、大礫（64～256mm）が主体の場所もある。

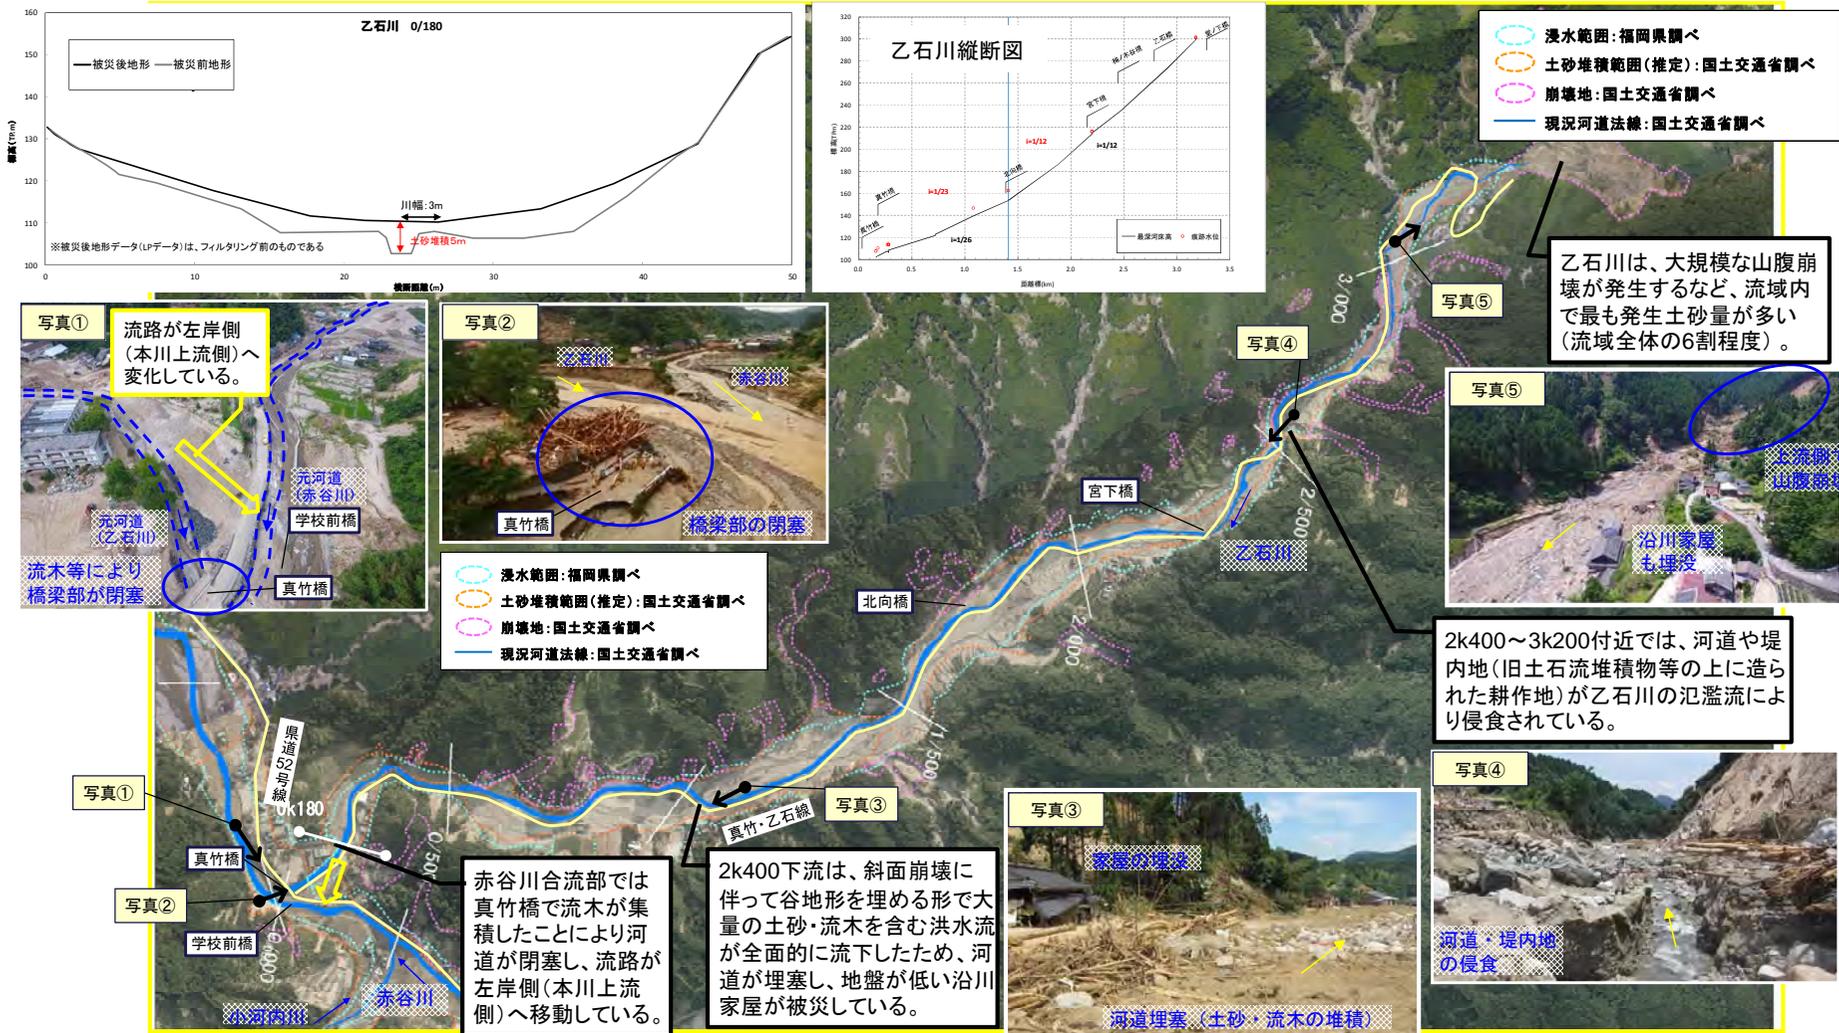
図 6.3.29 区間別の被害の特徴(乙石川 0k000~3k200)

乙石川は、大規模な山腹崩壊が発生するなど、流域内で最も発生土砂量が多い（流域全体の 6 割程度）。

赤谷川合流部では、^{またけ}真竹橋で流木が集積したことにより河道が閉塞し、流路が左岸側（本川上流側）へ移動している。

2k400 下流は、左右岸の溪流の斜面崩壊に伴い谷地形を埋める形で土砂・流木を含む洪水流が全面的に流下し、大量の土砂等により河道が埋塞し、地盤が低い沿川家屋が被災している。

2k400～3k200 付近は、河道や堤内地（旧土石流堆積物等の上に造られた耕作地）が氾濫流により侵食されている（図 6.3.29）。

河道埋塞土砂の主体は、粗砂（0.5～1mm）、極粗砂（1～2mm）、細礫（2～4mm）であるが、中礫（4～64mm）、大礫（64～256mm）も混ざっている。洪水後の平常時の流れにより、土砂の再移動が生じており、表層材料の粗粒化傾向にある。

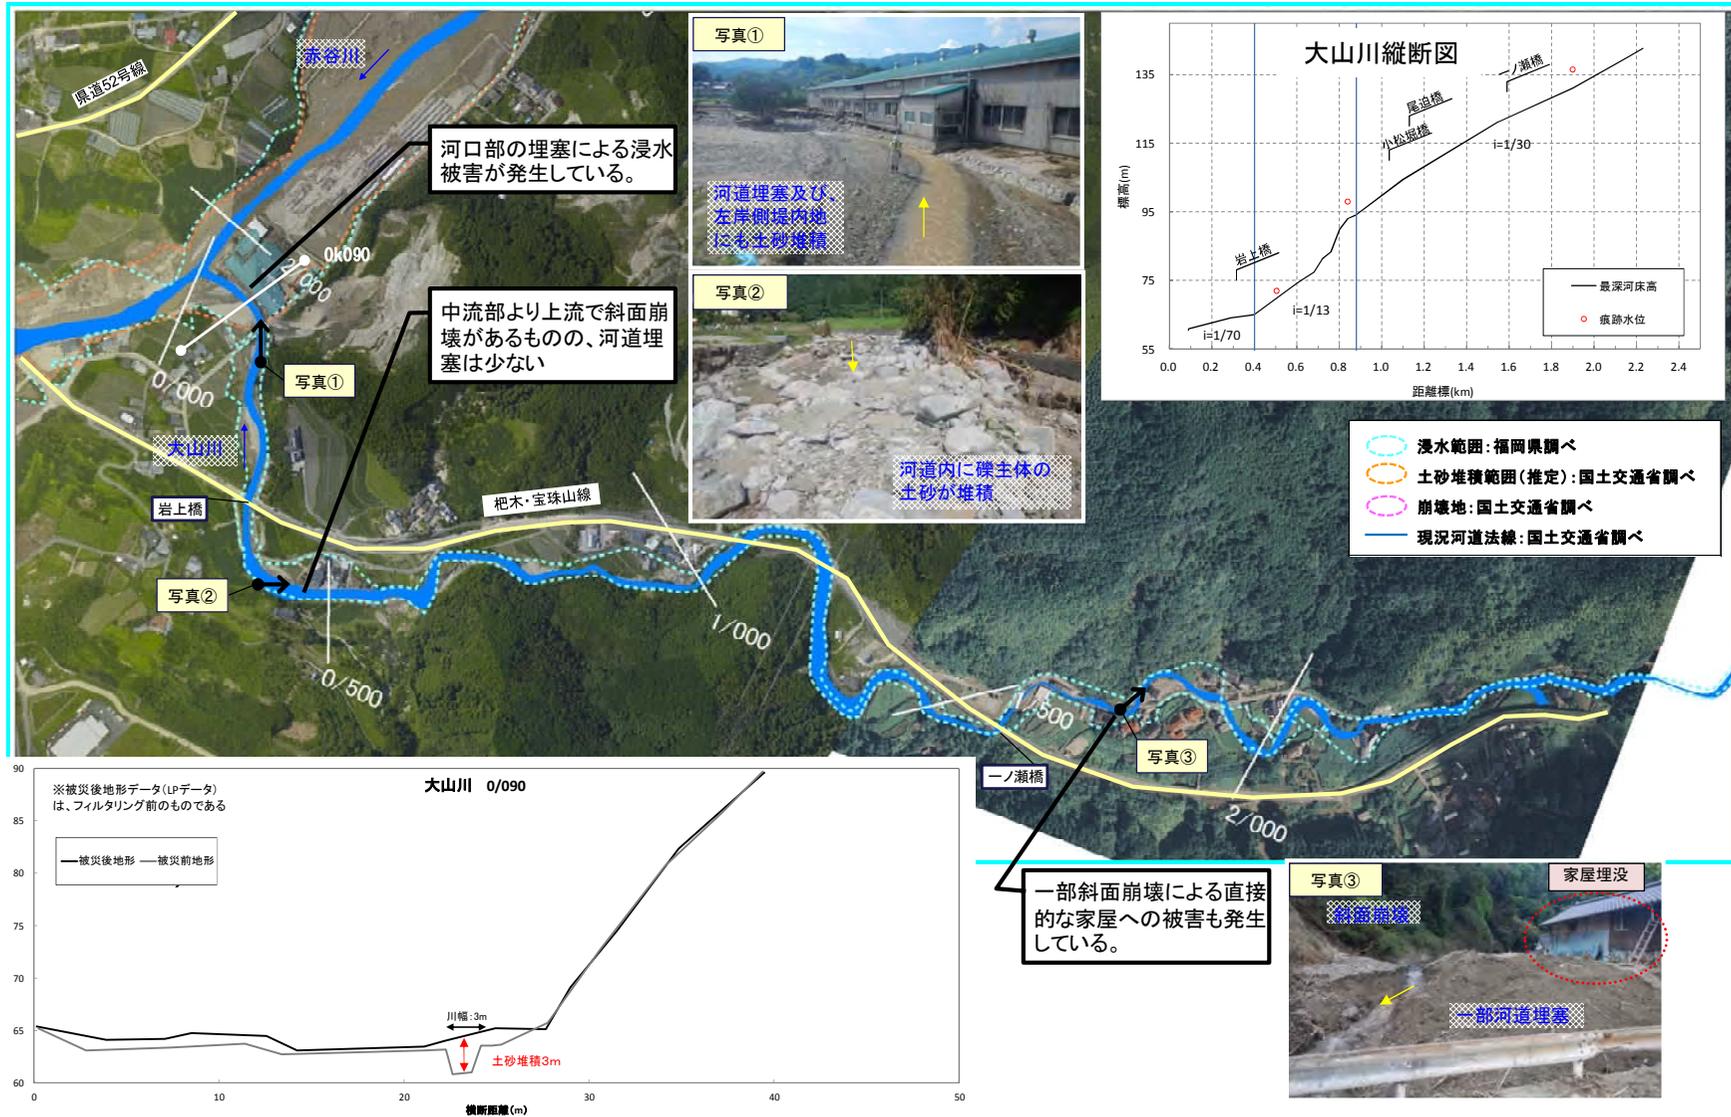
図 6.3.30 区間別の被害の特徴 (大山川 0k000~2k500)

赤谷川合流部では埋塞による浸水被害が発生し、一部斜面崩壊による直接的な家屋への被害も発生している。

中流部より上流で斜面崩壊があり、赤谷川合流部で河道埋塞が発生しているが、河道埋塞は少ない（図 6.3.30）。

河道埋塞箇所以外の河床に堆積している土砂の主体は中礫である。

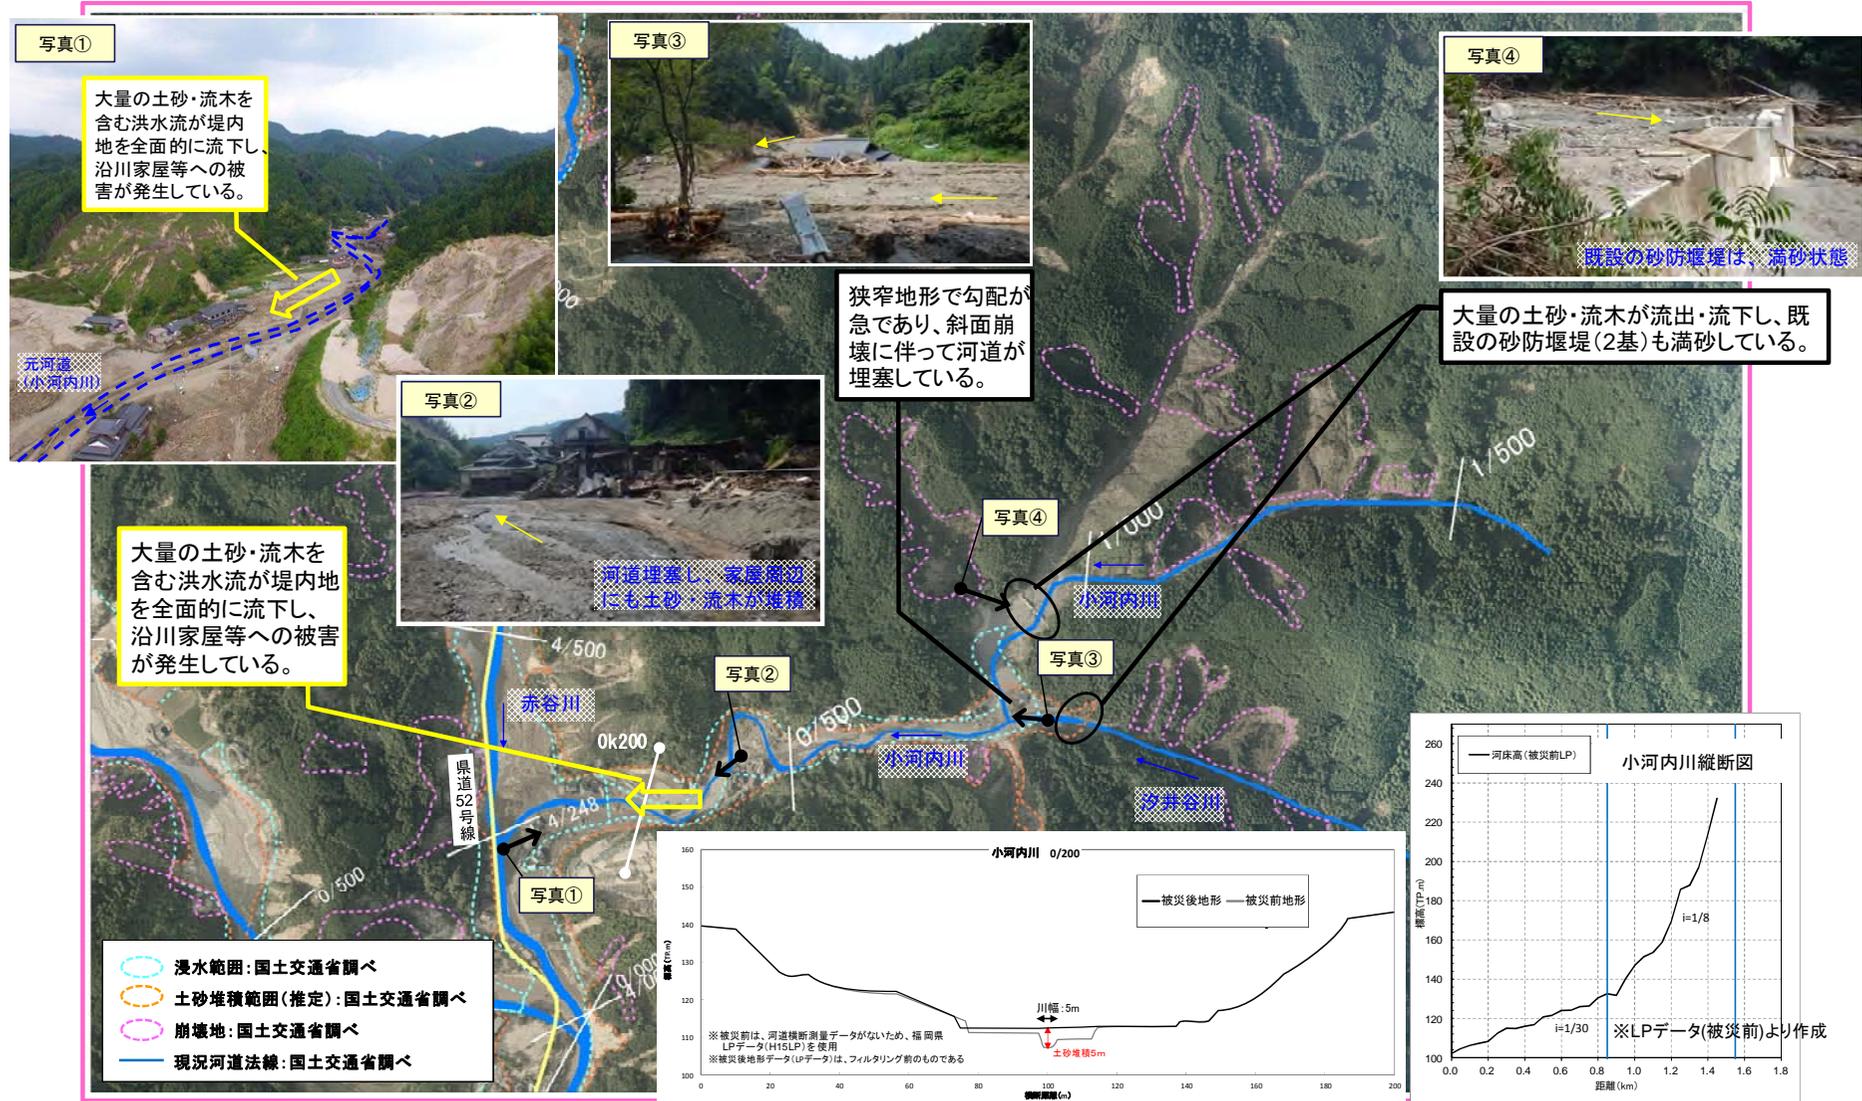
図 6.3.31 区間別の被害の特徴(小河内川 0k000~1k500)

狭窄地形で勾配が急であり、斜面崩壊に伴って河道が埋塞している。大量の土砂・流木が流出・流下し、既設の砂防堰堤（2基）も満砂している。

大量の土砂・流木を含む洪水流が堤内地を全面的に流下し、沿川家屋等への被害が発生している（図 6.3.31）。

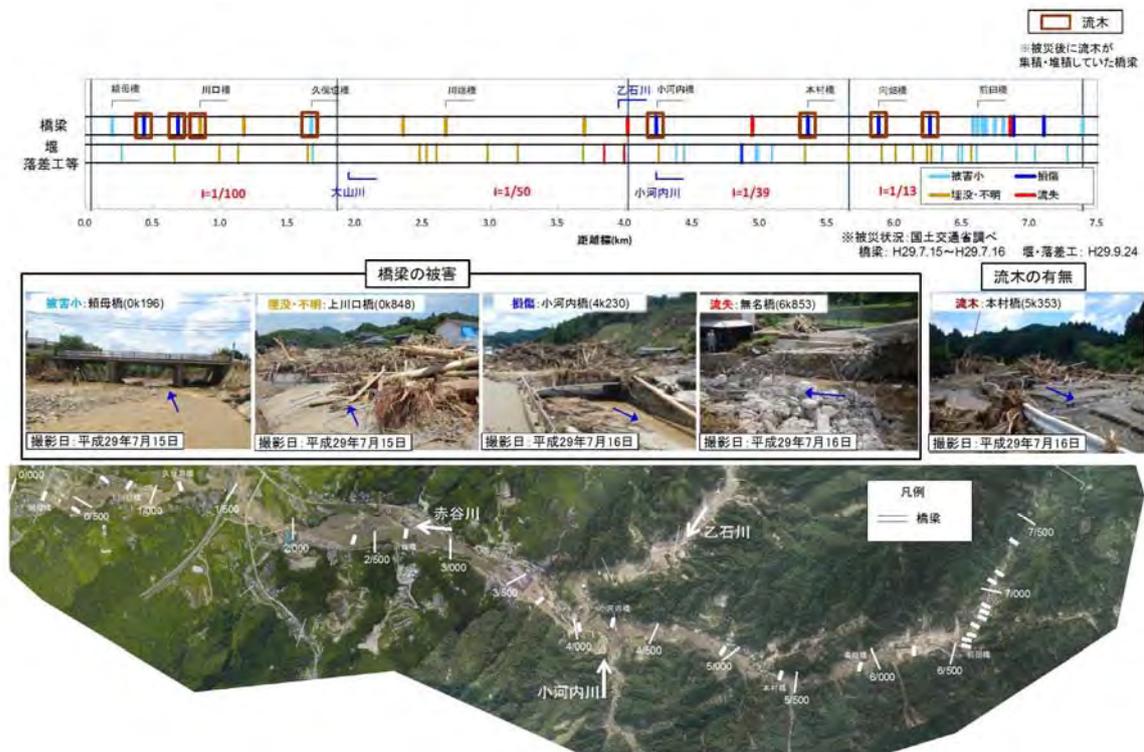
図 6.3.32 横断工作物の被災状況（赤谷川）

被災後の航空写真と現地写真から、横断工作物・橋梁の被災状況を推定した。赤谷川の橋梁は、36%が被害小、32%が損傷、20%が土砂で埋没・不明、12%が流失している。堰・落差工は、42%が被害小、3%が損傷、50%が土砂で埋没・不明、5%が流失している（図 6.3.32）。

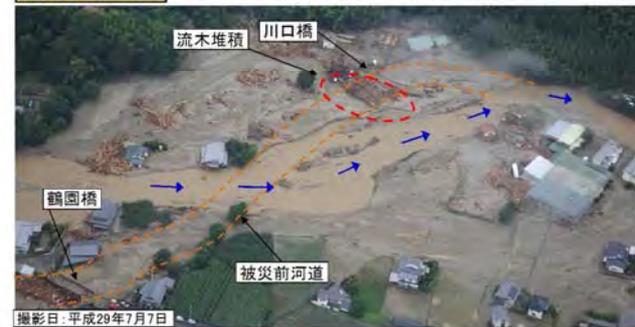
図 6.3.33 橋梁の被災状況（赤谷川：川口橋）

赤谷川下流部の川口橋では、図 6.3.33 に示すように、上流から土砂・流木が大量に流下してきたことにより、河道内において土砂と合わせて流木が堆積したものと推測される。

- 上流から土砂・流木が大量に流下してきたことにより、河道内において土砂と合わせて、流木が堆積したと推測される。
- 橋梁の両脇・直上下流の建物・護岸の被害は少なかった。

橋梁上流の護岸の被災はほぼ確認されなかった。

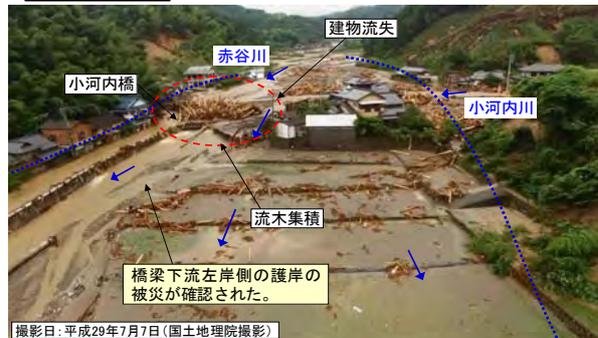
図 6.3.34 橋梁の被災状況（赤谷川：小河内橋）

赤谷川上流部の小河内橋では、図 6.3.34 に示すように、大量の土砂・流木が流出してくる小河内川の合流点直下に位置しており、河道幅が比較的狭く、流木の供給が多かったため、流木が集積したと推測される。

- 河道幅が比較的狭く流木の供給が多かったため、流木が集積したと推測される。
- 橋梁の上流側に流木が集積したことにより流路が左右岸に拡散され、拡散した流下部に存在した建物、上下流の護岸に被害が発生した。

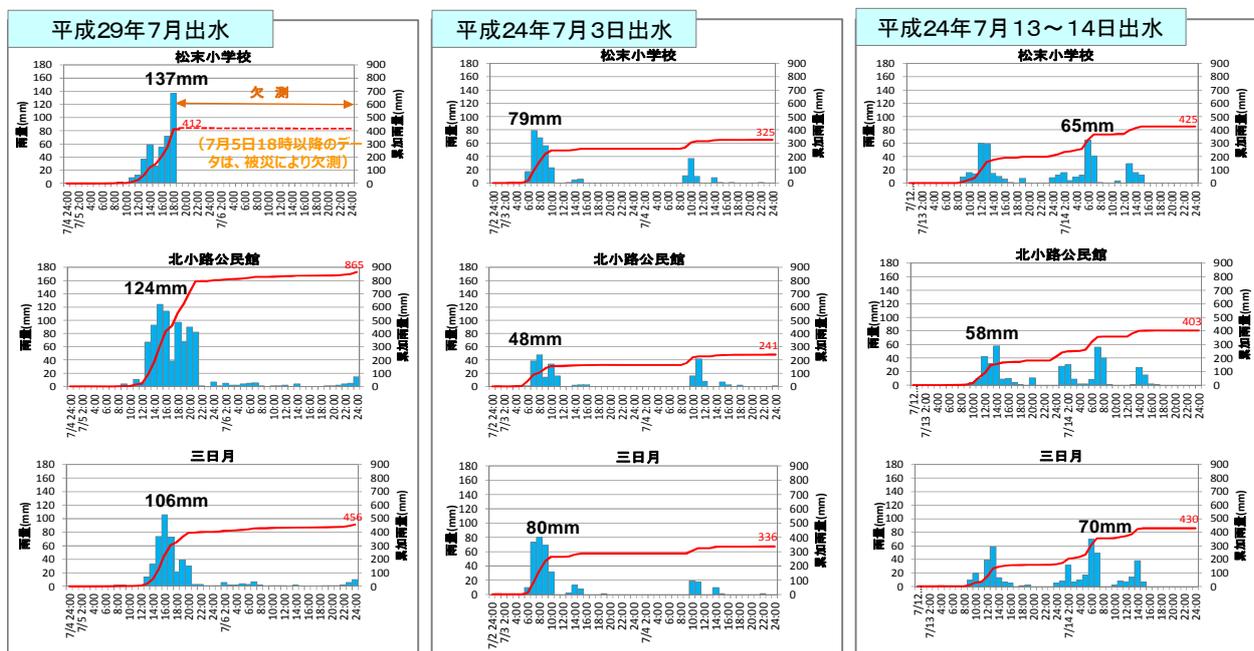
図 6.3.35 平成 24 年 7 月九州北部豪雨との比較（雨量）

今回の降雨は、図 6.3.35 に示すように、近年最大出水であった平成 24 年 7 月九州北部豪雨と比較して、非常に大きな雨量を記録した。

1 時間雨量で見ると、平成 24 年 7 月 3 日及び平成 24 年 7 月 13～14 日出水では、松末小学校で 79mm、65mm、北小路公民館で 48mm、58mm、三日月で 80mm、70mm であったのに対し、平成 29 年 7 月出水では、松末小学校で 137mm、北小路公民館で 124mm、三日月で 106mm を記録した。

総雨量で見ると、平成 24 年 7 月 3 日及び平成 24 年 7 月 13～14 日出水では、240～430mm 程度であったのに対して、平成 29 年 7 月出水では、北小路公民館で 865mm を記録した。

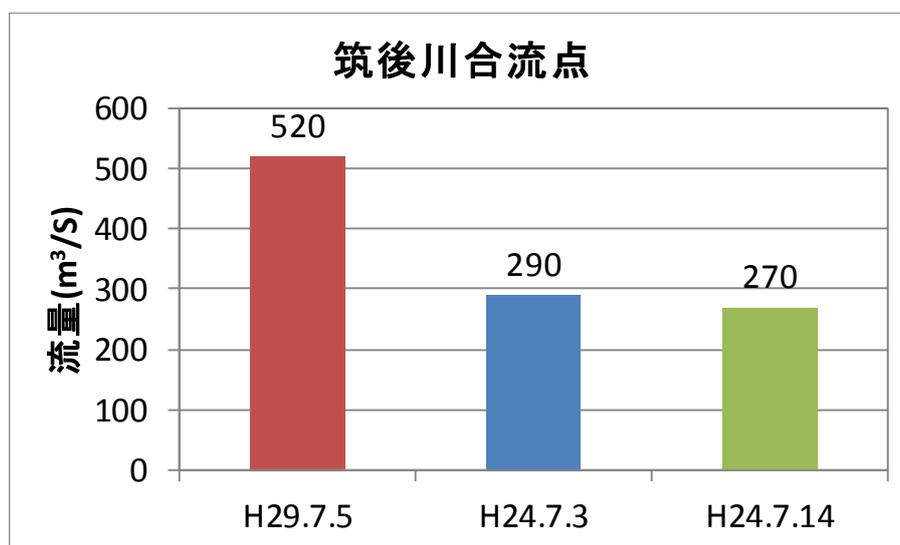
図 6.3.37 平成 24 年 7 月九州北部豪雨との比較（被災流量）

今次出水の被災流量は、赤谷川（筑後川合流点）で約 $520\text{m}^3/\text{s}$ と推定される。平成 24 年 7 月九州北部豪雨では、図 6.3.37 に示すように、筑後川合流点において、平成 24 年 7 月 3 日出水では約 $290\text{m}^3/\text{s}$ 、平成 24 年 7 月 14 日出水では約 $270\text{m}^3/\text{s}$ と推定され、今次出水は約 2 倍の流量が流出したと推定される。

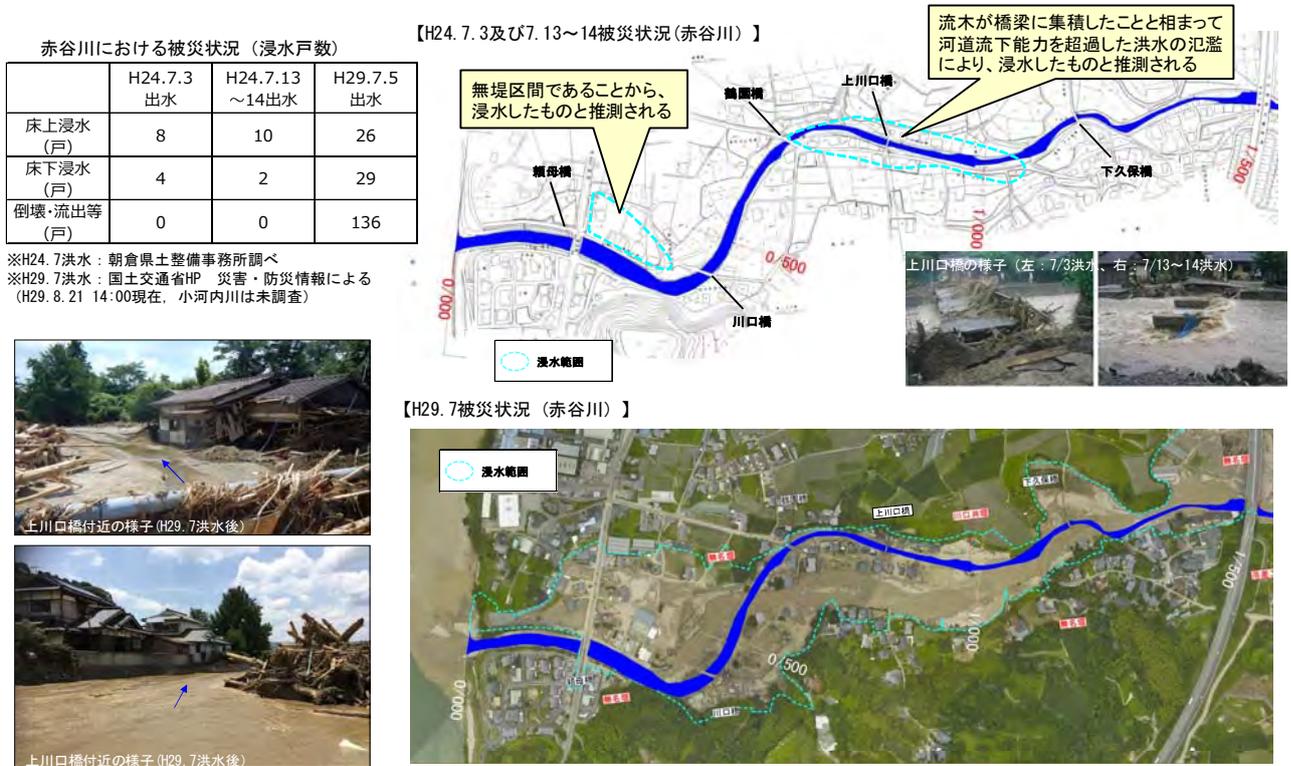
図 6.3.38 平成24年7月九州北部豪雨との比較（浸水被害）

今回の出水では、平成24年7月出水と比較し、約2倍の流量となったことに加え、土砂や流木が大量に流下したことによって、家屋の流出、浸水範囲の拡大等、甚大な被害が発生した（図6.3.38）。

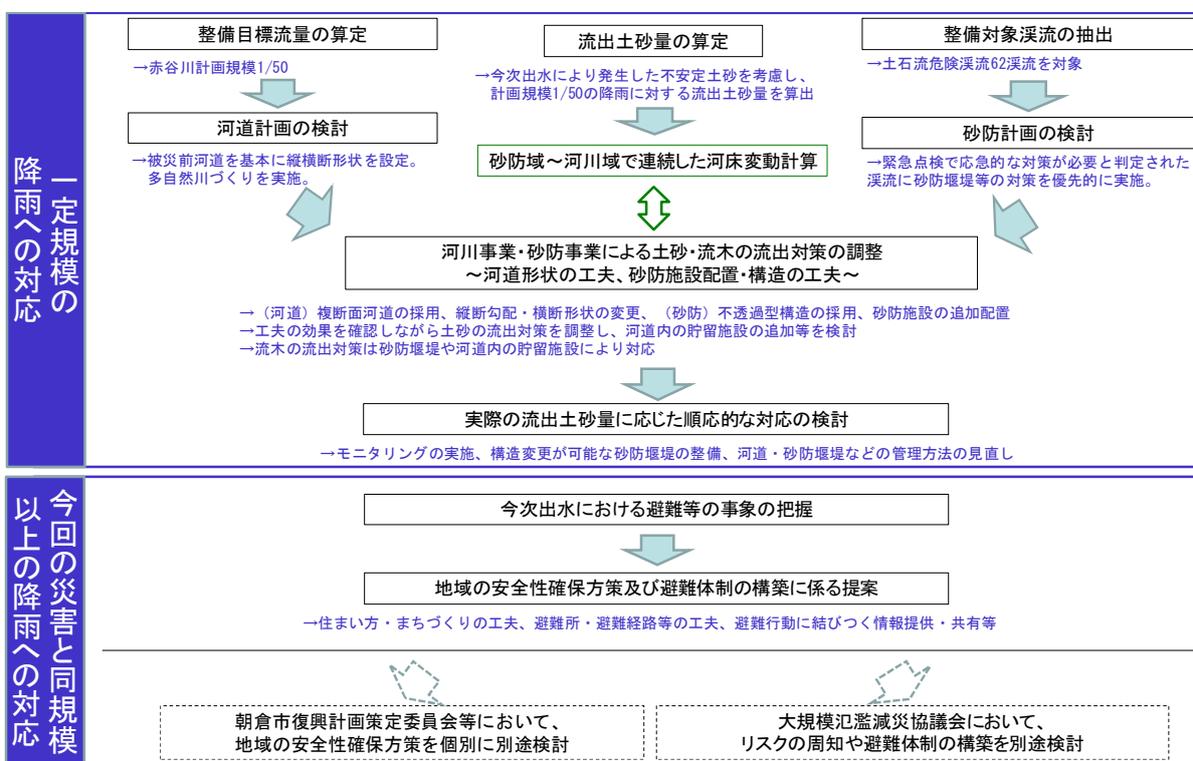
図 6.4.1 赤谷川流域における河川事業・砂防事業・地域の対策が連携した復旧の考え方

平成 29 年 7 月九州北部豪雨による復旧方針については、モデル河川を選定した後、図 6.4.1 に示すように、「一定規模の降雨への対応」と「今回の災害と同規模以上の降雨への対応」に分けて以下の流れで検討した。

一定規模の降雨に対しては、山地部における土砂・流木流出を防止するための砂防堰堤等の整備、河川上流における河道に流入した土砂・流木を捕捉するための貯留施設の整備、洪水・土砂を下流まで円滑に流すための河道の改修・河道形状の工夫により、土砂・流木を伴う洪水氾濫を防止する。今回の災害と同規模以上の降雨に対しては、地域と一体となって、さらに安全性を高めるためのソフト対策、まちづくりの検討を実施する。
