6.3 赤谷川流域の被災状況

6.3.1 雨量及び流量の状況

6.3.5 赤谷川における被害状況

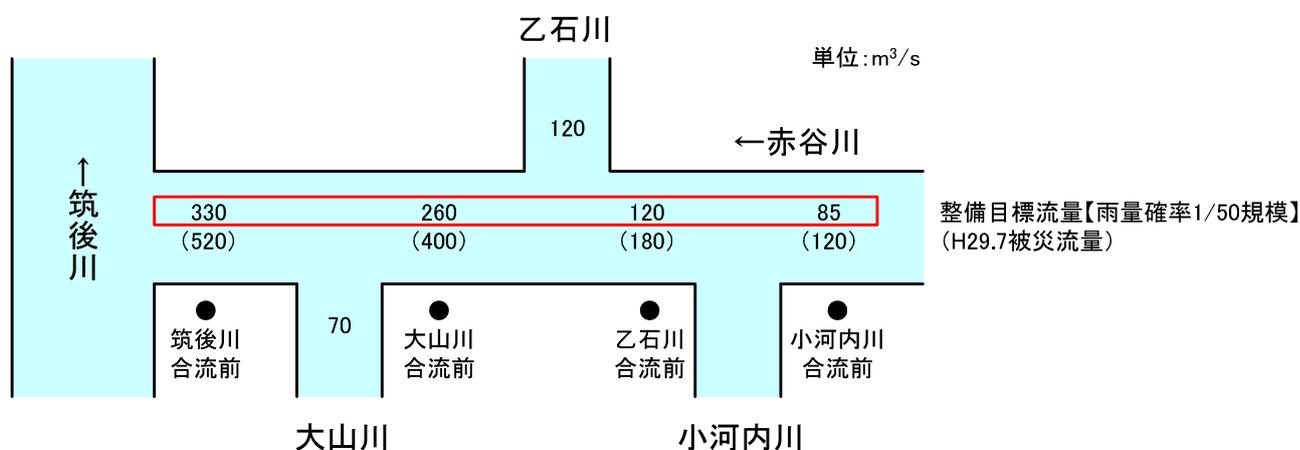
図 6.5.1 赤谷川の流量配分図（平成 29 年 7 月出水を含めた降雨強度式による）

この考え方に基づき、福岡県が赤谷川流域の河道の計画規模を検討し、人的被害が大きいことも考慮の上、赤谷川の計画規模を雨量確率 1/50（筑後川合流前で 330m³/s）とした。

この計画規模の河道を整備することで、平成 29 年 7 月九州北部豪雨前に最も流下能力が小さかった区間において約 7 倍の流下能力（50m³/s→330m³/s）が確保されるなど、赤谷川の治水安全度は大幅に向上する。

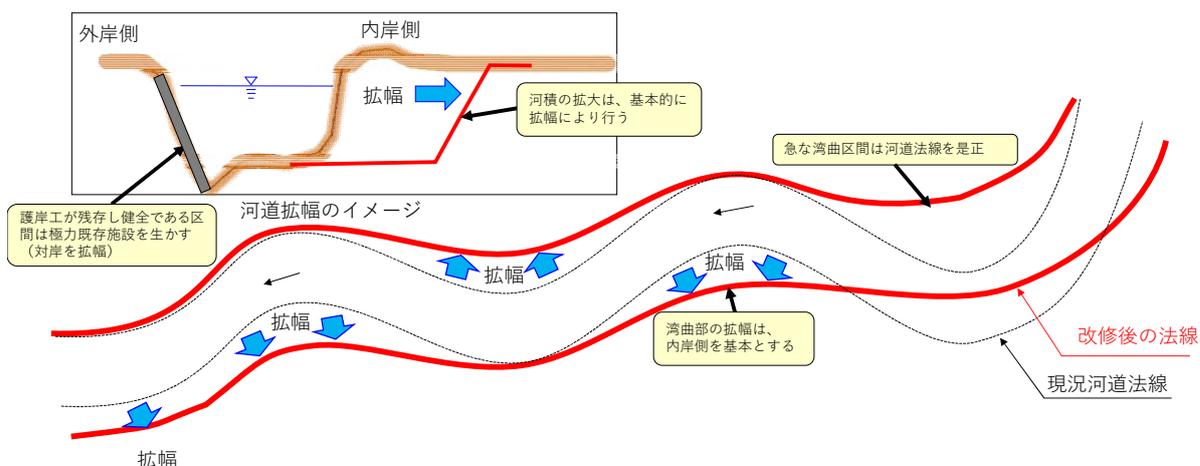
図 6.5.2 河道法線の考え方 (イメージ)

- 被災前の河道法線を基本とし、急な湾曲区間は河道法線を是正する。
- 護岸工が残存し健全である区間は極力既存施設を生かした河道法線とする。
- 湾曲部の拡幅は、内岸側を基本とする。
- 流下断面確保のための河積の拡大は、拡幅を基本とする。

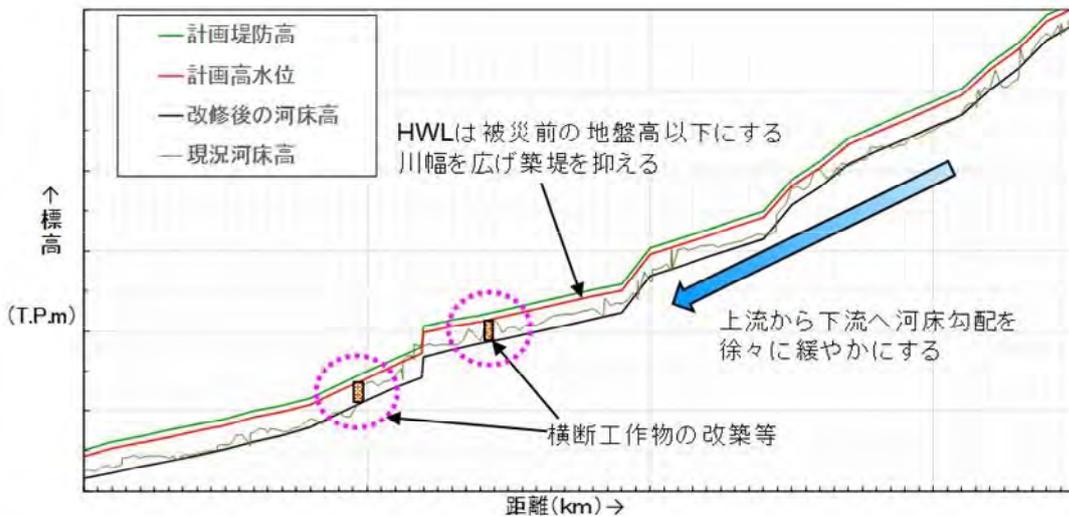
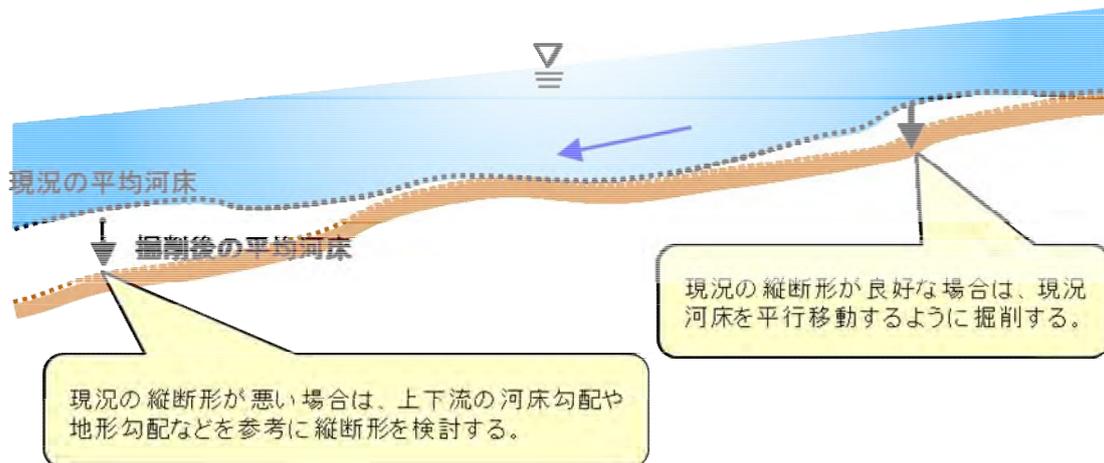
図 6.5.3 縦断形状の考え方（イメージ）

- 被災前の河道の河床高、縦断勾配等を基本として設定する。
- 掃流力は概ね上流から下流に向け小さくなるよう設定する。
- 上流から下流へ河床勾配を徐々に緩やかにし、局所的な堆砂を抑制する。
- 堰や落差工等の横断工作物の改築を図り河床勾配を是正し、縦断的な掃流力の急変を緩和して土砂移動の促進を図るとともに、洗掘にも配慮する。
- 計画高水位は極力被災前の地盤高以下として設定し、川幅を広げることで築堤を抑制する。

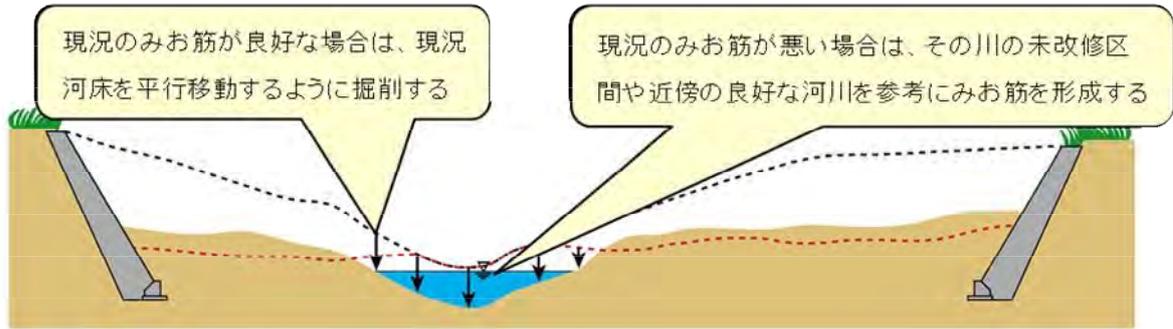
図 6.5.4 横断形状の考え方（イメージ）

- 河床の長期的な安定を保てる範囲内で掃流力を高め、土砂移動の促進を図るとともに、洗掘に配慮する。
- 川が自らの作用で環境を形成できるように、極力川幅を広く確保する。
- やむを得ず河床の掘削を必要とする区間は、被災前の河床形状をスライドダウン（平行移動）する。

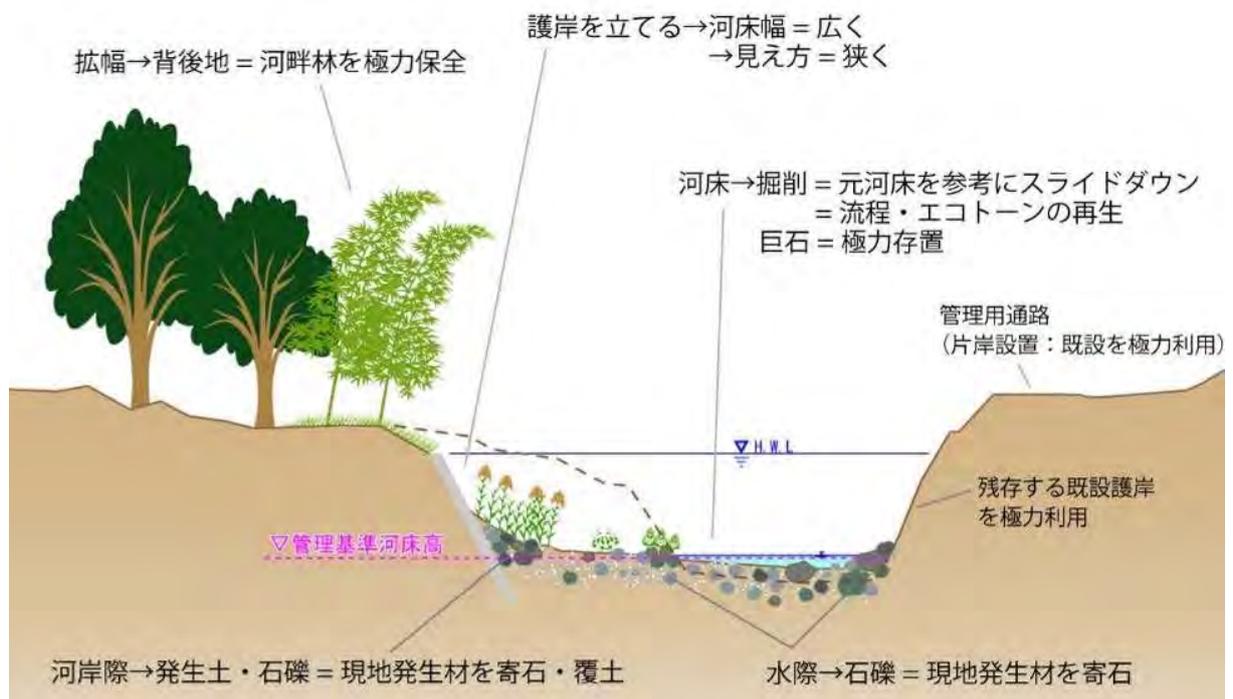
図 6.5.5 多自然川づくりの考え方

- 自然の力で被災前河道の環境が復元できるよう配慮する。
- 縦断的・横断的に自然な変化をもつ河岸・水際部になるよう配慮する。

- 護岸を立てて河床幅を広くとり、砂州や瀬・淵の形成を促すとともに、川幅との関係も考慮し、護岸の見えの高さを抑える。
- 表面に凹凸のある形状で、明度を抑さえた材質の護岸も可能な範囲で検討する。
- 河床を掘削する場合、均一の高さではなく被災前の横断形状を参考とした形で掘削する（スライドダウン）。
- 河道内の石礫はみお筋や河岸際に極力存置する。
- 河畔林、山付き区間の自然河岸は極力保全するが、侵食が著しい箇所は護岸の設置を検討する。
- 改良する堰への魚道の設置や床固め工の緩傾斜化等を極力図る。
- 高水敷を有する区間は、保護工を覆土型式とする等、自然環境や景観へ配慮する。

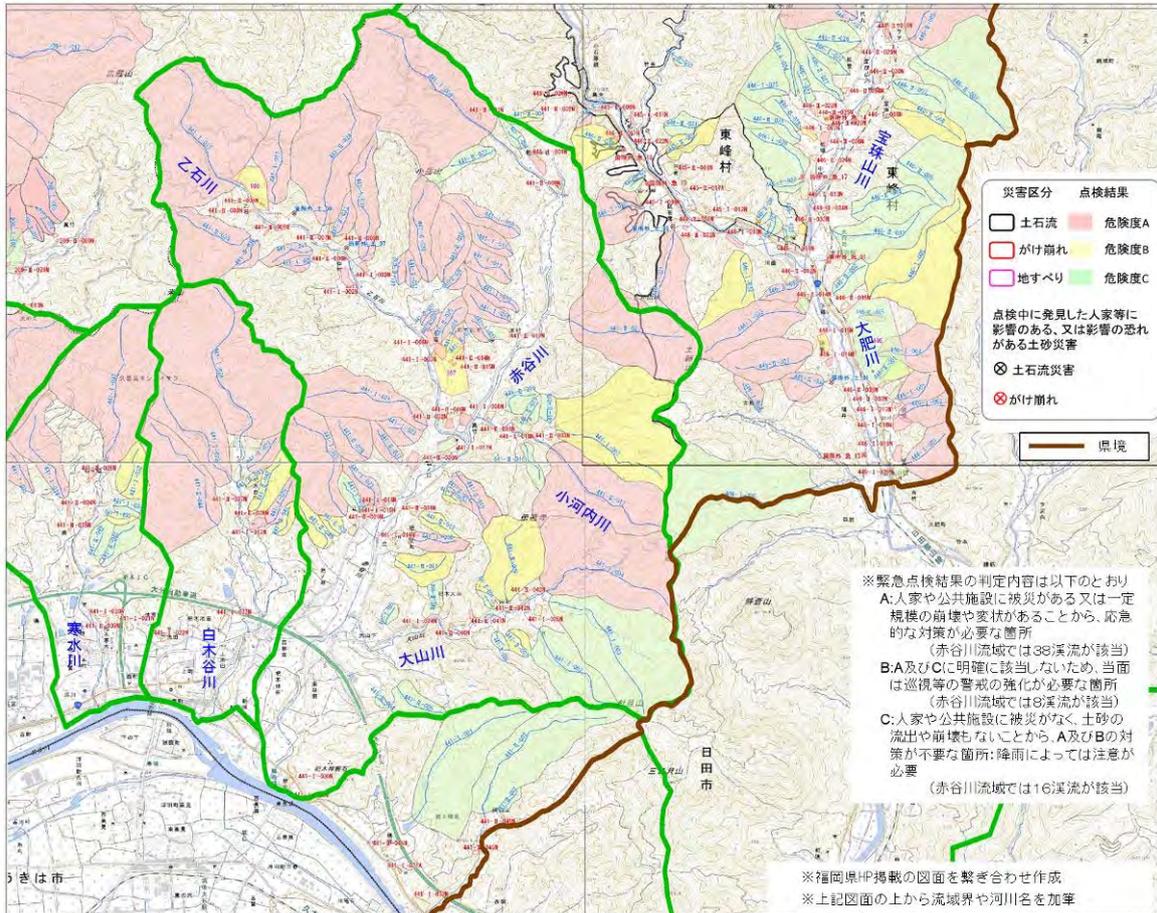
図 6.5.6 赤谷川流域における土石流危険溪流緊急点検結果

砂防事業では、今次出水後の緊急点検で応急的な対策が必要と判定された溪流について、砂防堰堤等の整備を優先的に行う（図 6.5.6）。

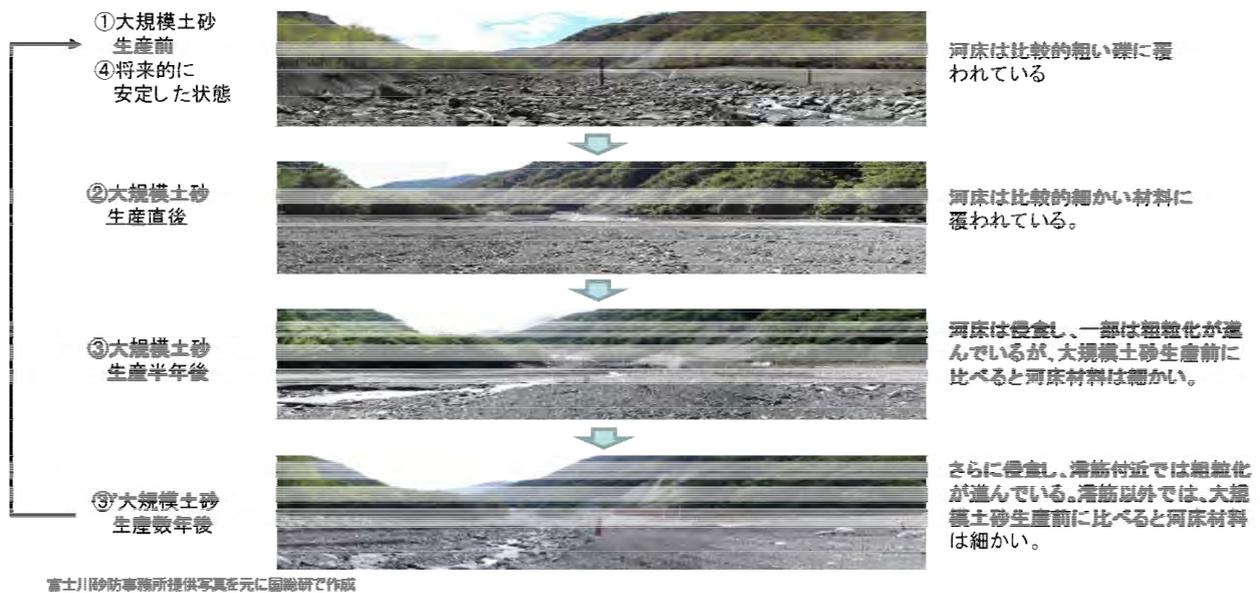
図 6.5.7 河床の変化状況

この際、残存している不安定土砂の供給量はフェーズに応じて図 6.5.8 のように考え、設定する。図 6.5.8 は横軸に流量（雨量）、縦軸に流出土砂量を取りフェーズ毎の流量（雨量）－流出土砂量関係の概念を示したものである。フェーズ①は今次被災前の供給土砂量である。フェーズ④は今次被災により発生した残存不安定土砂が安定化した状態の供給土砂量であり①と同じに戻ると想定される。フェーズ②は今次被災後の残存不安定土砂が活発に動いている時期の供給土砂量である。フェーズ③はフェーズ②からフェーズ④に戻る過渡的な状態の供給土砂量である。フェーズ③から④に遷移するメカニズムの1つは、図 6.5.7 のような粗粒化である。復旧においては、フェーズ③から③'の状態を基本に河道縦横断面を検討し、河道の維持管理の容易さの検討についてはフェーズ③から④も考慮する。

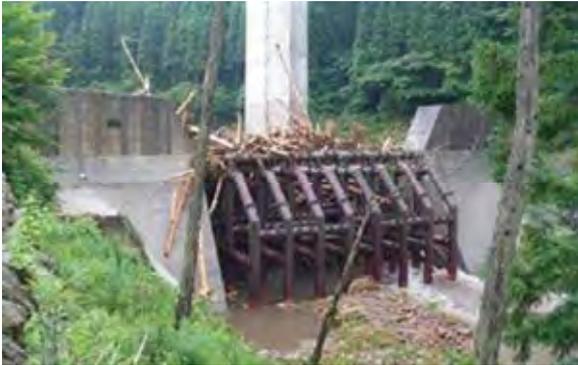
図 6.5.9 透過型砂防堰堤の形式

- 堆積区間の上流に位置する溪流の中で、細粒土砂の供給が多い溪流に対して追加施設を配置する。
- 砂防堰堤の構造は、土石流・流木対策としては透過構造を有する施設を基本とし、細粒土砂の供給が多く下流河川の土砂堆積に著しく影響を与えるような溪流では不透過型も検討する。
- 流木の捕捉効果を高めるため、不透過型砂防堰堤には流木捕捉工の設置等を行う。

北里川砂防堰堤(熊本県阿蘇地域振興局)

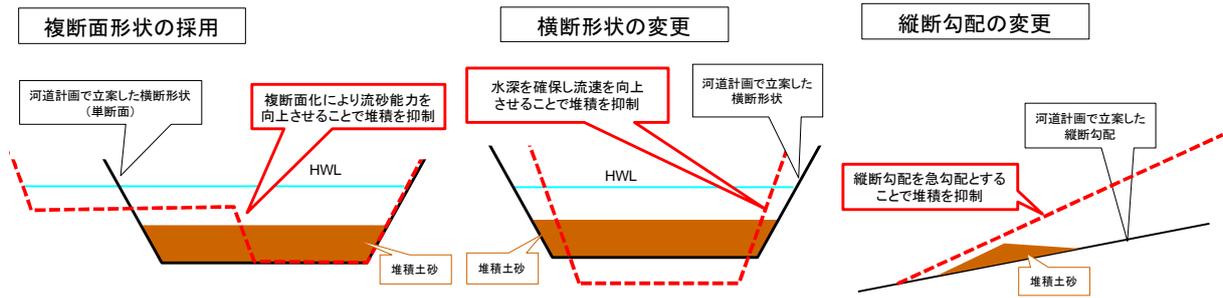
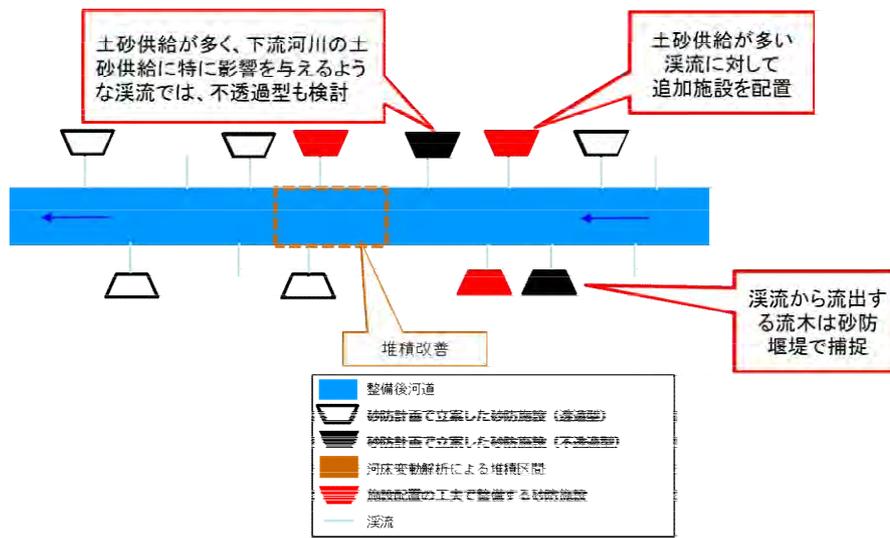
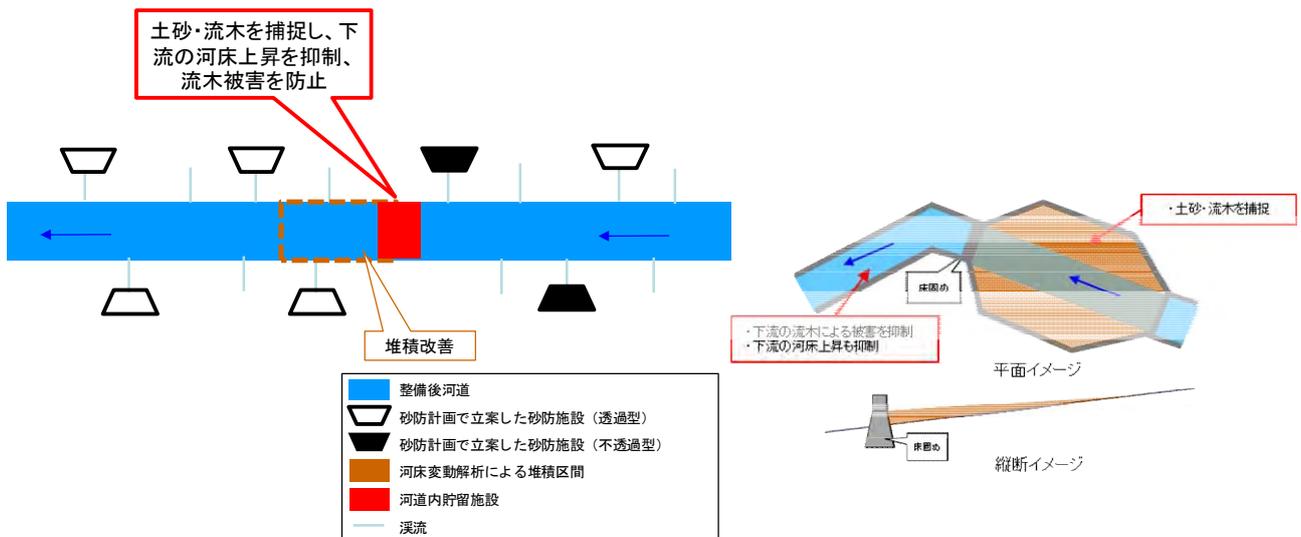
図 6.5.12 河道形状の工夫、砂防施設配置・構造の工夫及び河道内貯留施設のイメージ

- 単断面の拡幅により被災前の河道に対し掃流力が低下する場合は、掃流力の確保のため複断面河道形状の採用などを工夫する。(洪水時の流れの状況(常流・射流)から、河道断面形状を設定する)
- 摩擦速度を確認し、縦断的に掃流力が急変する箇所では、縦断勾配や横断形状を工夫し、土砂移動の促進を行うとともに、洗掘や護岸及び護床工等への影響にも配慮する。

- 上記の工夫により土砂の流出対策の調整や目標の達成が困難な場合には河道内の貯留施設について検討する。

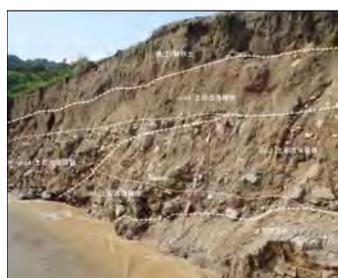
乙石川0k200付近の崩壊面に見る過去の土石流堆積物
【速報】平成29年7月九州北部豪雨災害 赤谷川～乙石川で発生した土石流・土石流堆積物の特徴、応用地質学会」より引用

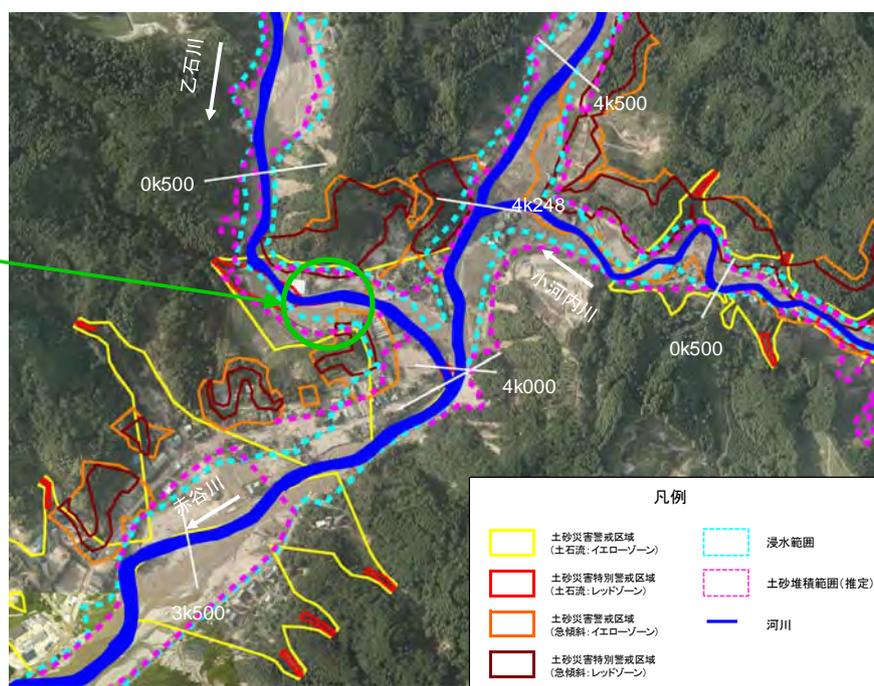
図 6.6.1 谷底平野と今次出水の痕跡水位範囲、土砂災害警戒区域

中小河川は平地が少なく、わずかな谷底平野に集落が形成され、避難施設も設置されている場合が多い。谷底平野は歴史的に侵食と堆積を繰り返して形成されており、今回の豪雨では、この谷底平野を中心に人的被害や家屋倒壊等の被害が集中して発生した。

また、谷底平野の背後には山地が迫り、土砂災害警戒区域が谷底平野の多くの面積を占めている場合が多く、今回の豪雨でも土石流等の直接的な土砂災害により、住家等の多数の被害が発生した。

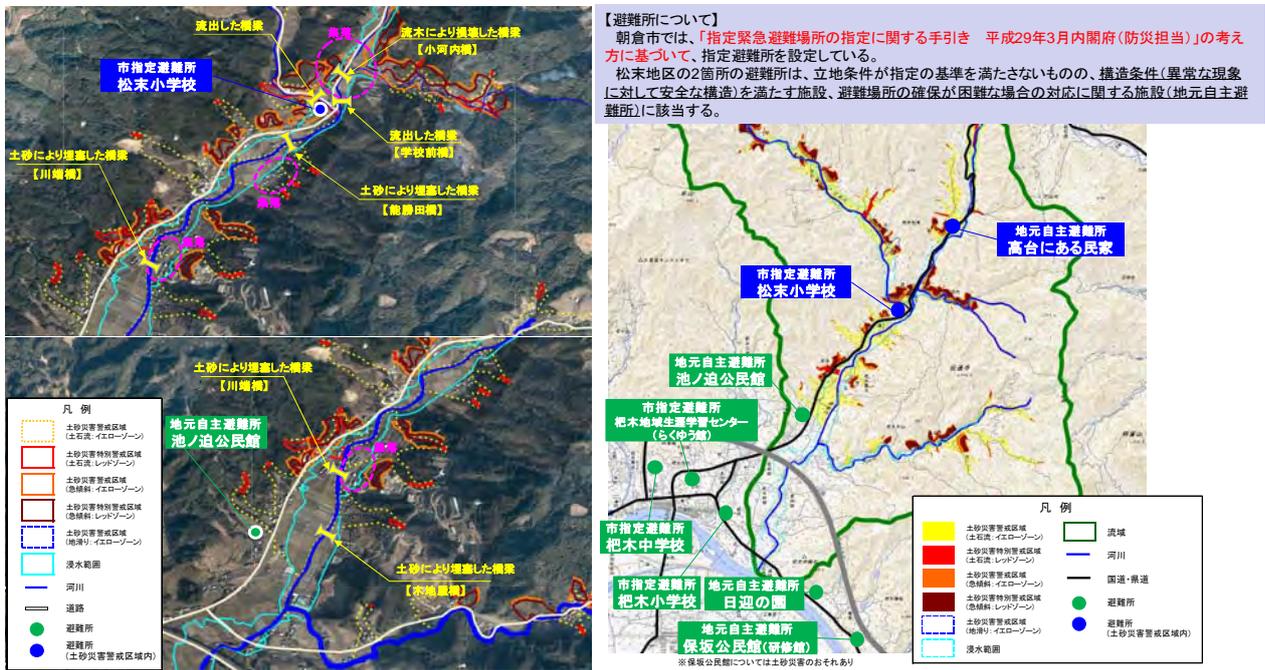
図 6.6.2 今次出水における避難所等の位置

朝倉市杷木地区及び松末地区では市の指定避難所が4箇所、地元自主避難所が4箇所設置されていたが、そのうちの一つである松末小学校が被災した。

赤谷川の場合、中上流部の避難所は右岸側に存在し、左岸側の集落から避難する場合は赤谷川を横断する必要がある。避難所までの主要な避難路と想定される2k600付近の川端橋や3k600付近の能勝田橋などの赤谷川を横断する橋梁は、洪水時に土砂や流木によって、既に埋没や流出、あるいは河川周辺に洪水が溢れていた可能性も考えられ、避難経路自体が危なかった、避難所が遠い等の理由により、避難行動をとれなかったことも推測される。
