# 平成30年7月豪雨における出水について【速報版】 (最終報)

(遠賀川水系、筑後川水系、松浦川水系、六角川水系、  
嘉瀬川水系、山国川水系、菊池川水系、球磨川水系)

九州地方整備局  
平成30年8月27日

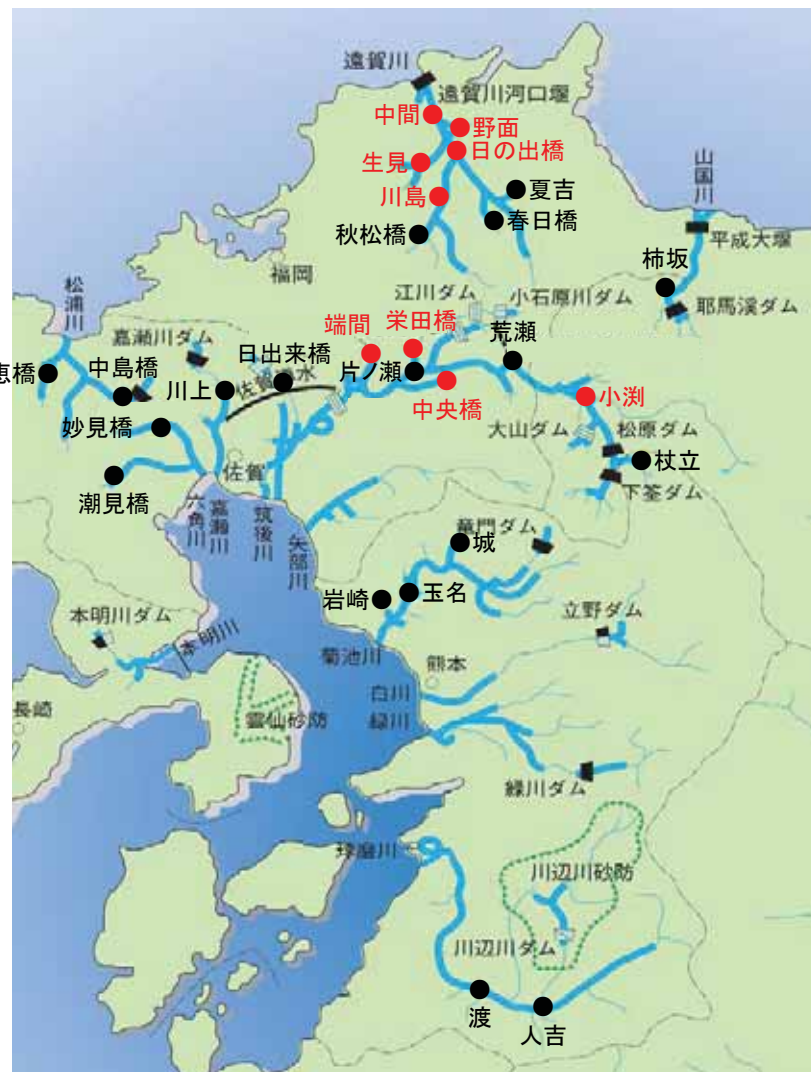
8水系（遠賀川、筑後川、松浦川、六角川、嘉瀬川、山国川、菊池川、球磨川）において氾濫危険水位を超える洪水が発生し、9観測所において観測史上最高水位を記録しました。

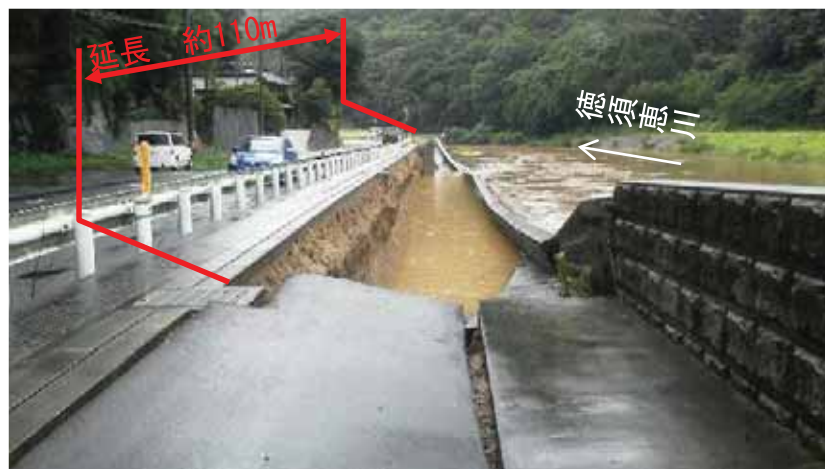
撮影日2018. 7. 6 8時00分

○ 松浦川水系徳須恵川で、河岸決壊に伴う護岸の崩落が生じた区間において、早期復旧に向け24時間態勢で緊急復旧工事を実施しました。（7月6日着手、13日9時完了）

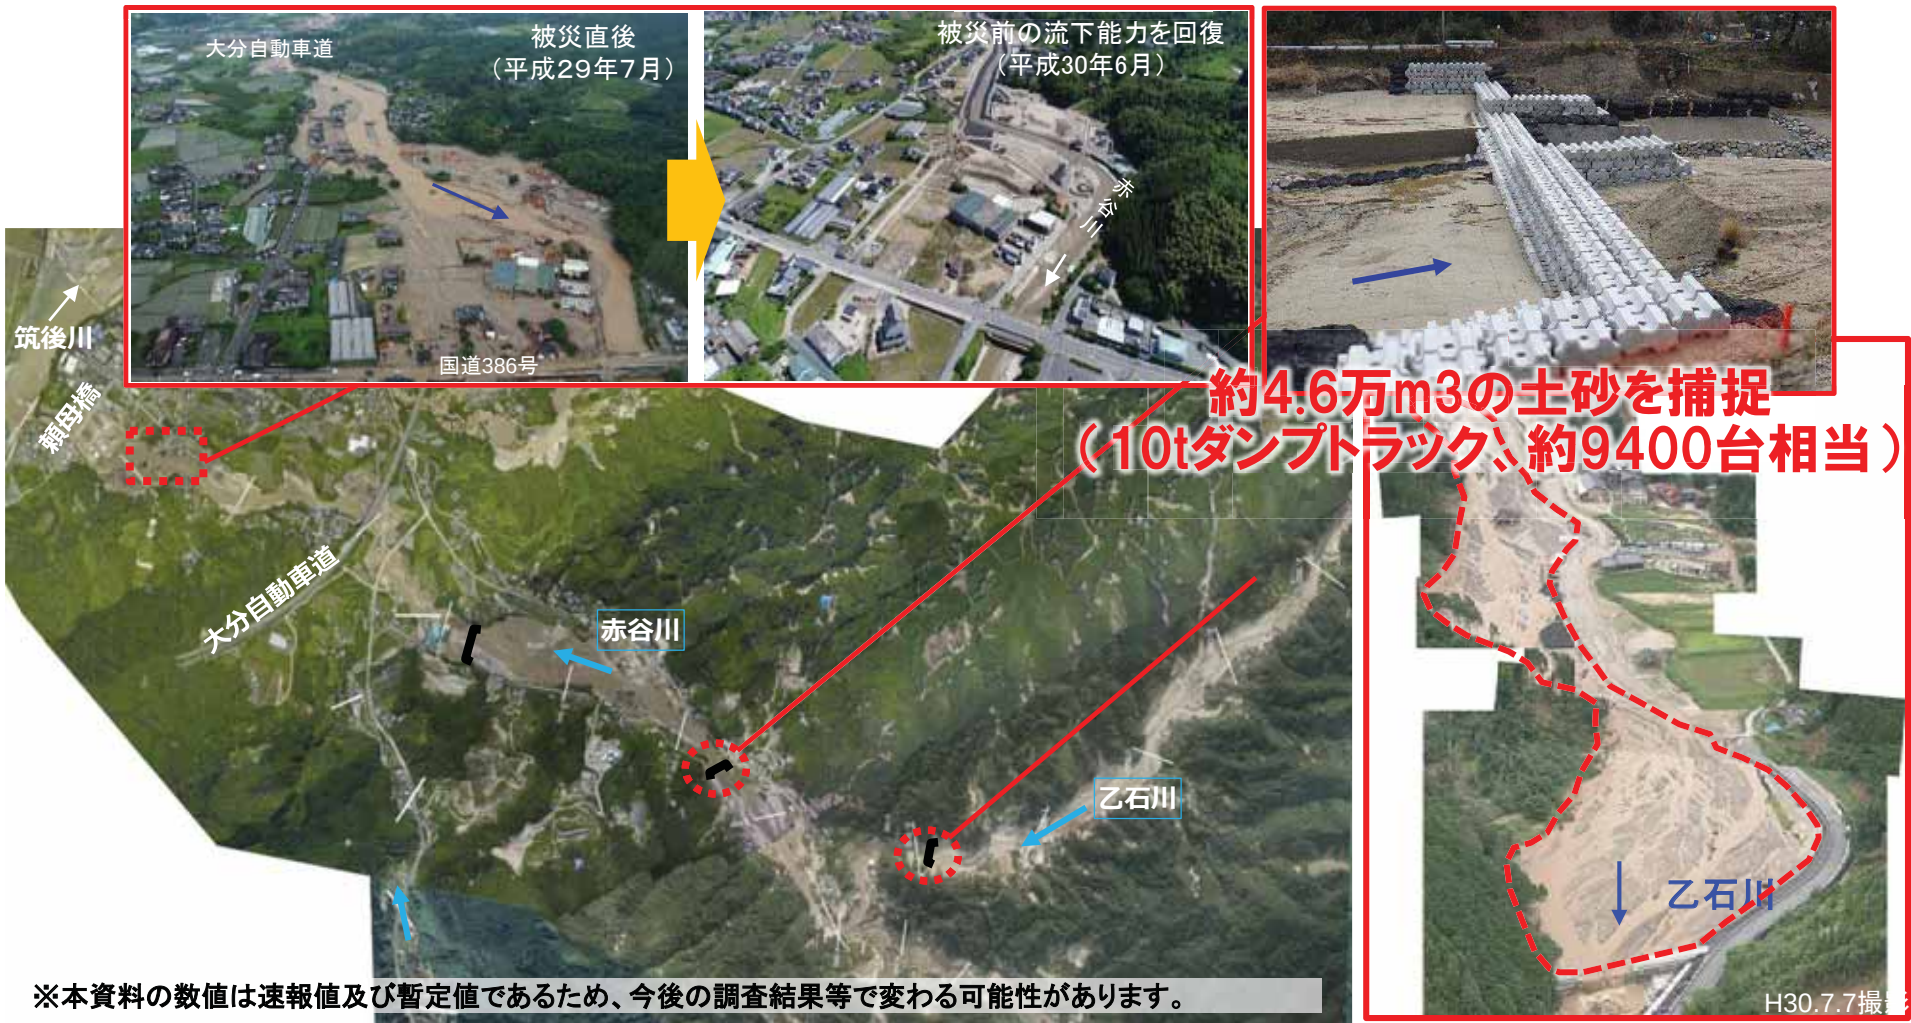
## 出水期前に完了した応急復旧工事により、洪水を安全に流下

○平成29年7月の九州北部豪雨をうけ国による権限代行により応急復旧を実施、今回の豪雨で土砂を捕捉し下流への土砂の流出を抑制するとともに、洪水を安全に流下させました。

- 平成29年7月九州北部豪雨では、筑後川水系赤谷川等で大量の土砂や流木等により甚大な被害が発生しました。
- 福岡県からの要請を受け、権限代行により国が復旧工事を行っている赤谷川では、平成30年5月末までに被災前と同等の流路の確保及び土砂止め工(2基)を一体的に整備し、直轄砂防事業では遊砂地等の設置が完了しました。
- 応急復旧工事の完了により、平成30年7月豪雨では土砂止め工及び遊砂地などで土砂を捕捉し下流への土砂の流出を抑制するとともに、河川からの氾濫を防止することができました。

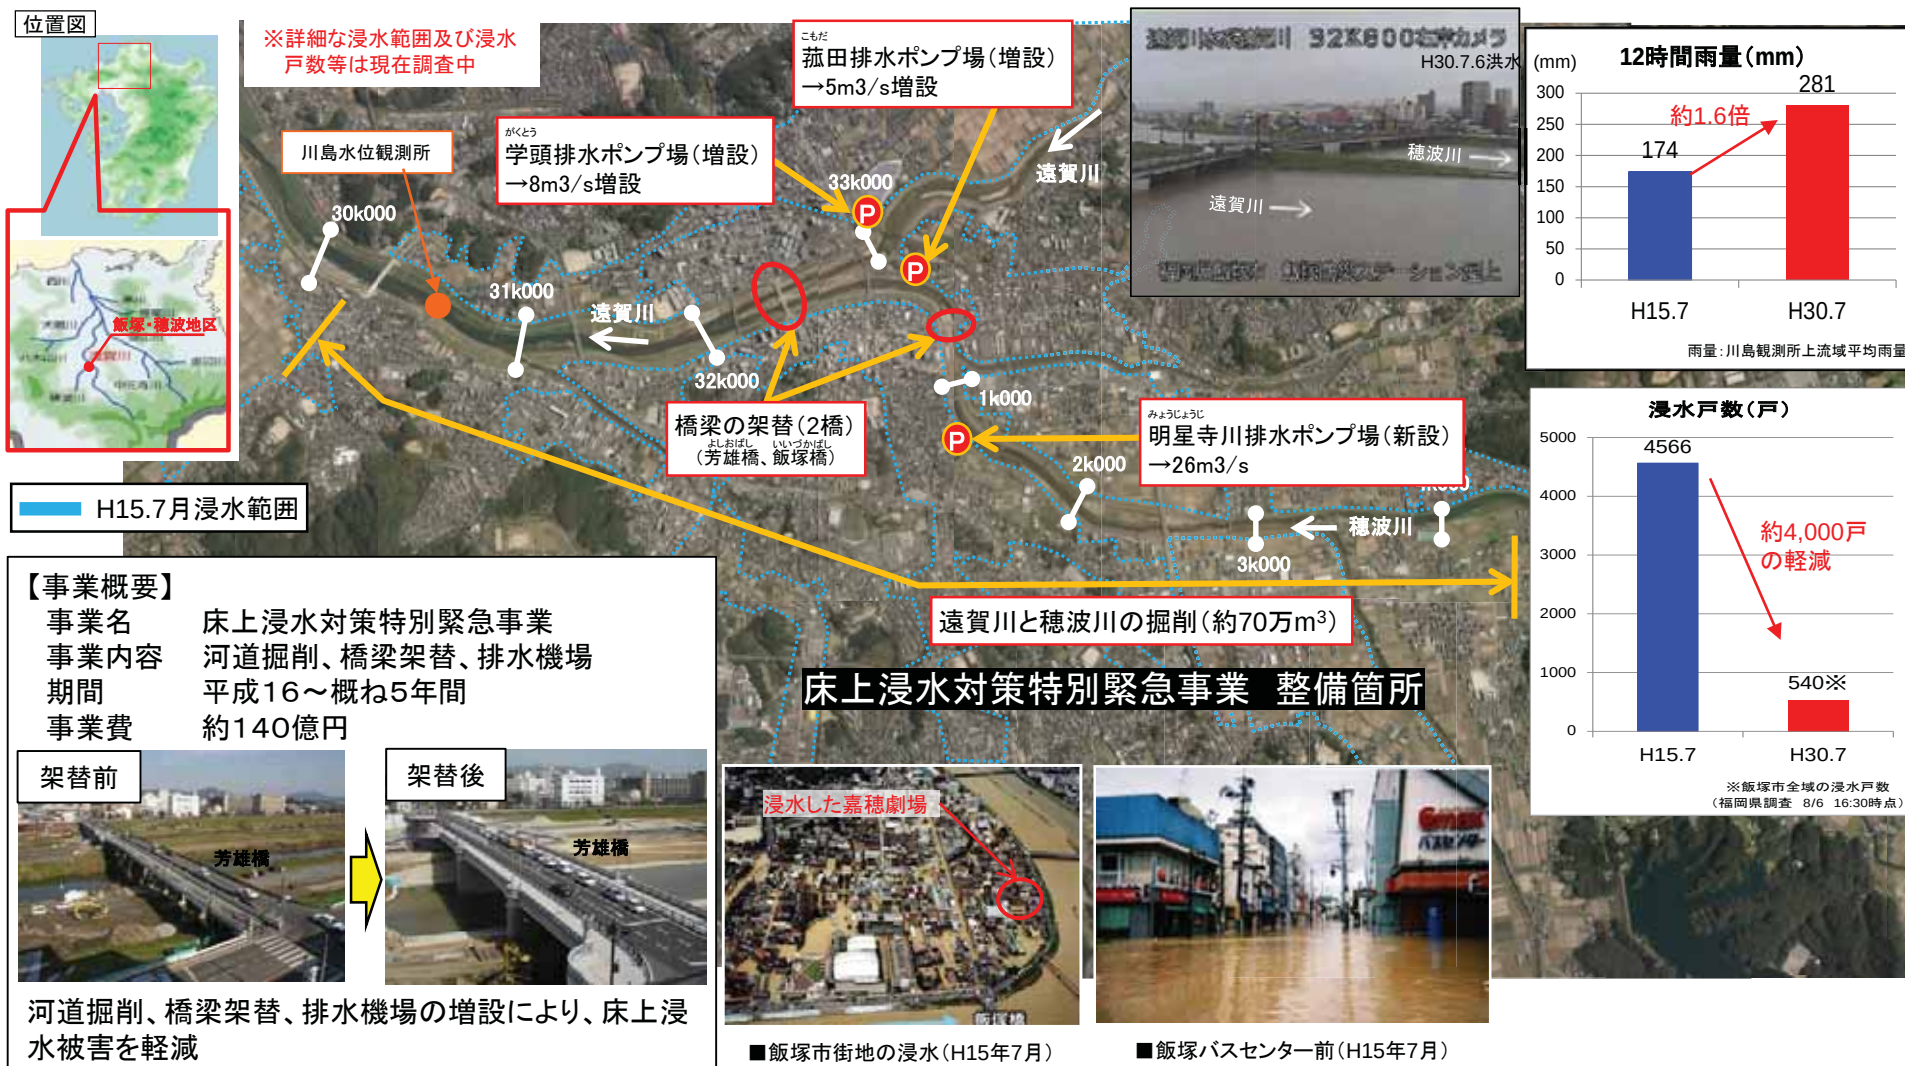
## 治水事業の効果（遠賀川の河川整備による効果（飯塚市街部））

- 遠賀川上流の飯塚市では、平成15年7月洪水で浸水家屋数約4,500戸の甚大な被害が発生しました。
- 平成16年度より概ね5年に渡り実施した「床上浸水対策特別緊急事業」において、集中的に河川整備を実施した結果、今次洪水では平成15年7月洪水の約1.6倍の降雨となったものの、浸水被害は大幅に軽減されました。

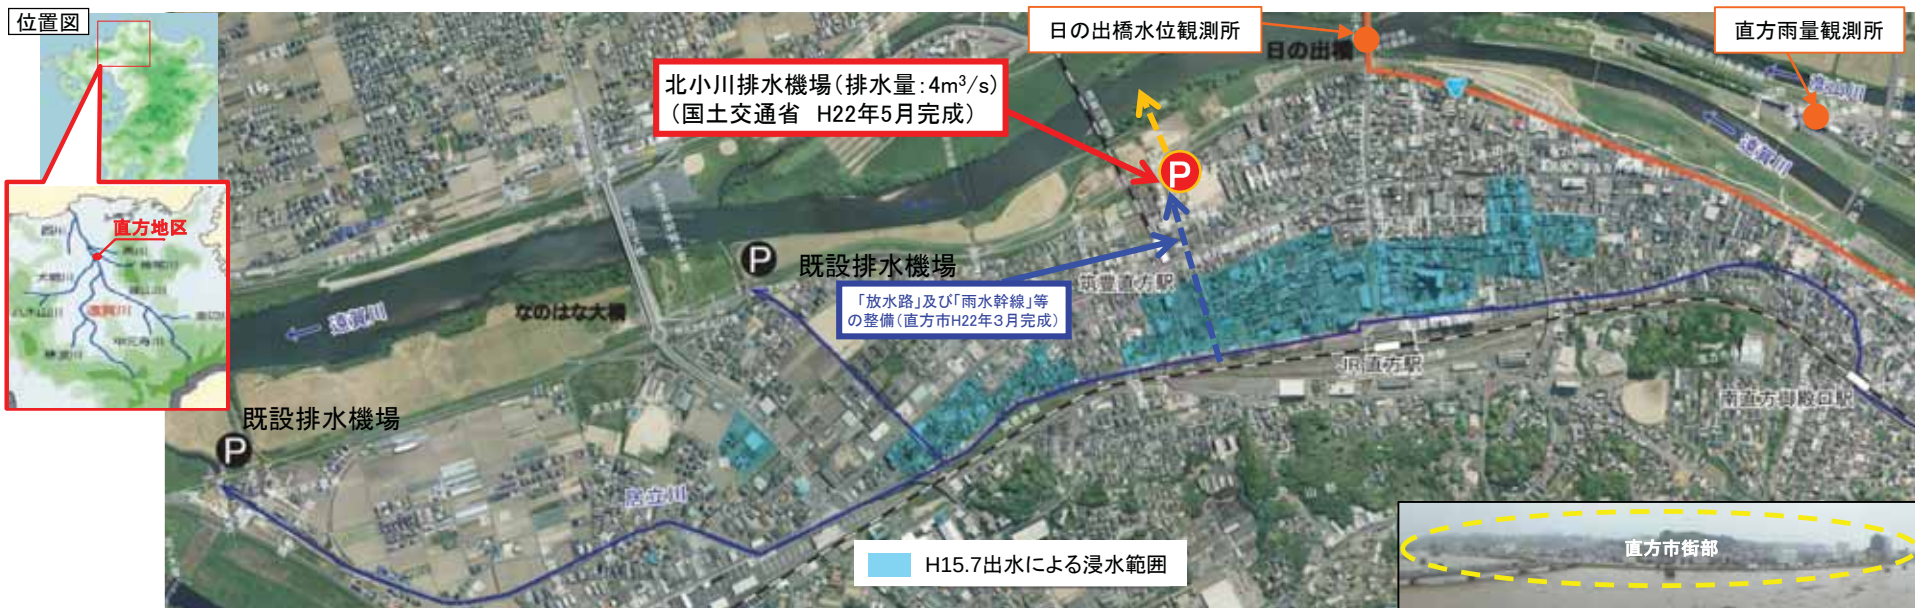
○遠賀川中流の直方市街部では、平成15年7月洪水で浸水家屋数118戸の甚大な被害が発生したことを受け、平成17年度より「床上浸水対策特別緊急事業」により北小川排水機場を整備し、平成22年5月に完成しました。

○今次洪水では平成15年7月洪水の約1.2倍の降雨となり、日の出橋水位観測所で観測史上最高水位を更新しましたが、排水機場などの整備を実施したことにより、家屋の浸水被害はありませんでした。

排水機場の新設と直方市の放水路及び  
雨水幹線等の整備により平成15年7月出  
水と同規模の降雨に対して氾濫を防止

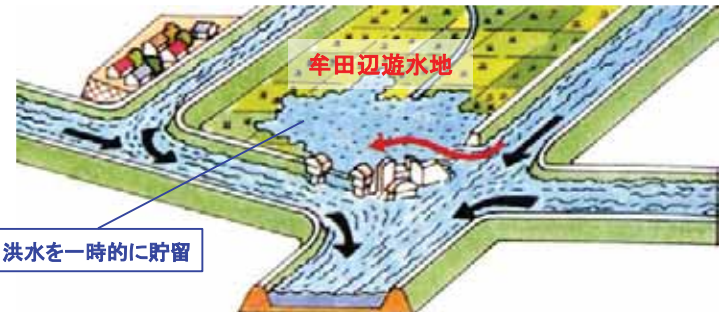
牟田辺遊水地位置図

- 六角川水系牛津川では、洪水被害の低減を目的とした「牟田辺遊水地」を整備し、平成14年に完成しました。
- 平成30年7月豪雨では、牟田辺遊水地で約18万m<sup>3</sup>の洪水を貯留し、下流河川の水位を約30cm低下させました。

牛津川が大きな洪水となり、水位が高くなったときには牛津川の水の一部が遊水地内に入り、一時的に貯留され、牛津川の洪水を減らします。

① 越流状況 (7/6 16:31)  
平瀬橋  
牛津川  
牟田辺遊水地

② 遊水地内の貯留状況

牛津川  
約18万 $\text{m}^3$ 洪水を貯留  
(25mプール約500杯分に相当)  
転倒  
越流堤  
牟田辺遊水地  
下流の水位を  
約30cm低下

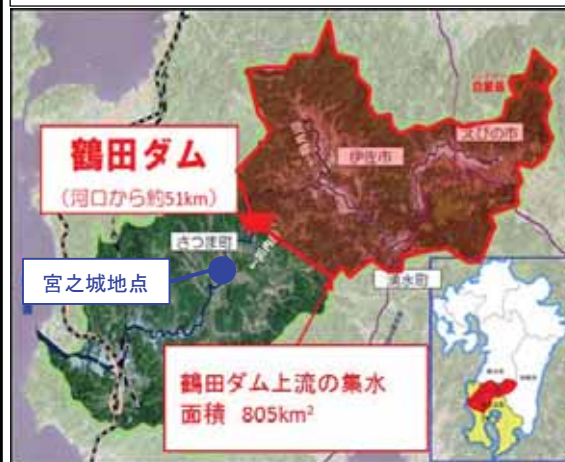
## ◆鶴田ダムの状況

約332m<sup>3</sup>/秒（＝①－②）  
少なくなって、流れていたと推測。

②下流の河川へ  
流した水量  
932m<sup>3</sup>/秒  
(7月7日9時10分時点)

①鶴田ダムへ流れてきた水量

1,264m<sup>3</sup>/秒（7月7日9時10分時点）

洪水貯留後貯水位：121.59m  
(7月7日9時10分時点) 約6.4m上昇

洪水貯留前貯水位：115.22m  
(7月7日1時20分時点)

約5,500千m<sup>3</sup>の水を  
貯め込んだ。  
これは25mプールの  
約15,100杯分です。

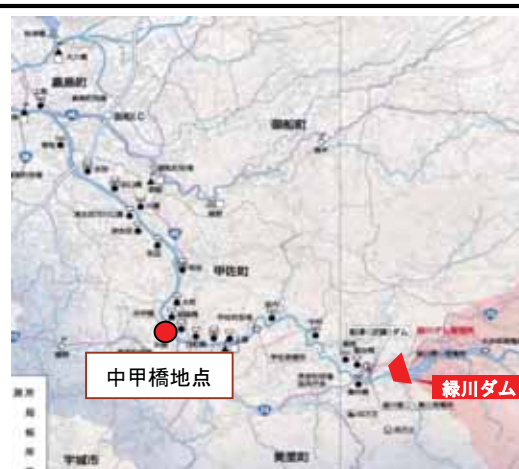
## ◆緑川ダムの状況

約82m<sup>3</sup>/秒(=①-②)  
少なくなって、流れていたと推測。

②下流の河川へ  
流した水量  
617m<sup>3</sup>/秒  
(7月7日6時20分時点)

①緑川ダムへ流れてきた水量  
699m<sup>3</sup>/秒 (7月7日6時20分時点)

洪水貯留後最高水位：167.80m  
(7月7日6時27分時点)

約2.7m上昇

洪水貯留前貯水位：165.08m  
(7月7日5時00分時点)

約3,000千m<sup>3</sup>の水  
を貯め込んだ。  
これは25mプールの  
約8,400杯分です。

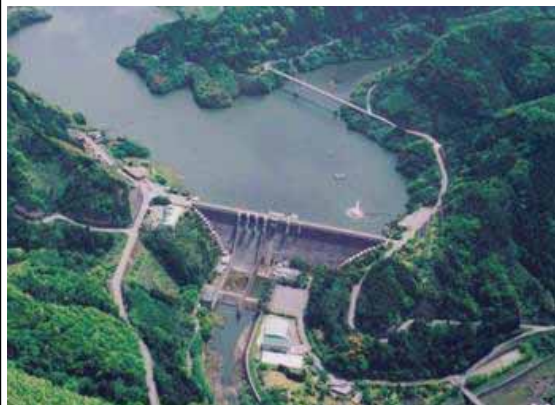
耶馬溪ダム

- 梅雨前線に伴う豪雨により、耶馬溪ダム上流域においては、386.6mm(7月5日7時～8日15時)の累加降雨を観測しました。
- 耶馬溪ダムは、6日16時58分より防災操作を開始し、6日19時30分にはダムへの流入量が最大となる601m<sup>3</sup>/秒に達し、ダムに344m<sup>3</sup>/秒を貯留しました。
- 耶馬溪ダムが整備されていなければ、上曽木地点で水位が約0.61m上昇していたと推定されます。

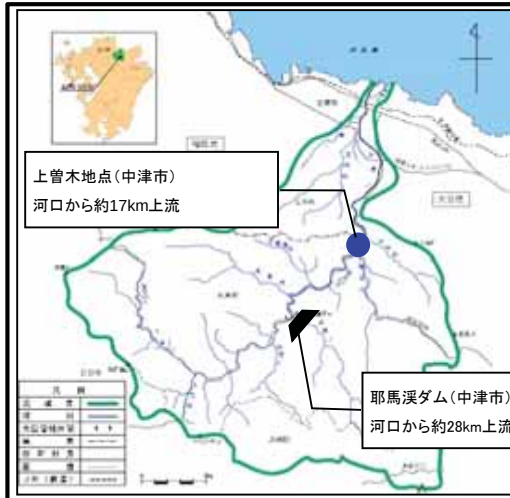
## ◆耶馬溪ダムの状況

約344m<sup>3</sup>/秒(=①-②)  
少なくなって、流れていたと推測。

②下流の河川へ  
流した水量  
257m<sup>3</sup>/秒  
(7月6日19時30分時点)

①耶馬溪ダムへ流れてきた水量  
601m<sup>3</sup>/秒(7月6日19時30分時点)

洪水貯留後最高水位：167.32m  
(7月7日4時43分時点) 約5.7m上昇

洪水貯留前貯水位：161.62m  
(7月6日16時58分時点)

約4,400千m<sup>3</sup>の水を  
貯め込んだ。  
これは25mプールの  
約12,100杯分です。

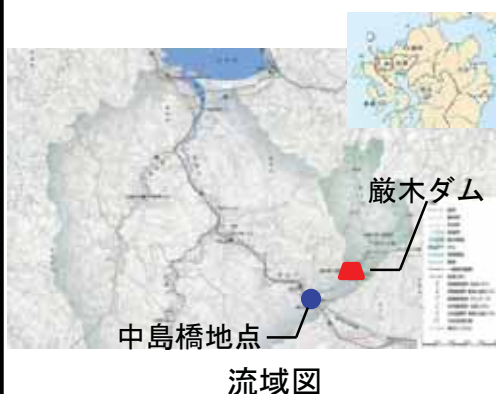
## ◆厳木ダムの状況

約173m<sup>3</sup>/秒(=①-②)  
少なくなって、流れていたと推測。

②下流の河川へ  
流した水量  
80m<sup>3</sup>/秒  
(7月6日16時20分時点)

①厳木ダムへ流れてきた水量

253m<sup>3</sup>/秒(7月6日16時20分時点)

洪水貯留後最高水位：206.12m  
(7月6日18時01分時点)

洪水貯留前貯水位：198.49m  
(7月5日18時14分時点)

約7.6m上昇

約1,200千m<sup>3</sup>の水を  
貯め込んだ。  
これは25mプールの  
約3,300杯分です。

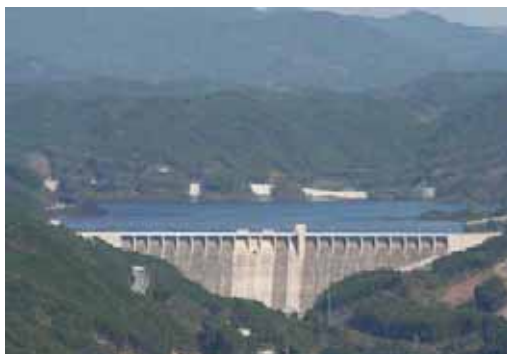
嘉瀬川ダム

- 梅雨前線に伴う豪雨により、嘉瀬川ダム上流域においては、535mm(7月5日6時00分～7日7時50分)の累加降雨を観測しました。
- 嘉瀬川ダムは、6日6時47分より防災操作を開始し、6日7時50分にはダムへの流入量が最大となる587m<sup>3</sup>/秒に達し、ダムに157m<sup>3</sup>/秒を貯留しました。
- 嘉瀬川ダムが無かった場合、川上地点の水位が約0.8m上昇し、**氾濫危険水位を大幅に超過(約82cm)して**いたと推定され、嘉瀬川の浸水被害軽減に寄与したと推定されます。

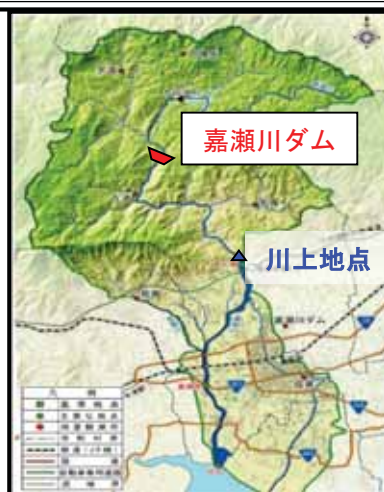
## ◆嘉瀬川ダムの状況

約157m<sup>3</sup>/秒(=①-②)  
少なくなって、流れていたと推測。

②下流の河川へ  
流した水量  
430m<sup>3</sup>/秒  
(7月6日16時20分時点)

①嘉瀬川ダムへ流れてきた水量  
587m<sup>3</sup>/秒 (7月6日16時20分時点)

洪水貯留後水位：292.60m  
(7月6日17時49分時点) 約1.9m上昇

洪水貯留前貯水位：290.70m  
(7月6日6時47分時点)

約3,800千m<sup>3</sup>の水を  
貯め込んだ。  
これは25mプールの  
約10,600杯分です。

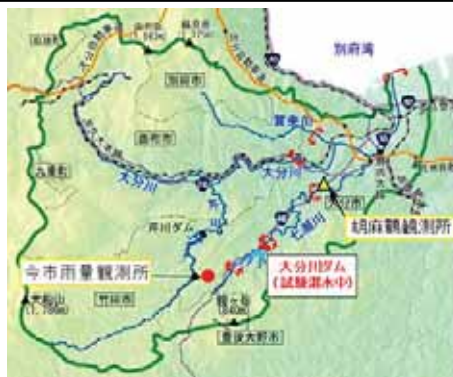
## ◆大分川ダムの状況

約64.51 $m^3$ /秒(=①-②)  
少なくなって、流れていたと推測。

②下流の河川  
へ流れた水量  
29.35 $m^3$ /秒  
(7月7日4時00分時点)

最高貯水位：179.22m  
(7月7日9時20分時点) 約2.83m上昇

降雨前の貯水位：176.39m

①大分川ダムへ流れてきた水量  
93.86 $m^3$ /秒  
(7月7日4時00分時点)

約1,798,000 $m^3$ の水  
を貯め込んだ。  
これは25mプールの  
約4994杯分です。
