平成27年6月23日
九州地方整備局
11:50現在

鹿児島県口永良部島の噴火に伴う取組状況（第23報）
～防災ヘリコプター「はるかぜ号」による現地調査（第8次・第9次）結果及び
口永良部島の3D画像モデル、降灰状況マップ等の提供について～

○第8次・第9次調査結果

- ・平成27年6月18日の再噴火に関して、噴火後の降灰状況及び降雨による土砂流出状況を調査するため、九州地方整備局職員が6月20日及び21日の両日、ヘリ調査を実施しました。

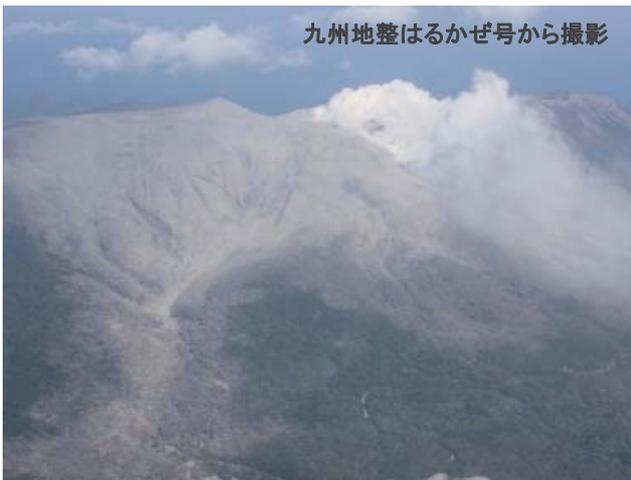
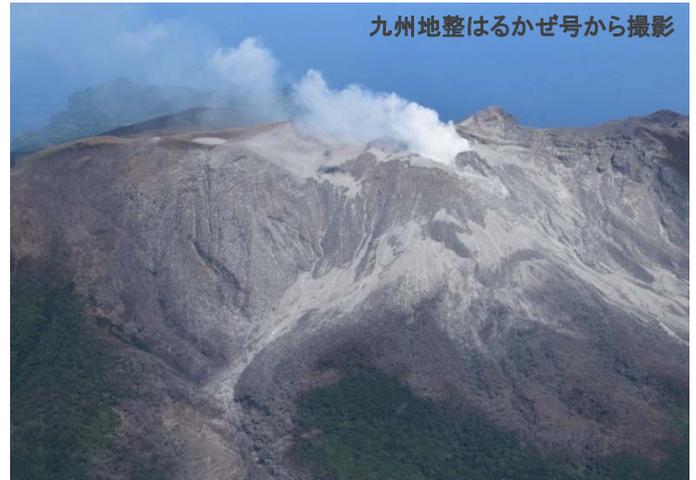
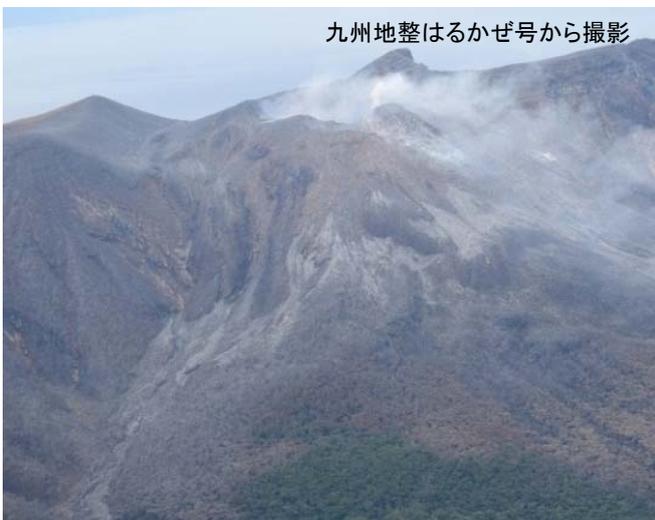
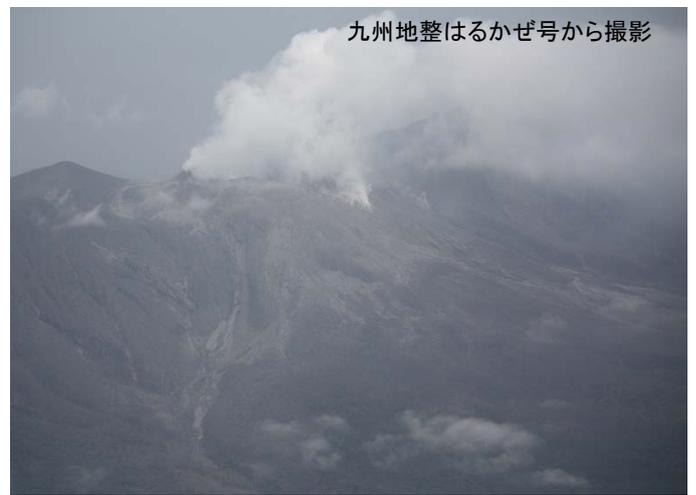
新岳北西側斜面【写真①】

- ・5月29日の噴火以降、斜面への降灰状況調査を実施。
- ・降雨後の調査(6月1日、4日)では、山腹斜面に堆積した火山灰の一部流出が確認された。
- ・6月18日の噴火後の調査の結果、降灰範囲等に大きな変化は見られなかった。(6月21日調査)

平成27年5月29日 (第1回へり調査)

平成27年6月1日(第4回へり調査)

平成27年6月4日(第5回へり調査)

平成27年6月21日(第9回へり調査)

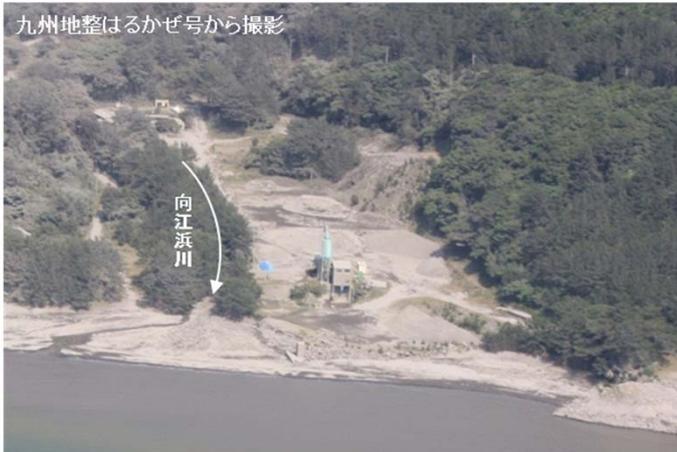
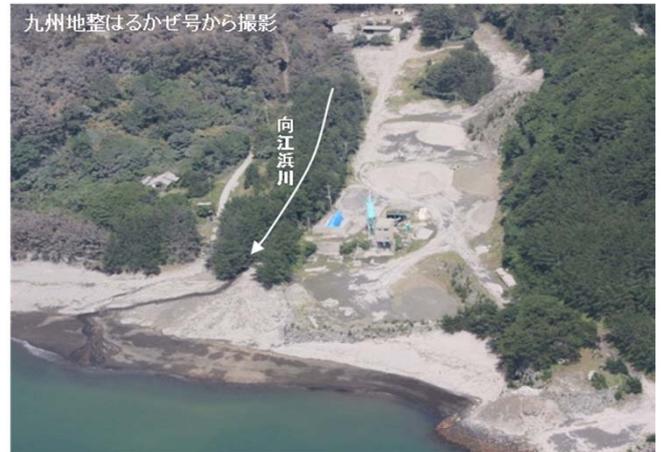
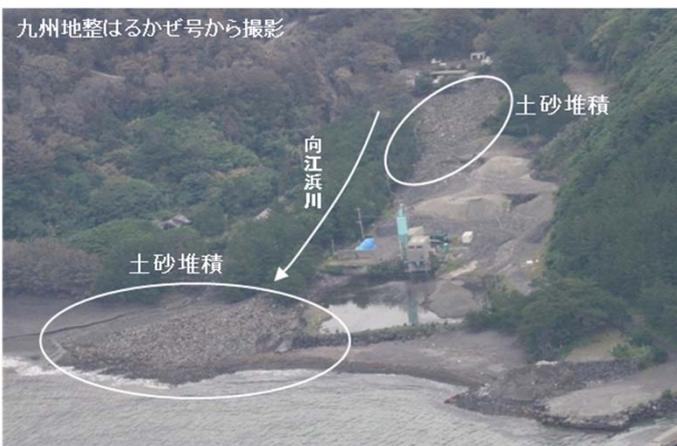
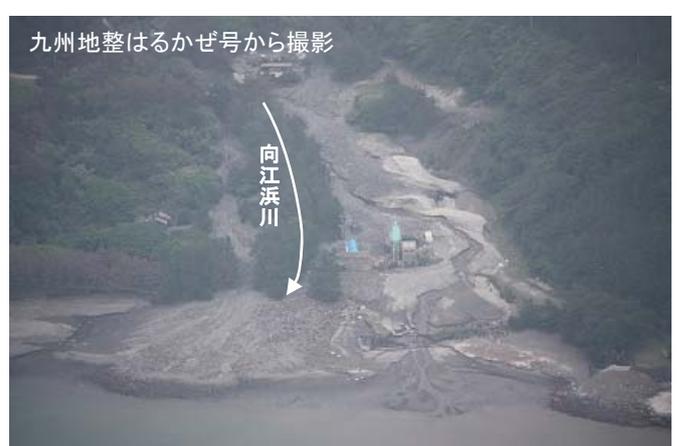
向江浜河口の状況【写真②】

- ・5月29日の噴火以降、火山灰の影響が確認された溪流の調査を実施。
- ・5月30日の降雨(時間4mm、累加11mm)では、顕著な土砂移動は確認されなかった。(6月1日調査)
- ・6月3日の降雨(時間38mm、累加72mm)後の調査で、向江浜川で小規模な土石流を確認。(6月4日調査)
- ・6月21日に調査を実施した結果、降雨による土砂の移動はあるものの、大きな変状は見られなかった。

平成27年5月29日 (第1回へり調査)

平成27年6月1日(第4回へり調査)

平成27年6月4日(第5回へり調査)

平成27年6月21日(第9回へり調査)

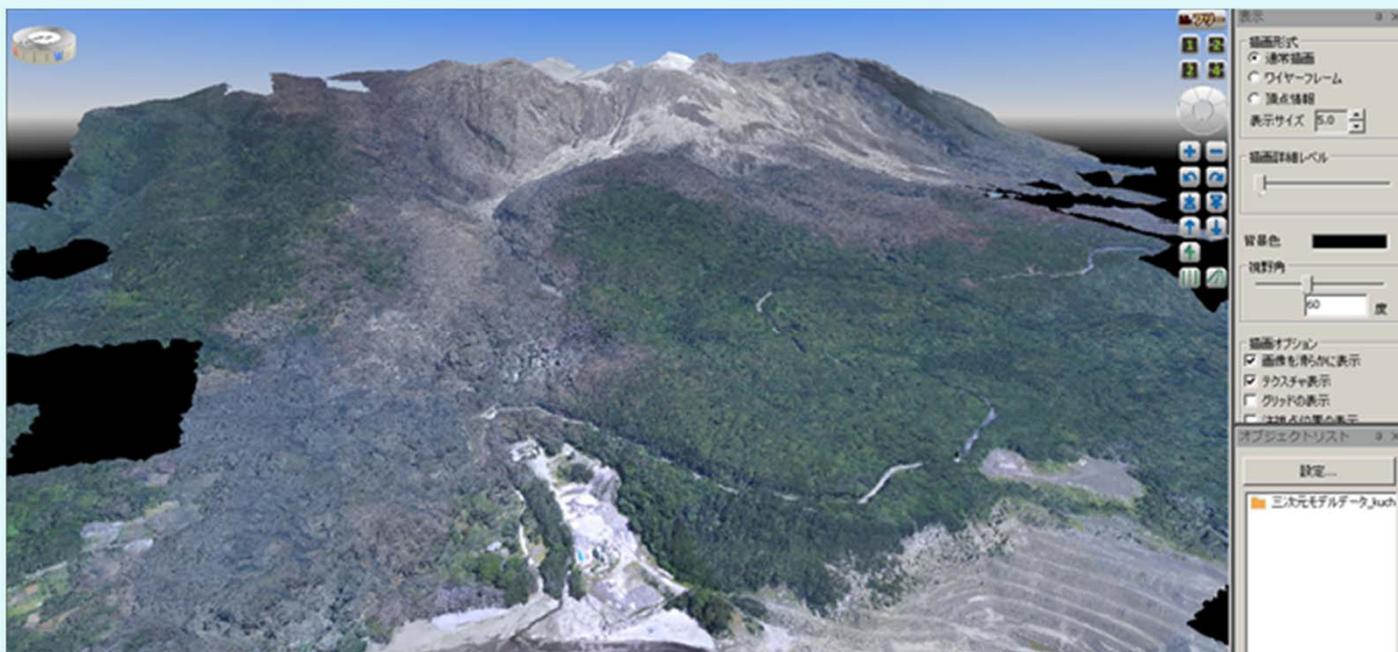
▲ 口永良部島噴火対応3D画像モデル

●土砂災害を専門とする九州地方整備局職員が「はるかぜ号」の機内から撮影した写真データを用いて、3D画像モデルを作成

平成27年6月1日の九州地方整備局防災ヘリコプター「はるかぜ号」の機内から、整備局職員がデジタルカメラで撮影した写真データを用いて、3D画像モデルを作成しました。

パソコンソフトを用いて、あらゆる角度から視点を変えて立体的に島の映像を見ることができます。

噴火により降灰の影響を受けた地域や、道路、山腹の状況などを立体的にみることにより、現在の島の状況の確認や**火山灰等の堆積状況の把握**をすることができます。

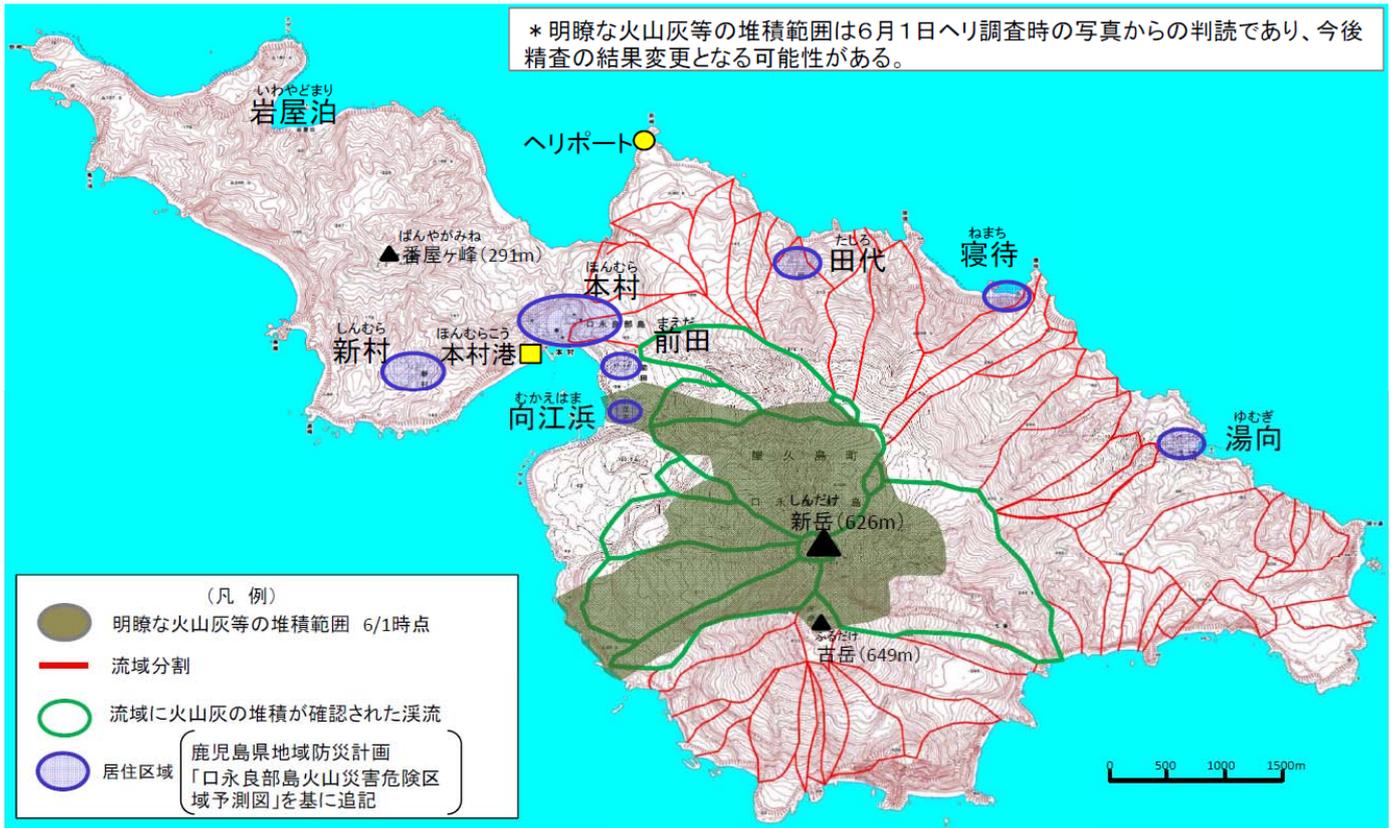
▲ 口永良部島降灰状況図

- 土砂災害を専門とする九州地方整備局職員が降灰状況図を作成
- H27. 6. 12(金)に屋久島町へ提供

口永良部島降灰状況(H27.6.1調査時点)

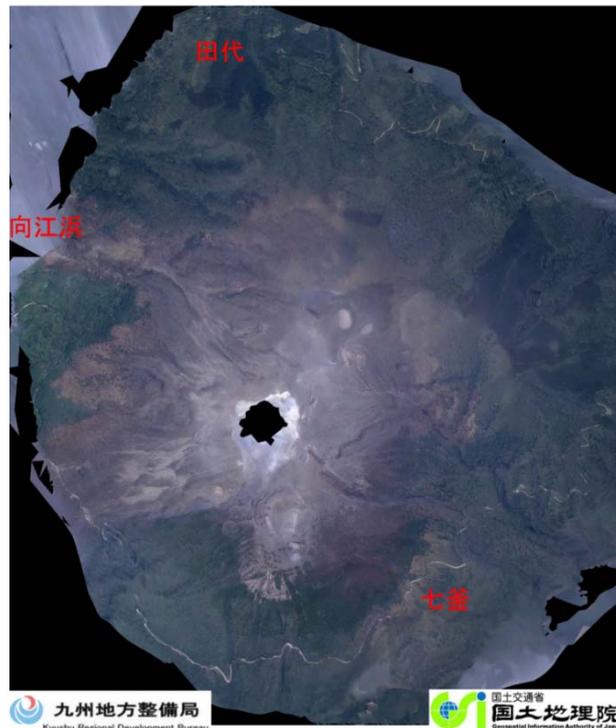
▲口永良部島の撮影画像【新岳周辺】

- 土砂災害を専門とする九州地方整備局職員が「はるかぜ号」から撮影した映像を基に、国土地理院が画像を合成し空中写真を作成
- H27. 6. 12(金)に屋久島町へ提供
