# 阿蘇大橋地区 斜面崩壊対策の概要

# 阿蘇大橋地区崩壊斜面对策の施工ステップ

# 阿蘇大橋地区で用いられた高度な施工技術

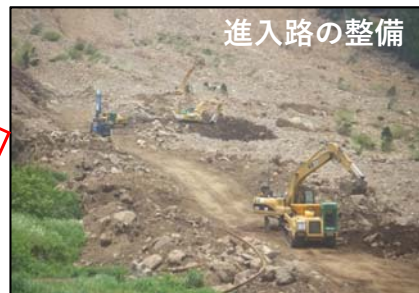
Step1  
崩壊地内進入路の整備  
(無人化施工)

進入路の整備

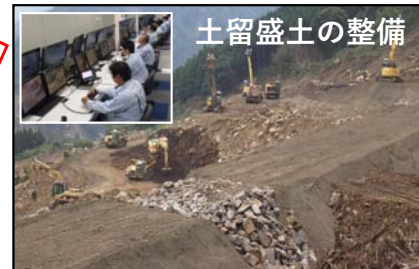
Step2  
土留盛土工の整備  
(無人化施工)

平成28年8月31日上段完了

土留盛土の整備

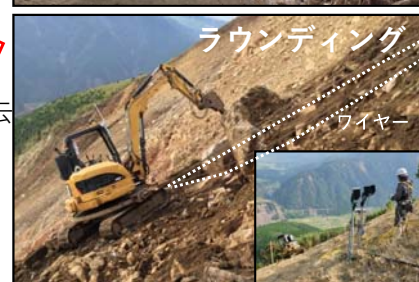
Step3  
頭部不安定土砂の除去  
(ラウンディング)

平成28年11月10日完了

ラウンディング

ワイヤー

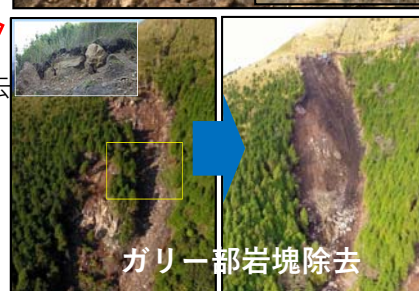
Step4  
ガリー浸食部岩塊除去

平成28年12月26日完了

ガリー部岩塊除去

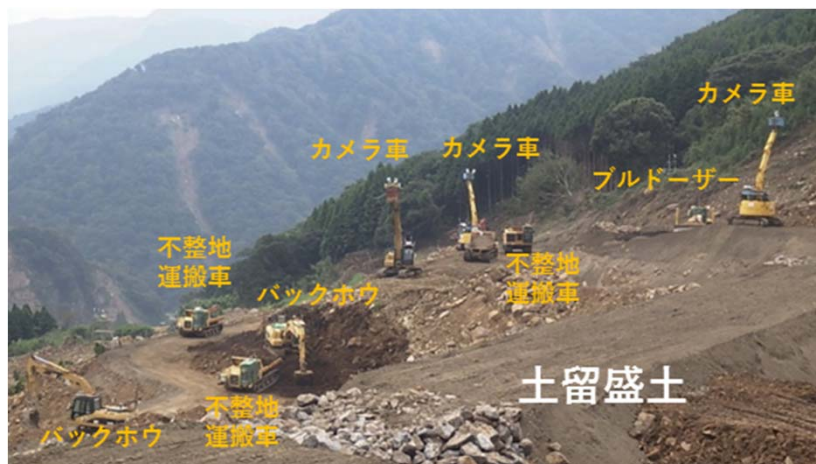
### ● 14台もの無人化機械の同時施工

## 『ネットワーク対応型無人化施工システム』でより安全に、より早く！

従来システムに比べ、接続機器の多重化、データの大容量高速伝送が可能になり、超遠隔操作（1km）による安全施工と、迅速な災害対応を実現しました。

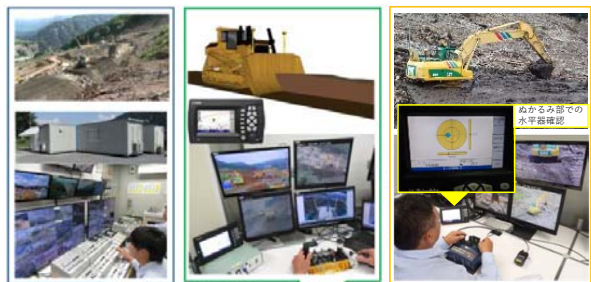
ネットワーク対応型無人化施工技術

### ● ICT建機を用いた情報化施工で作業効率向上・負担軽減

操作室で全ての情報を集中管理      マシンコントロールで盛土高さを自動制御      マシンガイダンスで機械の姿勢を見やすく表示

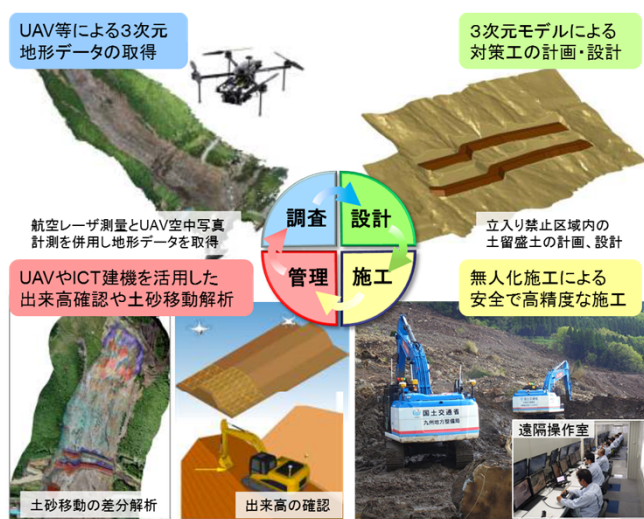
## 調査・設計・施工・管理一連の総合的なi-Construction

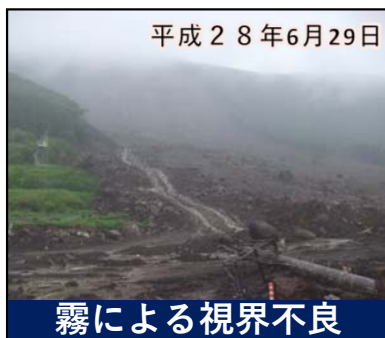
平成28年6月29日

余震や降雨・霧、阿蘇地域特有の黒ボク土により、工事着手当初は稼働率が約5割以下となる期間もありましたが、i-Constructionの取組みと施工の工夫によりその後の作業は順調に進捗しています。

霧による視界不良

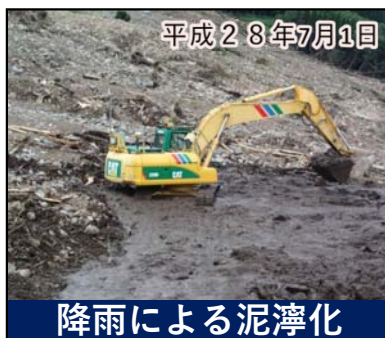
平成28年7月1日

降雨による泥濁化

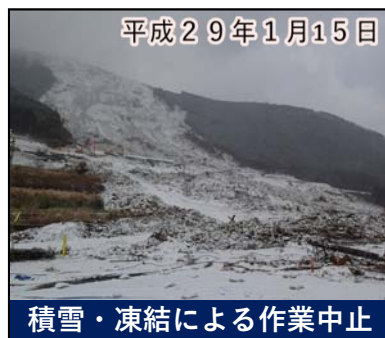
平成29年1月15日

積雪・凍結による作業中止
