平成28年熊本地震により発生した阿蘇大橋地区の大規模な斜面崩壊について、斜面上部に残る多量の不安定土砂の崩落による二次災害を防ぐための緊急的な対策工事を実施しています。

土砂災害の概要

対策の概要

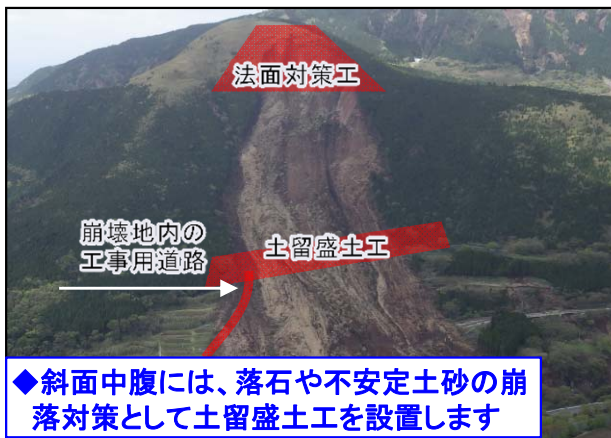
◆斜面中腹には、落石や不安定土砂の崩落対策として土留盛土工を設置します

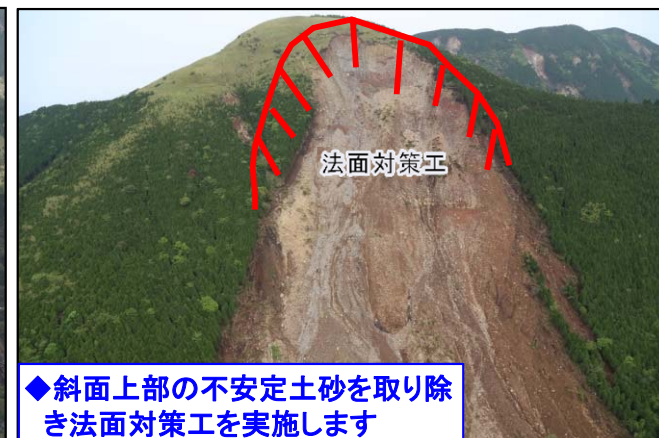
◆斜面上部の不安定土砂を取り除き法面对策工を実施します
