# 令和2年度 九州地方ダム等管理フォローアップ委員会

## 鶴田ダム定期報告書(案)

### 【概要版】

国土交通省 九州地方整備局

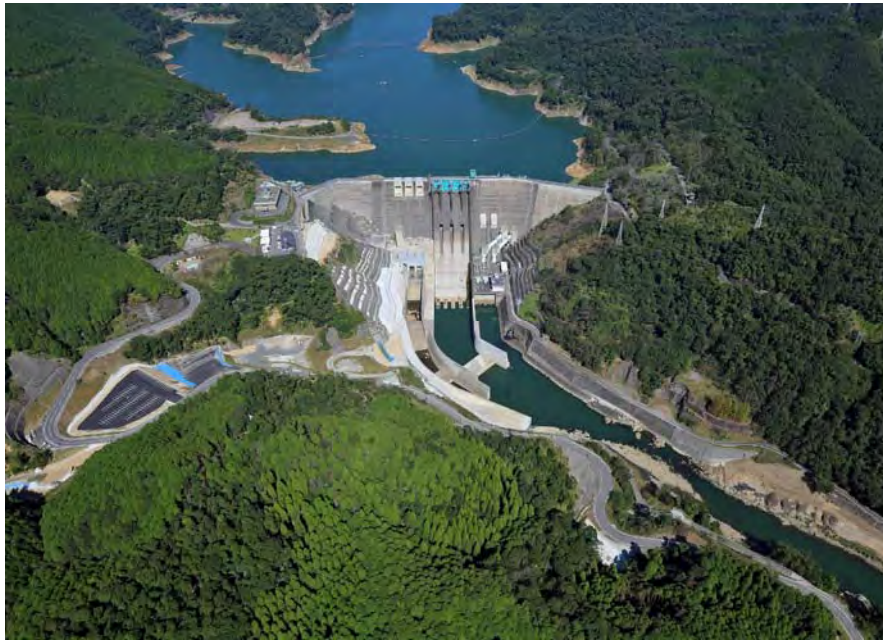
鶴田ダム：国土交通省  
管理開始：昭和41年度

- ・ 型式 : 重力式コンクリートダム
- ・ 堤高 : 117.5m
- ・ 堤頂長 : 450.0m
- ・ 流域面積 : 805km<sup>2</sup>
- ・ 湛水面積 : 3.61km<sup>2</sup>
- ・ 総貯水容量 : 12,300万m<sup>3</sup>
