令和2年度 大分川ダムモニタリング部会 実施状況について

試験湛水モニタリング調査 (試験湛水中)

令和3年2月2日
大分河川国道事務所

大分川ダム事業の概要

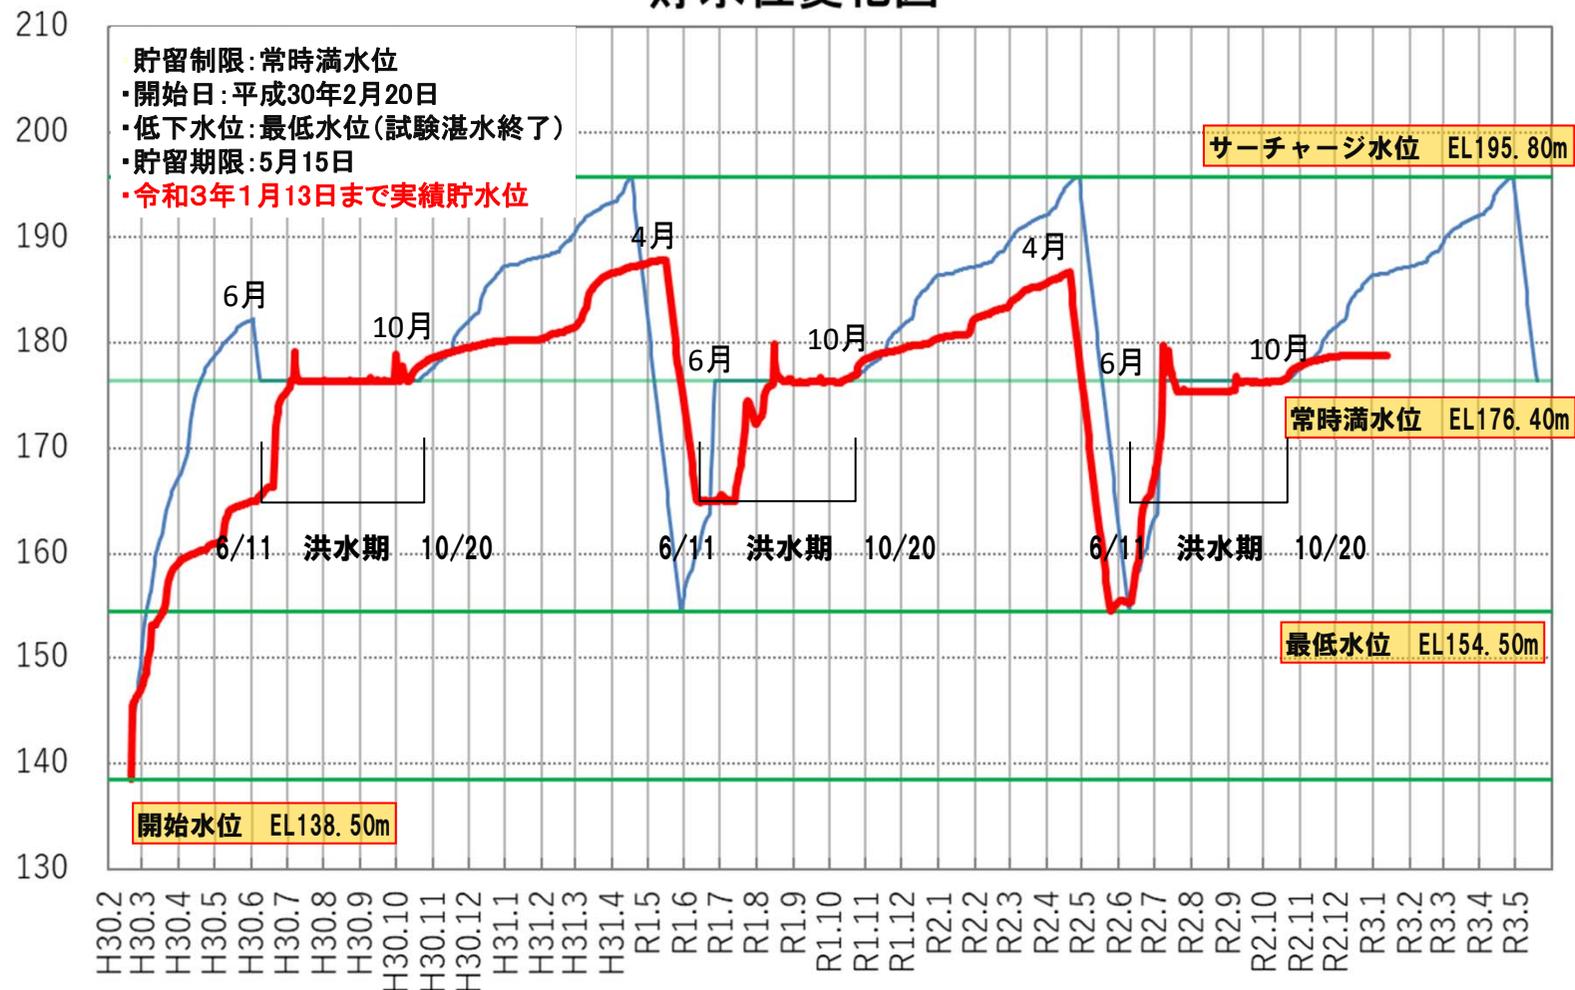
ななせダム試験湛水シミュレーション 貯水位変化図

試験湛水:ダム管理に移行する前に、洪水時満水位以下の範囲で貯水位を上昇・下降させ、ダム本体、基礎地盤及び貯水池周辺の地山の安全性を確認する。
試験湛水計画は近年10カ年における河川の実績流況に基づいて湛水シミュレーションを行い計画する。

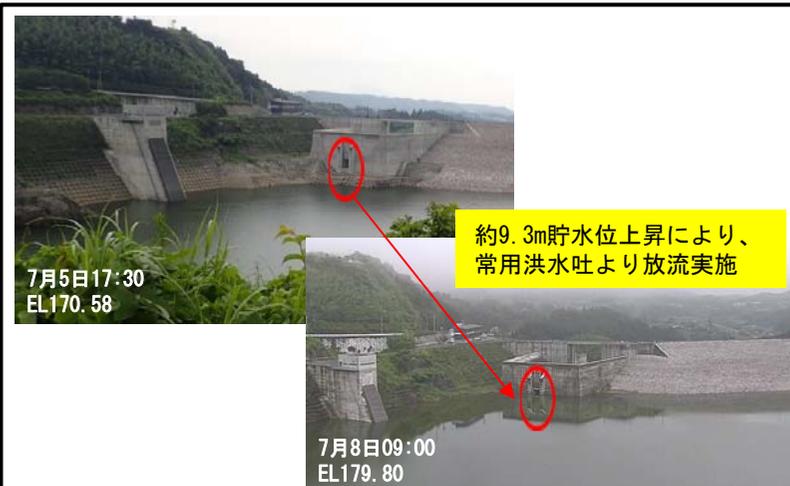
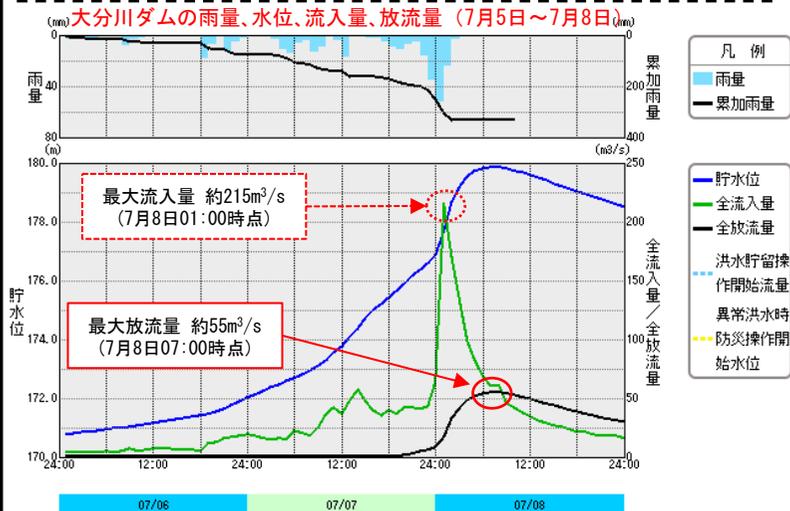
- 梅雨前線に伴う豪雨により、ダム上流域において、333mm(7月5日17時~8日8時)の累加雨量を観測しました。
- 大分川ダムは、現在、本格運用前の試験湛水中ですが、約5,375千m³(福岡PayPayドーム約3杯分)の洪水を一時的に貯留し、ダム下流の七瀬川の水位低減(胡麻鶴地点で約0.6mの水位低減)を図りました。
- 大分川ダムの完成に向け、引き続き試験湛水を着実に実施していきます。

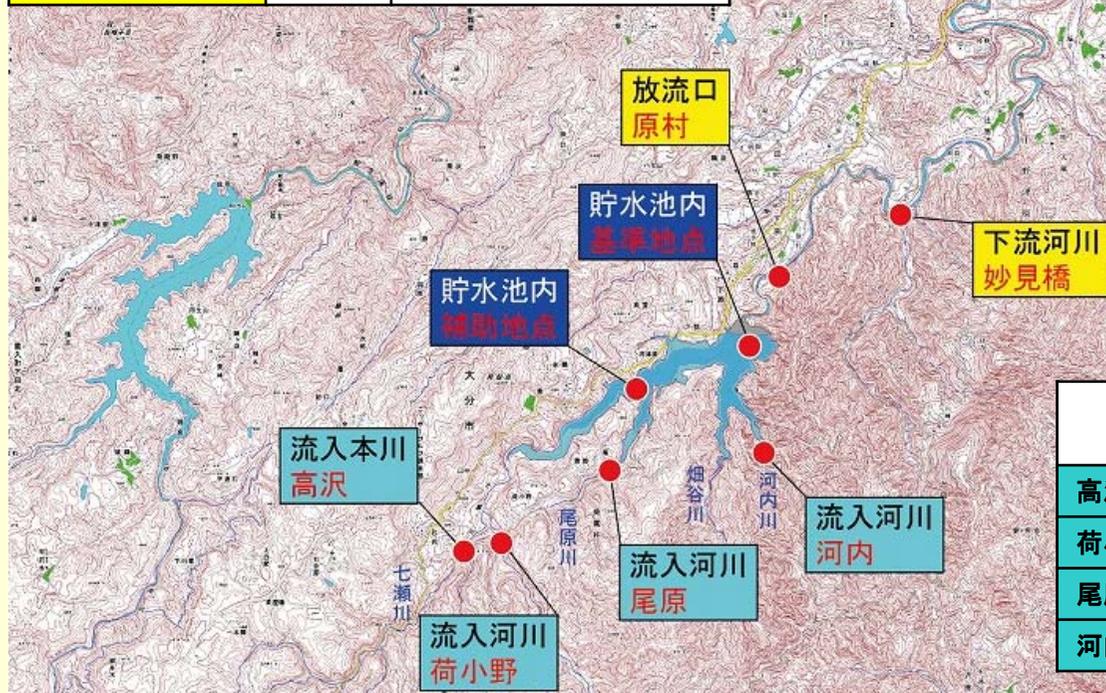
※調査地点は既往の調査地点及び、「ダム貯水池水質調査要領」に基づき設定

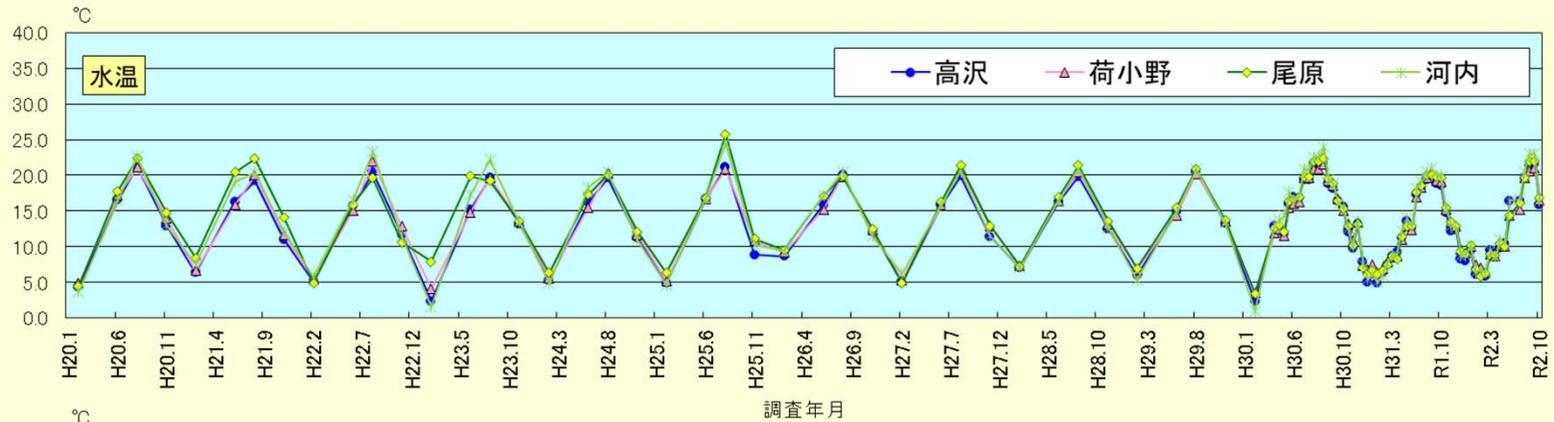
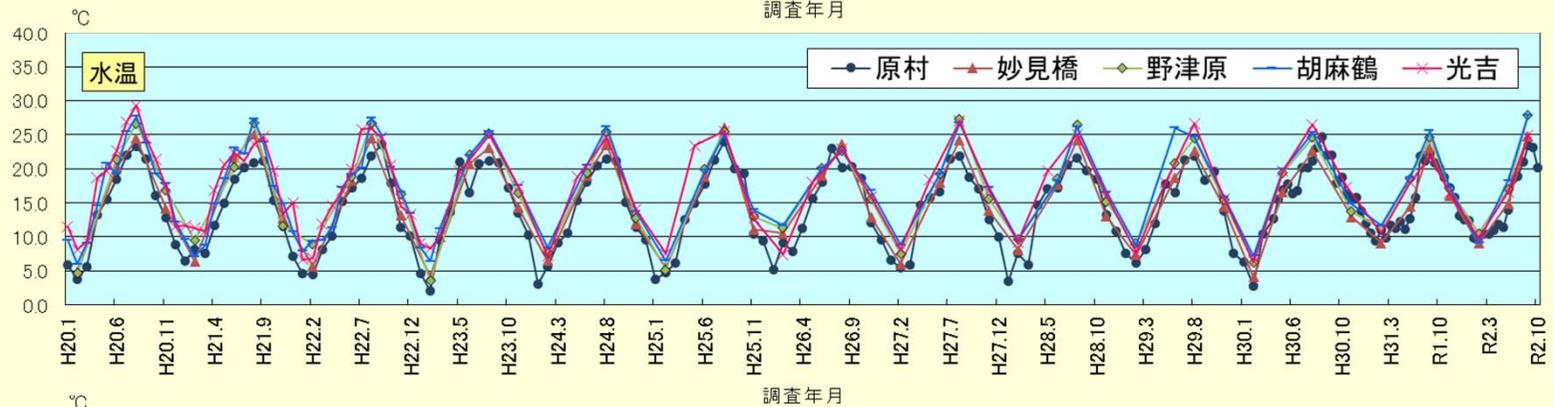
【水温】 流入河川と下流河川で同様の動きを示す。

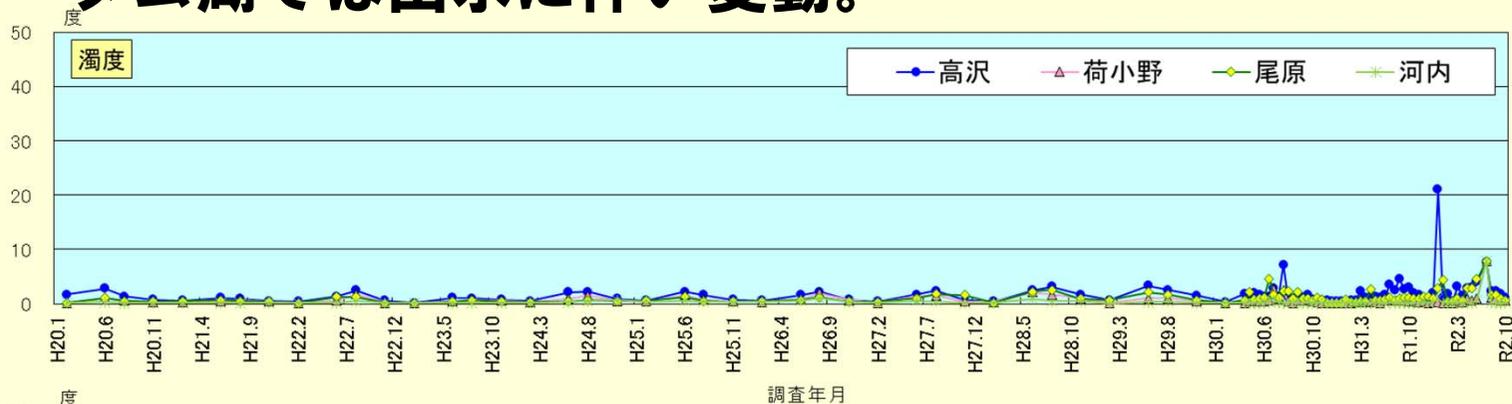
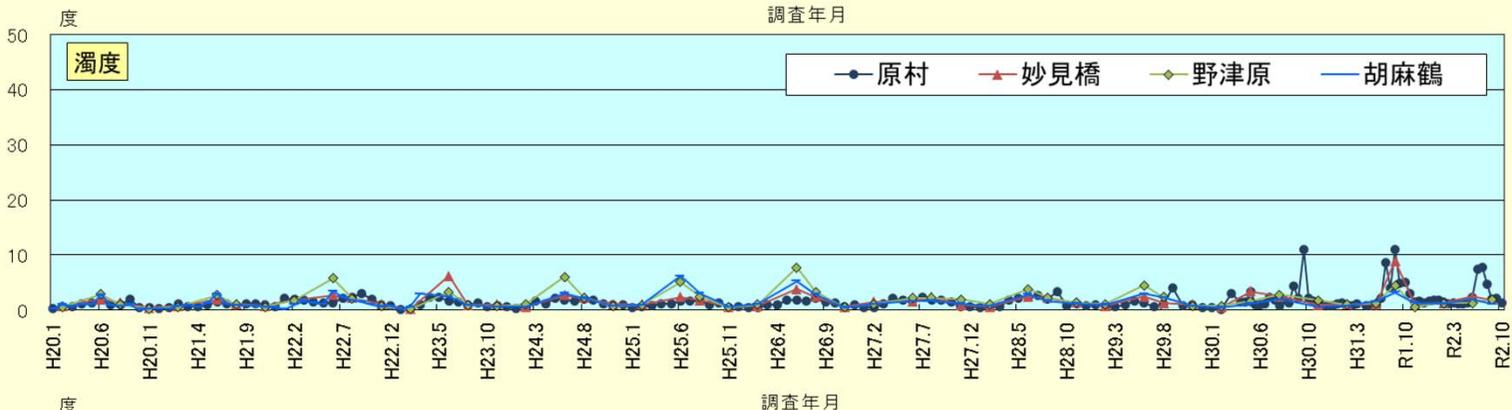
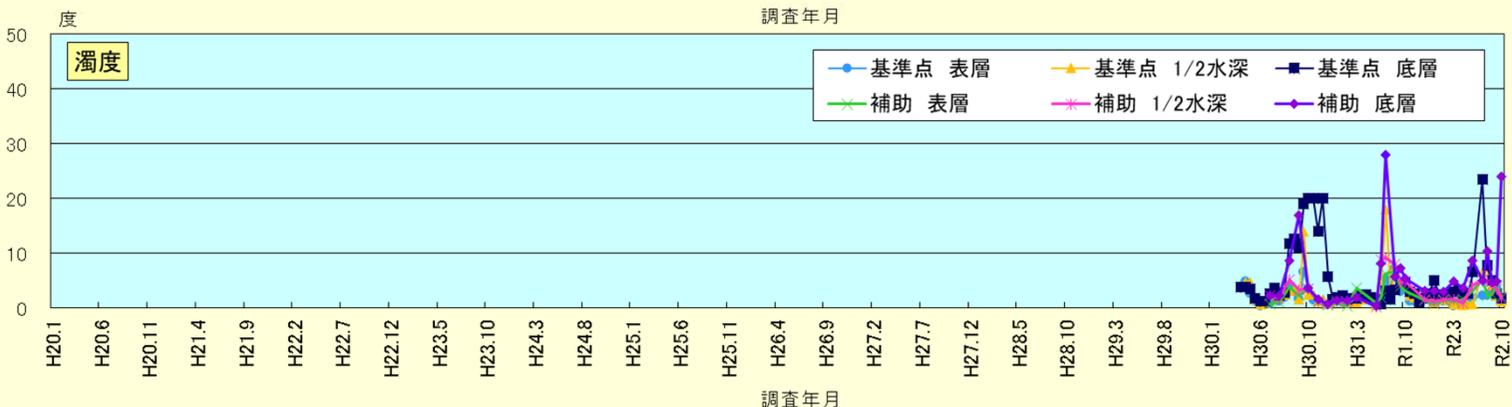
【濁度】 流入河川・下流河川ともに低かった。
ダム湖では出水に伴い変動。

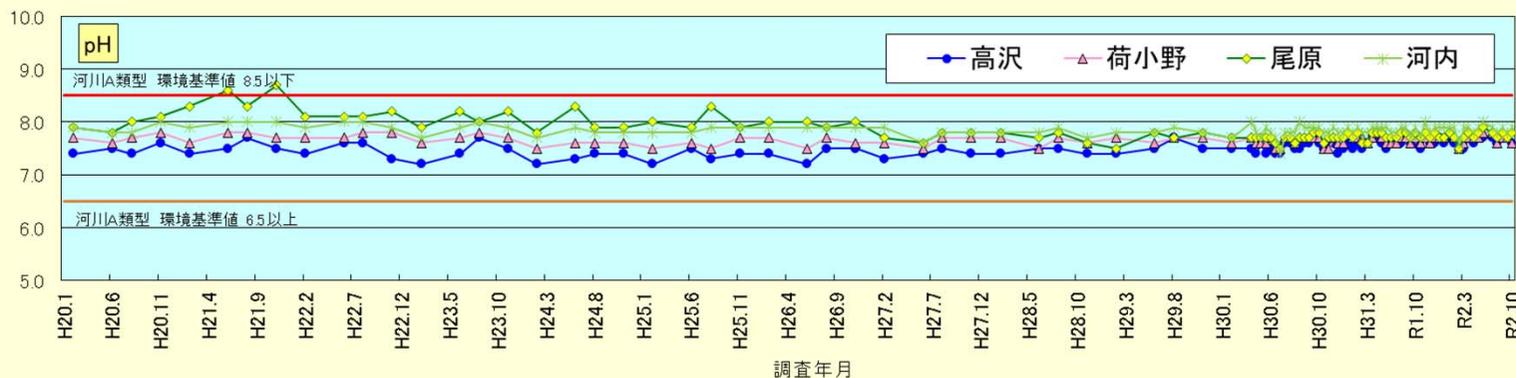
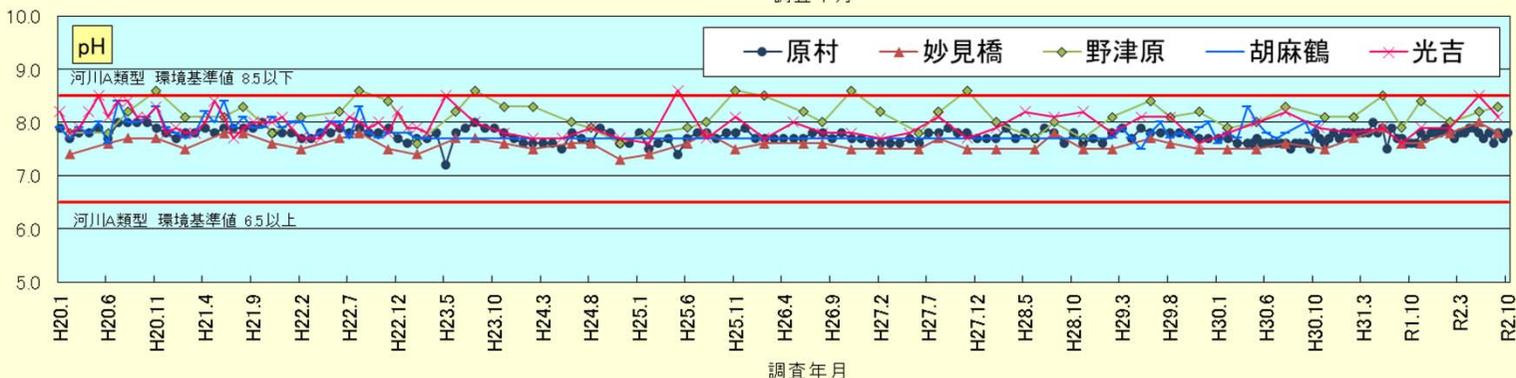
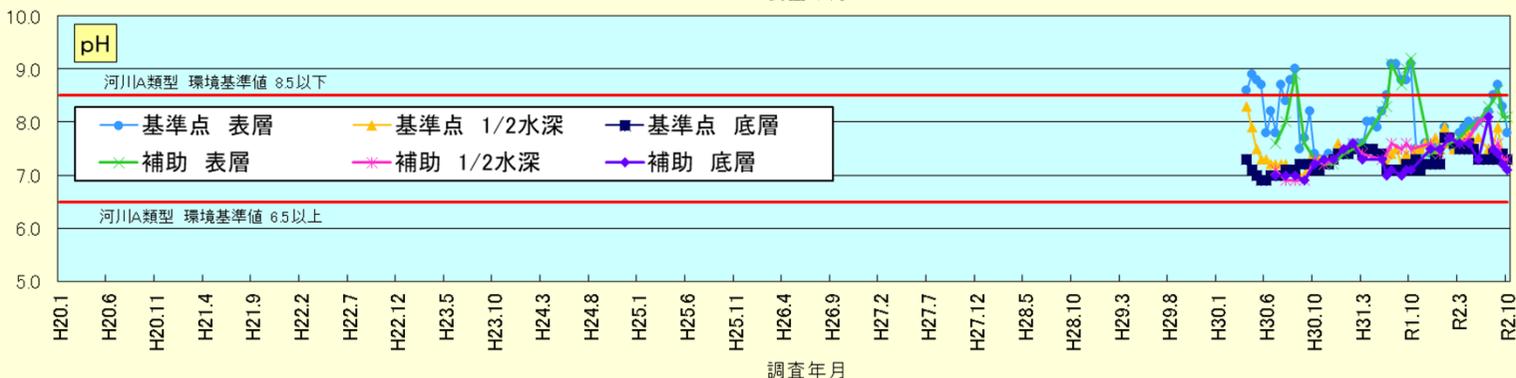
【pH】流入河川と下流河川は環境基準を満足。ダム湖表層等で植物プランクトンの増加に伴い高くなる傾向。

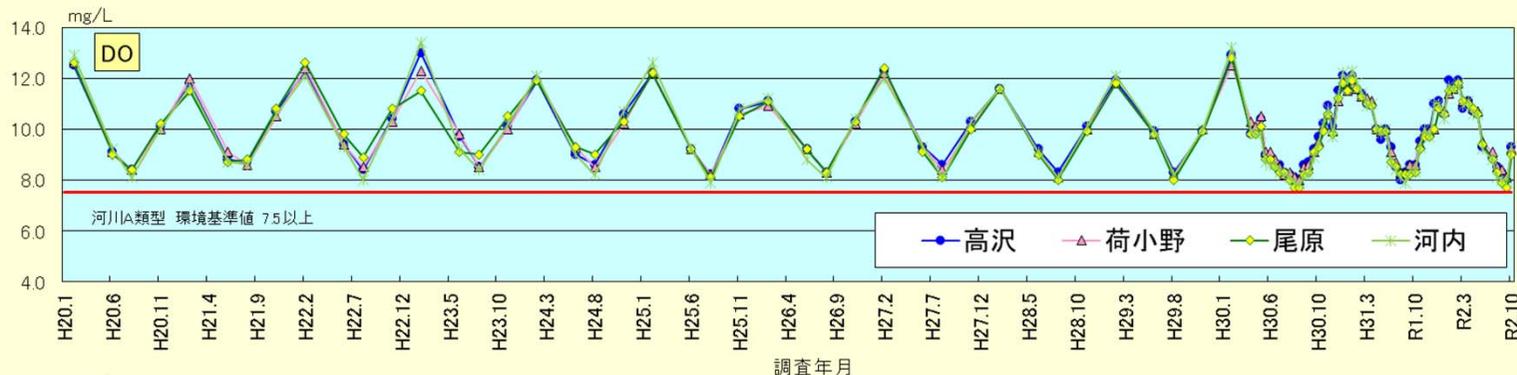
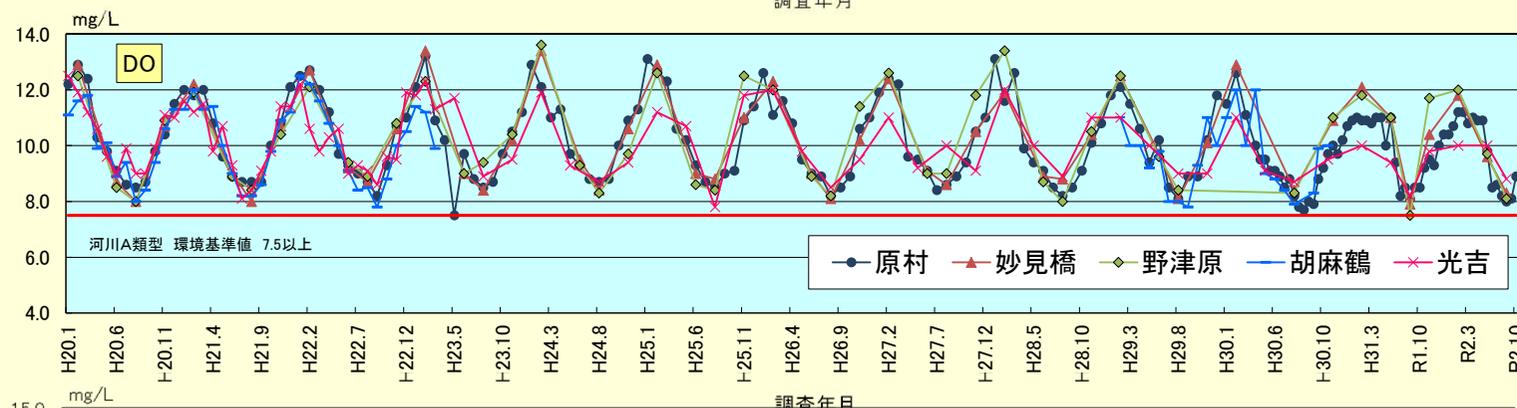
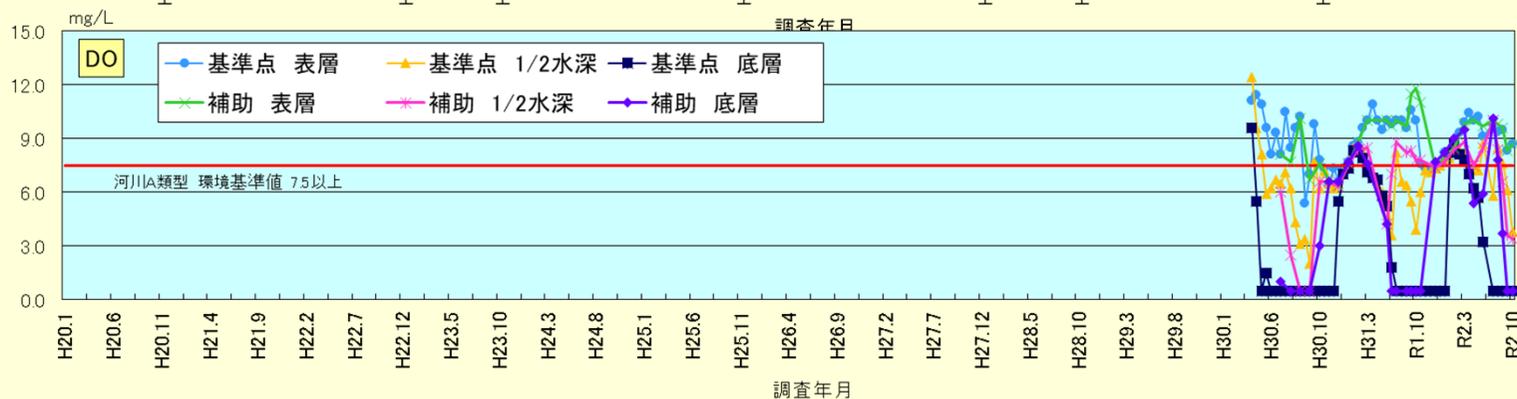
【DO】 流入河川と下流河川は環境基準を満足
ダム湖底層では6月～12月頃はほぼ0になる

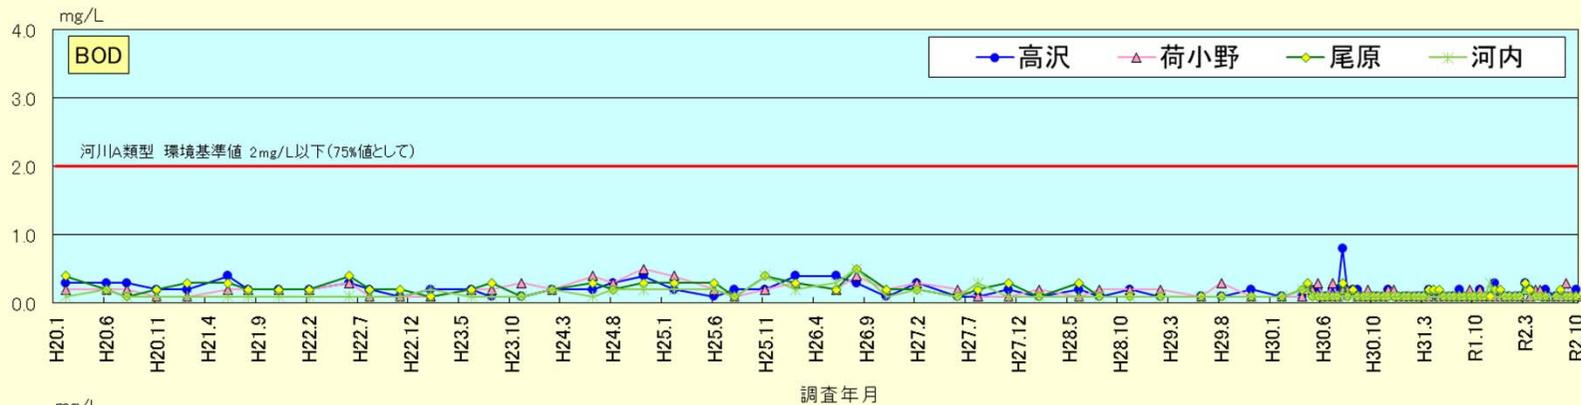
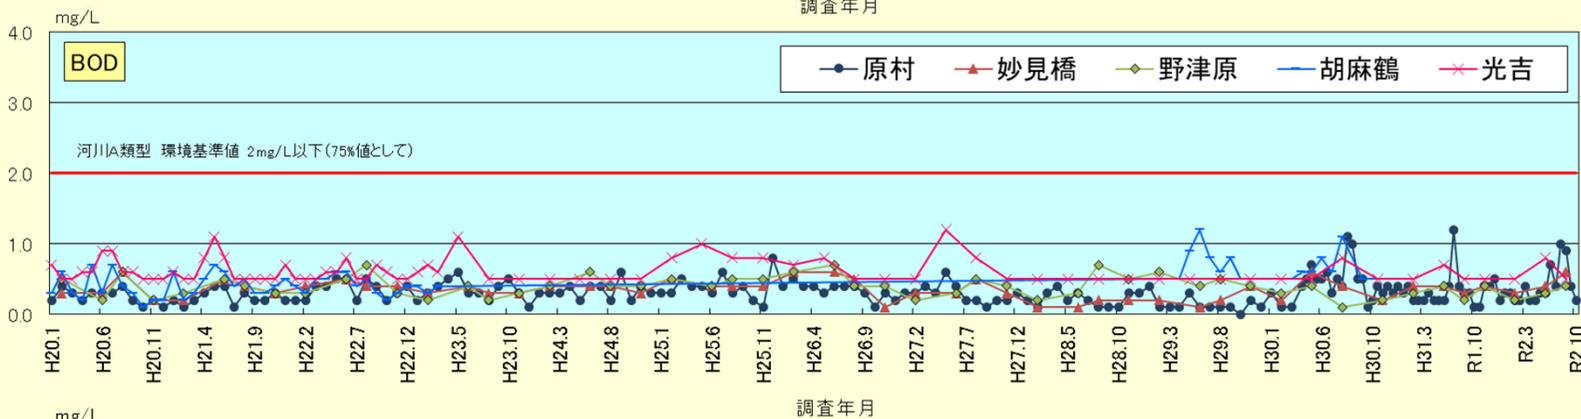
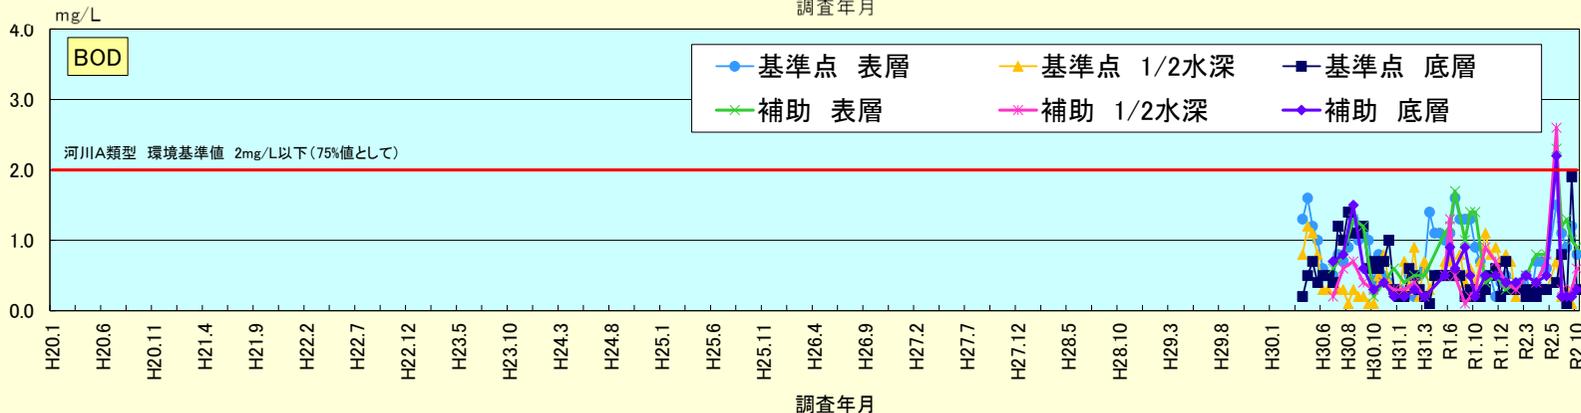
【BOD】ダム湖でクロロフィルaの増加に伴い上昇

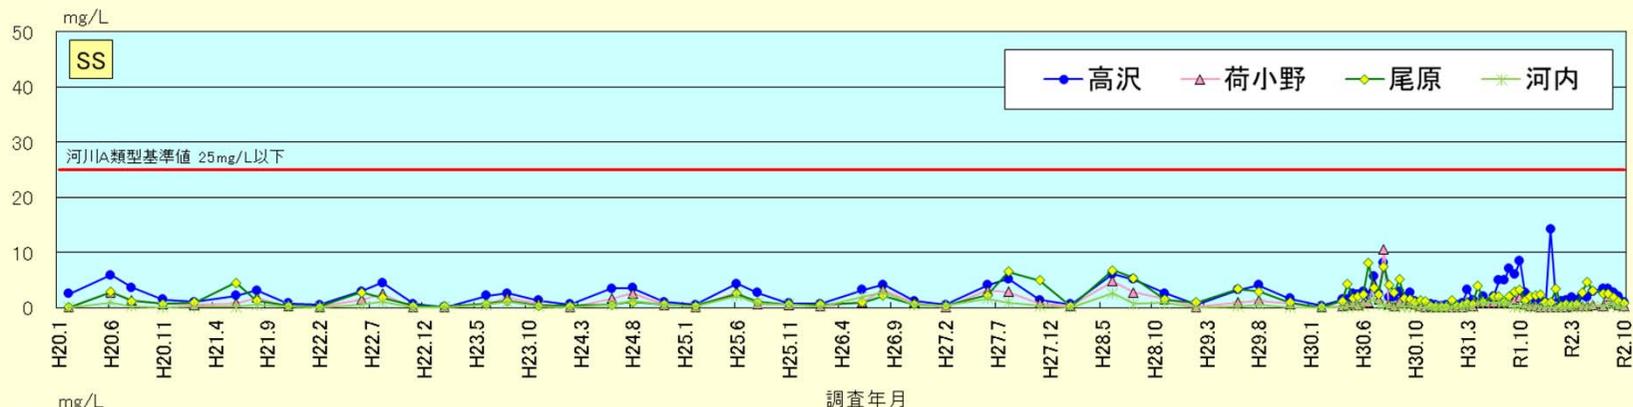
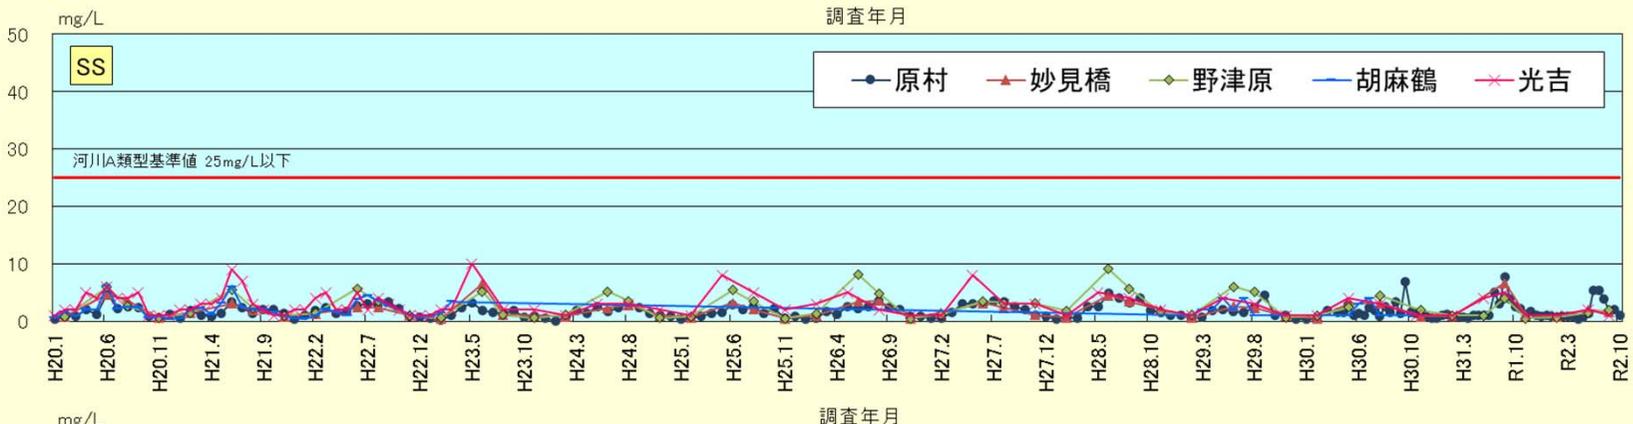
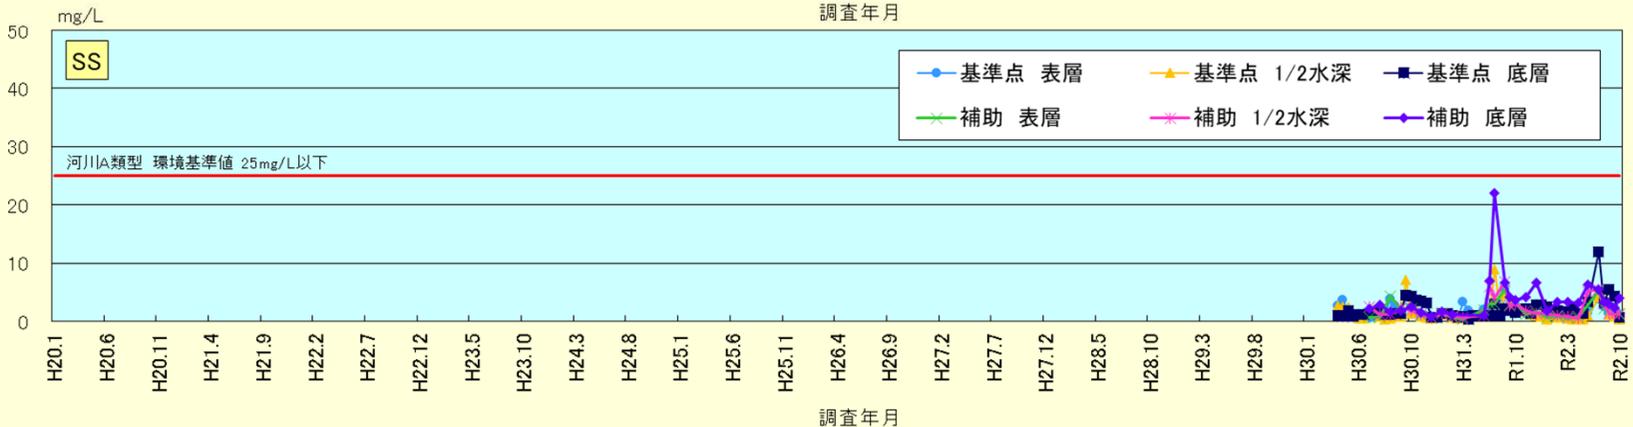
【SS】全ての調査地点で環境基準を満足

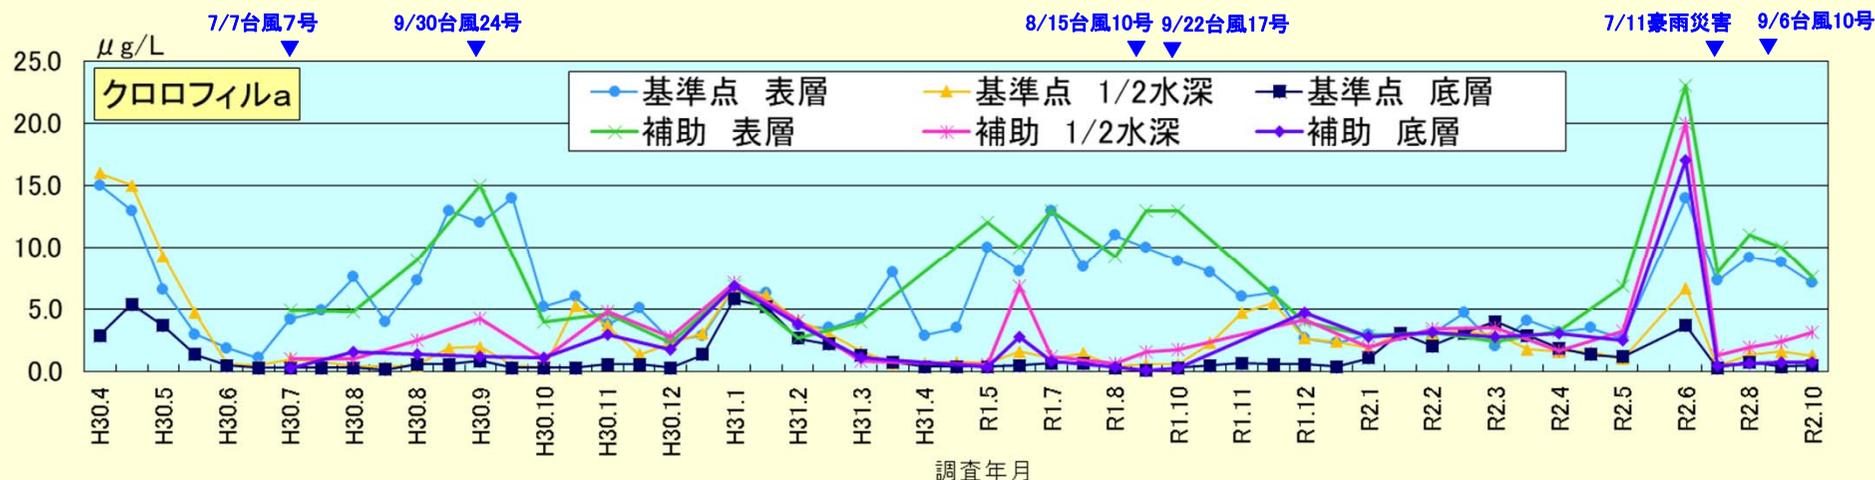
【クロロフィルa】表層で夏季に上昇し、冬季に減少する傾向

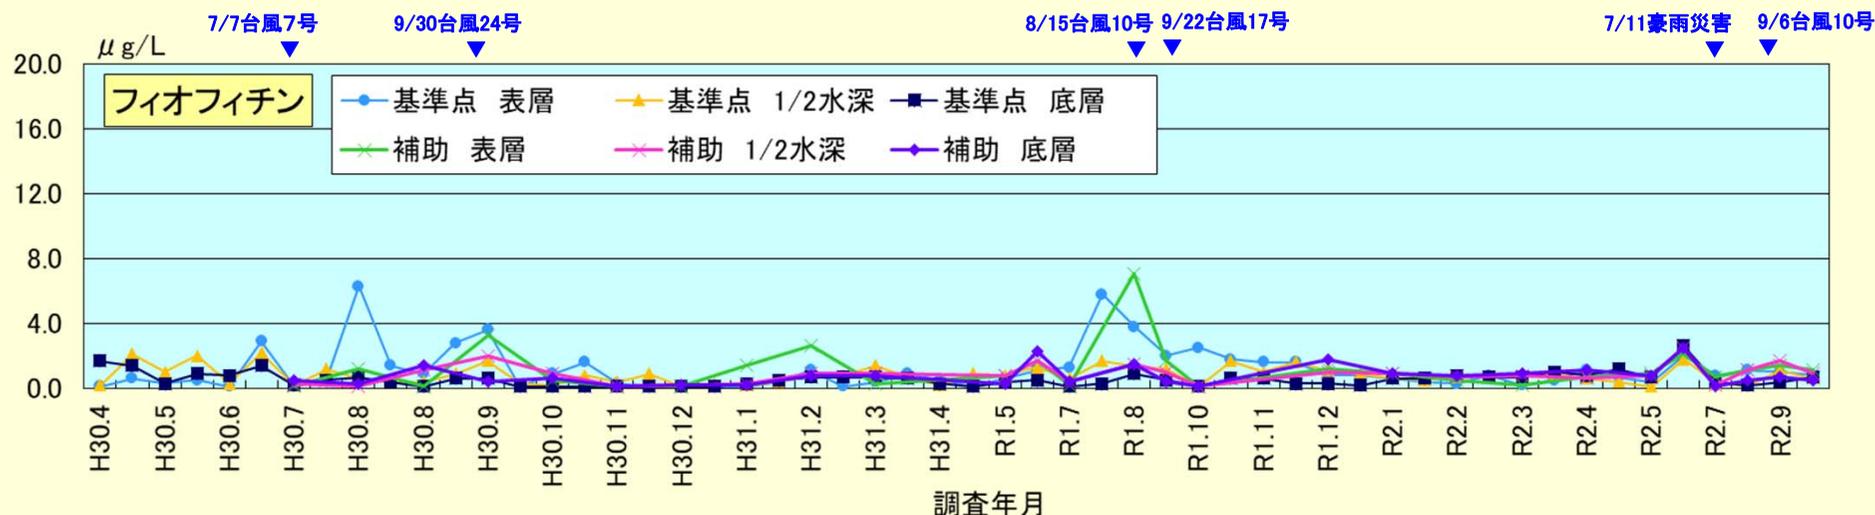
【フィオフィチン】例年8月頃に増加しその後は減少して安定
