筑後川堤防調査委員会 報告書

令和3年3月

筑後川堤防調査委員会

「筑後川堤防調査委員会」は、「令和 2 年 7 月豪雨」により発生した筑後川金島地区の堤防漏水などの変状原因を究明し、再度の災害を防止するための対策工法などを検討することを目的として、国土交通省九州地方整備局により設置された。本委員会は、河川工学、地盤工学を専門とする 5 名の委員より構成され、委員全員による現地調査と延べ 3 回の委員会を実施・開催し、①令和 2 年 7 月 13 日の現地調査と第 1 回委員会では、変状原因の究明に向けた調査の進め方や検討すべき事項などに関する指摘、②8 月 7 日の第 2 回委員会では、変状メカニズムの推定および調査の進め方などの検討・審議、③11 月 4 日の第 3 回委員会では、変状原因の特定と変状メカニズムの推定、対策工法および今後のモニタリングなどの検討・審議を行った。

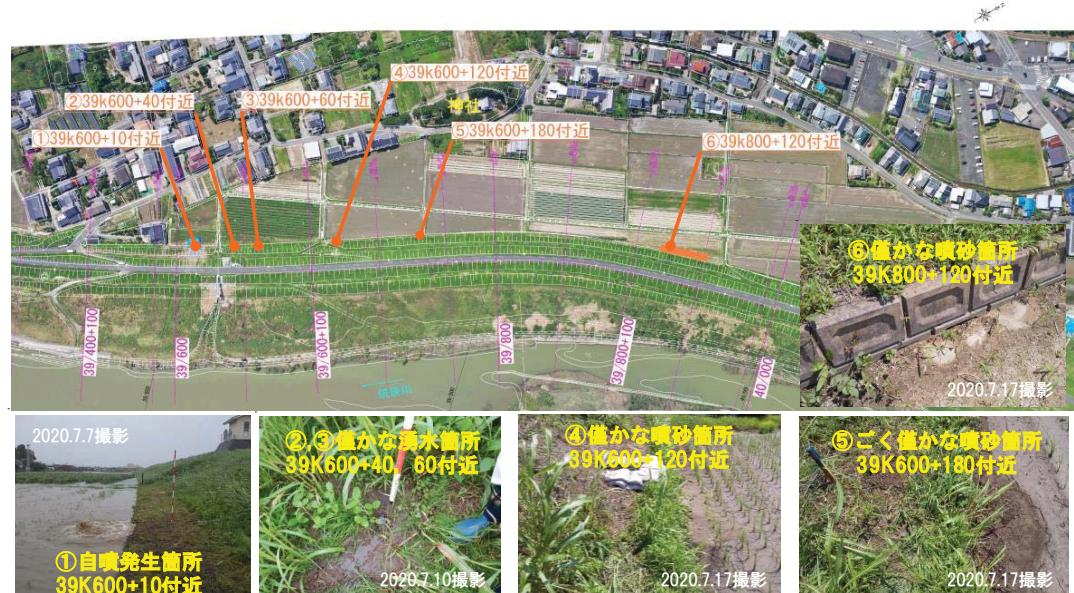
図 2-9 金島地区における変状発生位置図

金島地区における変状発生位置を図 2-9 に示す。

写真 2-4 に示したように「①39k600+10 付近」では、水が湧き出る現象（以下、自噴と称する）が確認された。なお、自噴には僅かな砂分の流出はあるものの、多量の湧水や噴砂は確認されていない。

上記箇所以外に少量の微細～細砂の流出が「④39k600+120」「⑤39k600+180」「⑥39k800+120」の 3 箇所で確認された。

また発生直後の現地調査で「②39k600+40」「③39k600+60」の 2 箇所で僅かな湧水も確認された。

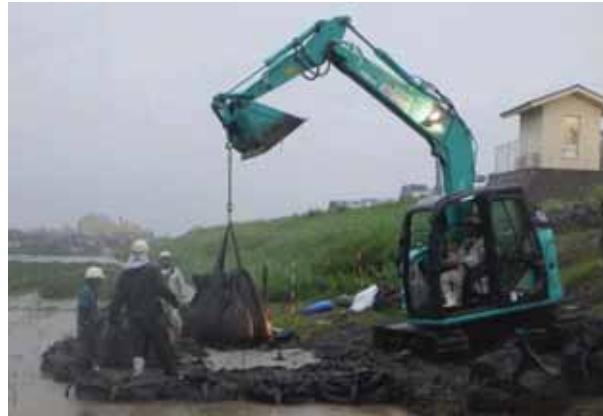
写真 2-5 応急対策状況 (2020.7.7 18時00分頃)

筑後川右岸 39k600 付近（久留米市北野町金島）で発生した自噴について、7月7日13時30分に応急対策工事（月の輪工^{*}）に着手し、同日21時に完了した。

*月の輪工とは堤防の裏側に水が漏れだした場合に、半円形に土のうを積んで、川の水位との水位差を縮めて水の圧力を弱めることで、水漏れ拡大と堤防破壊を防ぐ工法である。

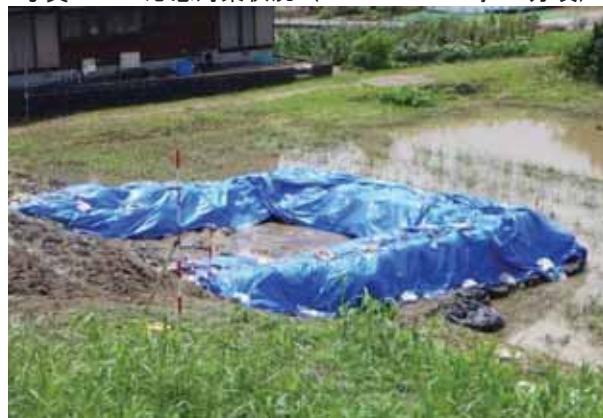
写真 2-7 応急対策完了状況 (2020.7.8 14時20分頃)

(7.7 21:00 応急対策工事完了)

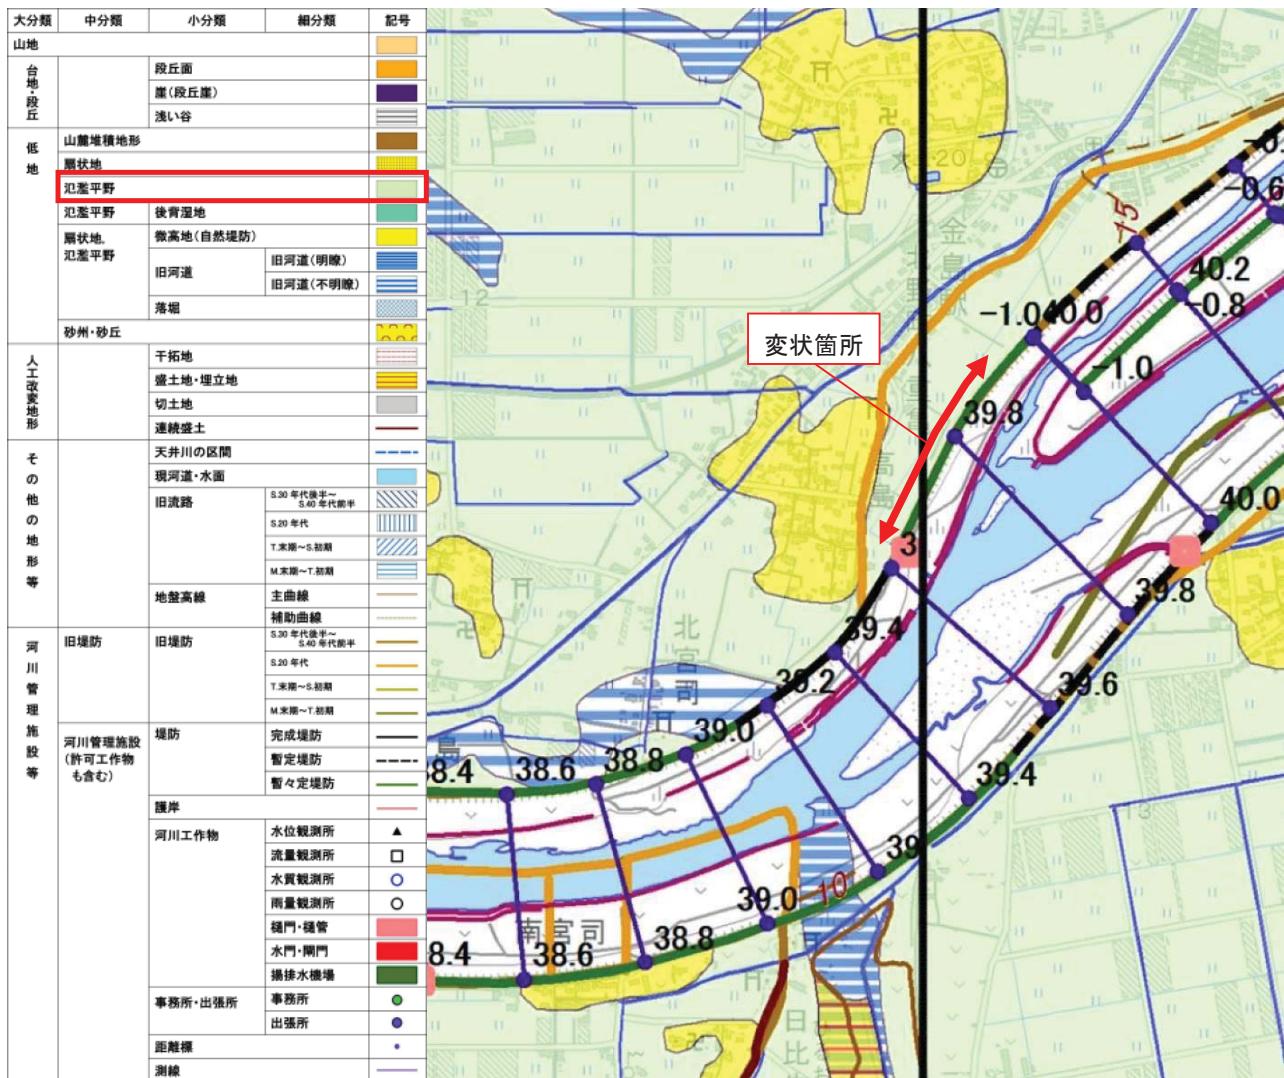
図 3-1 筑後川金島地区付近の治水地形分類図

今次出水における漏水箇所と地形分類との関連を把握するために、変状が見られた箇所の「治水地形分類図*（更新版） 国土地理院」を図 3-1 に示す。同図より、39k600～39k900 付近の堤内地は噴砂等が懸念される旧河道ではなく、氾濫平野に分類されることが確認できる。

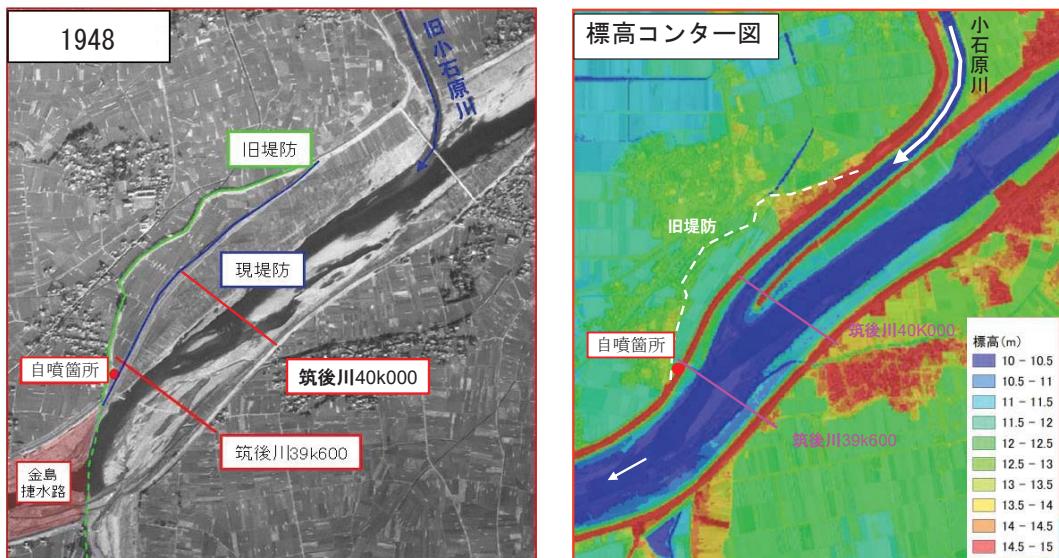
図 3-2 左:1948 年の空中写真、右:LP データを基に作成した標高コンター図（出典：国土地理院）

金島地区については、金島捷水路工事(S7～S26)に合わせて昭和 20 年代に現在の堤防が完成している(図 3-2 参照)。今回の自噴箇所については、旧堤防と現堤防に囲まれた箇所に位置しており、周辺と比べて標高が低い。

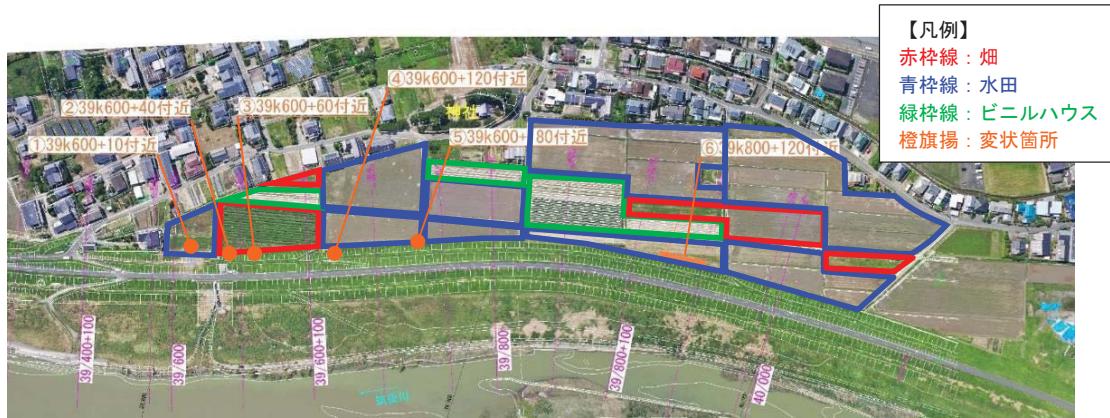
図 3-4 背後地の土地利用状況

金島地区付近の背後地の土地利用状況を図 3-4 に示す。堤内地は主に水田や畑として利用されている。

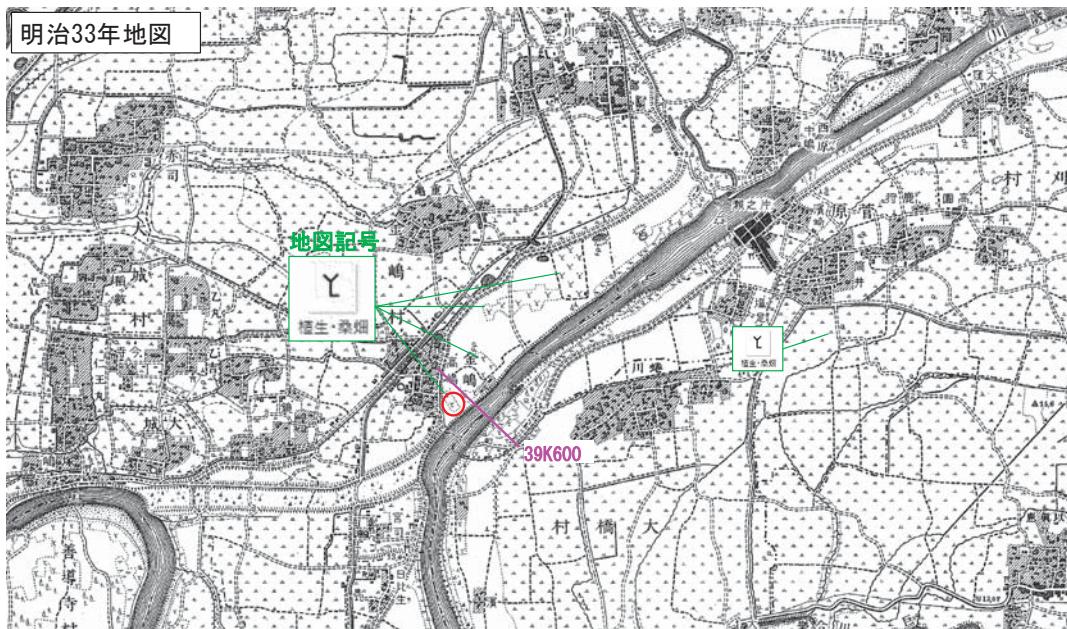
図 3-5 明治 33 年地図をもとに推定されるかつての背後地の土地利用状況

大日本帝國陸地測量部の明治 33 年製版の文献を図 3-5 に示す。金島地区において桑畠の記号の表記があることから、当該地では過去に桑畠が存在していたと考えられる。「大日本蚕糸会 第 2 章 桑の栽培 p. 26」によると、桑の根は地表下 3~4m まで広がるといわれており、地層構成に影響を及ぼしている可能性が考えられる。

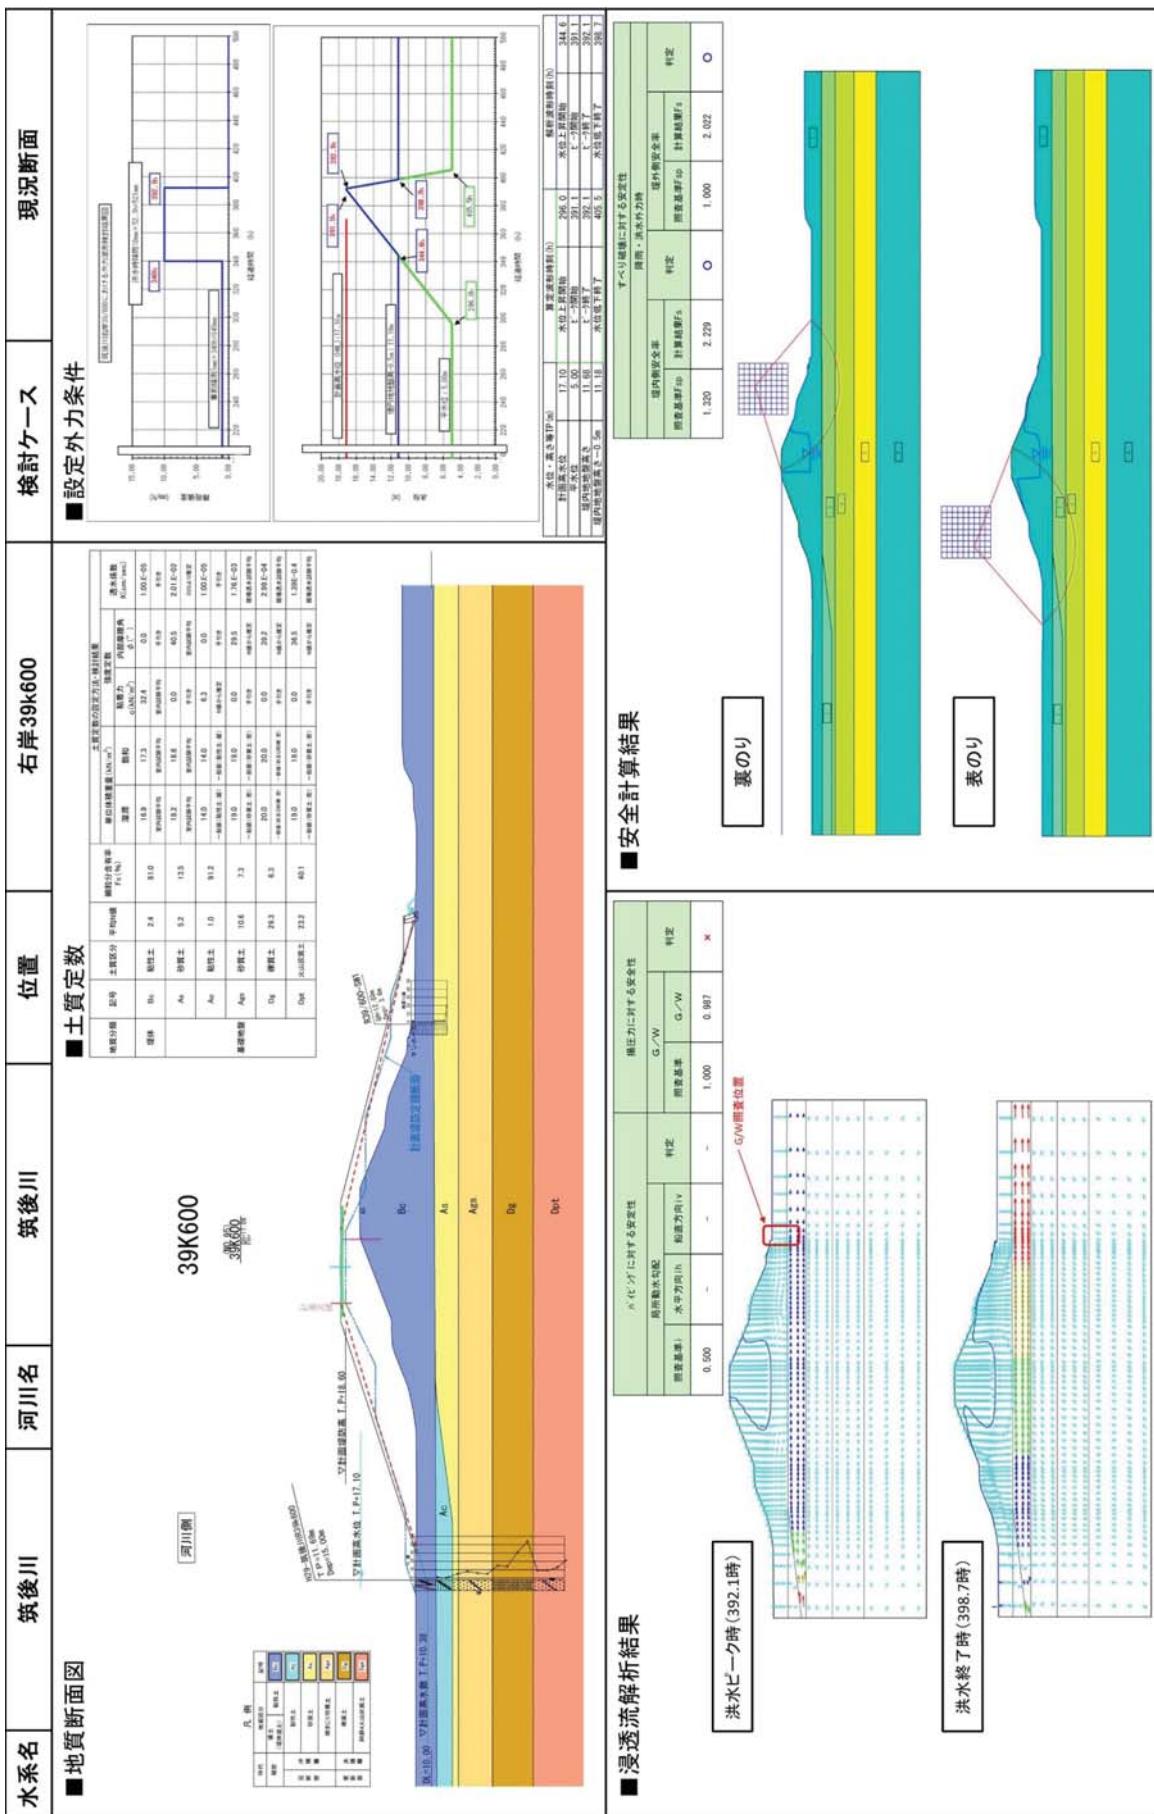
図 3-6 既往検討における浸透に対する安全性照査結果（筑後川右岸 39k600：現況）

当地区では、「平成29年度 筑後川流域堤防質的強化対策調査検討業務（平成30年3月）」において、浸透に対する堤防の安全性照査が行われている。その結果を、表3-1および図3-6～図3-12に示す。当地区では、パイピングに対する安全性（盤ぶくれ（G/W））において照査基準を満足していないため、その対策として、川表遮水工法（鋼矢板）が示されている。

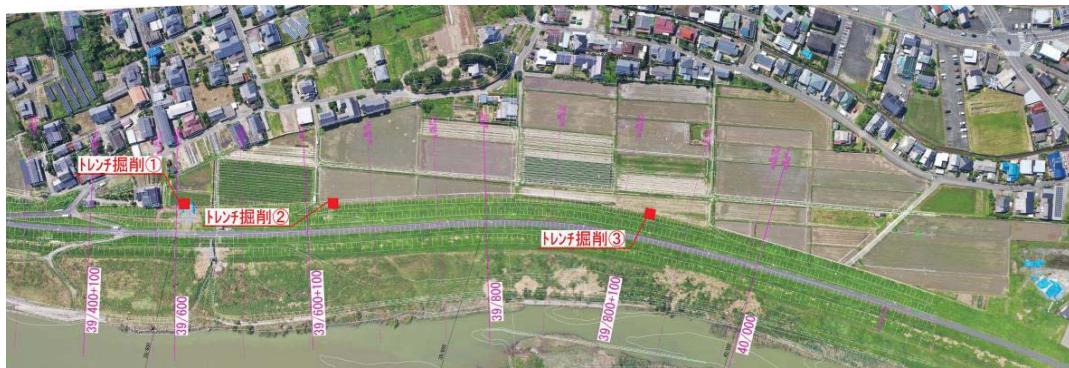
図4-2 トレーンチ掘削位置図

7月6日の出水時に自噴が発生した箇所や噴砂の発生が確認された箇所のトレーンチ掘削を8月24日に実施した。調査対象3箇所を図4-2、表4-1、写真4-1に示す。

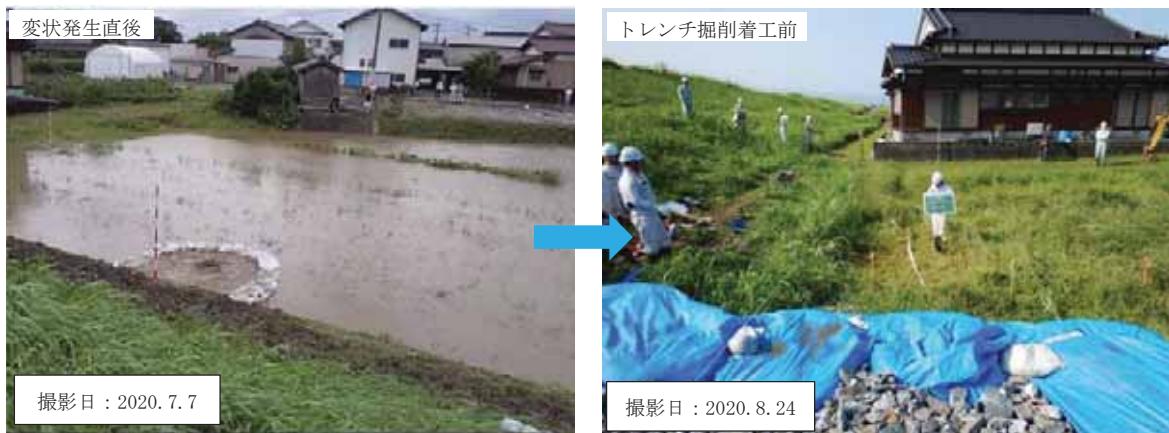
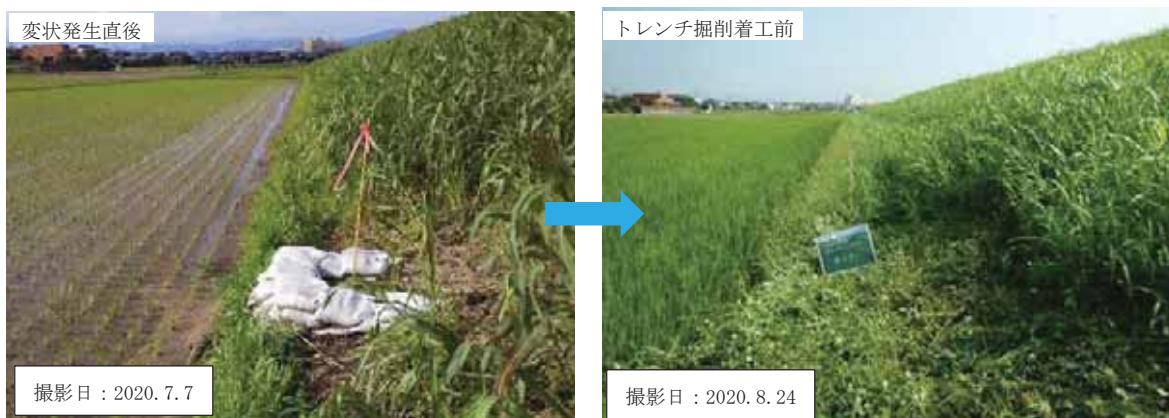
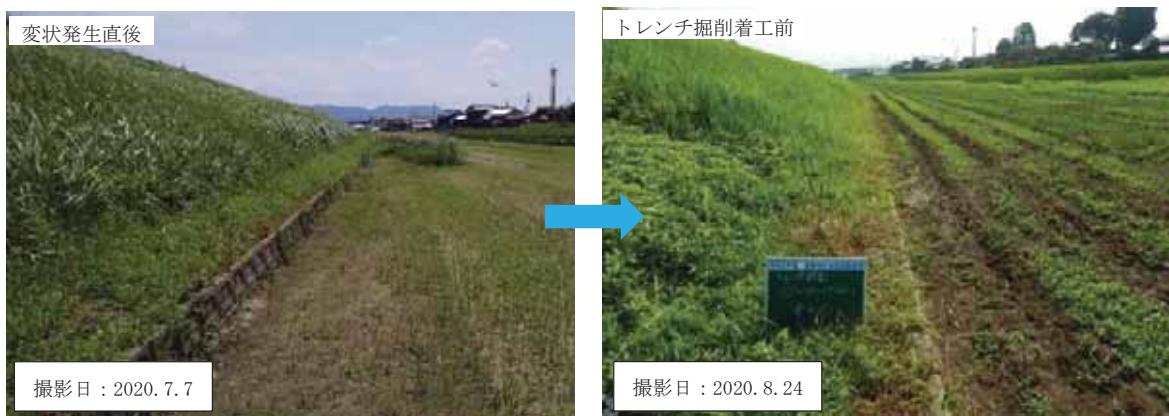
写真 4-1 トレンチ掘削地点

【トレンチ掘削①；39k600+10 付近】

【トレンチ掘削②；39k600+120 付近】

【トレンチ掘削③；39k800+120 付近】

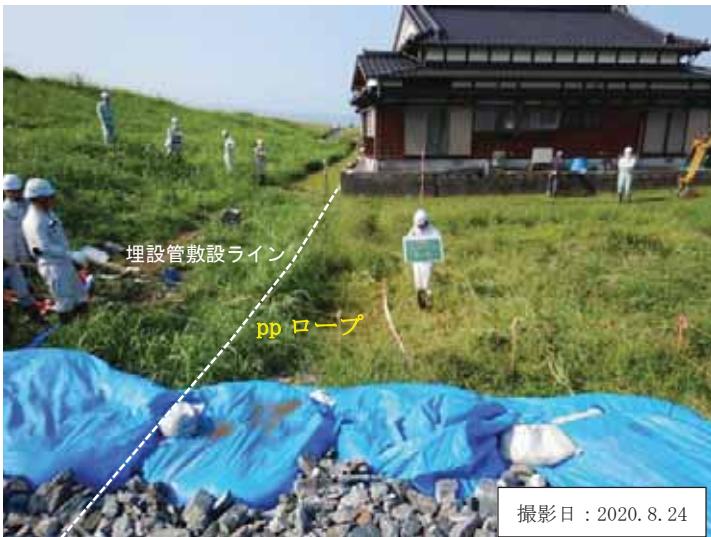
着工前

- pp ロープを張った箇所が、家屋からの埋設管が敷設された位置を示す。

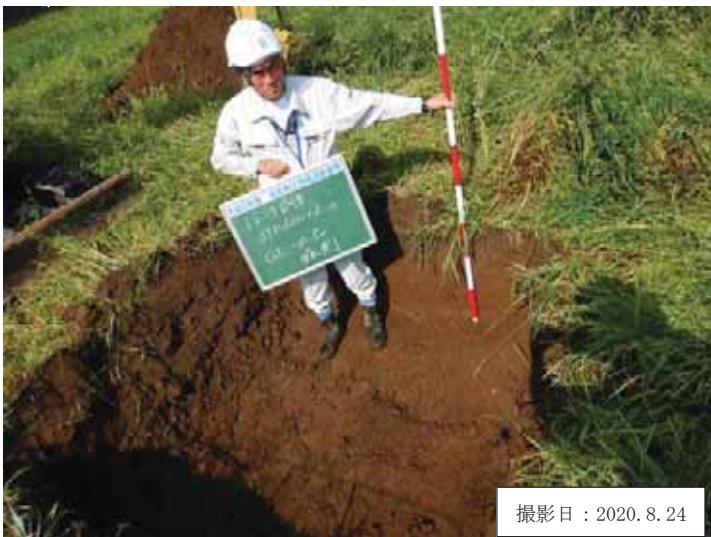
0.5m 迄掘削完了

- 掘削面には Bcs 層(盛土；砂質土)の分布が確認された。

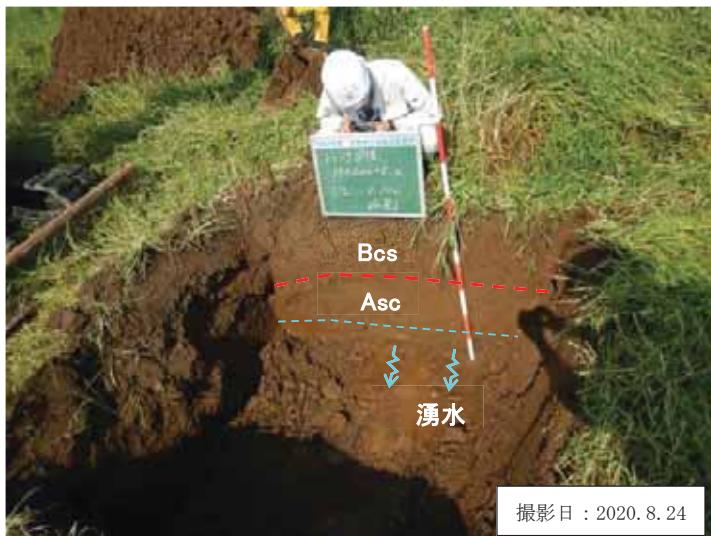
1.0m 迄掘削完了

- 0.7m 迄 Bcs 層, 1.1m 迄 Asc 層が分布していた。
- Asc 層の 0.95m 付近より下部から水の滲み出しが確認された。

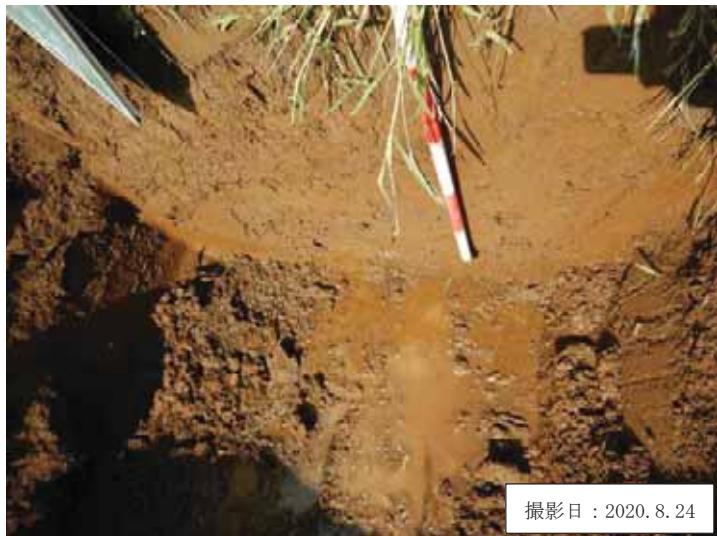
1.0m 挖削直後の湧水

- トレンチの床面には、Asc 層が確認できる。
- 水の滲み出しが目視で確認された。

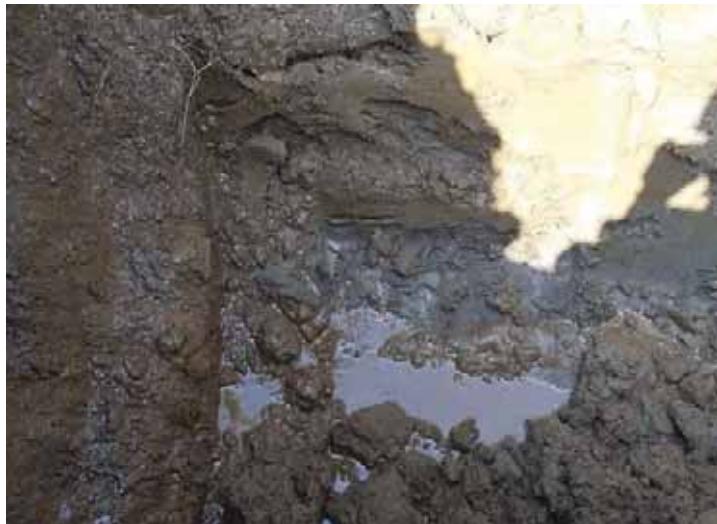
2.0m 挖削直後の湧水

- トレンチの床面には、Ac 層が確認できる。
- 掘削時の湧水の向きは現場では、確認できなかった。

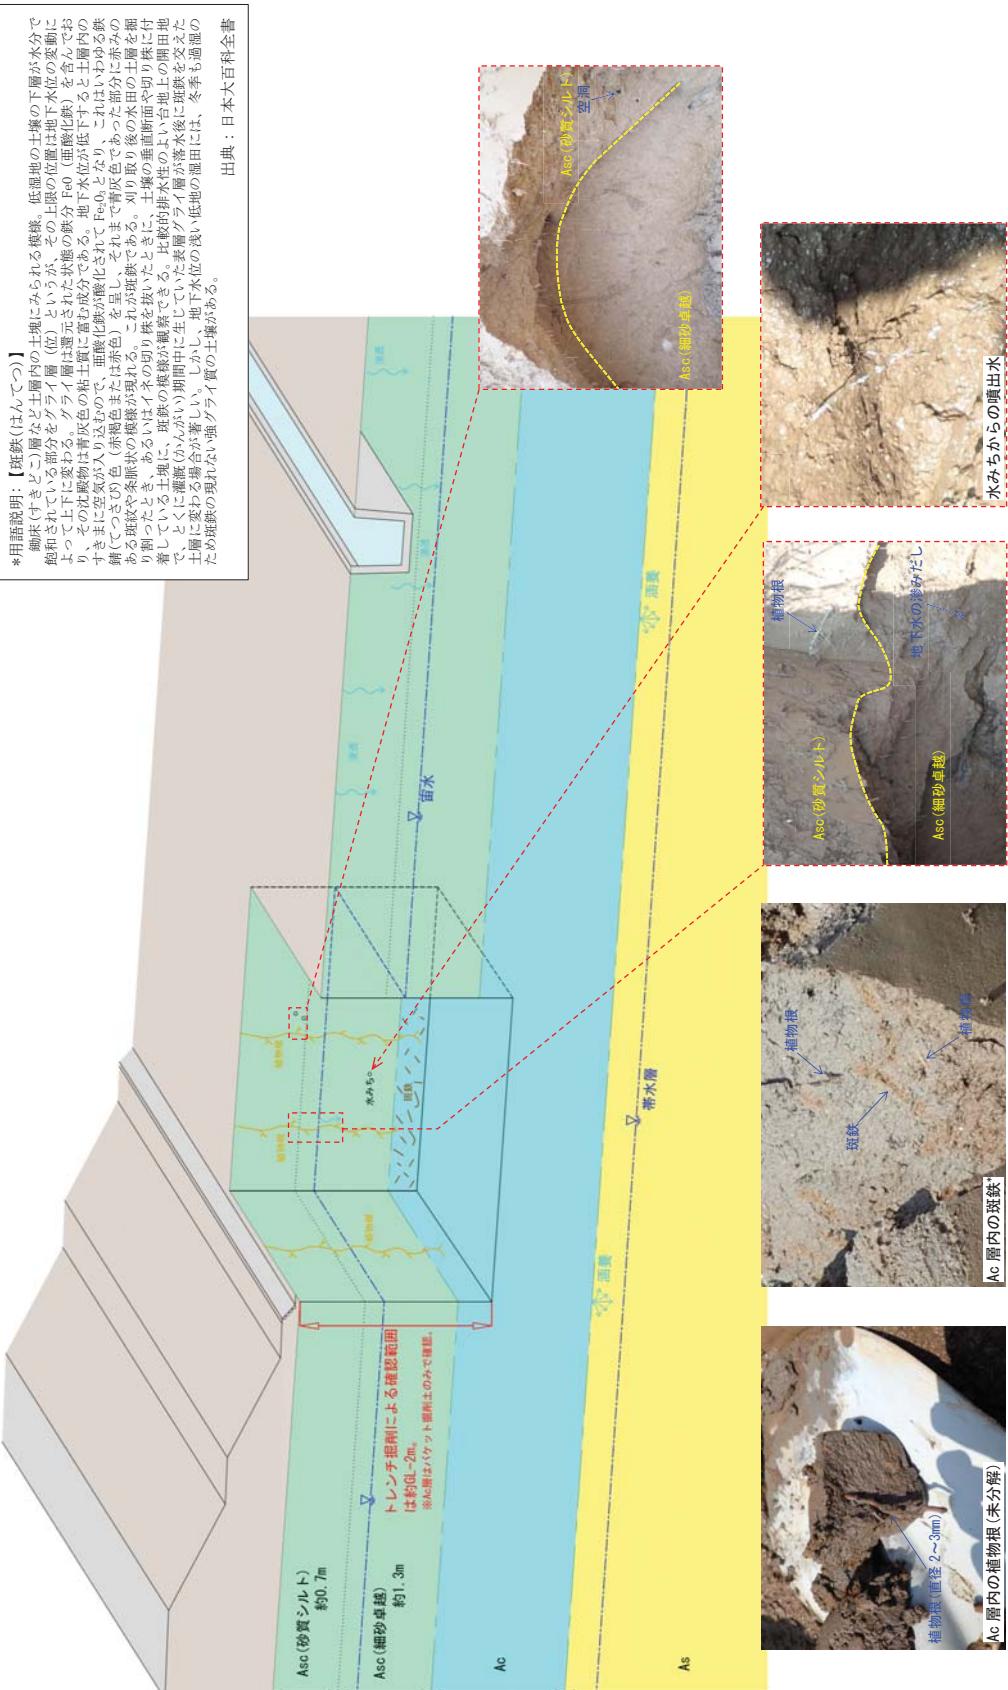
図 4-5 トレンチ掘削①；39k600+10 付近 堀削結果の概要

39k600+10付近（地質断面とトレンチ掘削位置は図 4-3、図 4-4 参照）で実施したトレンチ掘削の結果を図 4-5 に示す。

土層は、地表面より Asc、Ac 層からなる。Asc 層の下部(0.7m 以深)については、細砂分の混入が多くなり、地下水の浸み出しが顕著である。基本的な帶水層は As 層であるが、Ac 層を難透水層とし Asc 層内に存在する浅い深度の地下水（宙水）が確認された。Asc 層の地下水は、地表面からの浸透水のほか、用水路からの漏水も含わせて涵養されている可能性が高い。Ac 層は、植物根の侵入により水みちが形成されていることや磁鉄の存在によって層内に亀裂が発生していることが確認できたため、Asc 層中の宙水が Ac 層の亀裂や水みちを通じて As 層へ涵養されている可能性も考えられる。

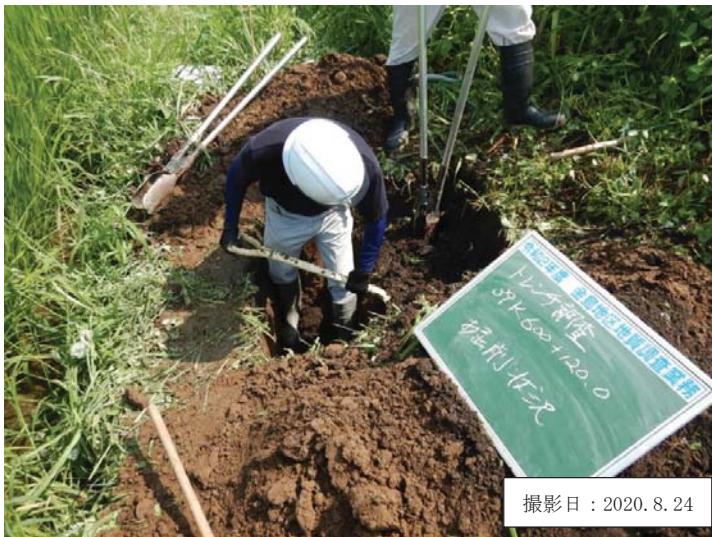
掘削状況

- ・想定断面図のとおり Bcs 層が分布していた。
- ・地層的に特異的な状況は確認されなかった。

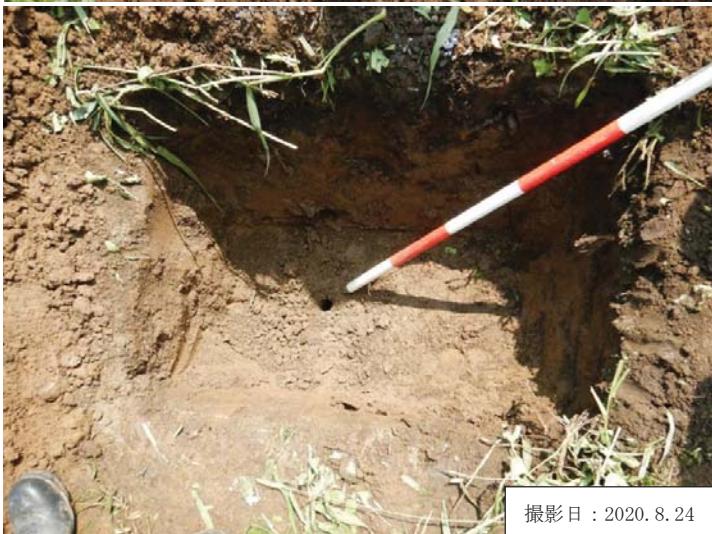
0.5m 迄掘削完了

- ・掘削底面に噴砂跡とみられる孔が確認された。
- ・孔の周辺に As 層のものと思われる砂が確認された。

- ・地層は近隣のボーリング結果と相違なく、Bcs 層が確認された。
- ・掘削底面に確認された孔は、出水時に噴砂を生じた噴砂孔と推察される。
- ・トレンチ掘削の結果、直径 $\phi = 3\sim 4\text{cm}$ で鉛直に深度 3.5m まで連続する空洞等が確認された。
- ・この孔は、深度方向に直線的で、その深さから推察して As 層に到達している。
- ・39k600 地点と同様、過去に桑の植生が確認された地点であることから、植生の影響を受けている可能性がある。
- ・39k600+120 地点は、過年度に実施した地質調査箇所の近傍に位置しており、調査の影響の可能性も否定できない。

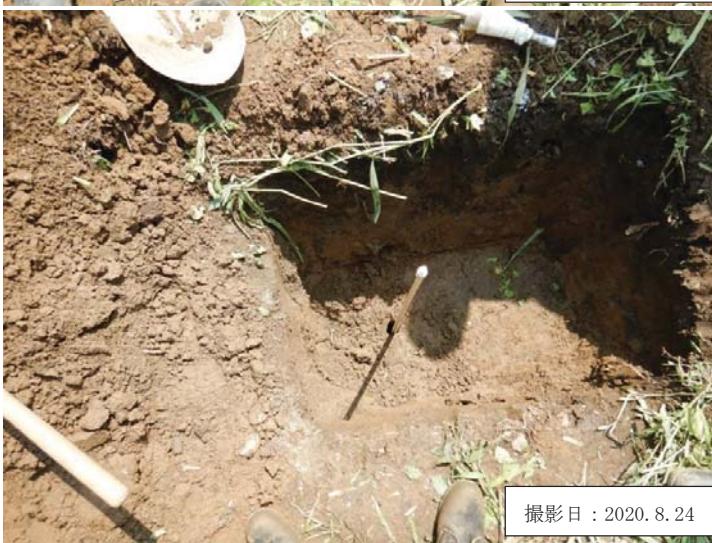
孔の確認

- ・孔は 3cm 程度で深さは、鉄筋棒の確認で 3.5m 程度の深さであることがわかった。
- ・地下水位は、GL-1.5m 付近で確認された。

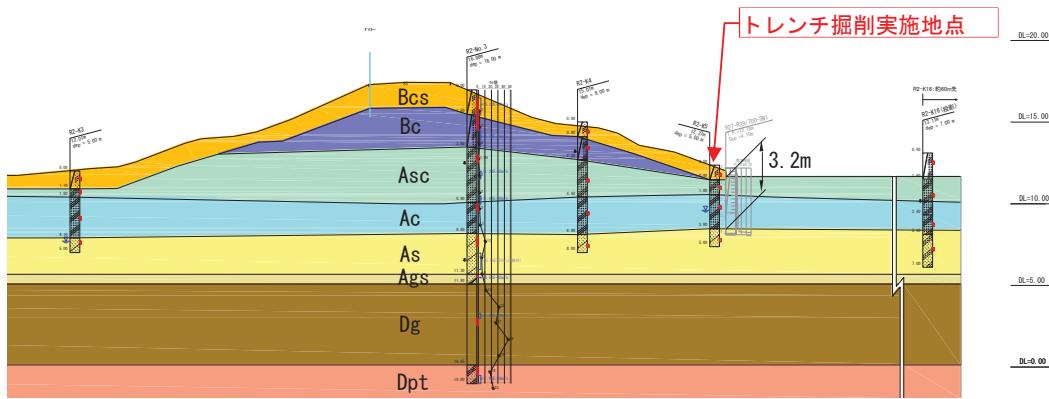
図 4-6 地質断面（39k600+120 付近）とトレンチ掘削位置図

39k600+120 付近（地質断面とトレンチ掘削位置は図 4-6 参照）で実施したトレンチ掘削の結果を以下に示す。

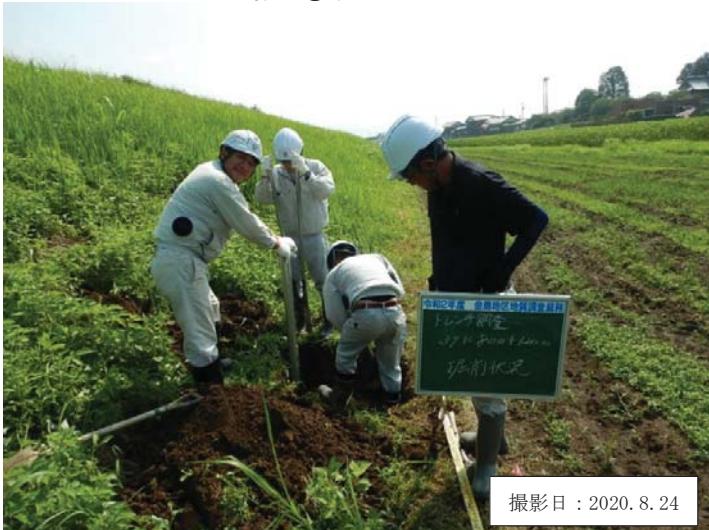
掘削状況

- 想定断面図のとおり Bcs 層が分布している。
- 地層的に特異的な状況は確認されなかった。
- 樹木の根の侵入や古い構造物の存在などの特異条件は確認されなかった。

- 掘削底面や側面には目立った噴砂跡や亀裂等は認められなかった。

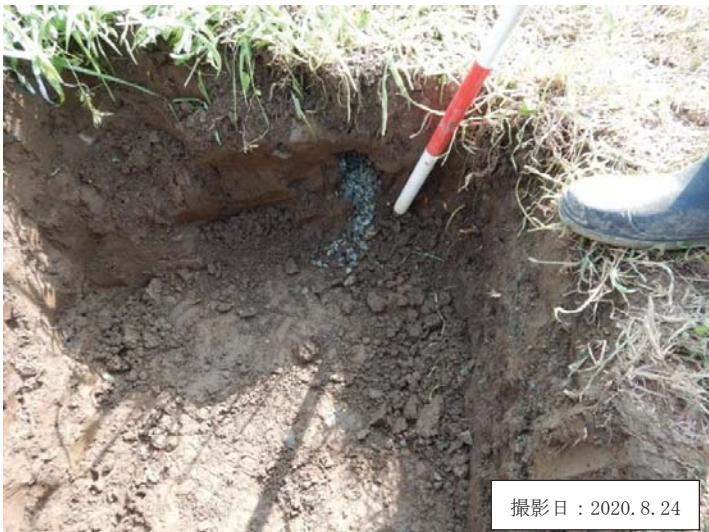
0.5m 収掘削完了

- 局部的な碎石層が確認された。分布は極めて限定的で腰止め擁壁から離れており、腰止め擁壁の裏込め材ではないと推察される。

- ・地層は近隣のボーリング結果と相違なく、Bcs 層が確認された。
- ・トレンチ掘削を行った腰止め擁壁の背面には、噴砂跡やパイピングなどは確認できなかつた。このことから、出水時は、犬走り部で噴砂等の変状は発生しておらず、現地踏査で確認した腰止め擁壁前面（田圃内）で僅かに砂の見られた箇所において噴砂が発生していたと考えられる。
- ・掘削の側面に局部的な碎石層が確認された（写真 4-5 の最下段写真参照）。碎石層の分布は極めて限定的で、腰止め擁壁より離れていることから、裏込め碎石では無いと考えられる。土木研究所が実施した土検棒調査でも同等位置の複数地点で碎石が確認されていることから、多くの箇所で碎石が分布していると考えられる。設置の目的や配置などは不明であるが、噴砂の素因とはなり得ない。

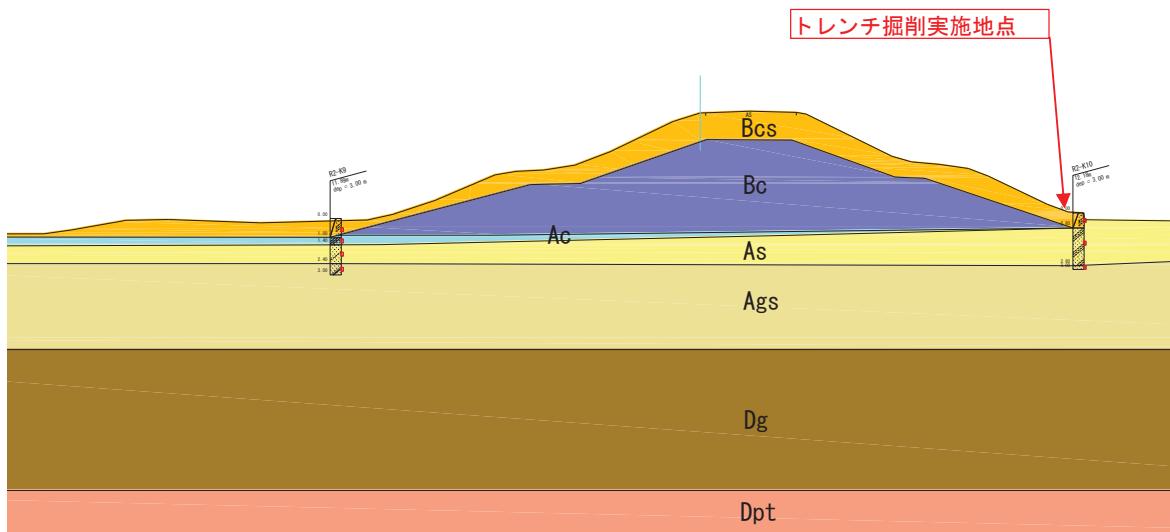
図 4-7 地質断面（39k800+120 付近）とトレンチ掘削位置図

39k800+120 付近（地質断面とトレンチ掘削位置は図 4-7 参照）で実施したトレンチ掘削の結果を以下に示す。

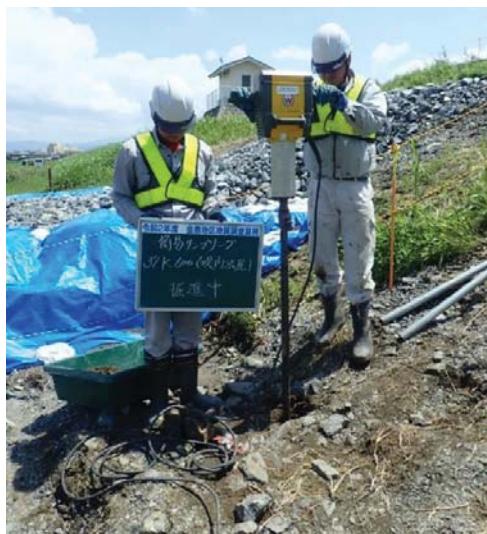
写真 4-6 簡易サンプリング状況写真

写真 4-6 に簡易サンプリング状況写真を、図 4-8 に調査ボーリング、簡易サンプリング実施位置概要図を示す。変状発生箇所の縦断的、横断的な地質の分布状況を把握する目的で「調査ボーリング」、「簡易サンプリング」を実施した。また、地層毎のせん断強度や物理的性質等を把握する目的で、サンプリングやコアサンプリングで採取したコアを利用して「室内土質試験」を実施した。図 4-8 に示したように、調査ボーリングは 3 箇所で実施し、簡易サンプリングは 20 箇所で実施した。

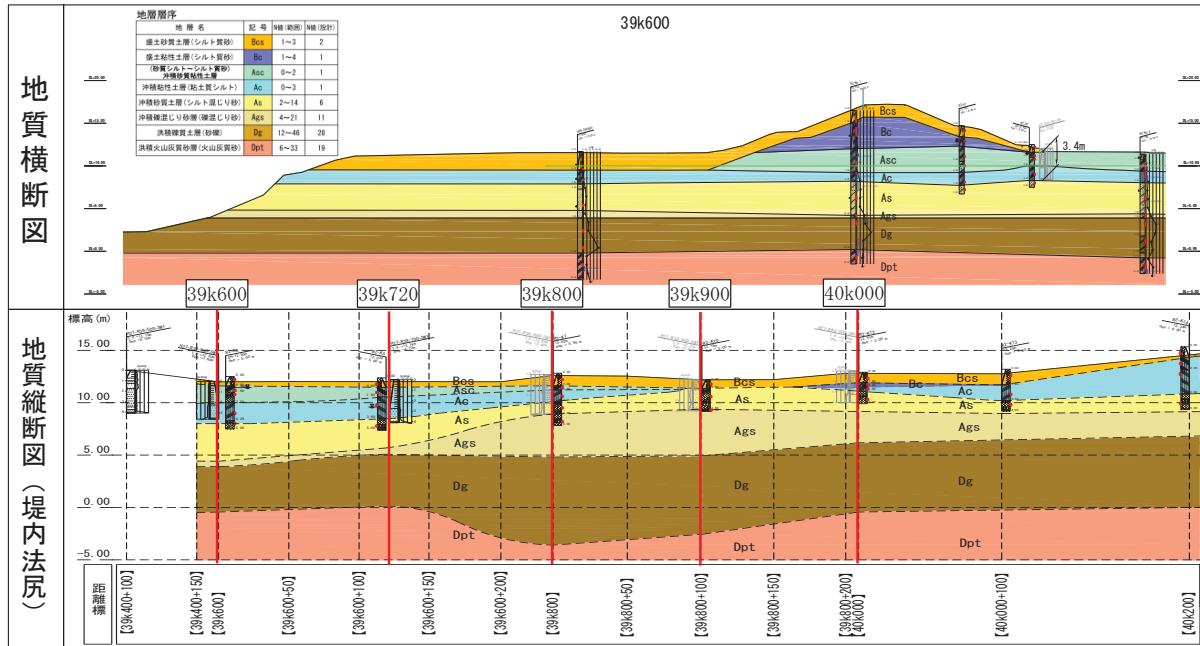
図 4-9 地質横断図 (39k600) 及び地質縦断図 (堤内法尻)

今回の地質・土質調査分析結果を踏まえた地質横断図及び縦断図を図 4-9 に示す。39k600 付近の地層層序は以下に示すとおりである。

- 堤体盛土は、砂質土の Bcs 層と粘性土の Bc 層の 2 層から構成される。
- 地表面の被覆土層には、砂質粘性土の Asc 層と粘性土の Ac 層が堆積している。
- 基礎地盤には、砂質土の As 層、礫混じり砂質土の Ags 層、礫質土の Dg 層が堆積している。

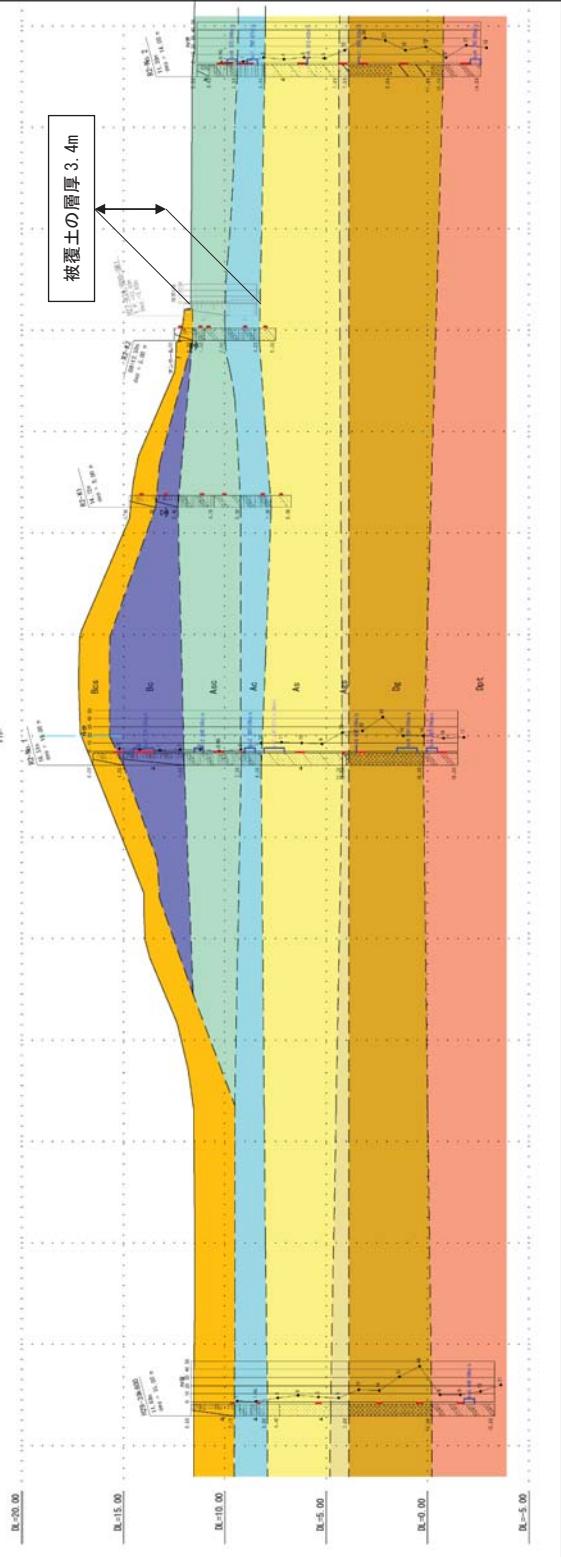
図 4-10 地質横断図 (39K600+5.0)

39K600+5.0 : 堤内地の被覆土(Asc、Ac)の層厚は3.4mで、変状区間で最も厚い。

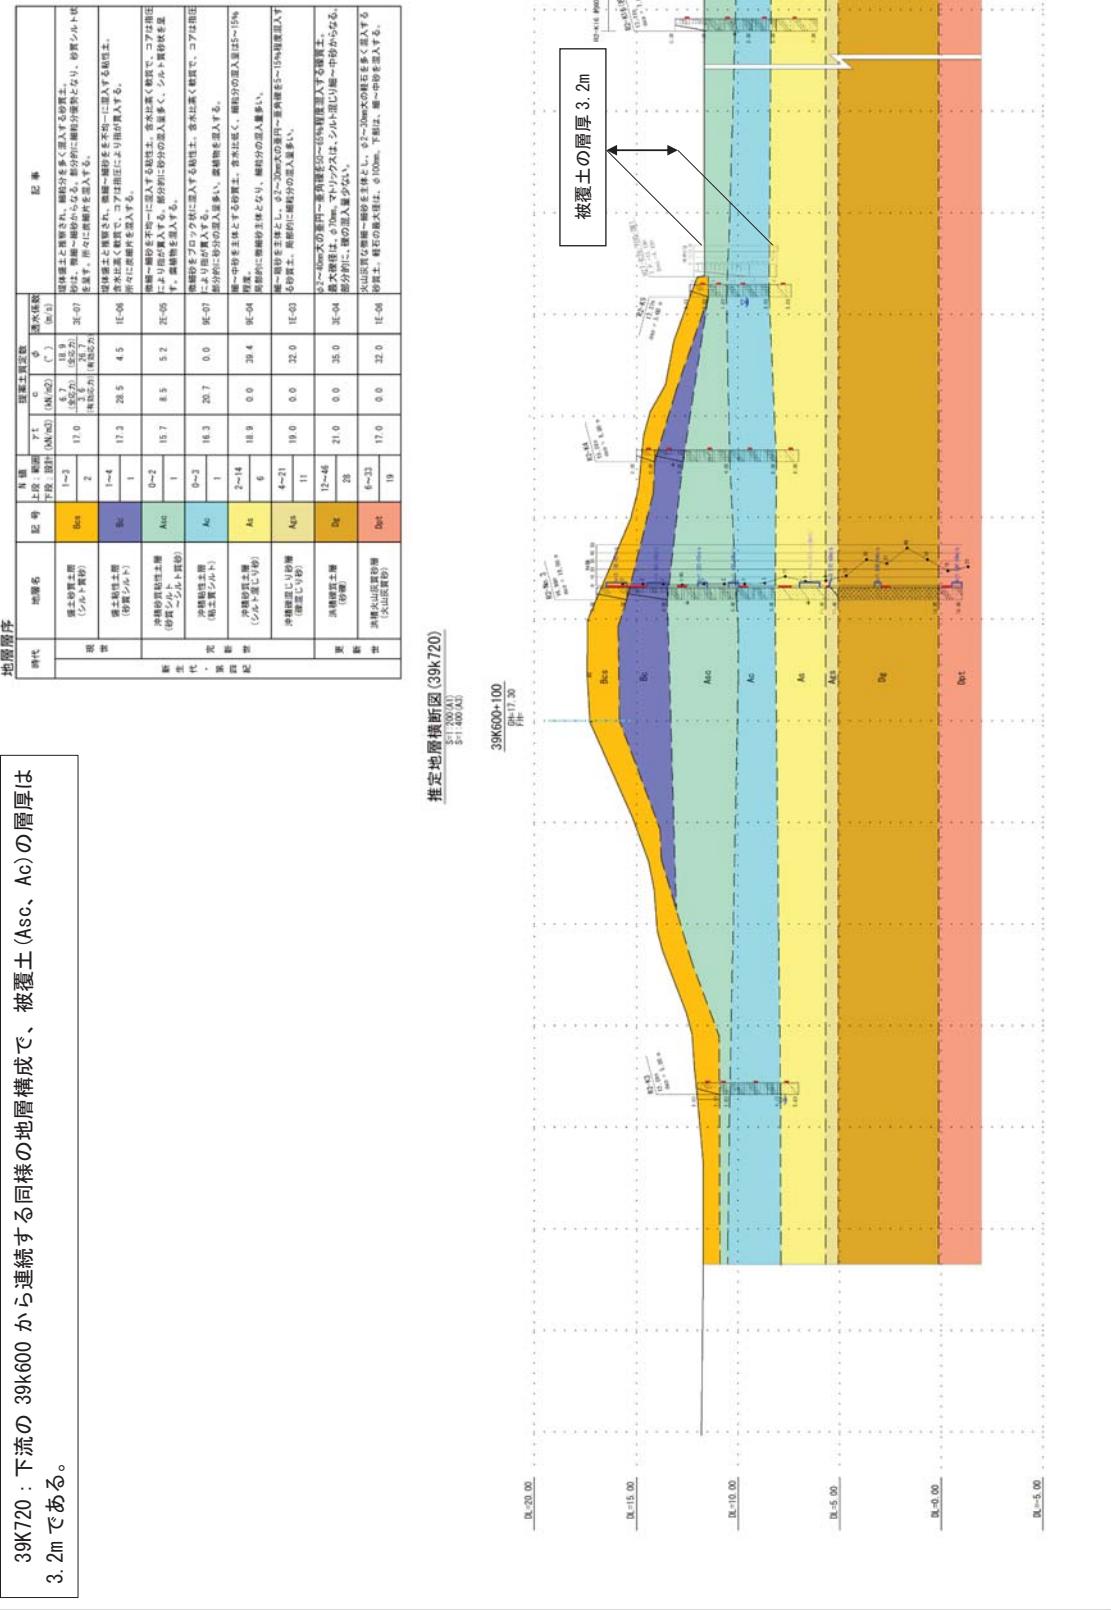
図 4-11 地質横断図 (39K720)
4-20

39K720：下流の 39K600 から連続する同様の地層構成で、被覆土 (Asc, Ac) の層厚は 3.2m である。

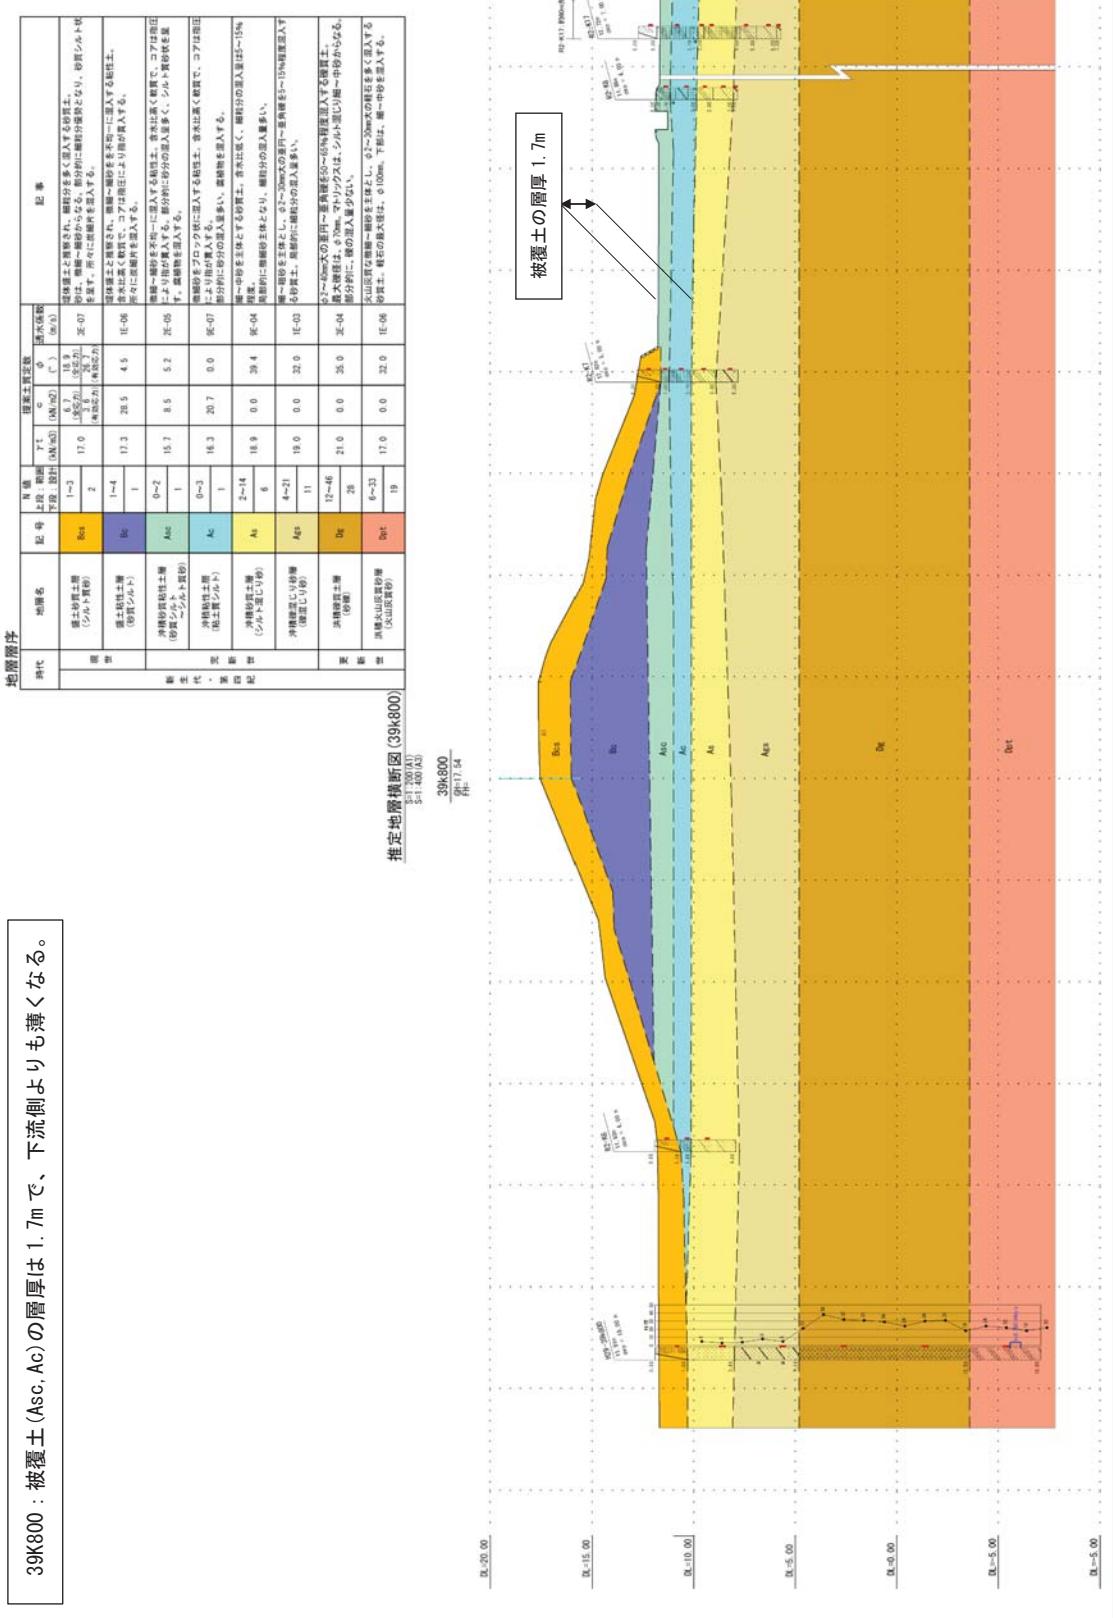
図 4-12 地質横断図 (39k800)
4-21

39k800 : 被覆土 (Asc, Ac) の層厚は 1.7m で、下流側よりも薄くなる。

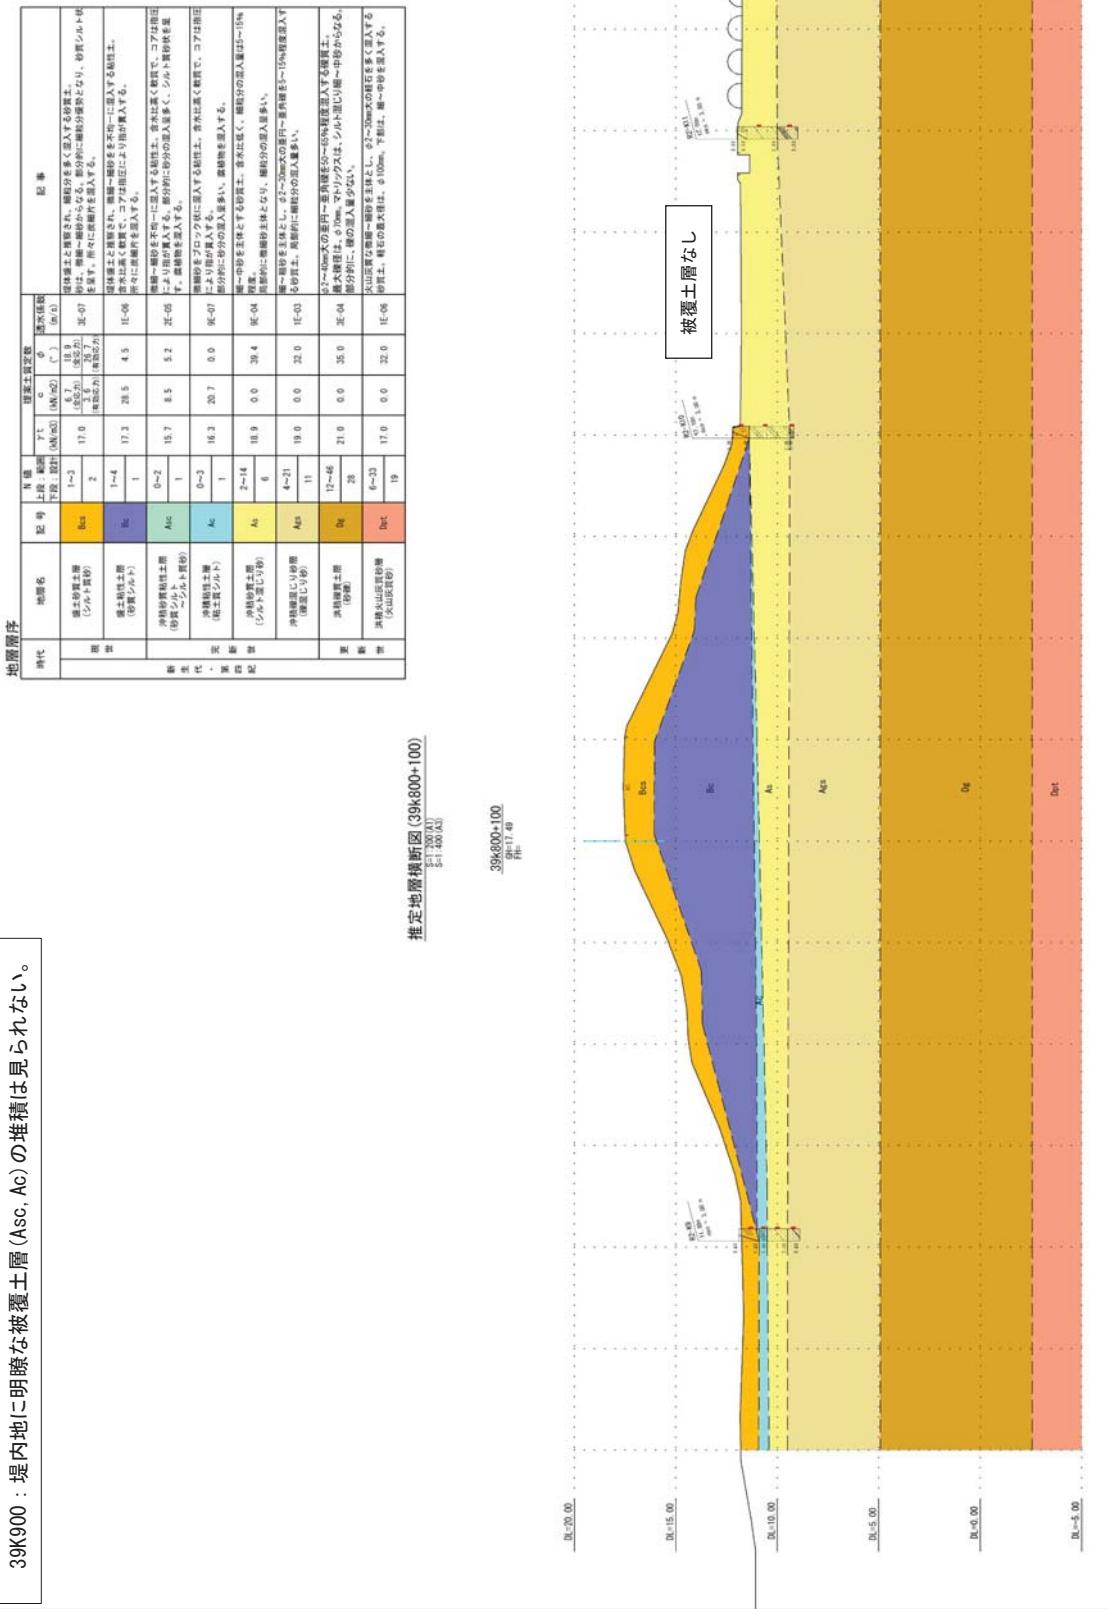
図 4-13 地質横断図 (39k900)

39K900 : 堤内地に明瞭な被覆土層(Asc, Ac)の堆積は見られない。
