筑後川堤防調査委員会 報告書

令和3年3月

筑後川堤防調査委員会

「筑後川堤防調査委員会」は、「令和 2 年 7 月豪雨」により発生した筑後川金島地区の堤防漏水などの変状原因を究明し、再度の災害を防止するための対策工法などを検討することを目的として、国土交通省九州地方整備局により設置された。本委員会は、河川工学、地盤工学を専門とする 5 名の委員より構成され、委員全員による現地調査と延べ 3 回の委員会を実施・開催し、①令和 2 年 7 月 13 日の現地調査と第 1 回委員会では、変状原因の究明に向けた調査の進め方や検討すべき事項などに関する指摘、②8 月 7 日の第 2 回委員会では、変状メカニズムの推定および調査の進め方などの検討・審議、③11 月 4 日の第 3 回委員会では、変状原因の特定と変状メカニズムの推定、対策工法および今後のモニタリングなどの検討・審議を行った。

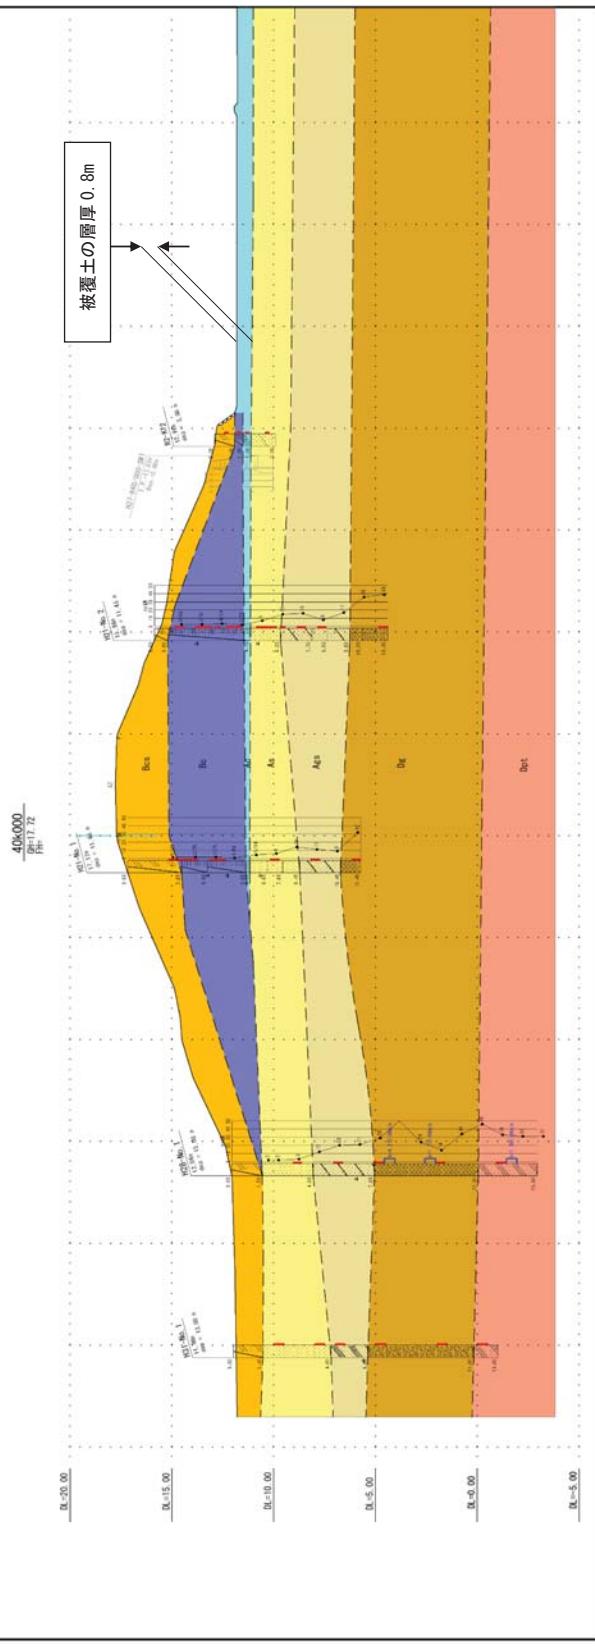
図 4-14 地質横断図 (40k000)

40k000 : As 層上面は標高が高く、被覆土 (Ac) の層厚が 0.8m と薄い。

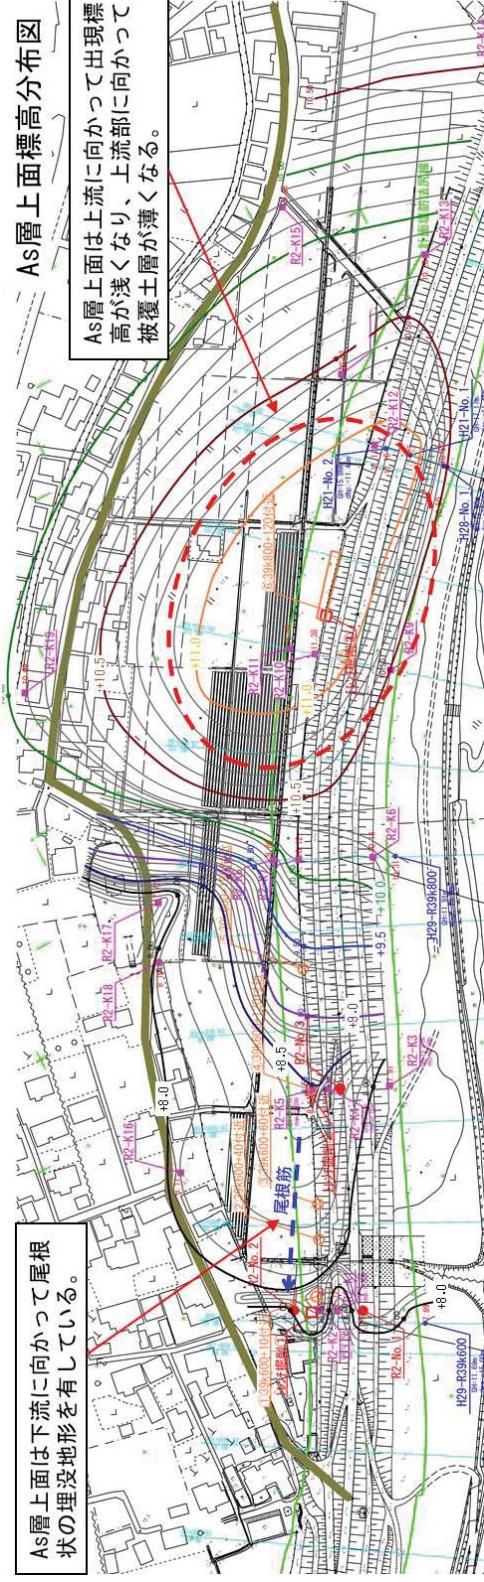
図4-18 As層上面標高分布図

堤防の浸透に対する安全性評価においては、地下水浸透が透水性の低い被覆土層の影響を受けることから、被覆土層の分布状況の把握が重要である。地質調査結果を基に被覆土層下面のAs層上面の標高分布図(図4-18参照)と川裏側地質断面図(図4-19参照)を作成して被覆土層厚の三次元的な分布状況を整理した結果、被覆土層(As層、Ac層、Ac層)下面のAs層の分布標高は一様ではなく、埋没した地形として、尾根や高まりなどの微地形などがあると推測される。被覆土層はその上位に堆積していることから、層厚も一様ではなく、複雑に変化していると考えられる。

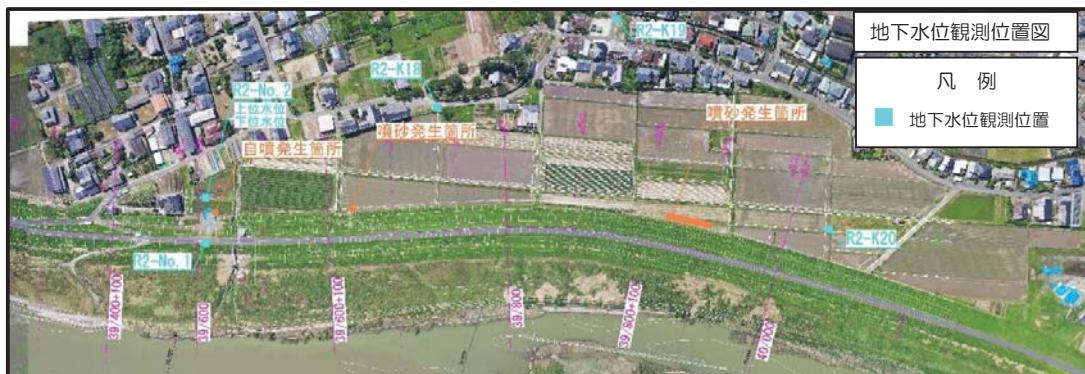
図 4-20 地下水調査位置図

変状発生の一因になった可能性がある地下水変動を確認するため、図 4-20 に示す 5 地点 (R2-No. 1、R2-No. 2、R2-K18～20) において、表 4-5 のとおりの地下水調査を実施した。

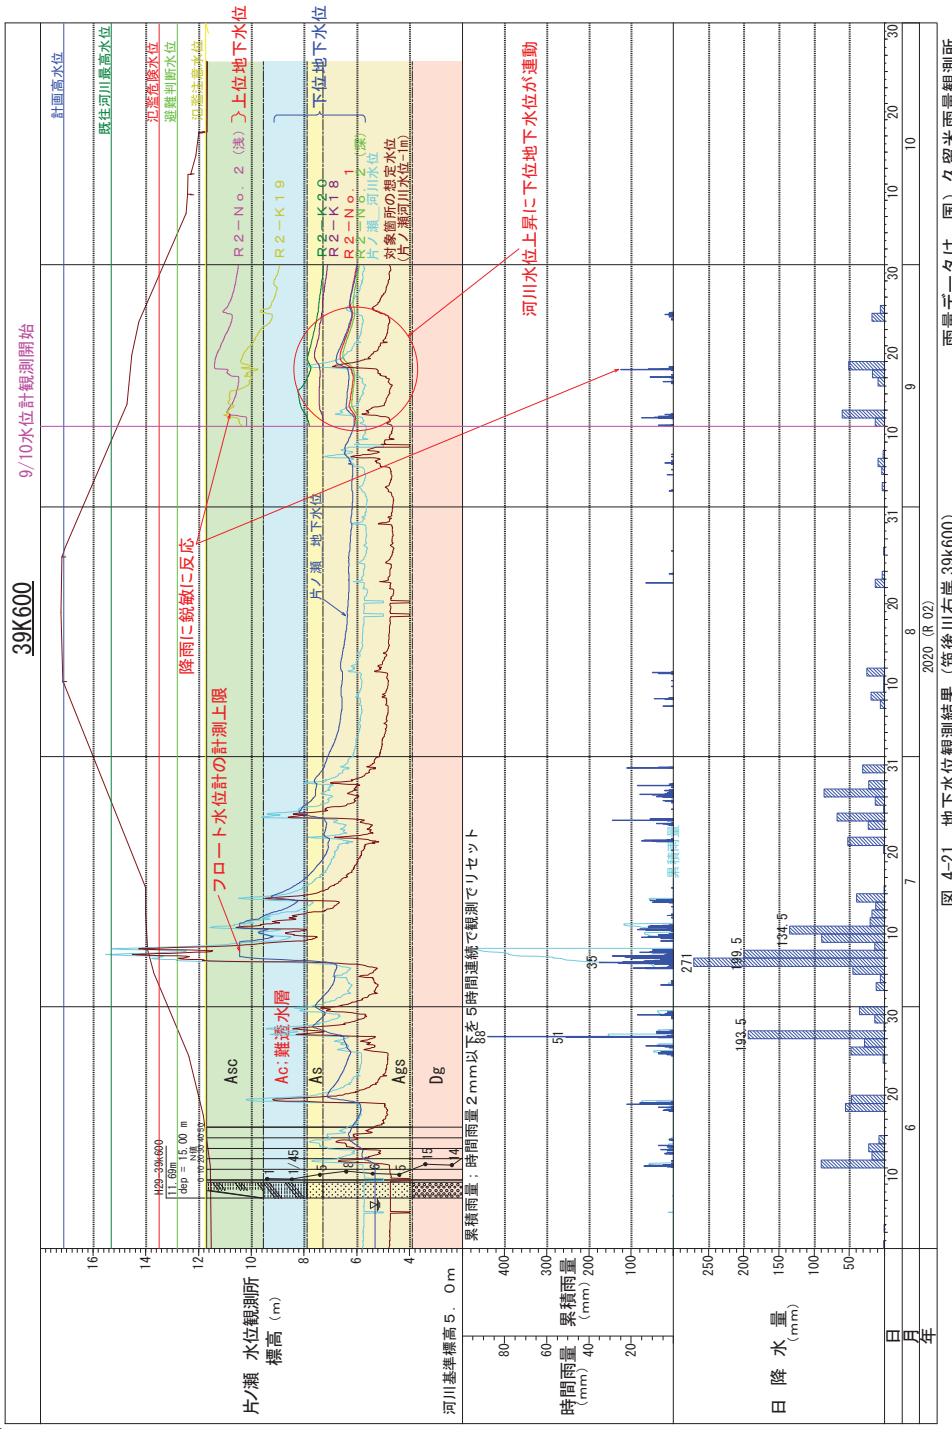
図 4-21 地下水位観測結果 (筑後川右岸 39K600)

図 4-21 に、変状発生の一因になった可能性がある地下水位変動を確認するため、地下水位観測データをとりました。地下水位観測は 5 箇所で行い、「R2-No. 2」地点では難透水層である Ac 層で分けられた上位地下水位と下位地下水位の両方を観測できるように 2 深度の観測孔を準備し、9 月 10 日から計測を開始した。グラフには近隣の「片ノ瀬地下水位観測所」「片ノ瀬水位観測所」「片ノ瀬地盤水位観測所」の観測グラフを併記した。

・上位地下水位は、Ac 層の上部に常に帯水しており、降雨に鋭敏に反応する。

・下位地下水位は、平常時 As, Ags 層中に存在している。平常時は、河川水位より堤外「R2-No. 1」や堤内「R2-No. 2(深)」の水位の方が高い。

・出水時は、河川水位の上昇と運動して「R2-No. 1」、「R2-No. 2(深)」の水位が上昇する。

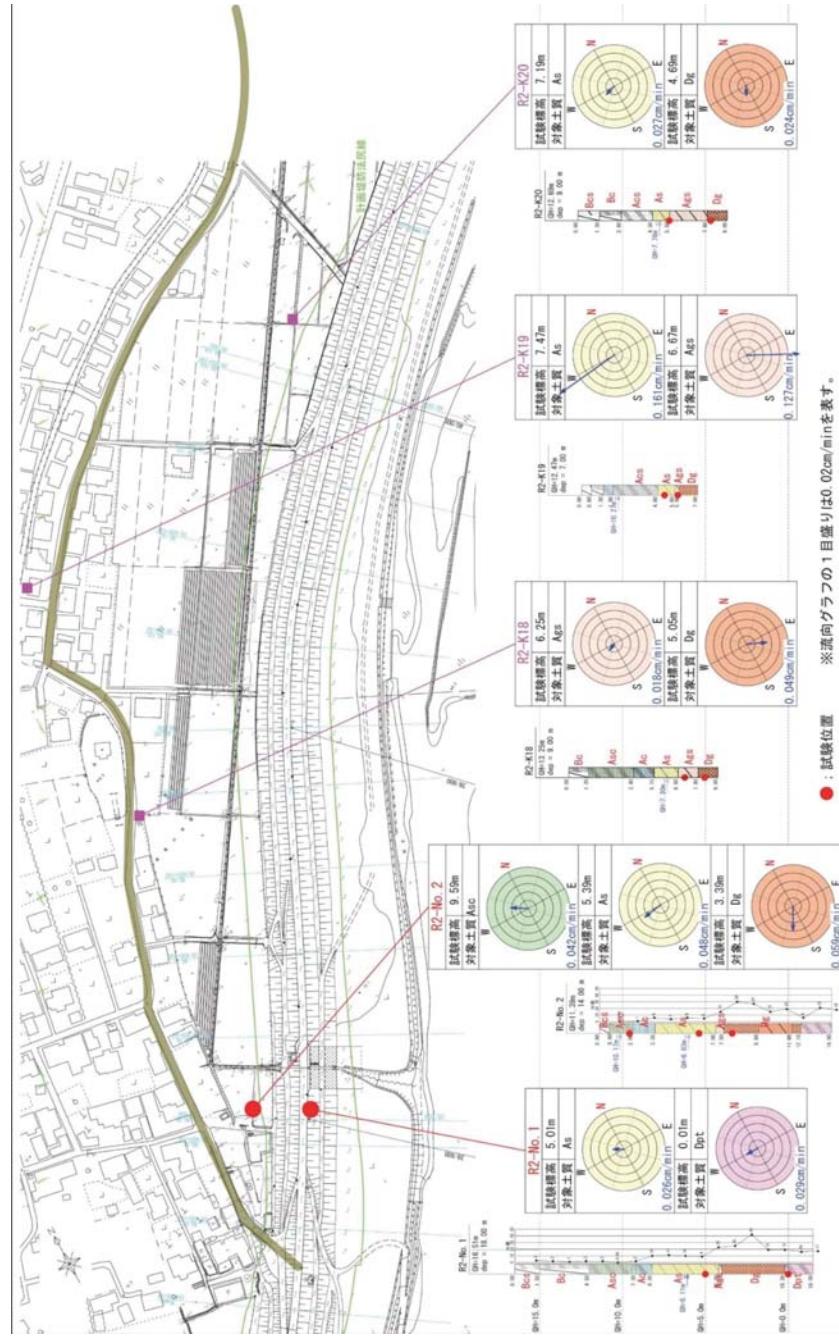
図 4-22 地下水の流向流速測定結果

・Dg 層の地下水の流向 : 筑後川と同じ方向に流下する傾向が見られ、河川からの地下水の供給は少ない可能性がある。

・As, Asc 層の地下水の流向 : 地表面付近の土層は、堤防から堤内の方向に流下する傾向が見られる。

●冲積層は「K-19 の As 層」を除いた 7 頃所全て概ね W (堤内) 方向の流れとなっている。

●洪積 Dg 層は「K-18」のみ E (堤外) 方向に向かう流れであったが、その他 2 頃所は SNS (河川流向) 方向。Dpt 層は、冲積層と同じ W (堤内) 方向の流れであった。

●上流に配置した K-19 の他の地点に比べて 2 倍以上の流速を持つ。

●K-19 の地下水位は、付近を流れる用水路の影響を受ける可能性がある。

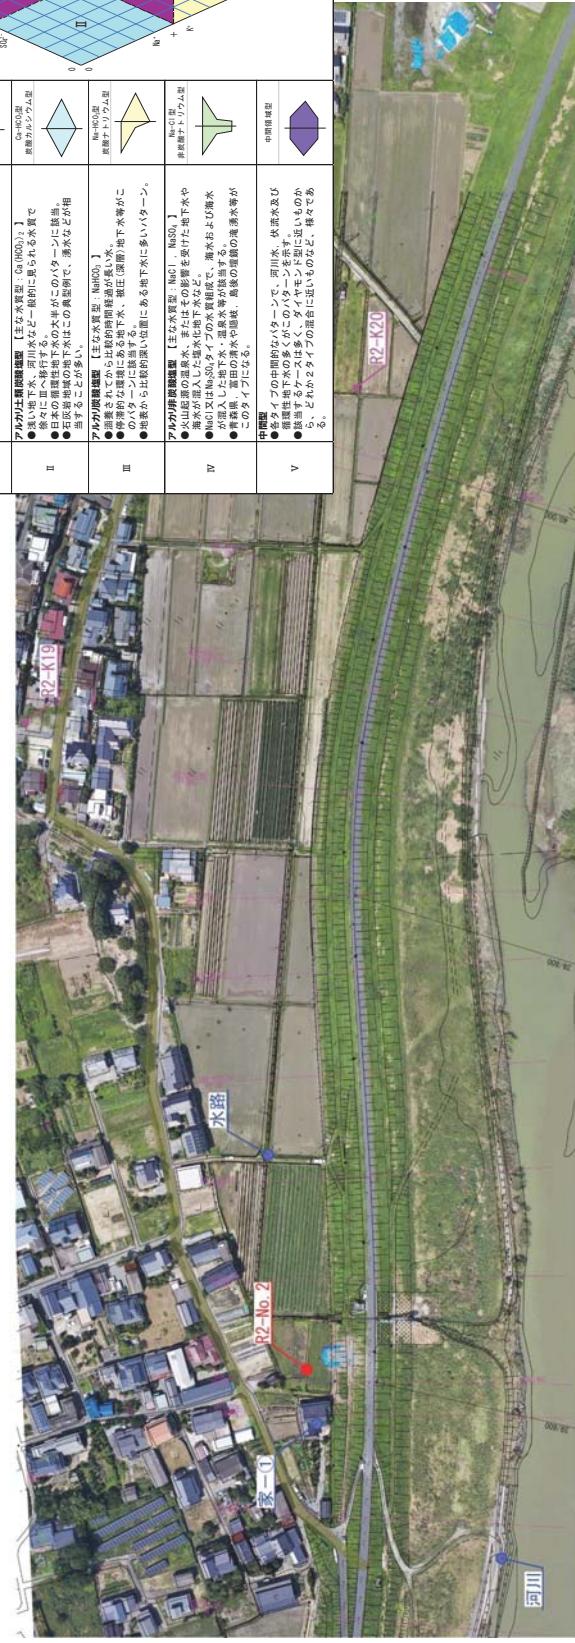
地下水のイオン分析結果より、上位地下水(Asc層)と下位地下水(As層)に違いがあると判断される。

- R2-No.2地点のAsc層(1.5m)からの採水は、難透水層であるAs層上位の地下水の分析である。分析結果では、 SO_4^{2-} のイオンを多く含んだ「I型；非炭酸カルシウム型」に分類された。 SO_4^{2-} イオンが多いのは、田圃内であり稻に対する肥料に起因すると言われる。

- 「III型；アルカリ炭酸型」との中間型で、涵養されて比較的長い時間を経過しているとみられ、山麓を流下してきた地下水と推察される。

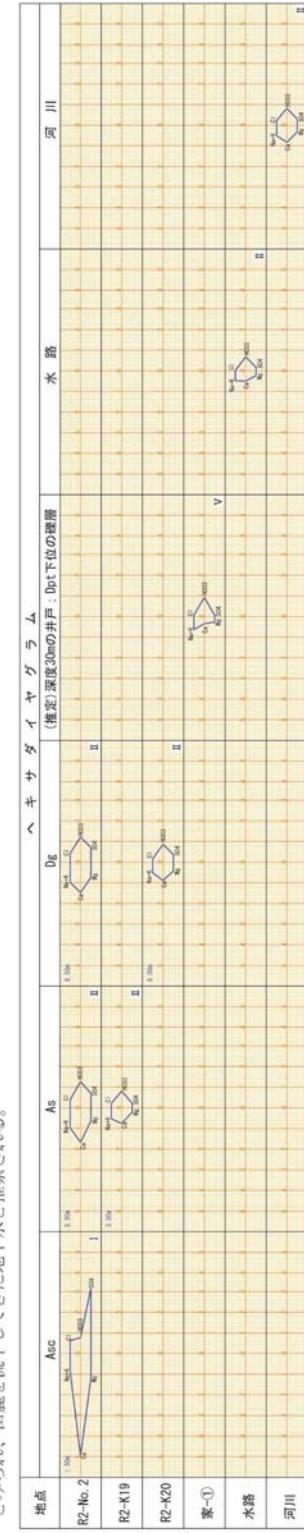
図 4-23 地下水のイオン分析結果

3. As層、Dg層、河川は、「II型；アルカリ土類鉄錫型」であり、浅い地下水や河川水等に一般的に見られる水質である。As層、Dg層は、同一II型で類似形状であるが、R2-No.2地点はイオン量が多い。上位地下水が下位地下水に流入している可能性も考えられる。

4. 水路は、「II型；アルカリ土類炭酸塩型」に分類されている。小石原川から取り込まれている。井戸水のヘキサ形状(V型)に近い形状を持つ。

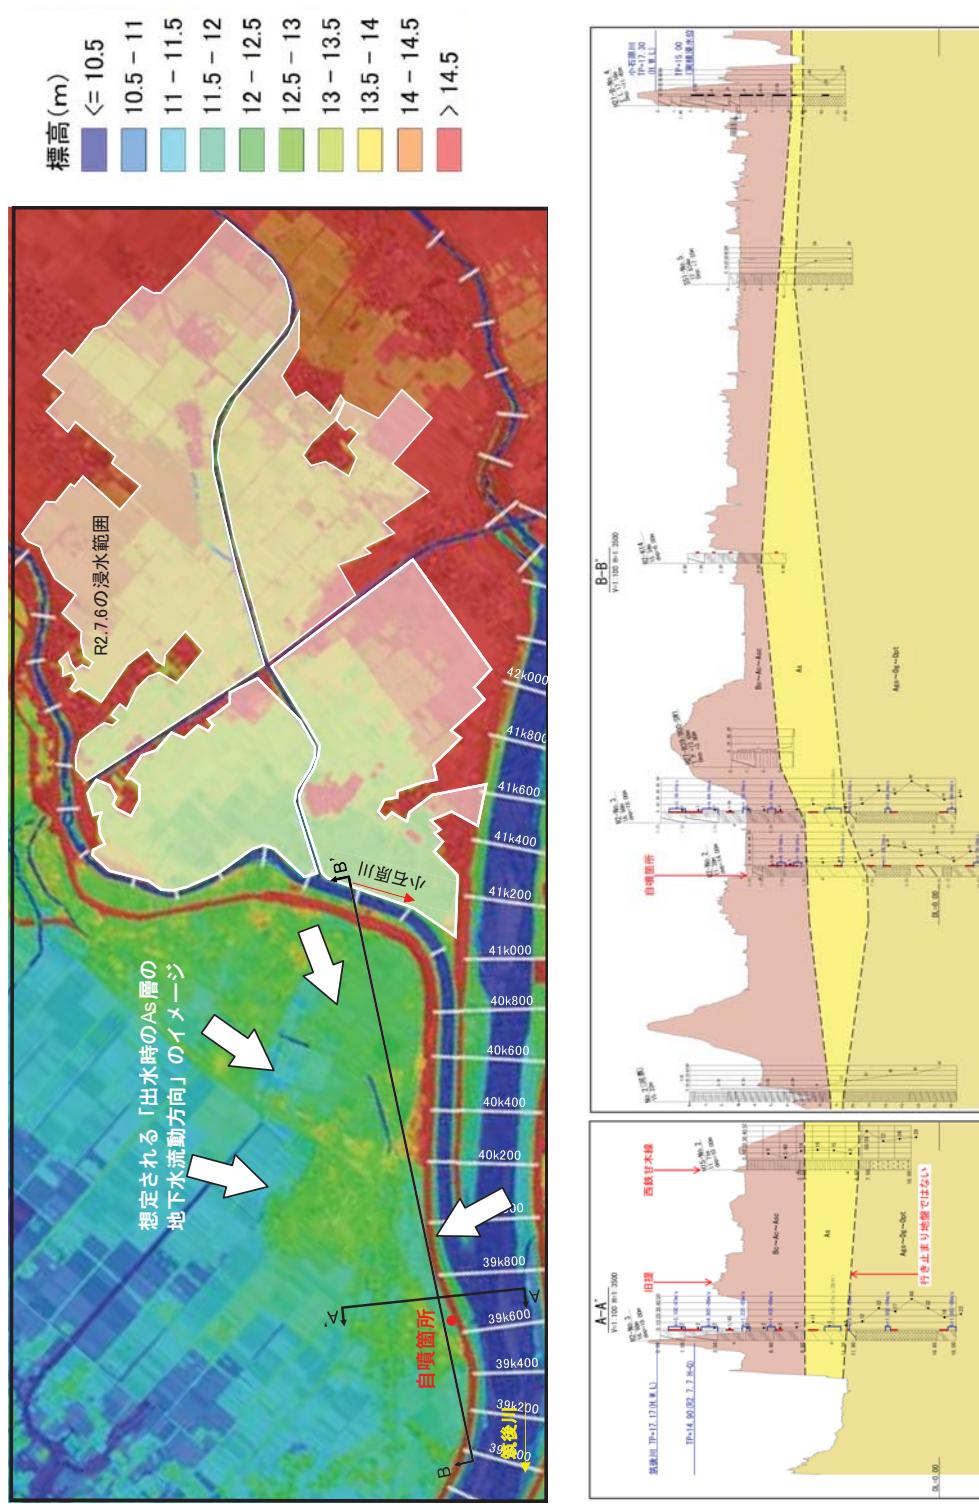
図 4-24 出水時の As 層の地下水流動方向のイメージと As 層の状況

As 層上面標高分布図や地下水調査に基づき、変状箇所周辺の地下水流动について推定を行った。その結果、図 4-24 に示すように、主要な帶水層である As 層から下位及び、被覆土層(Bc ~Ac~Asc 層)は上流の小石原川などを含む広域的な範囲においても行き止まり地盤がなく、上下流に連続していると判断される。したがって、出水時の広域的な地下水流动としては、水位の高い上流から下流に向かう流れとなっているとともに、本川の筑後川や支川である小石原川の水位上昇により、As 層には河川水が広域にわたって供給される状況になっていると想定される。
