鎌瀬橋、坂本橋、相良橋の3橋への仮橋の設置が  
令和3年5月末までに完了  
～ 仮橋設置により球磨川流域市町村の生活再建を支援 ～

# 令和2年7月豪雨 国道219号等災害復旧(直轄権限代行)復旧状況

# 国道 219号 かませ 鎌瀬橋 被災状況

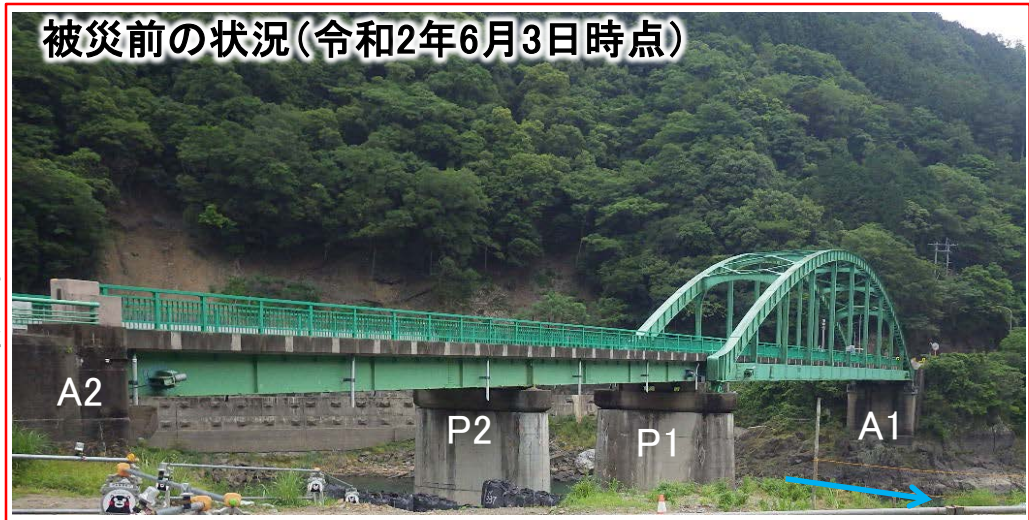
被災前の状況(令和2年6月3日時点)

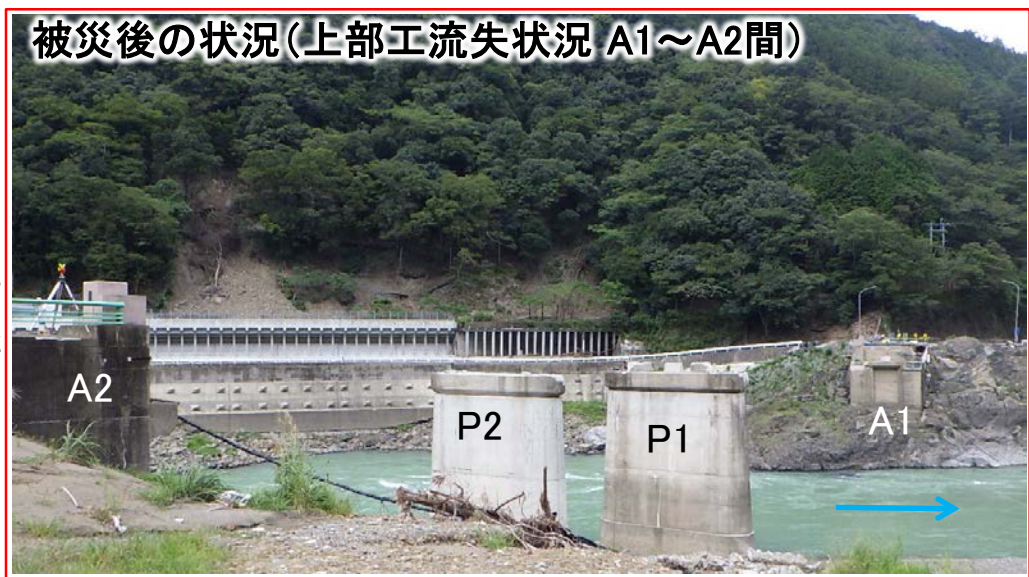
○上部工:A1~A2間 約113.2m流失

被災後の状況(上部工流失状況 A1~A2間)

仮設ガーダー橋による仮橋架設

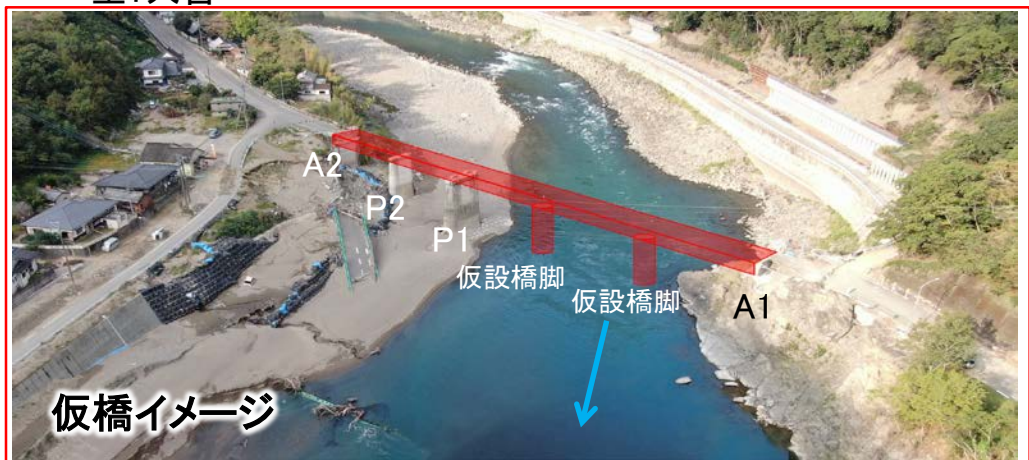
仮橋イメージ

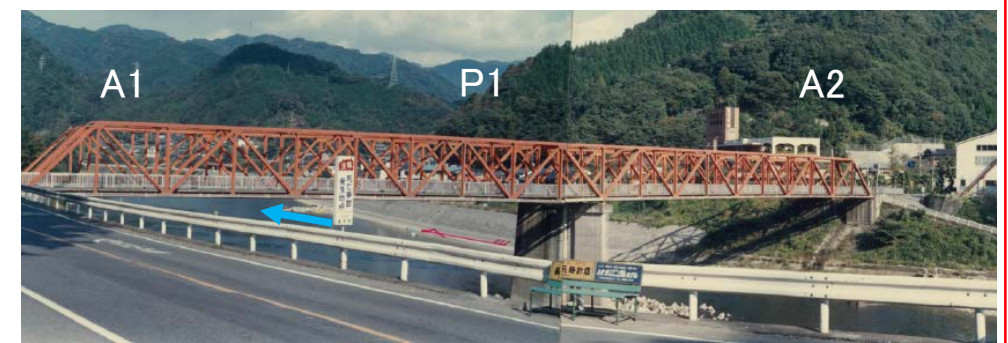
## 被災前の状況(平成元年 10月時点)

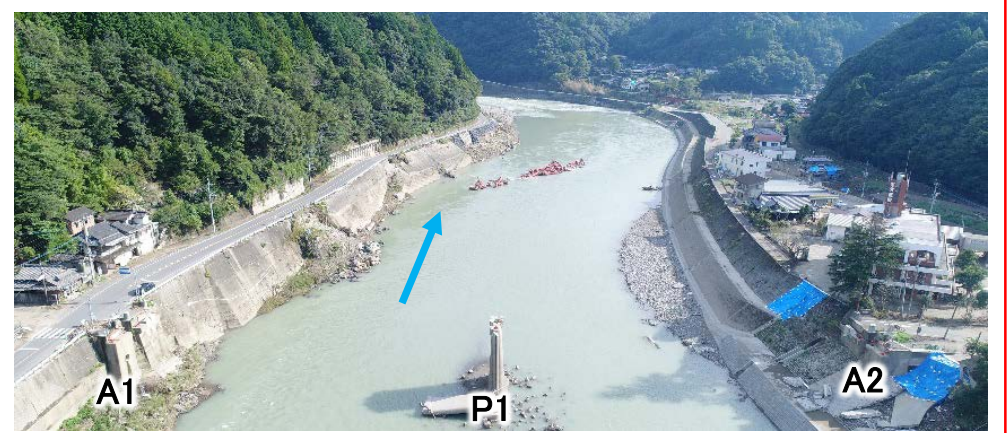
○上部工:A1~A2間 約121.1m流失(車道橋・側道橋共)

## 被災後の状況(上部工流失状況 A1~A2間)

仮設ガーダー橋による仮橋架設

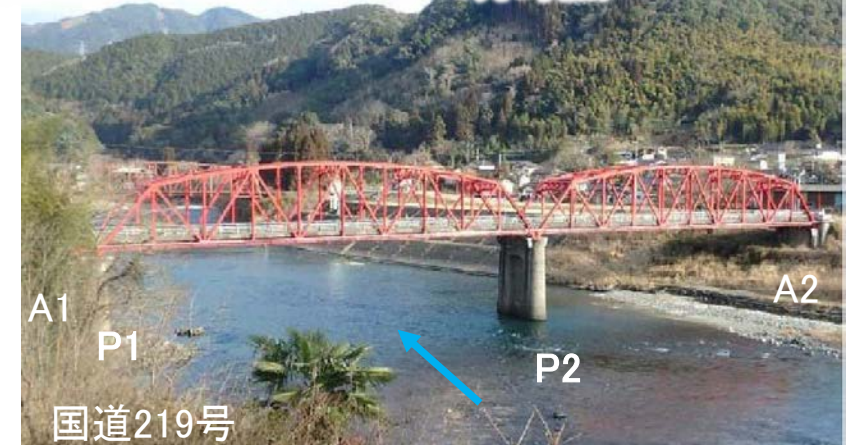
## 被災前の状況(平成15年 3月時点)

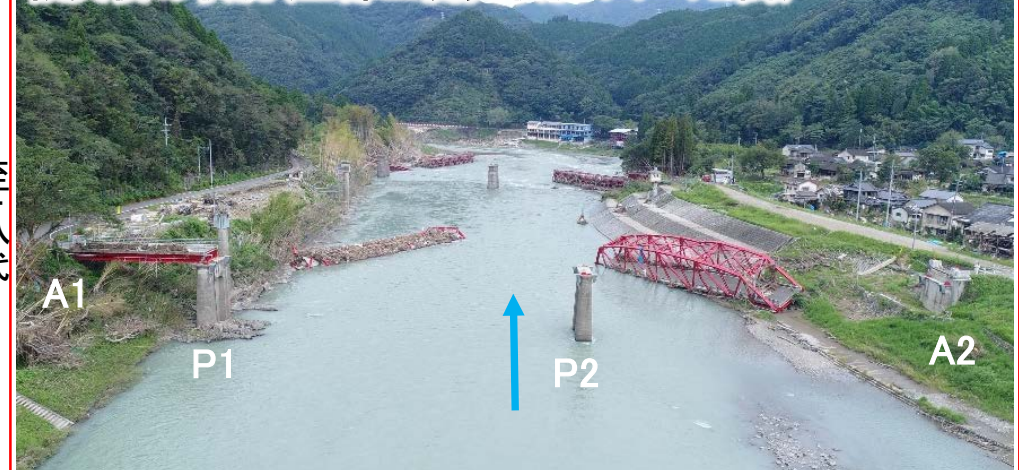
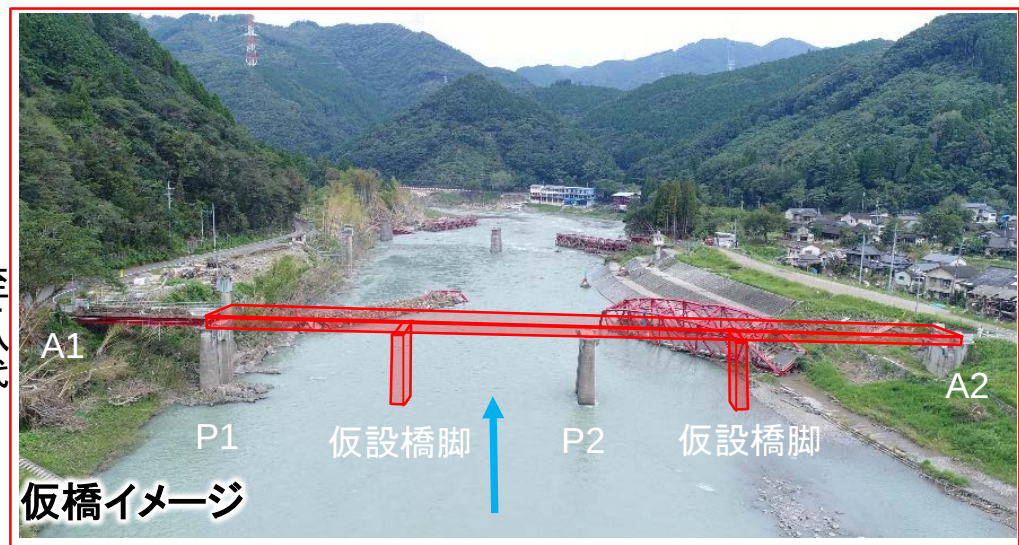
○上部工:P1~A2間 約110m流失(車道橋)

## 被災後の状況(上部工流失状況 P1~A2間)

仮設ガーダー橋による仮橋架設

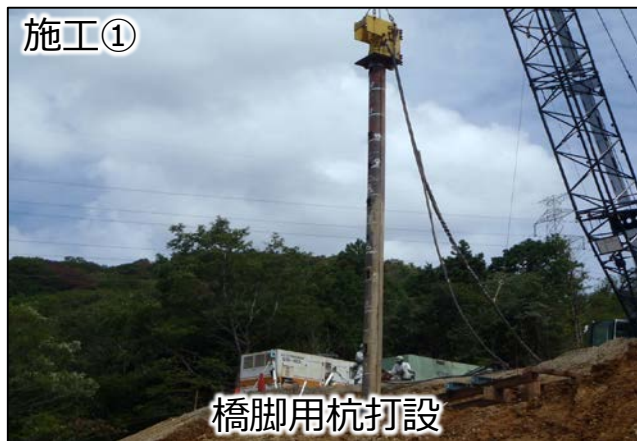
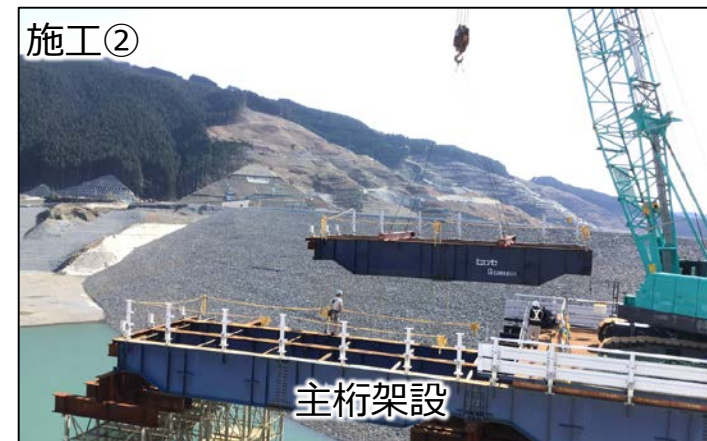
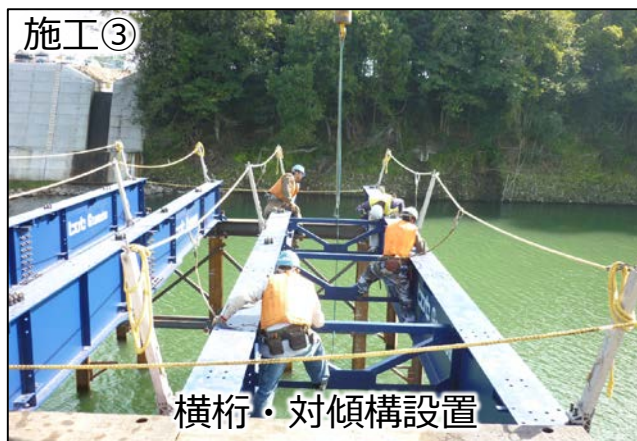
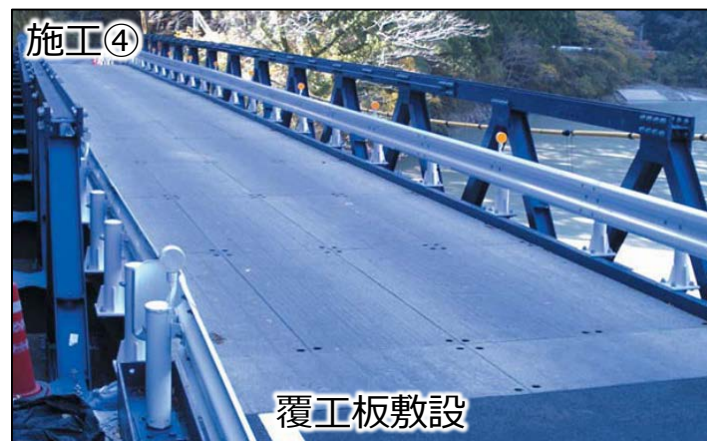
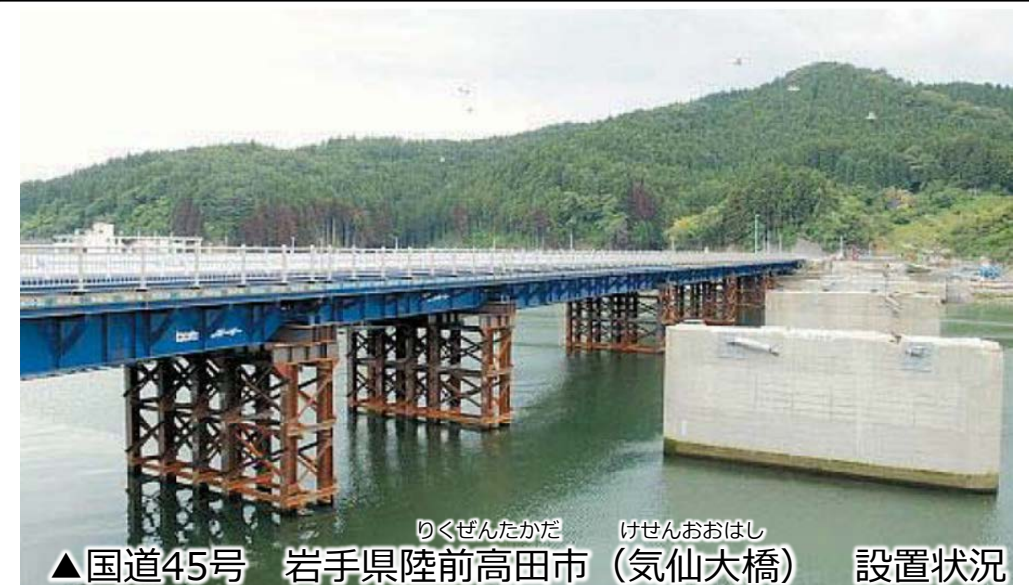
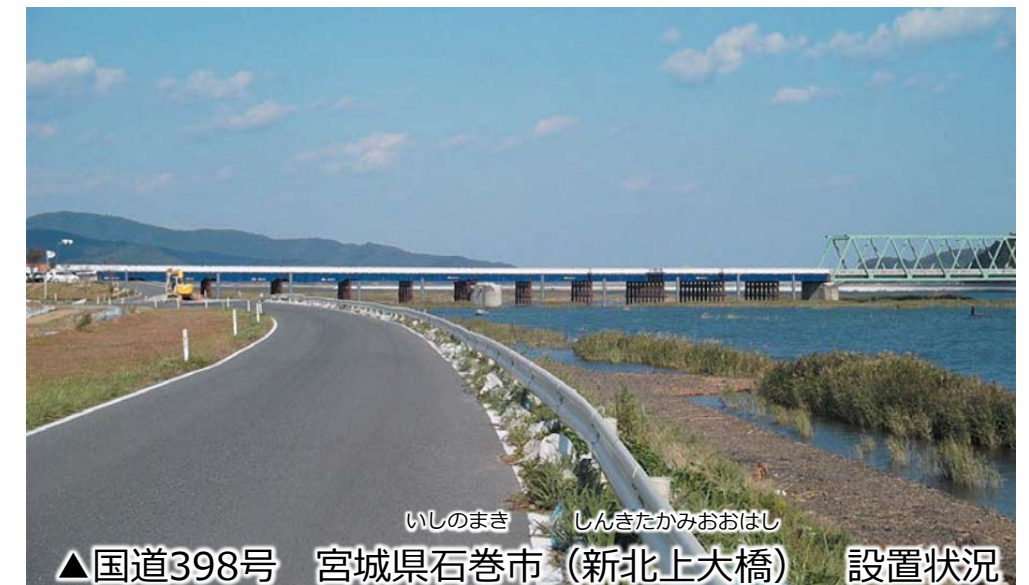
- 鎌瀬橋・坂本橋・相良橋の流失橋の仮橋として、被災道路を応急的に復旧し、災害復旧資材や一般車両の通行が可能。
- 桁重量が軽く組み立てが容易なため、架設・解体等の工程を短縮することが可能。

- ・形 式:組立式版桁橋
- ・橋長 :20~30mまで
- ・幅 員:8.0m(2mピッチで適応可能)

▲仮橋 施工状況 (参考)
