鎌瀬橋、坂本橋、相良橋の仮橋が通行可能になります  
～ 仮橋設置により球磨川流域市町村の生活再建を支援 ～

# 国道 219号 かませ 鎌瀬橋 被災状況

# 主要地方道 さかもと ひとよし 坂本人吉線 さかもと 坂本橋 被災状況

# 一般県道325号 遠原渡線 相良橋 被災状況

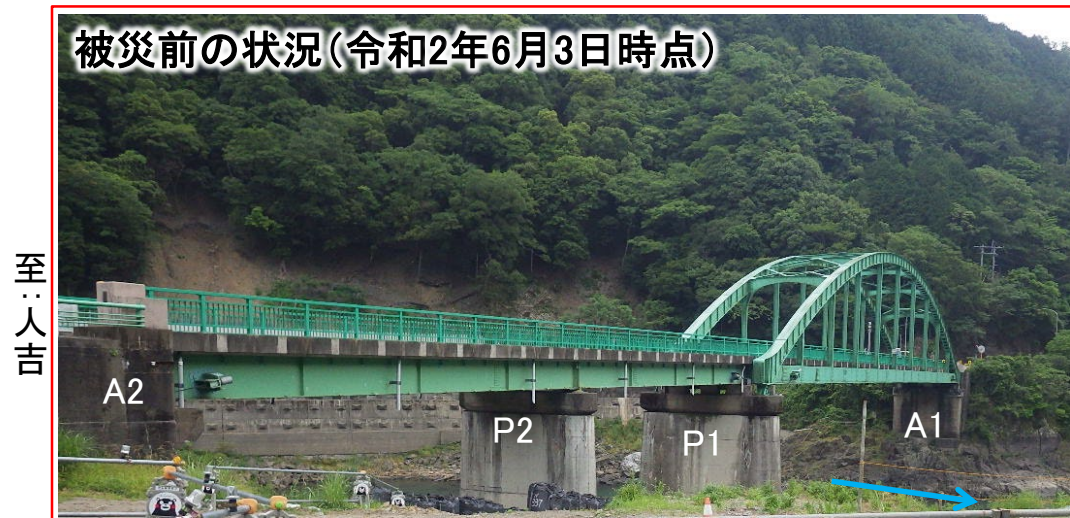
被災前の状況(令和2年6月3日時点)

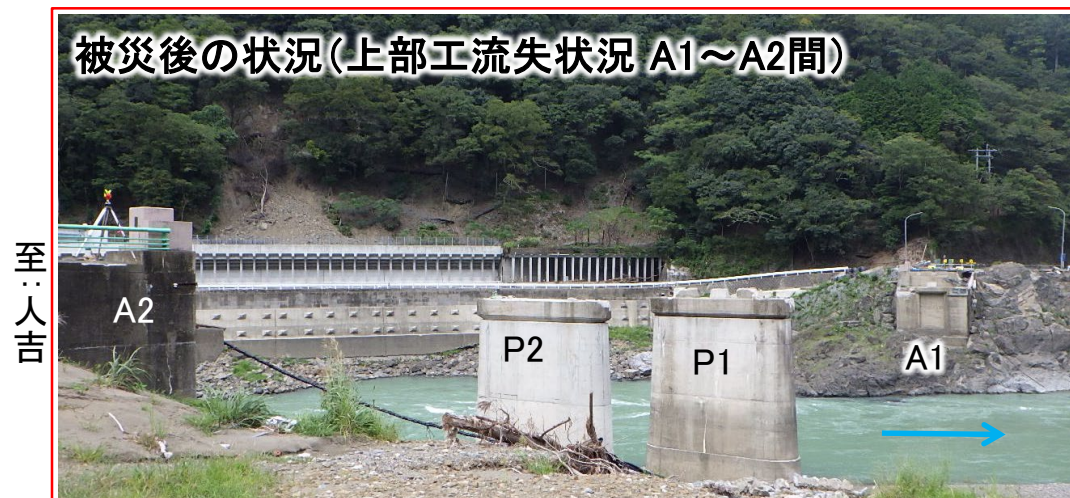
○上部工:A1~A2間 約113.2m流失

被災後の状況(上部工流失状況 A1~A2間)

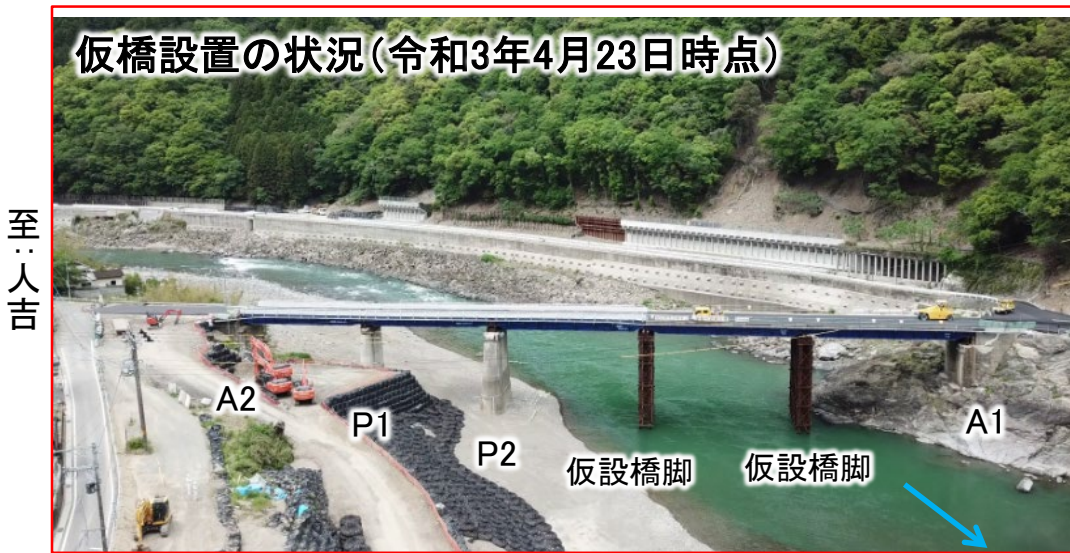
仮橋設置の状況(令和3年4月23日時点)

仮設ガーダー橋による仮橋架設

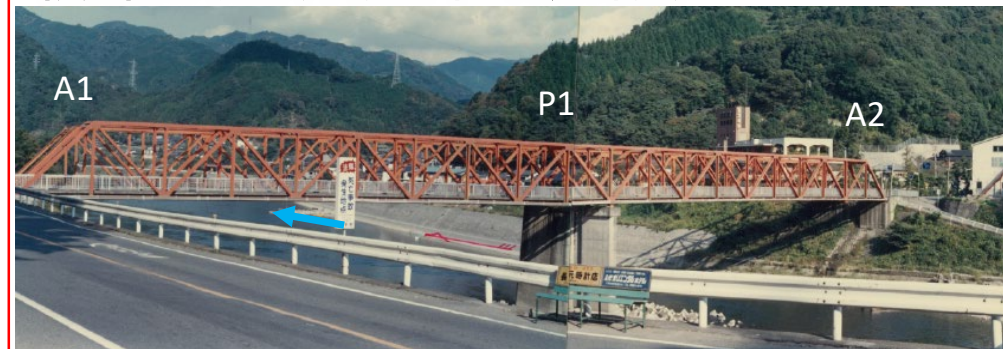
被災前の状況(平成元年 10月時点)

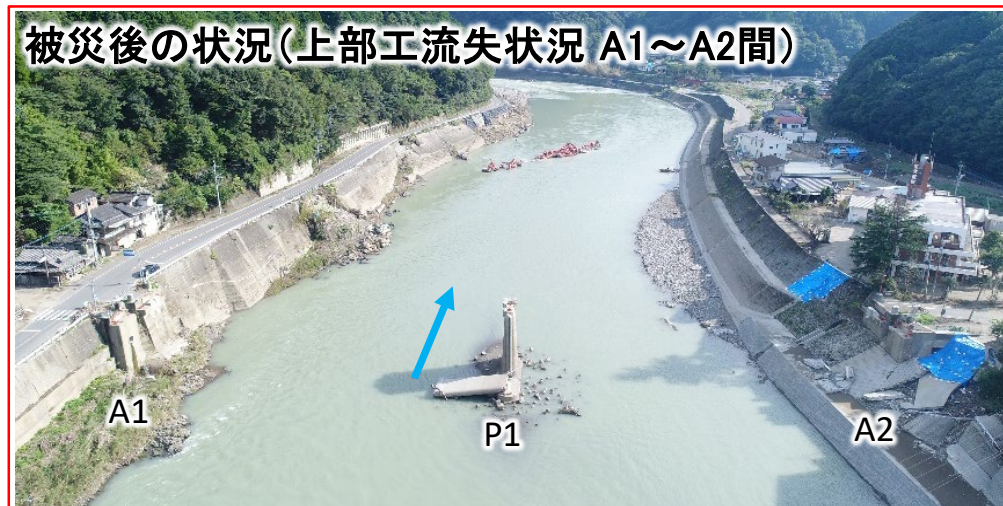
○上部工:A1~A2間 約121.1m流失(車道橋・側道橋共)

被災後の状況(上部工流失状況 A1~A2間)

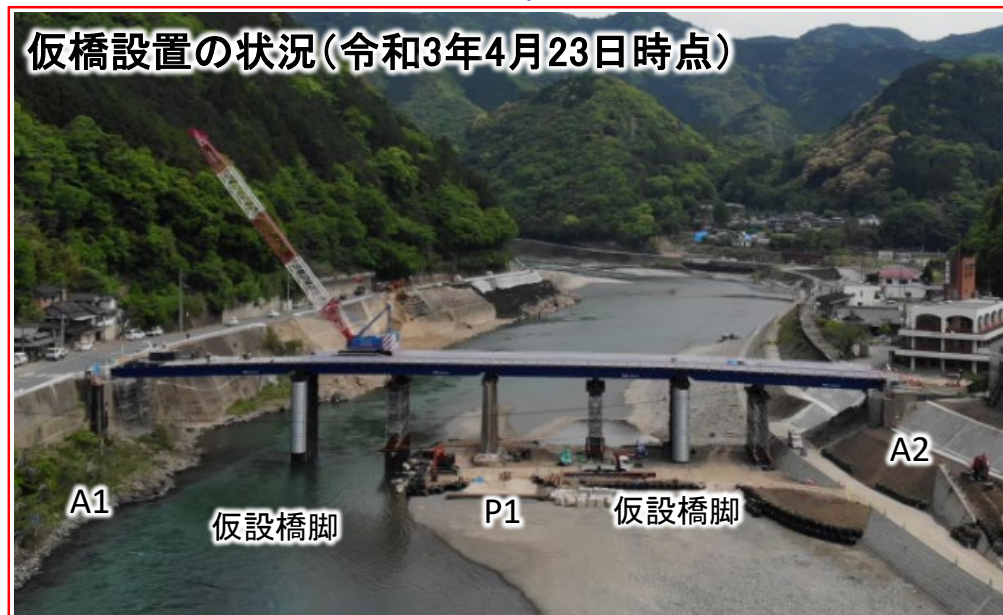
仮橋設置の状況(令和3年4月23日時点)

仮設ガーダー橋による仮橋架設

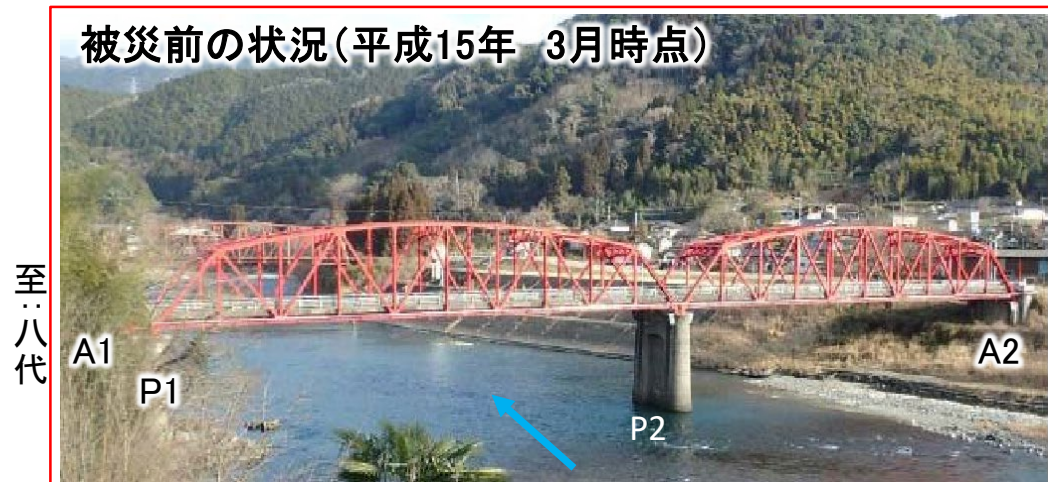
被災前の状況(平成15年 3月時点)

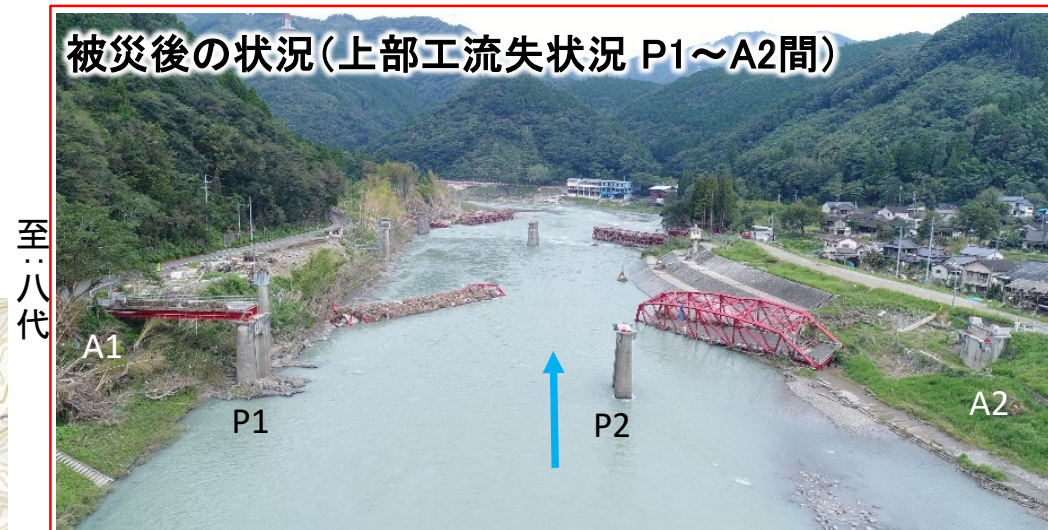
○上部工:P1~A2間 約110m流失(車道橋)

被災後の状況(上部工流失状況 P1~A2間)

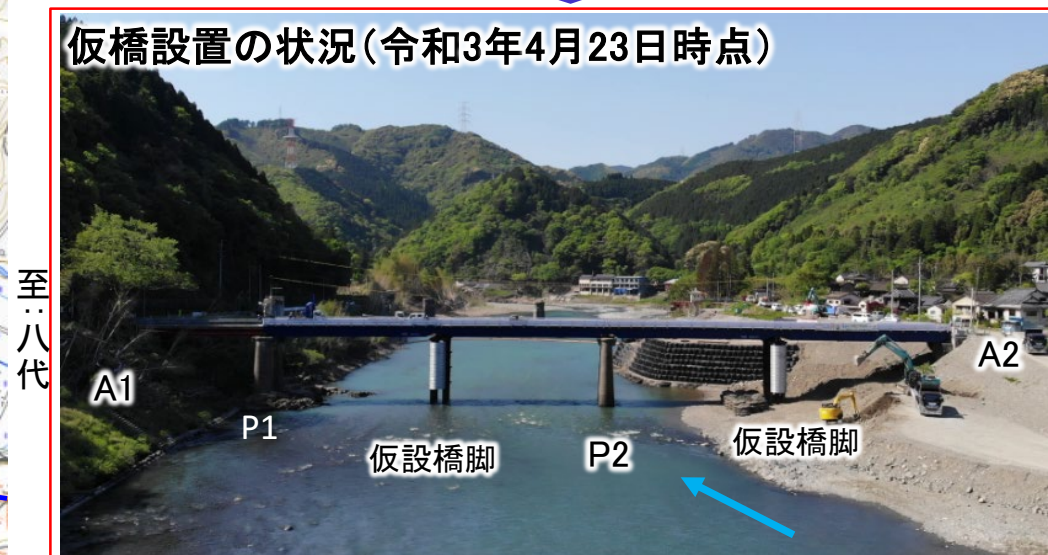
仮橋設置の状況(令和3年4月23日時点)

仮設ガーダー橋による仮橋架設

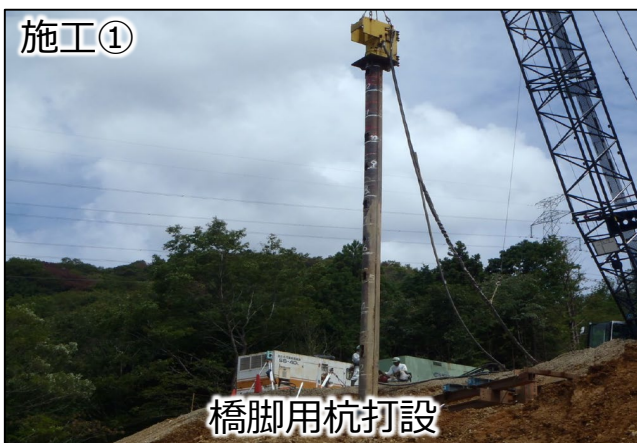
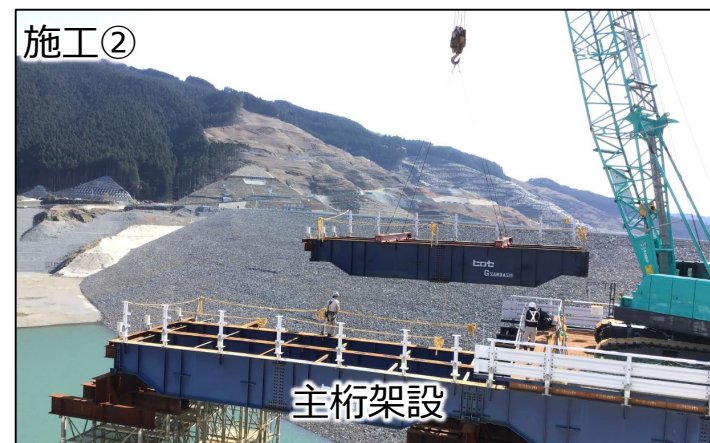
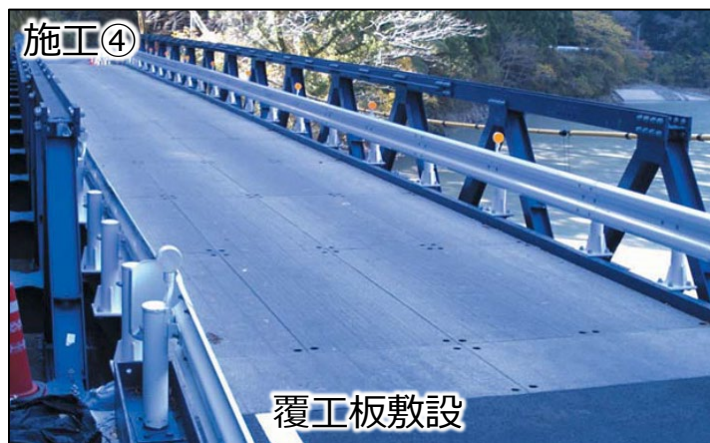
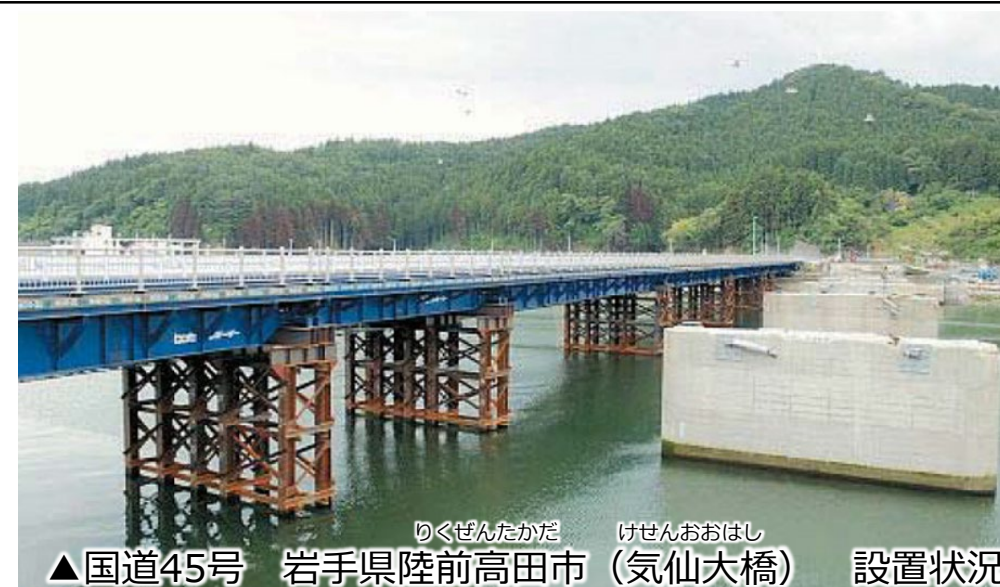
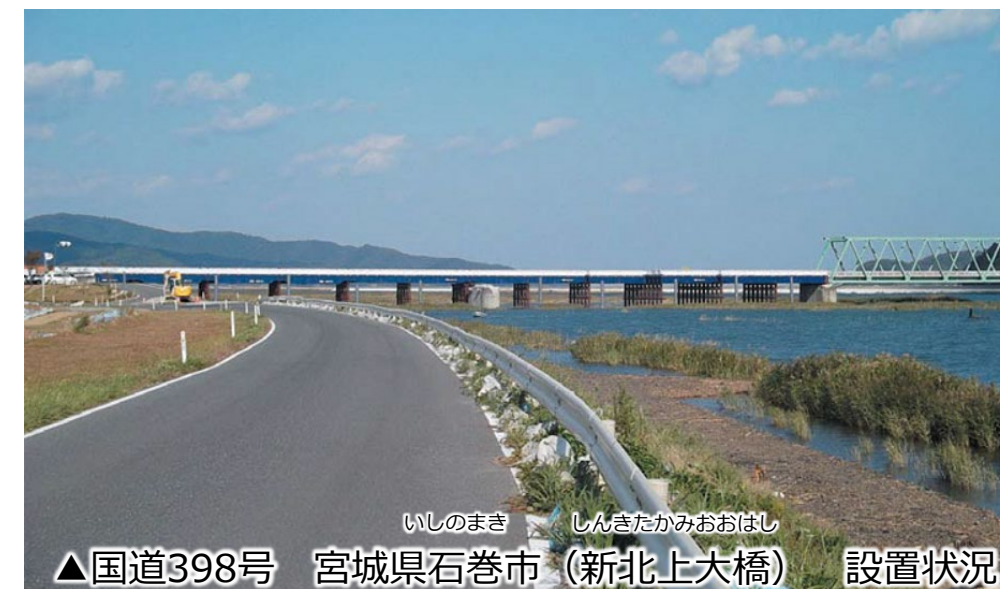
▲仮橋 施工状況 (参考)

- 鎌瀬橋・坂本橋・相良橋の流失橋の仮橋として、被災道路を応急的に復旧し、災害復旧資材や一般車両の通行が可能。
- 桁重量が軽く組み立てが容易なため、架設・解体等の工程を短縮することが可能。

- ・形 式：組立式版桁橋
- ・橋長：20～30mまで
- ・幅 員：8.0m(2mピッチで適応可能)
