令和3年7月14日
九州地方整備局

令和3年7月10日の川内川水系における出水について (第1報)

令和3年7月梅雨前線に伴う大雨について

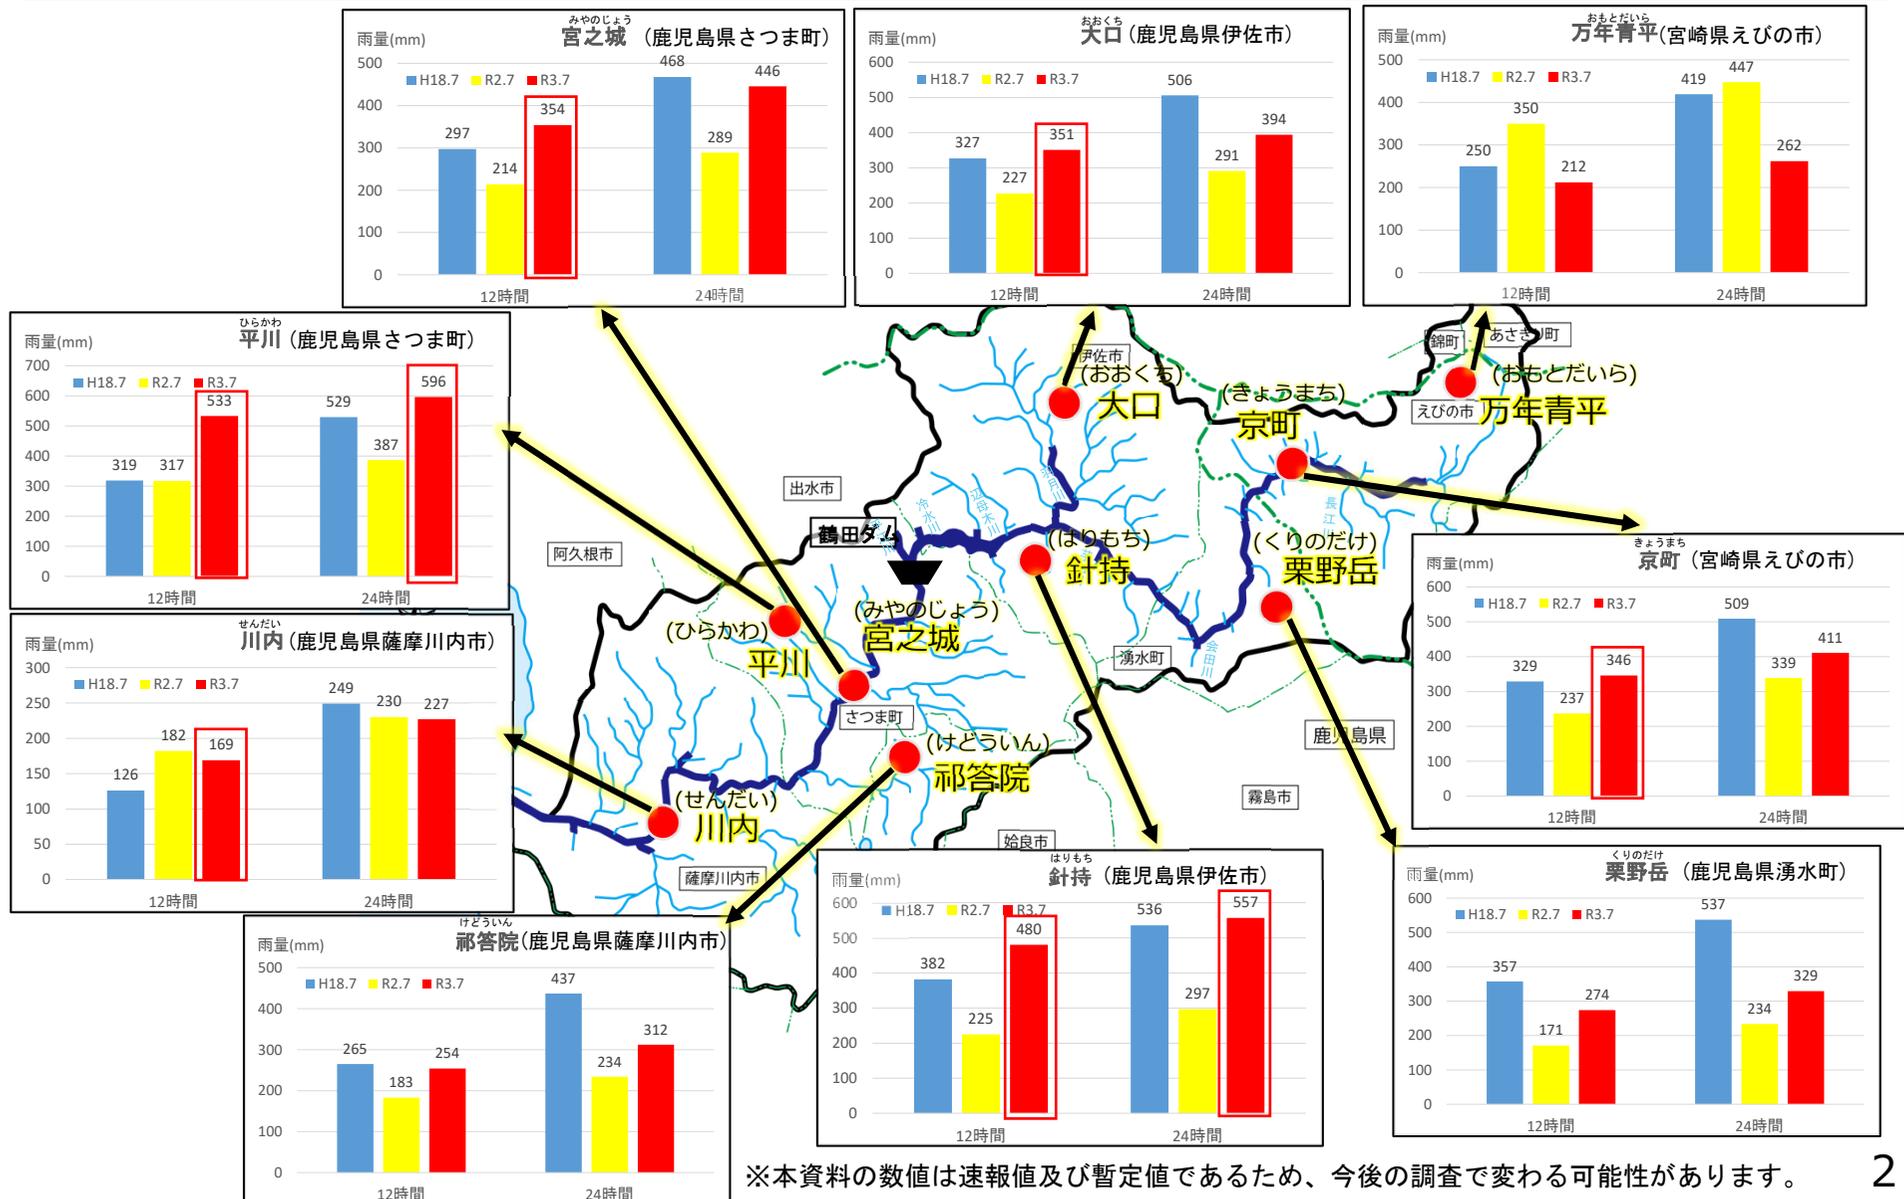
2. 降雨の状況（川内川流域）

○ 川内川流域では、流域内の各雨量観測所において戦後最大の洪水被害をもたらしたH18.7洪水に匹敵する12時間雨量・24時間雨量を観測しました。

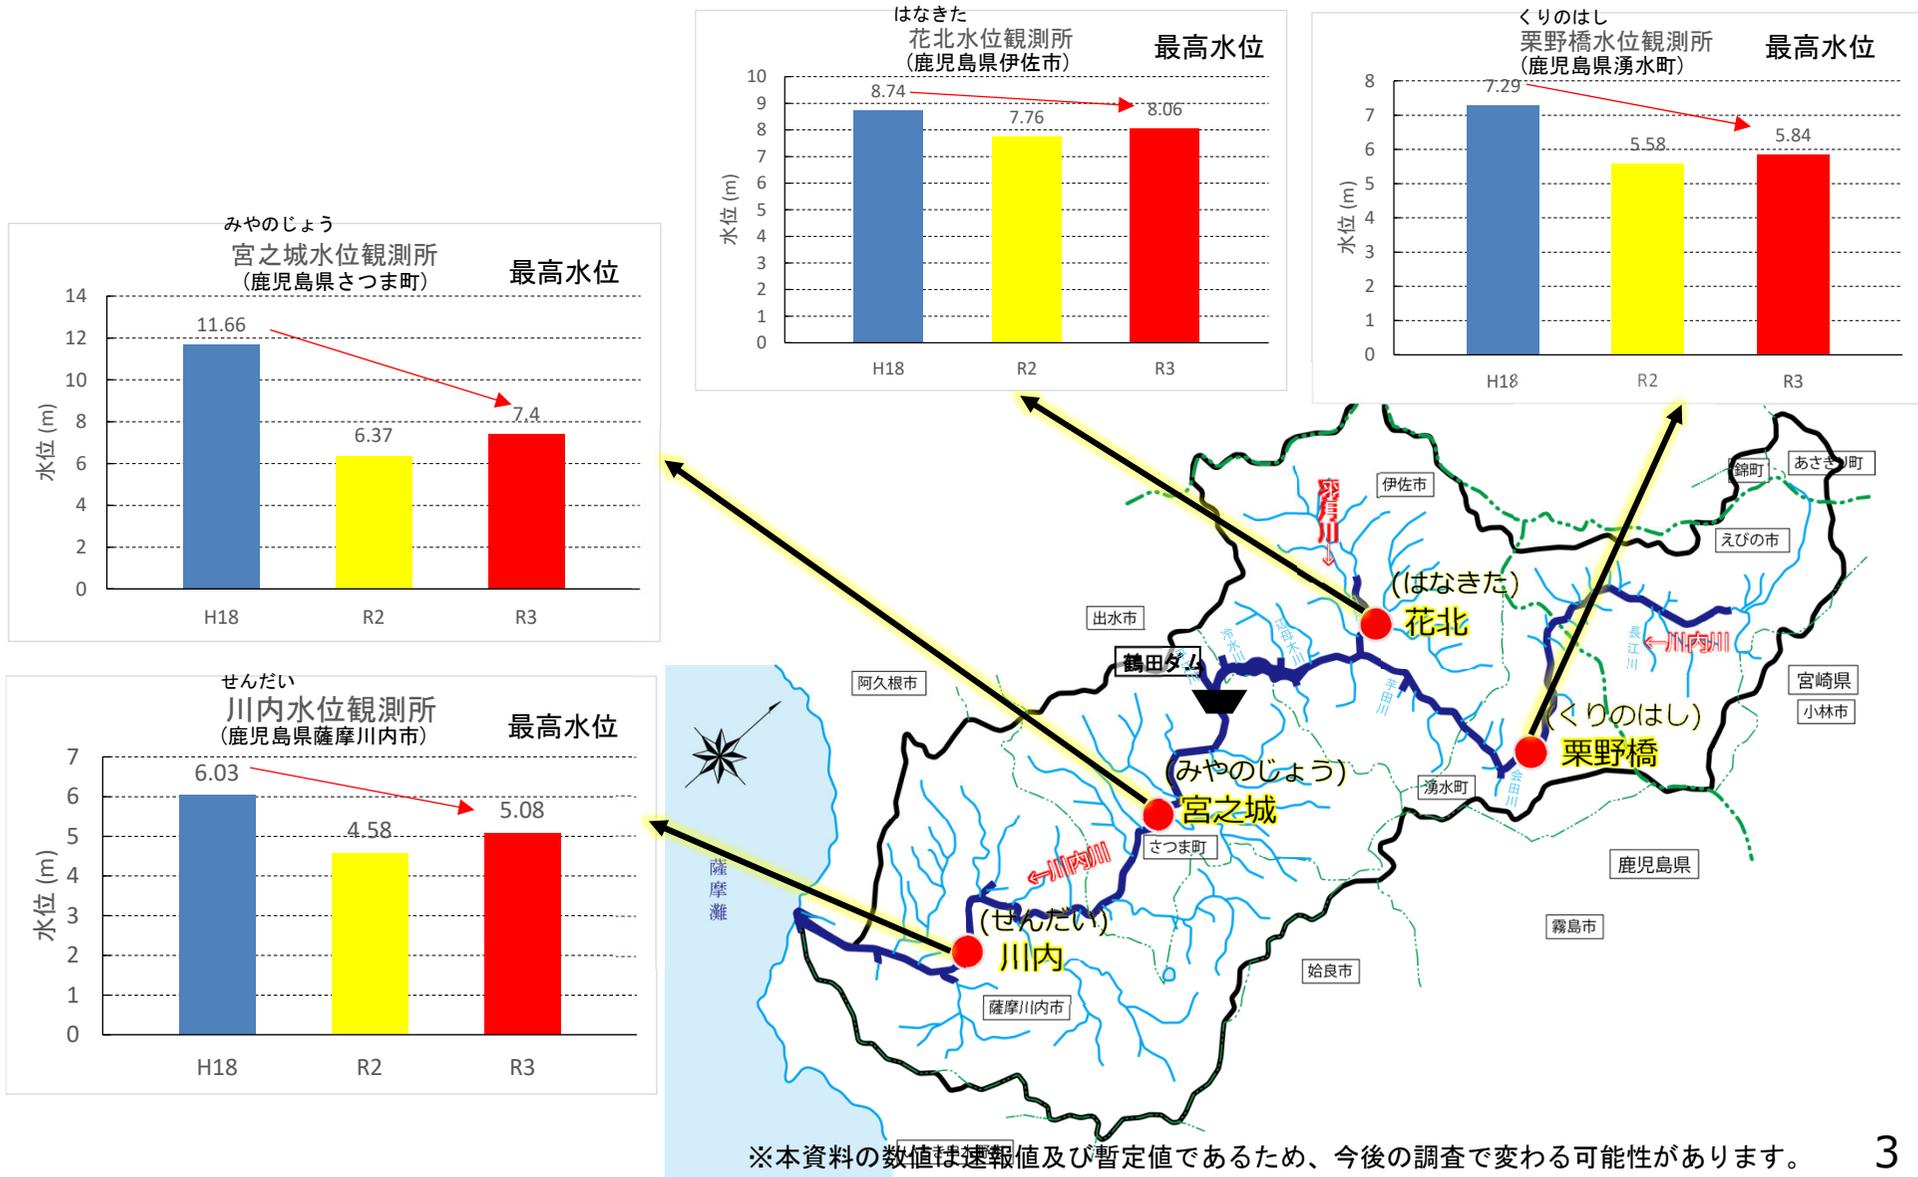
3. 水位の状況（川内川流域）

○ R3.7出水は、H18.7出水に匹敵する降雨だったものの、川内川流域内の各観測所の水位はH18.7出水を下回る水位を記録しました。

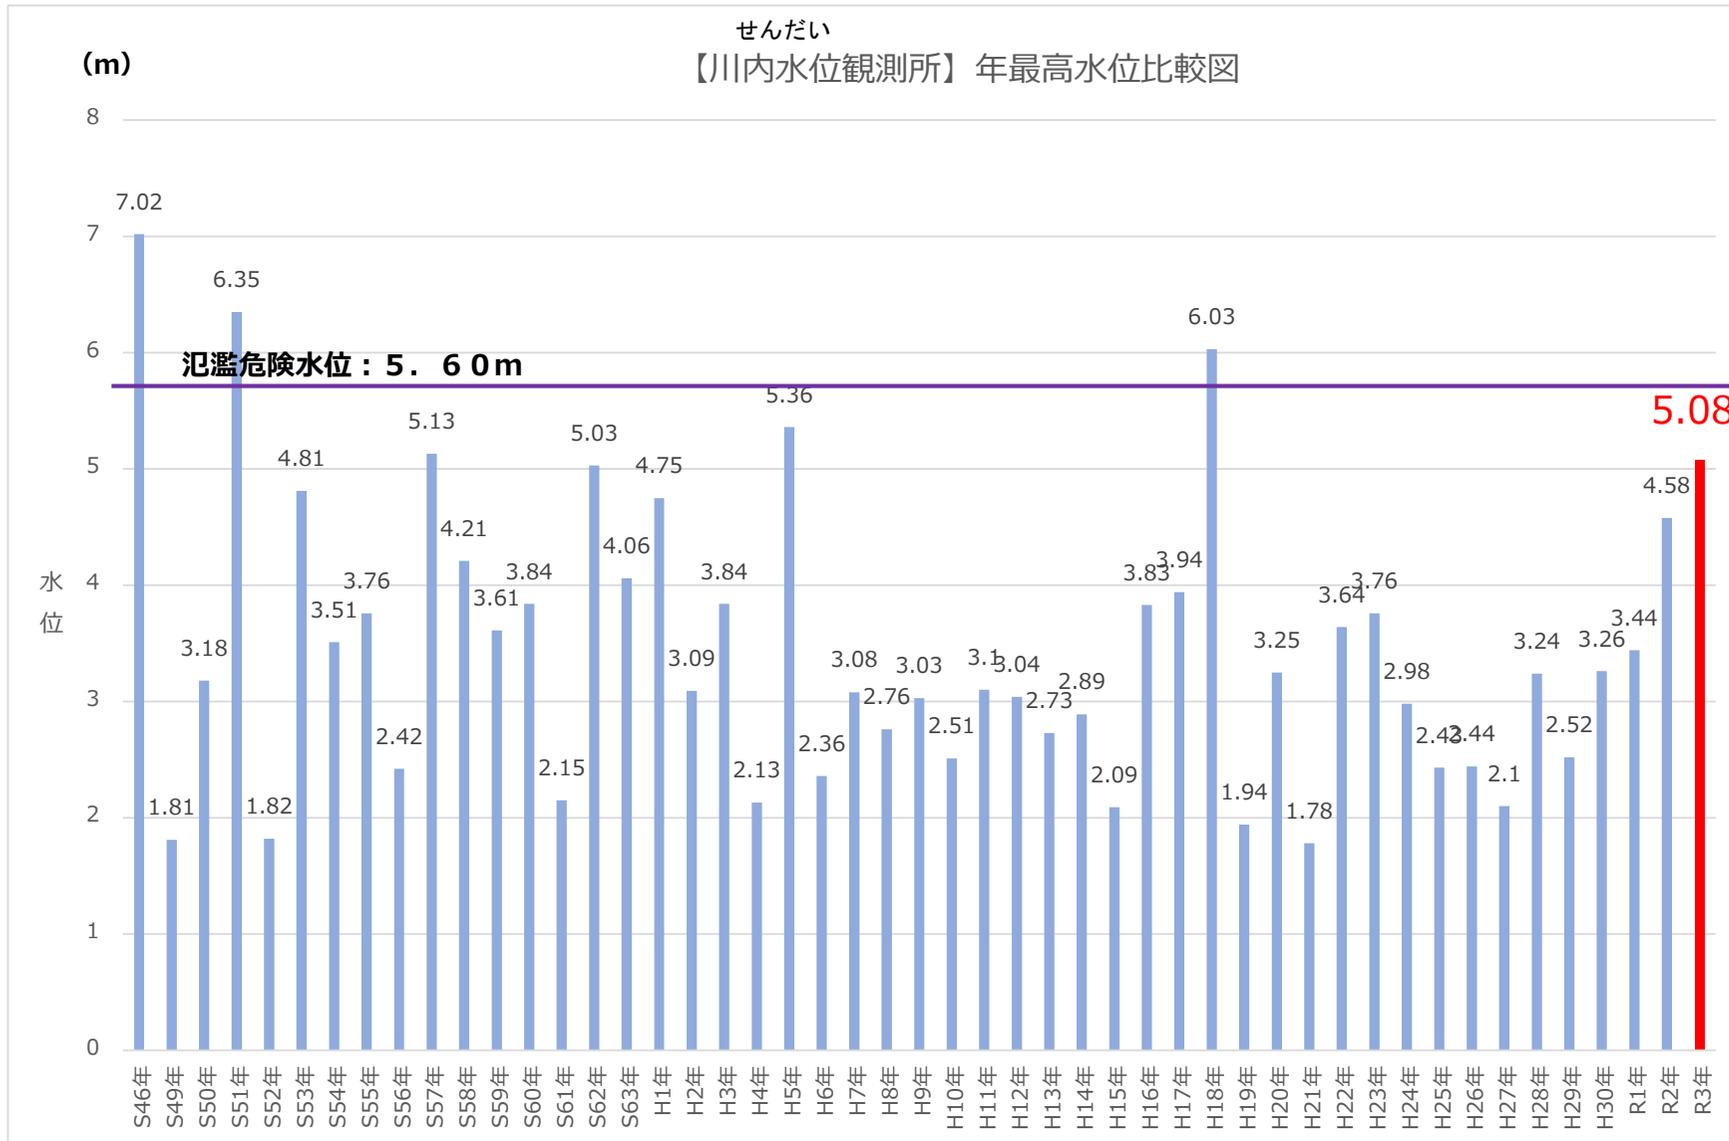
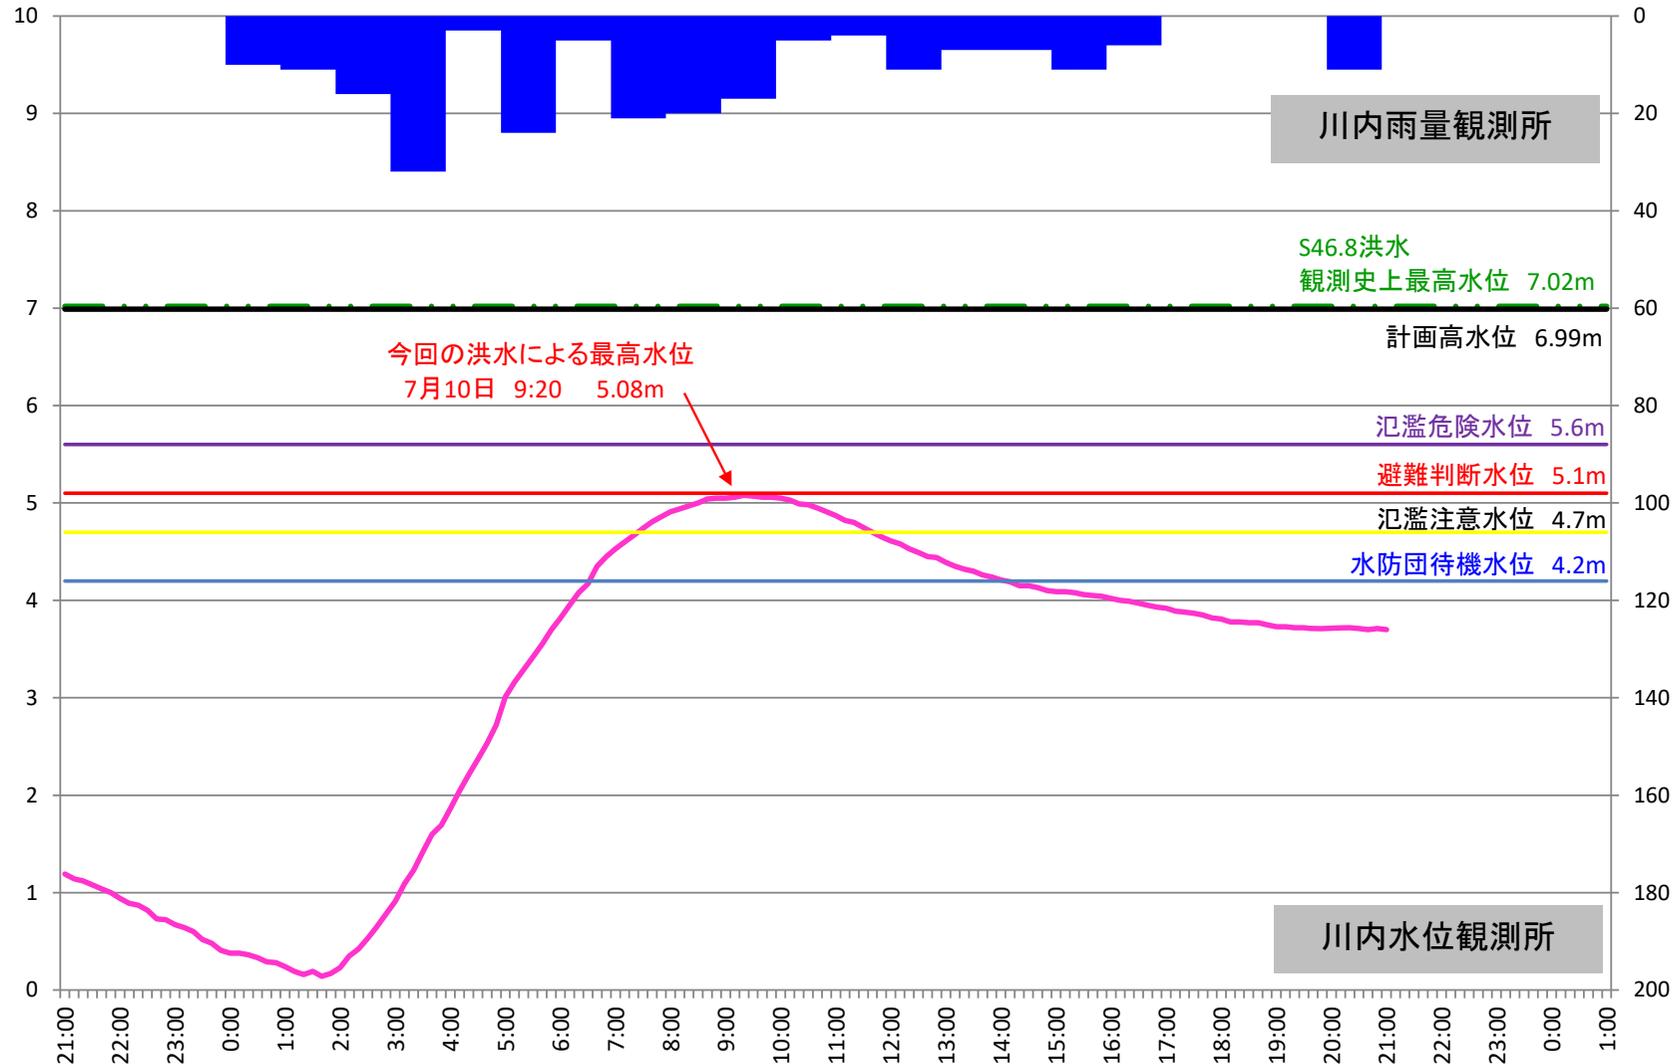
3. 水位の状況（川内川 川内水位観測所）

○ 川内川の川内水位観測所において、避難判断水位（5.1m）に迫る5.08mの水位を記録しました。

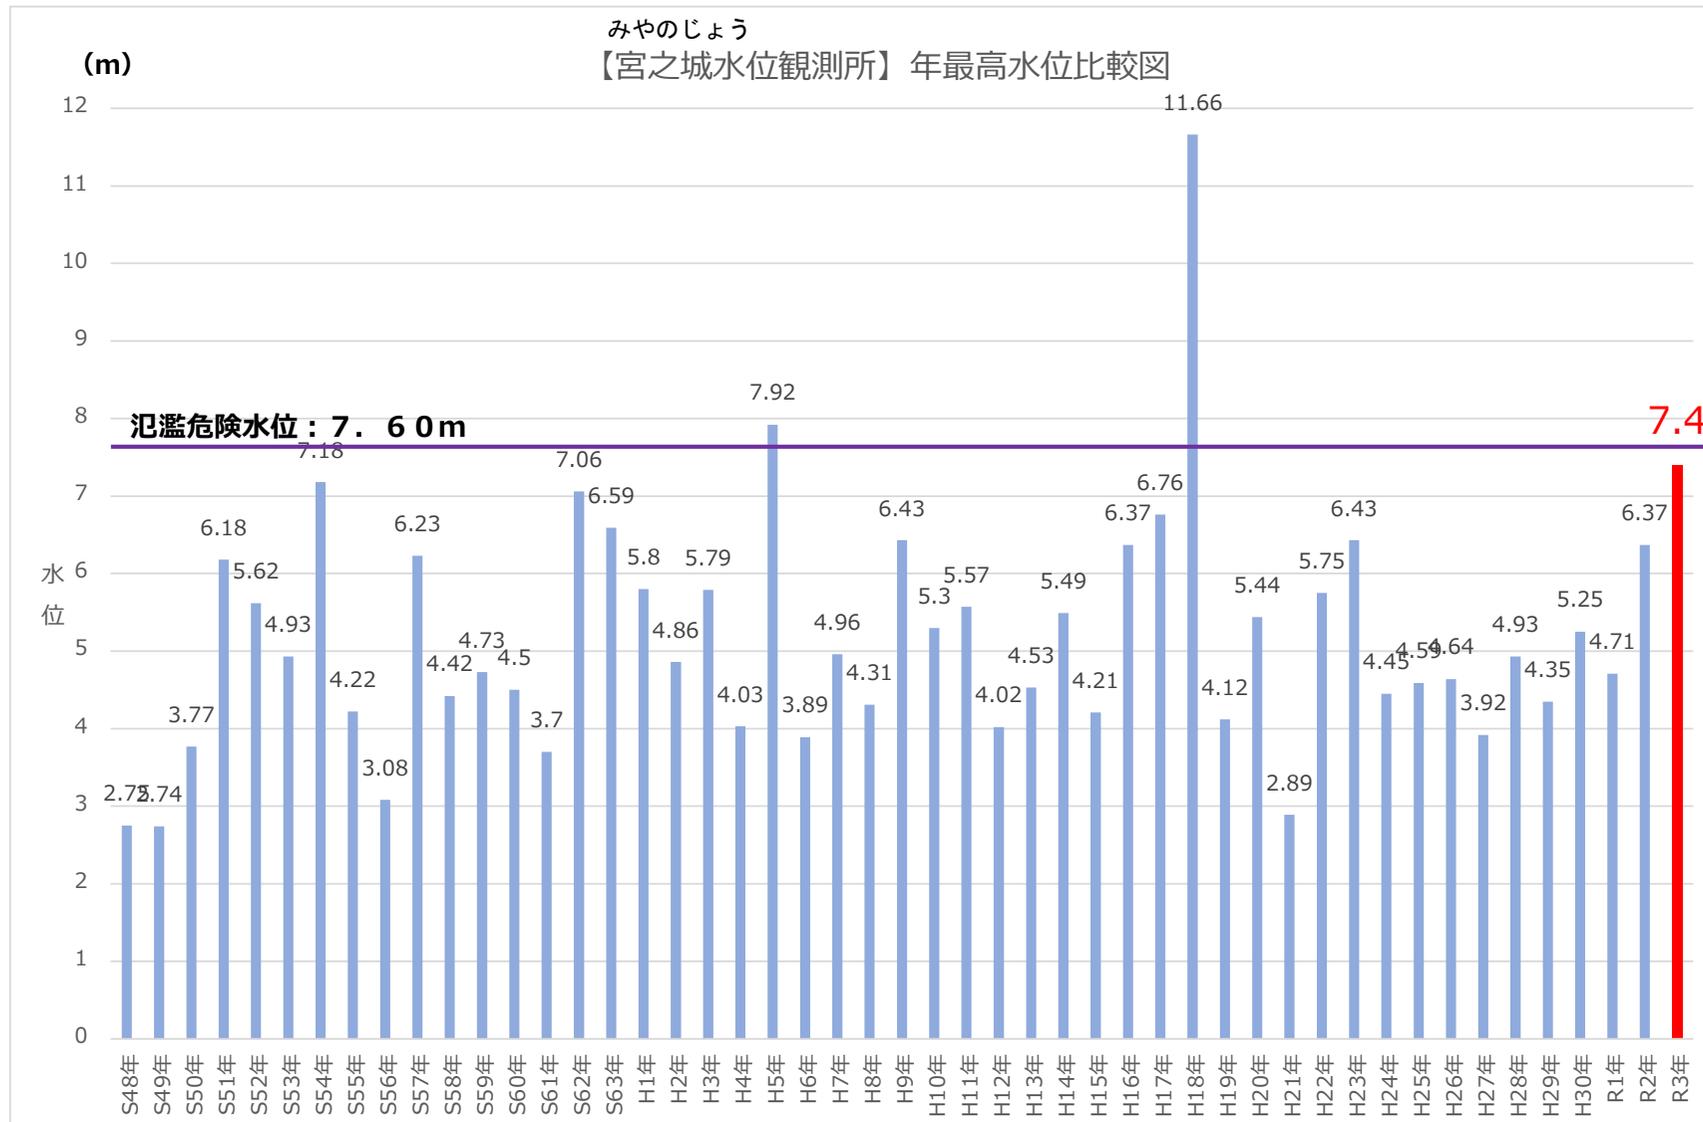
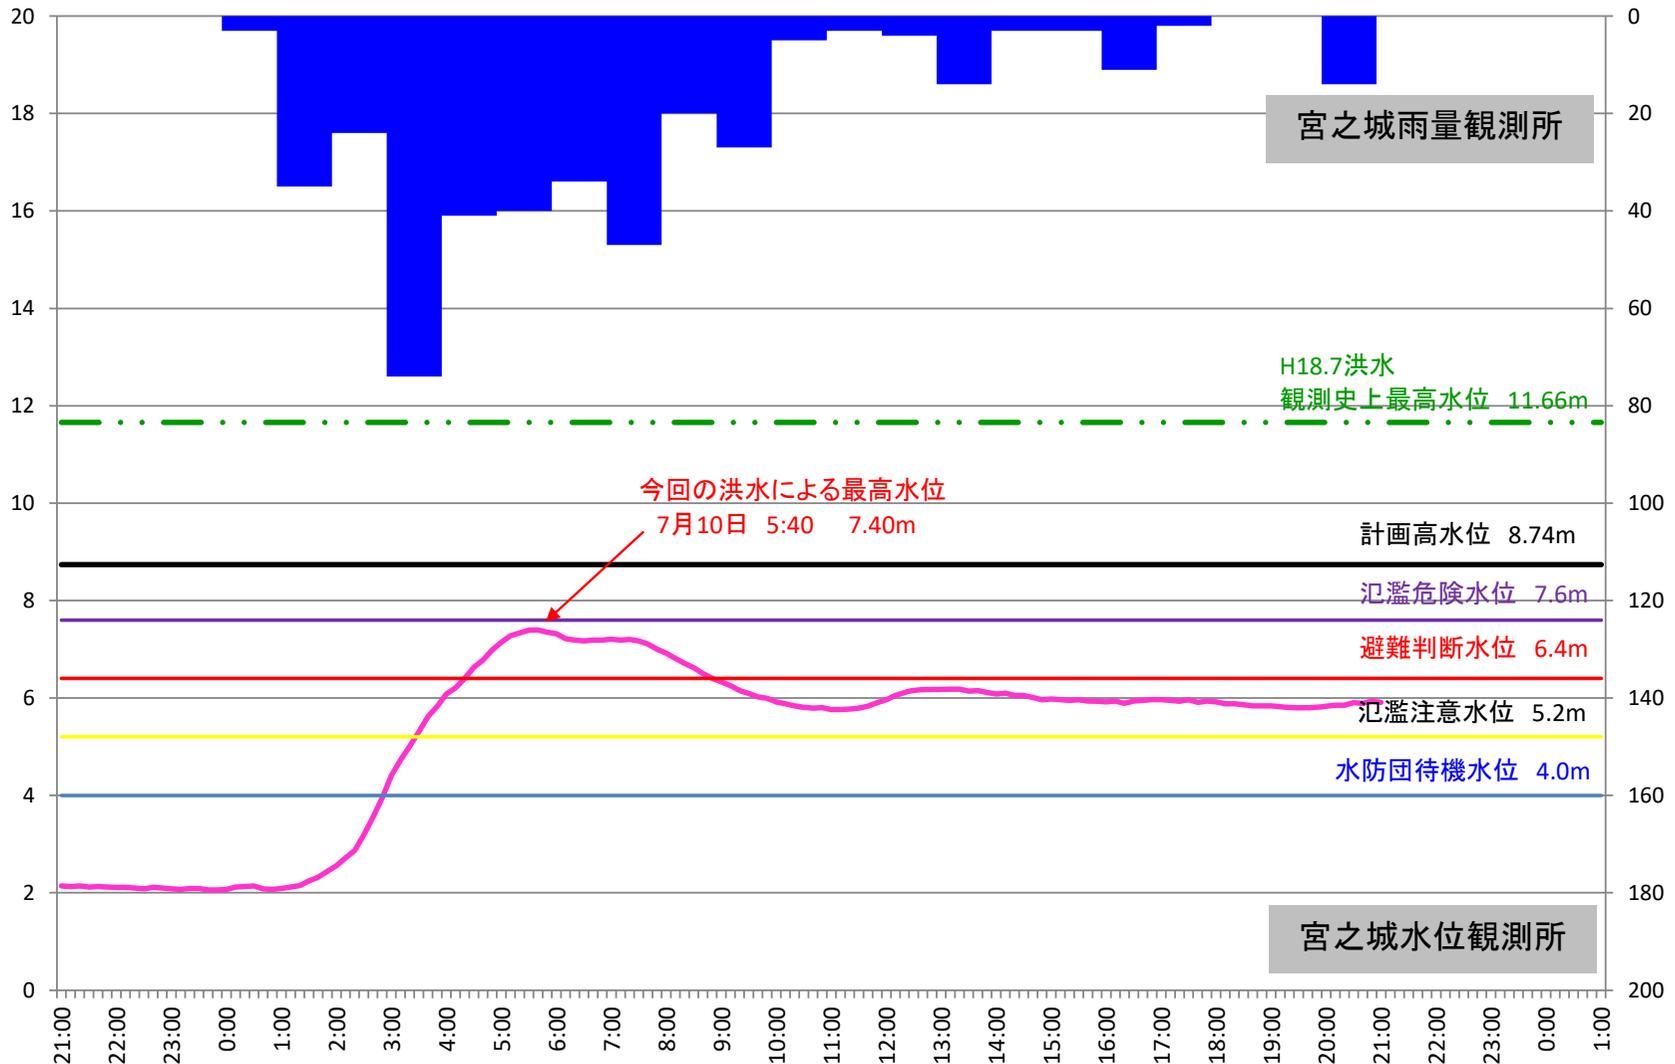
3. 水位の状況（川内川 宮之城水位観測所）

○ 川内川の宮之城水位観測所において、氾濫危険水位（7.6m）に迫る7.4mの水位を記録しました。

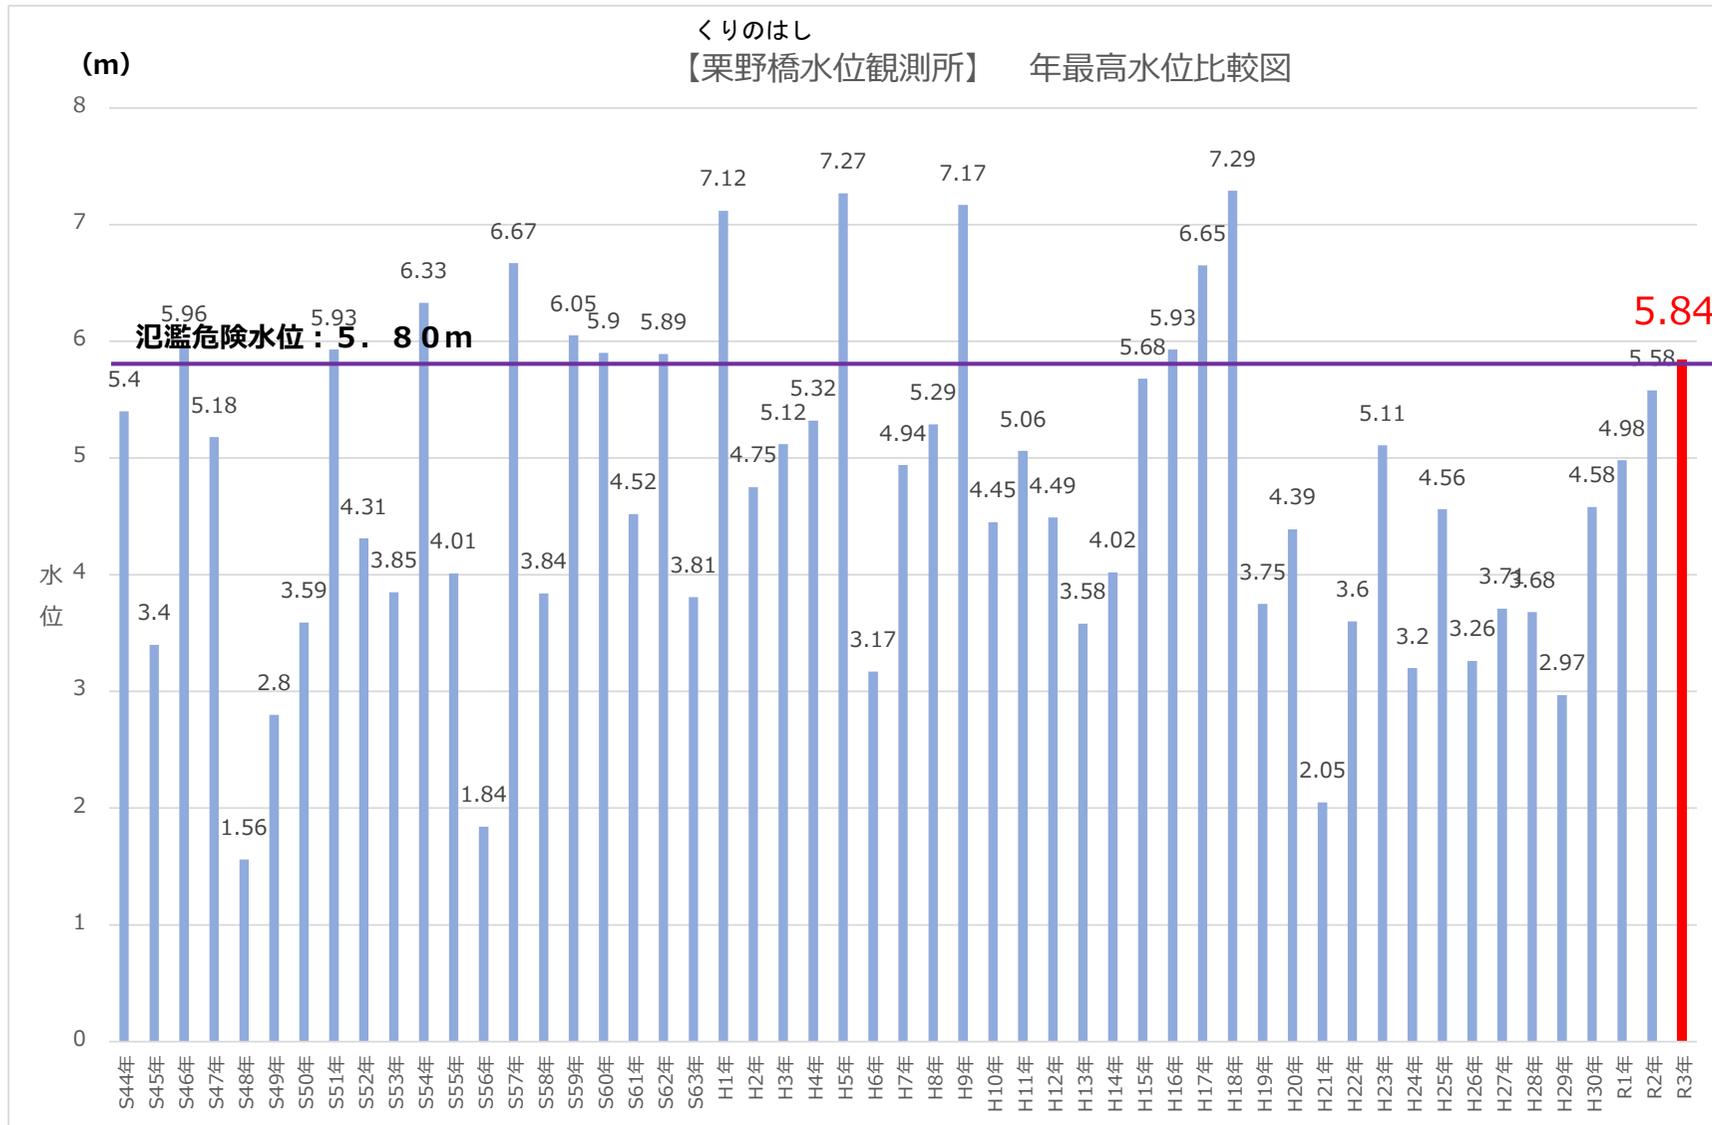
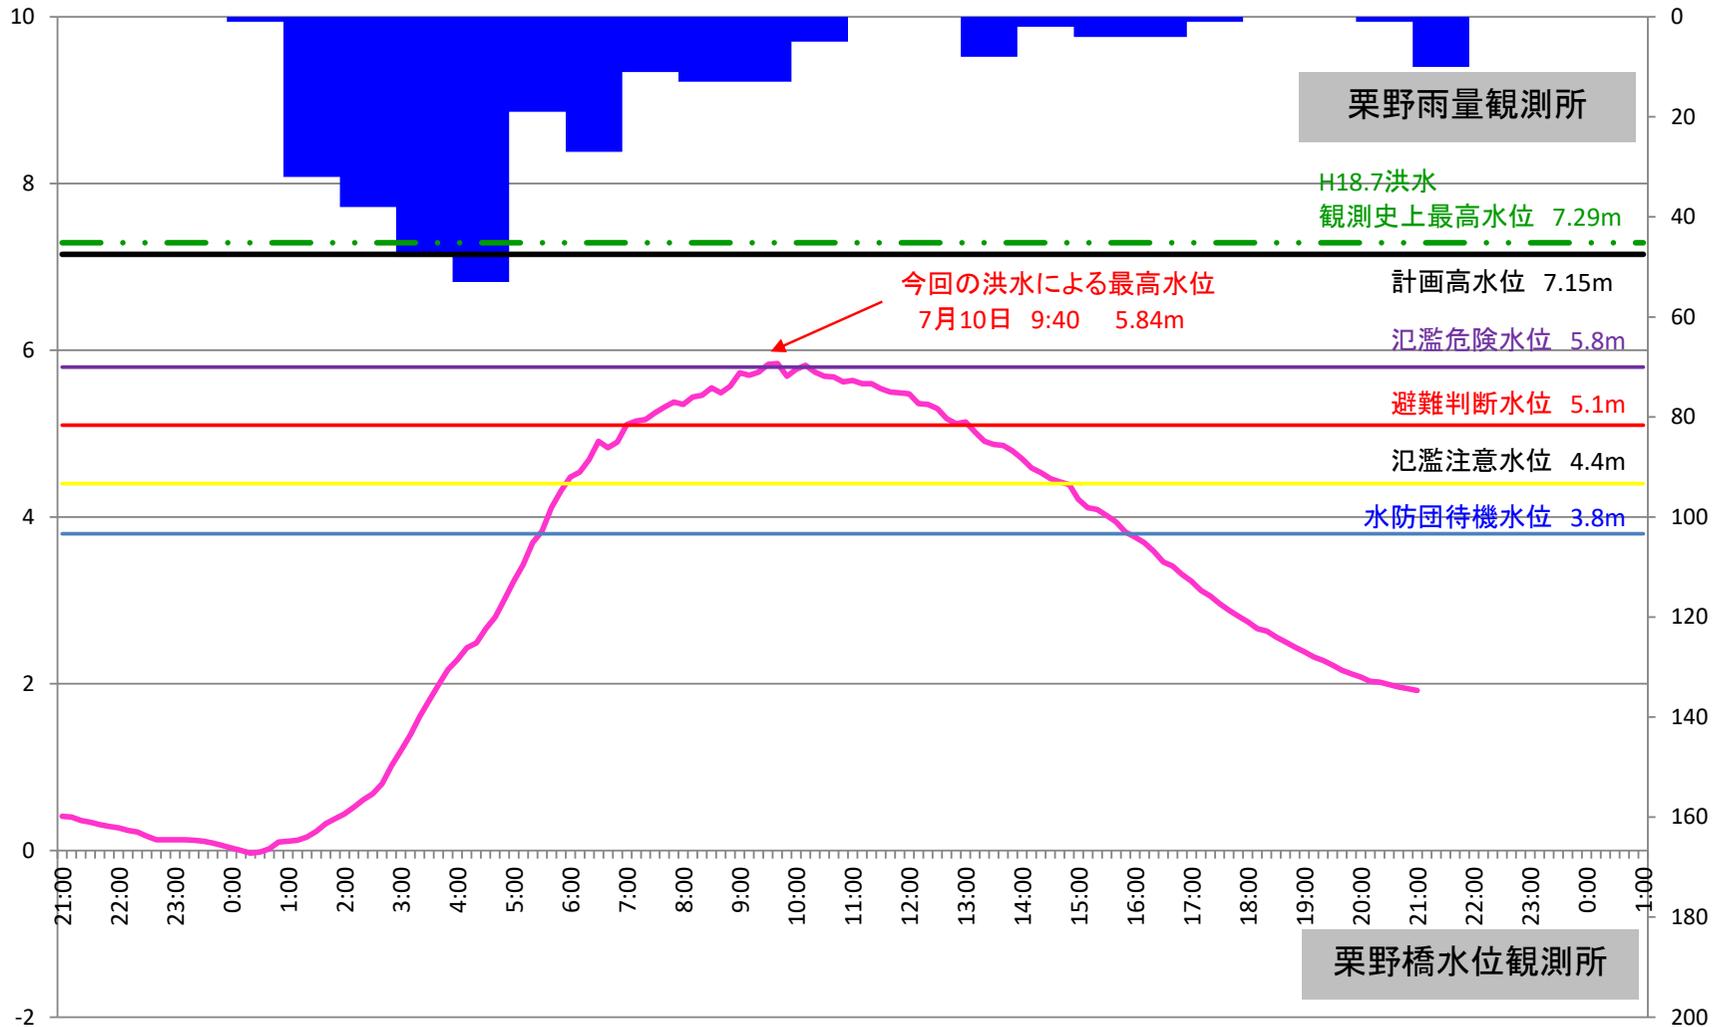
3. 水位の状況（川内川 栗野橋水位観測所）

○ 川内川の栗野橋水位観測所において、氾濫危険水位（5.8m）を超える5.84mの水位を記録しました。

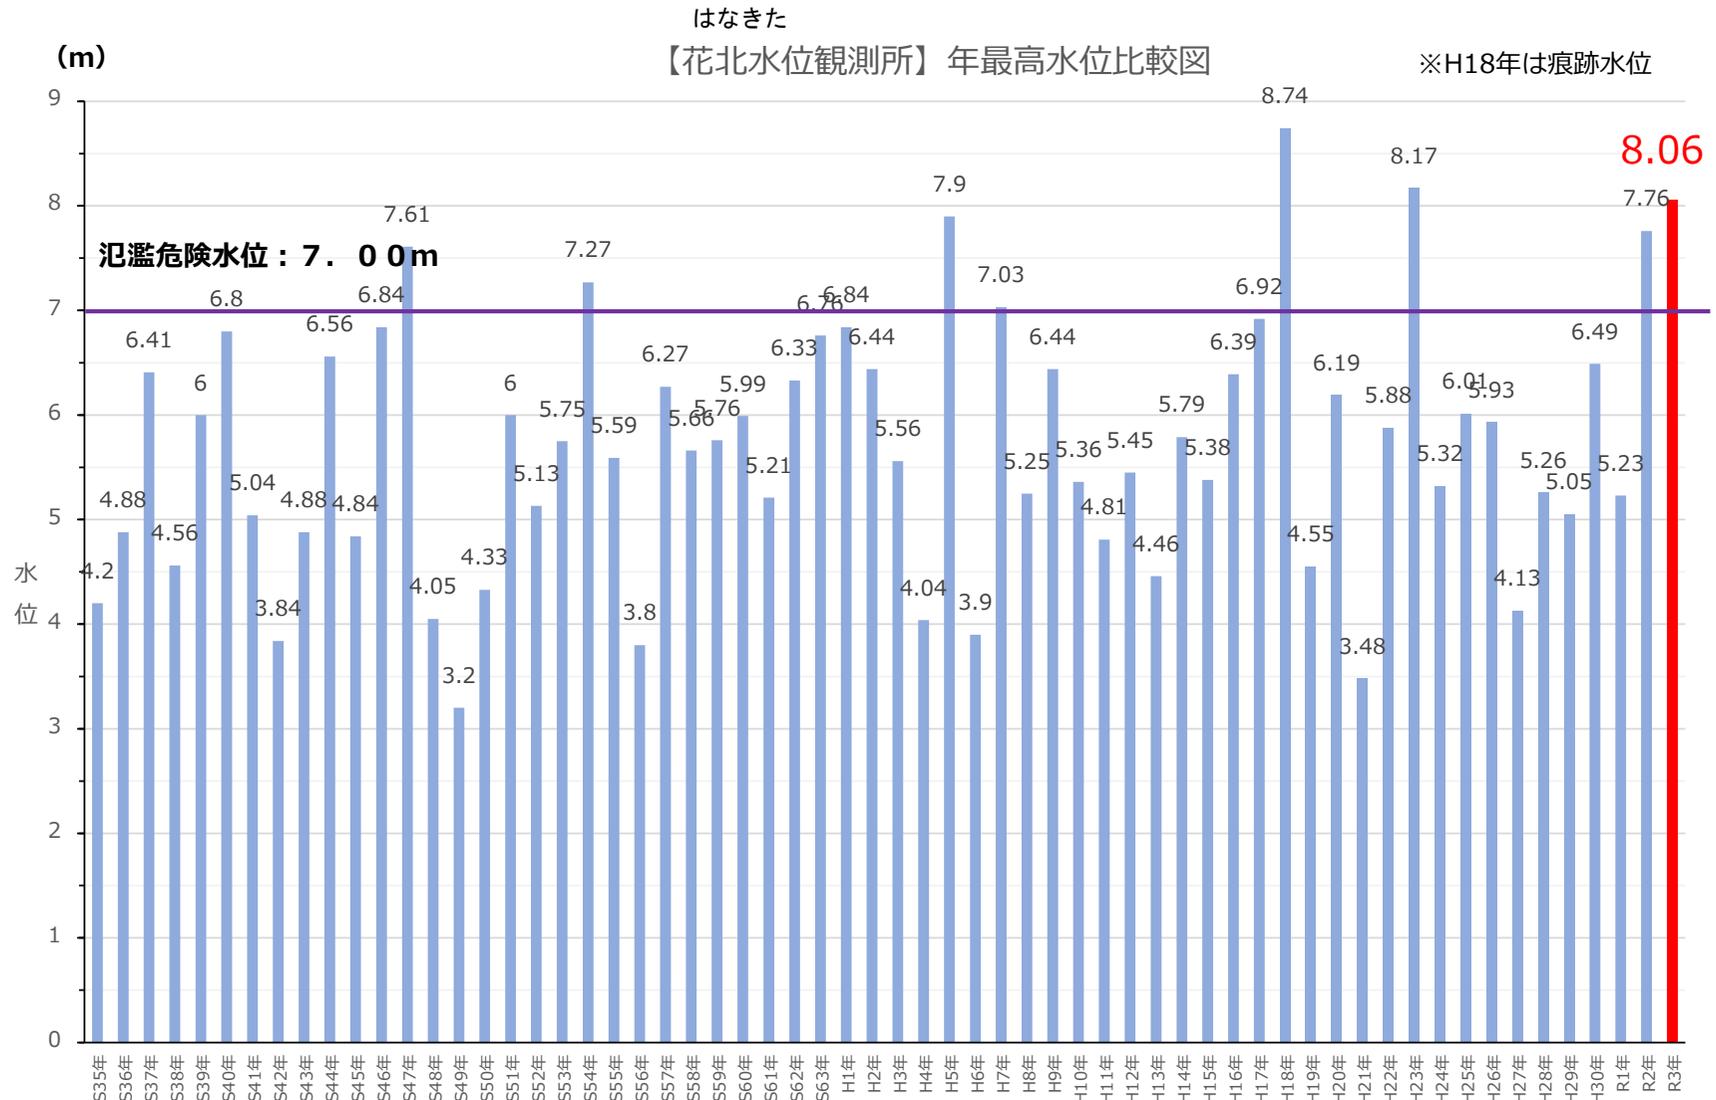
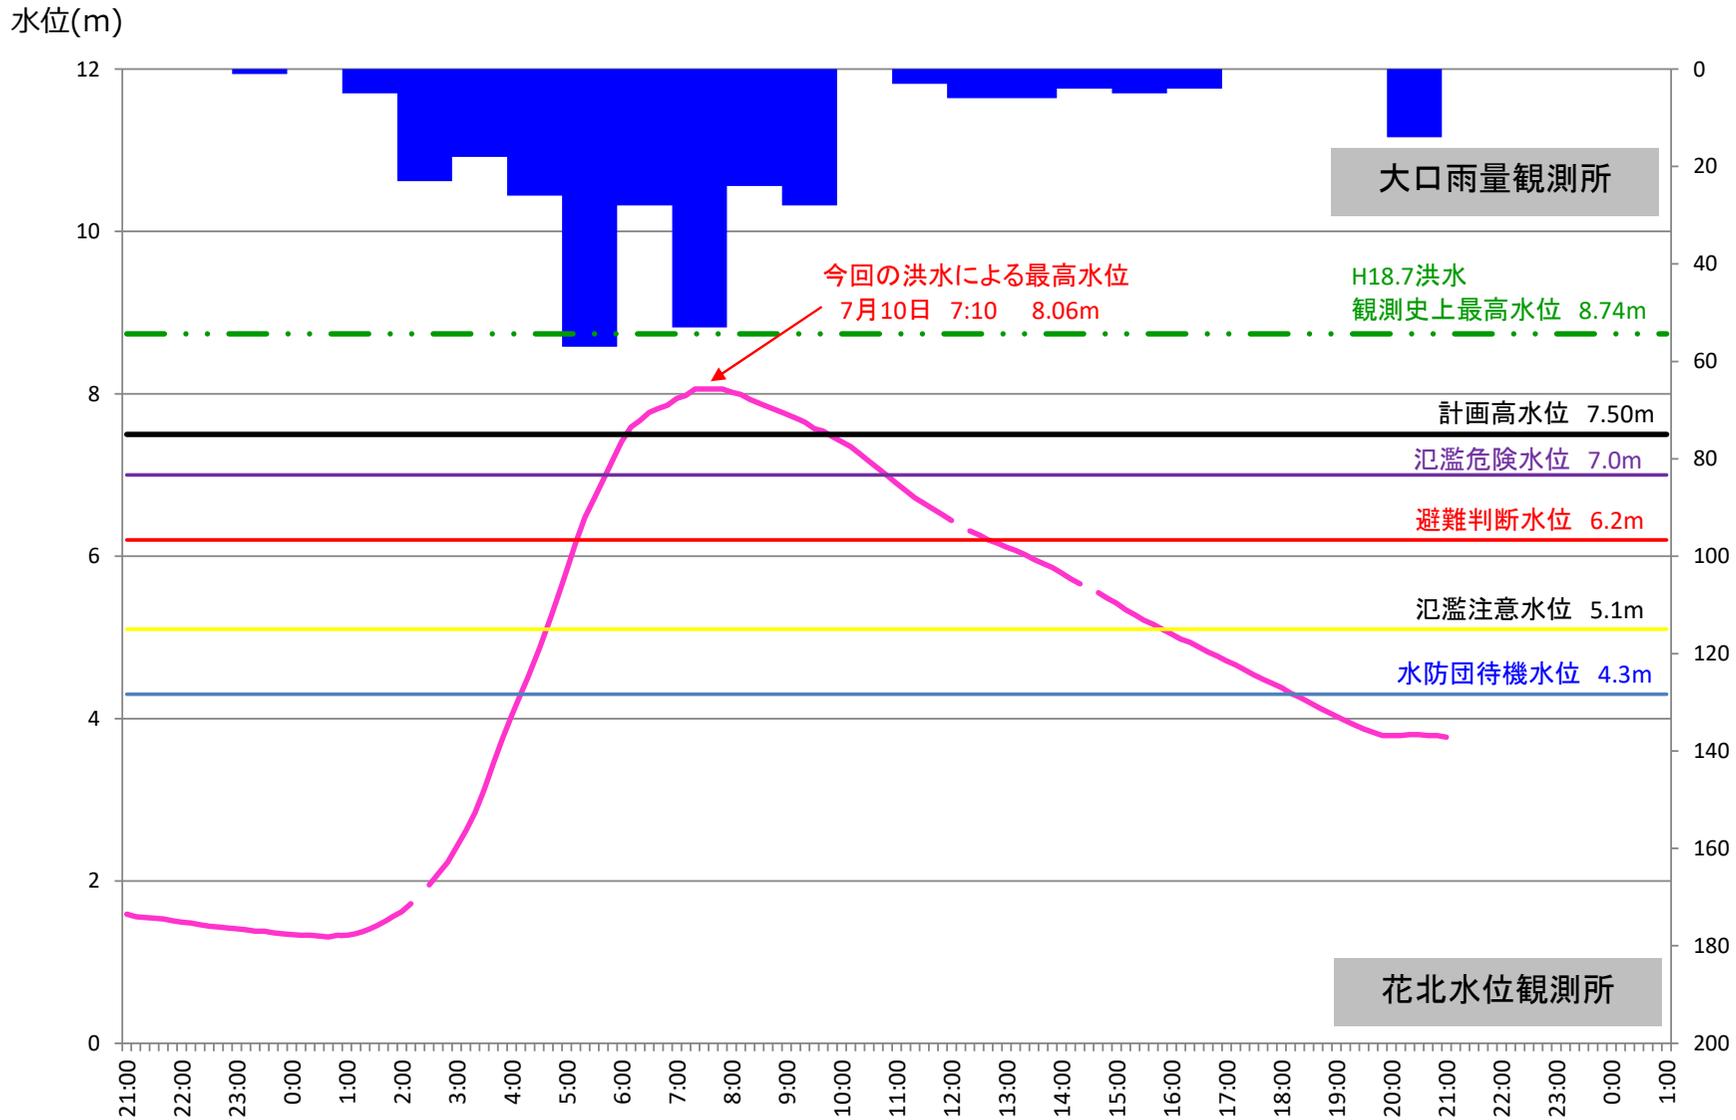
3. 水位の状況 (羽月川 ^{はづきがわ} 花北水位観測所)

○ 支川羽月川の花北水位観測所において、堤防や護岸設計の基本となる計画高水位（7.5m）を超過する8.06mの水位を記録しました。

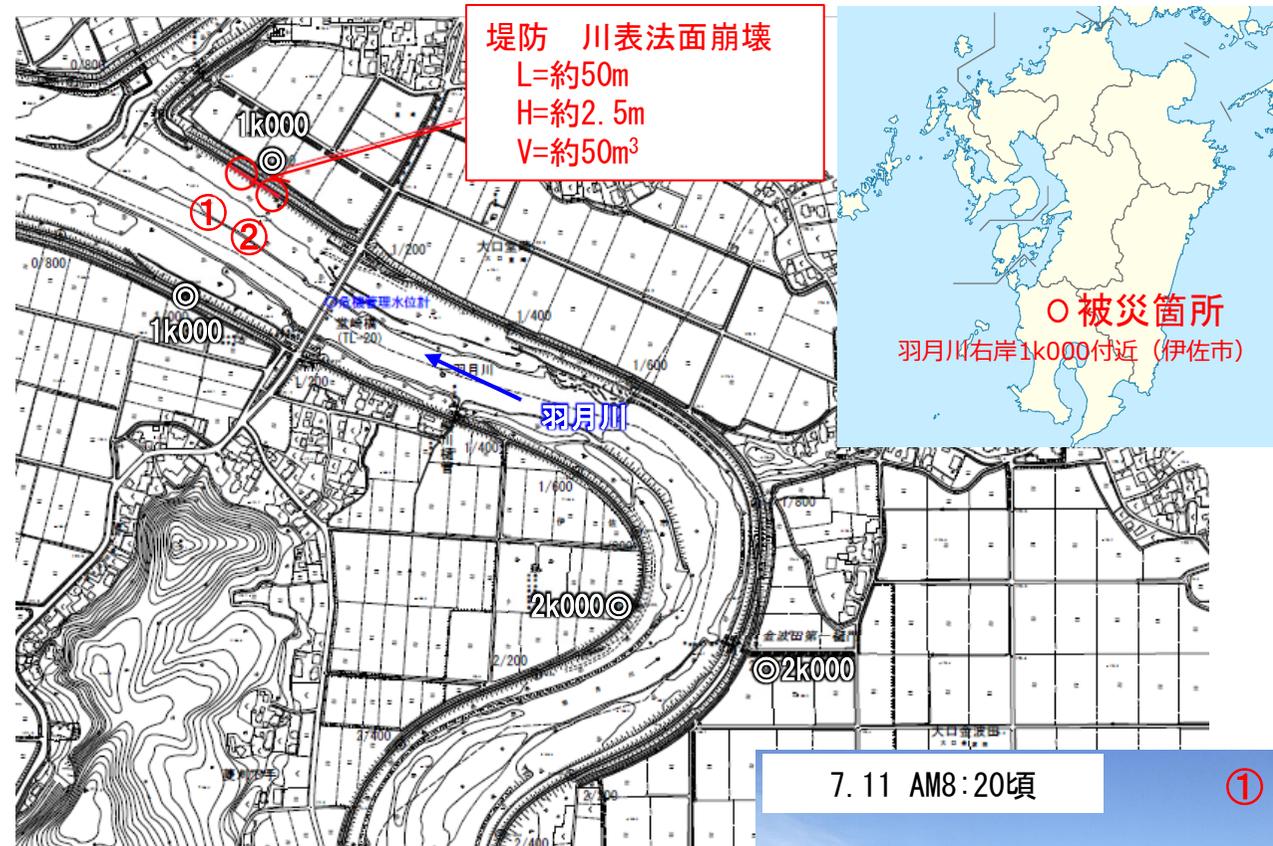
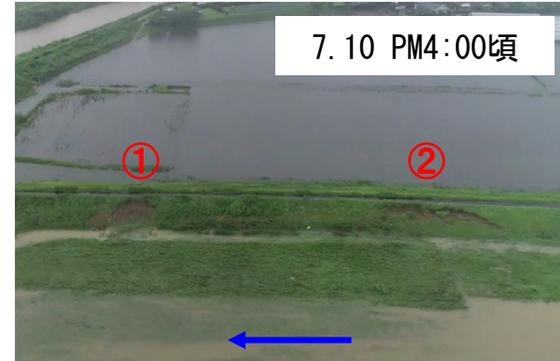
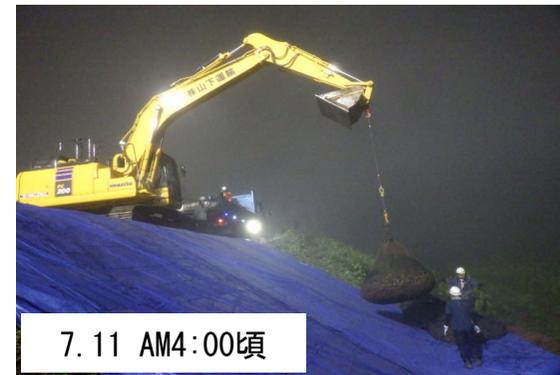
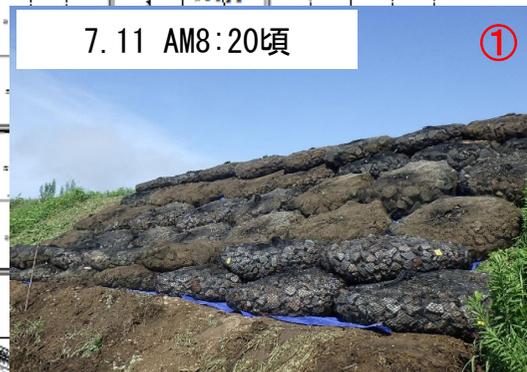
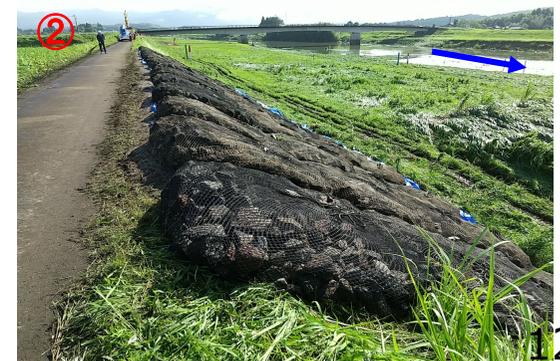
4. 被災箇所への対応 (羽月川)

- 7月10日(土) 11時30分頃、羽月川右岸1k000付近(伊佐市)の堤防で、川側法面の小規模な崩壊が確認されました。
- 当日18時05分に復旧工事に着手し、11日(日)8時20分に復旧を完了しました。

■ 10日11時30分頃	被災発見
■ 10日18時5分	復旧工事着手
■ 11日8時20分	復旧完了

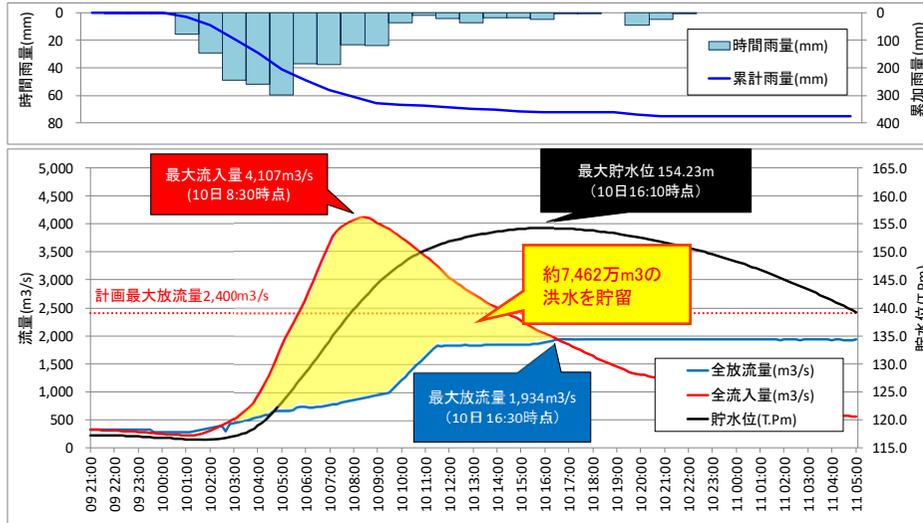
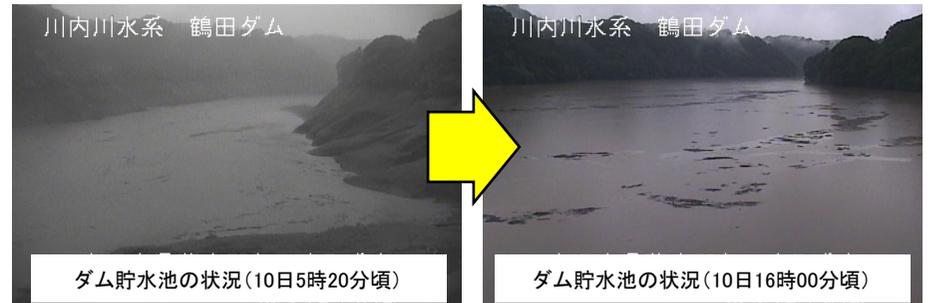
◆ 鶴田ダム上流の流域平均雨量と洪水調節

- 鶴田ダムでは、7月10日未明よりダムに洪水の一部を貯めて下流河川の水量を減らして水位を下げるための洪水調節を実施しました。
- 今回の出水では、H18.7出水を上回る最大流入量を記録し、洪水調節容量の約76%にあたる洪水を貯留しました。
- 鶴田ダム下流の宮之城観測所付近（さつま町）では、ダムの洪水調節により約3.5mの水位が低減したと推定され、堤防からの氾濫被害を防止しました。
