令和3年7月14日
九州地方整備局

令和3年7月10日の川内川水系における出水について (第1報)

令和3年7月梅雨前線に伴う大雨について

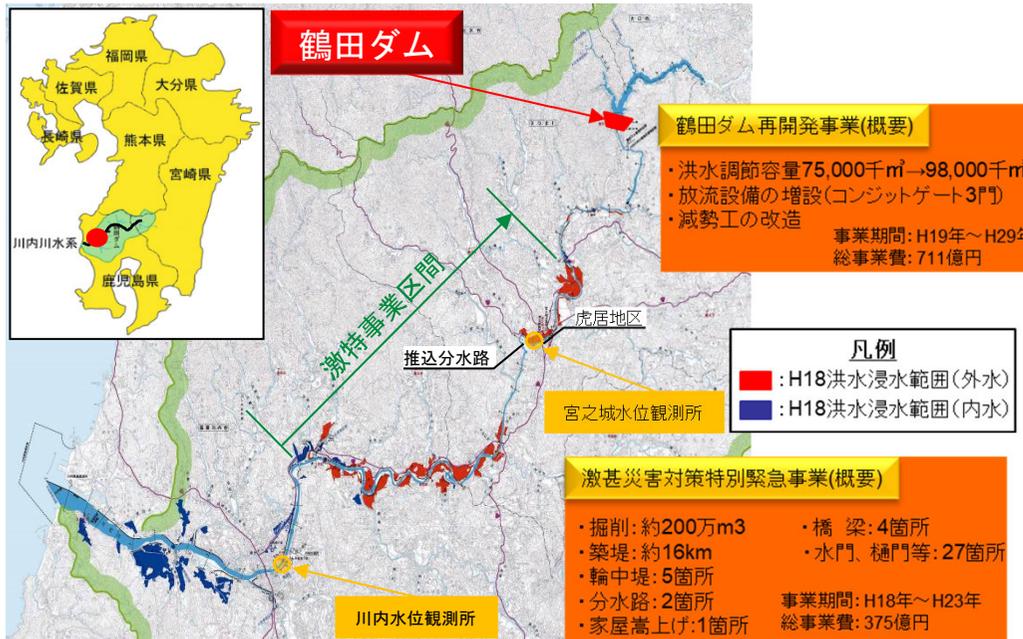
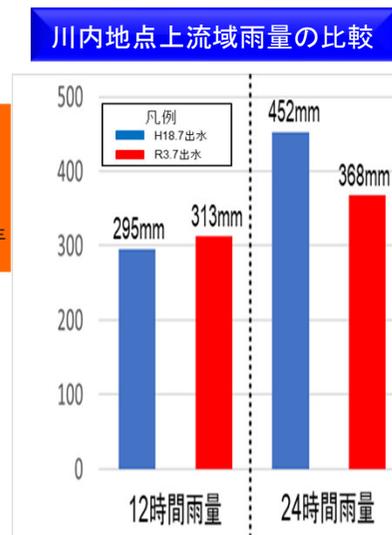
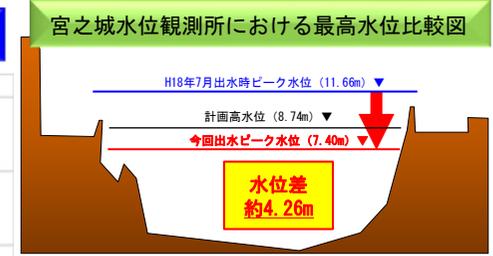
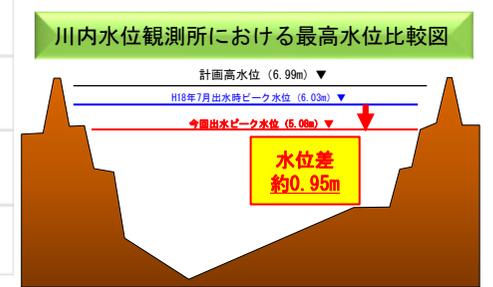
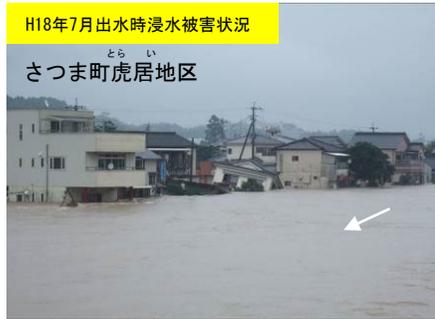
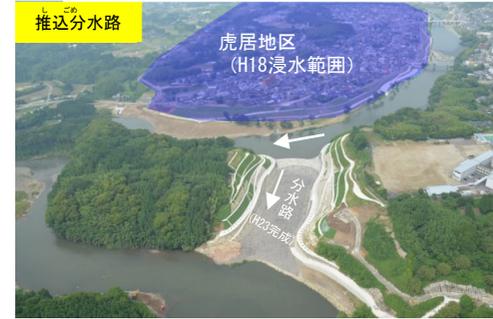
【H18.7洪水との比較】

- 川内川では、H18.7出水により浸水戸数2,347戸など甚大な被害が発生したため、激特事業等の河川改修及び鶴田ダム再開発により河川・ダム一体となった治水対策を実施。
- R3.7出水は、H18.7出水に匹敵する降雨であったが、宮之城水位観測所地点の水位は、H18.7洪水時の最高水位と比べて約4.26m低く、治水対策の効果発現により被害を軽減。

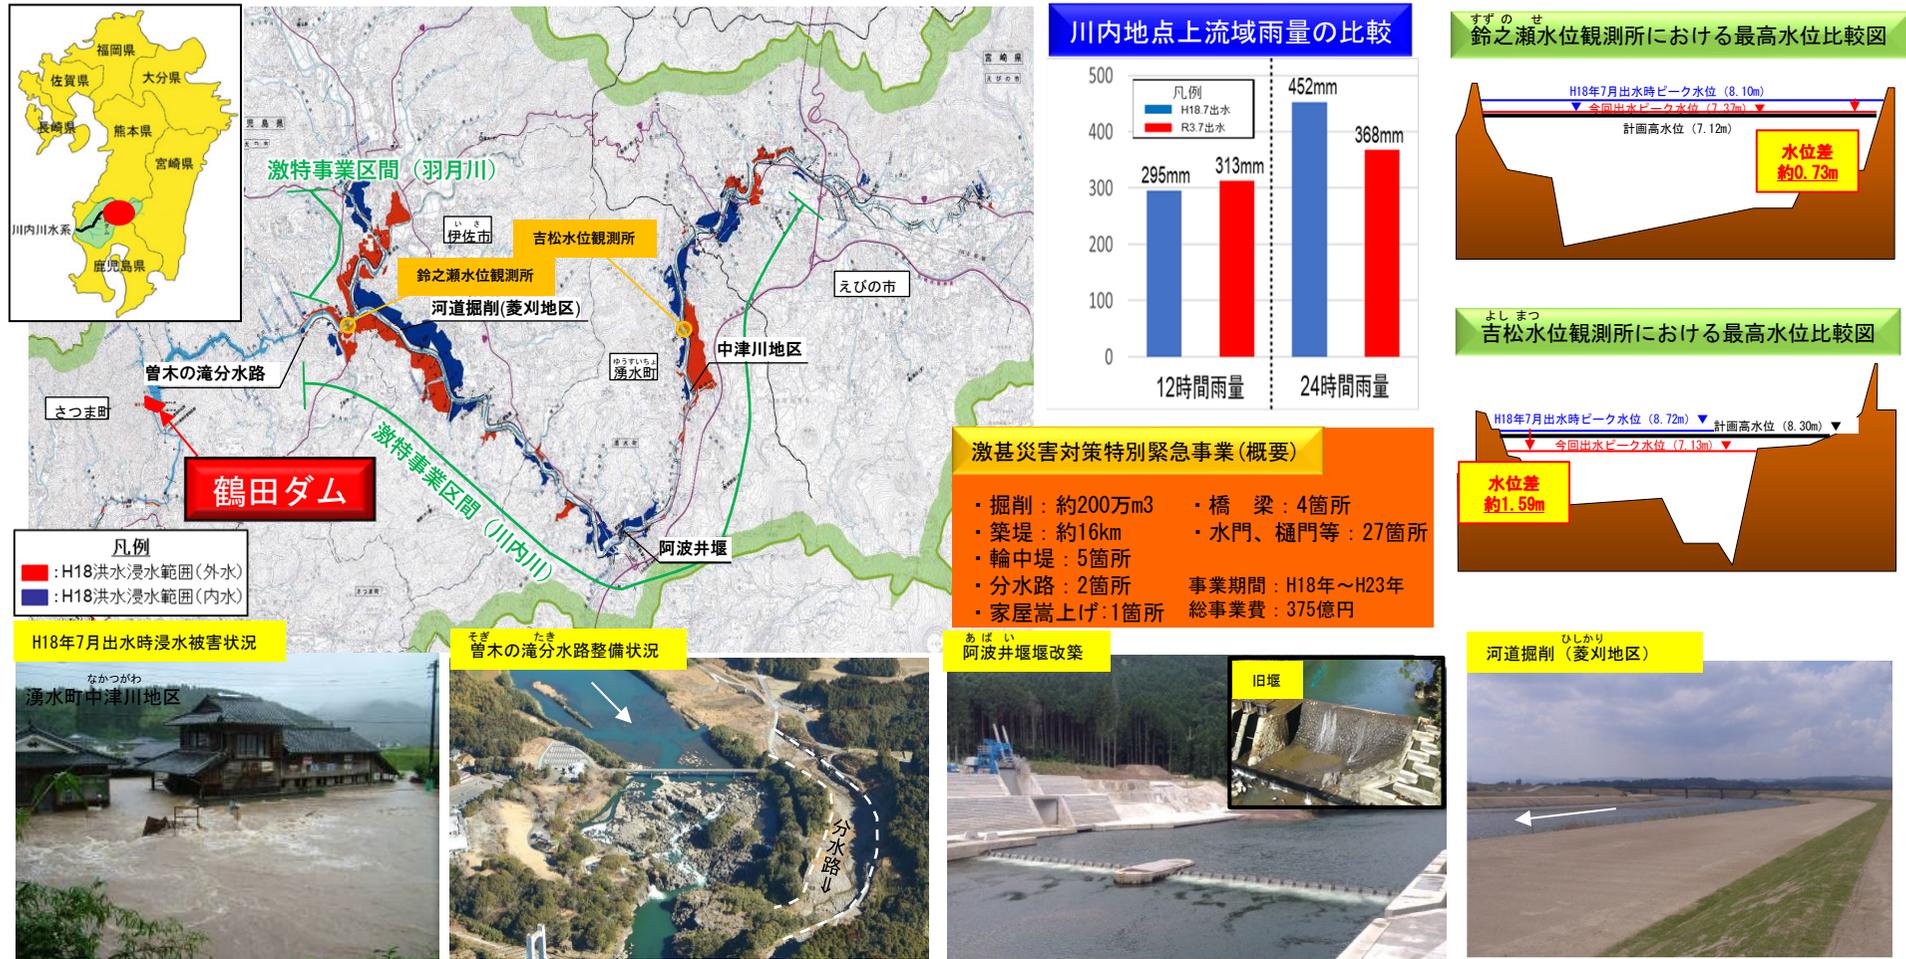
【H18.7洪水との比較】

- 川内川では、H18.7出水により浸水戸数2,347戸など甚大な被害が発生したため、激特事業等により治水対策を実施。
- R3.7出水では、H18.7出水に匹敵する降雨であったが、^{よしまつ}吉松水位観測所地点の水位は、H18.7洪水時の最高水位と比べて約1.59m低く、治水対策の効果発現により被害を軽減。
