令和 3 年 10 月 25 日  
九州地方整備局

### 令和 3 年 8 月前線に伴う大雨について

#### (第 4 報)

#### ○令和 3 年 8 月前線に伴う九州地方整備局管内の一級水系の 雨量、水位情報、治水事業、下水道事業の効果等について

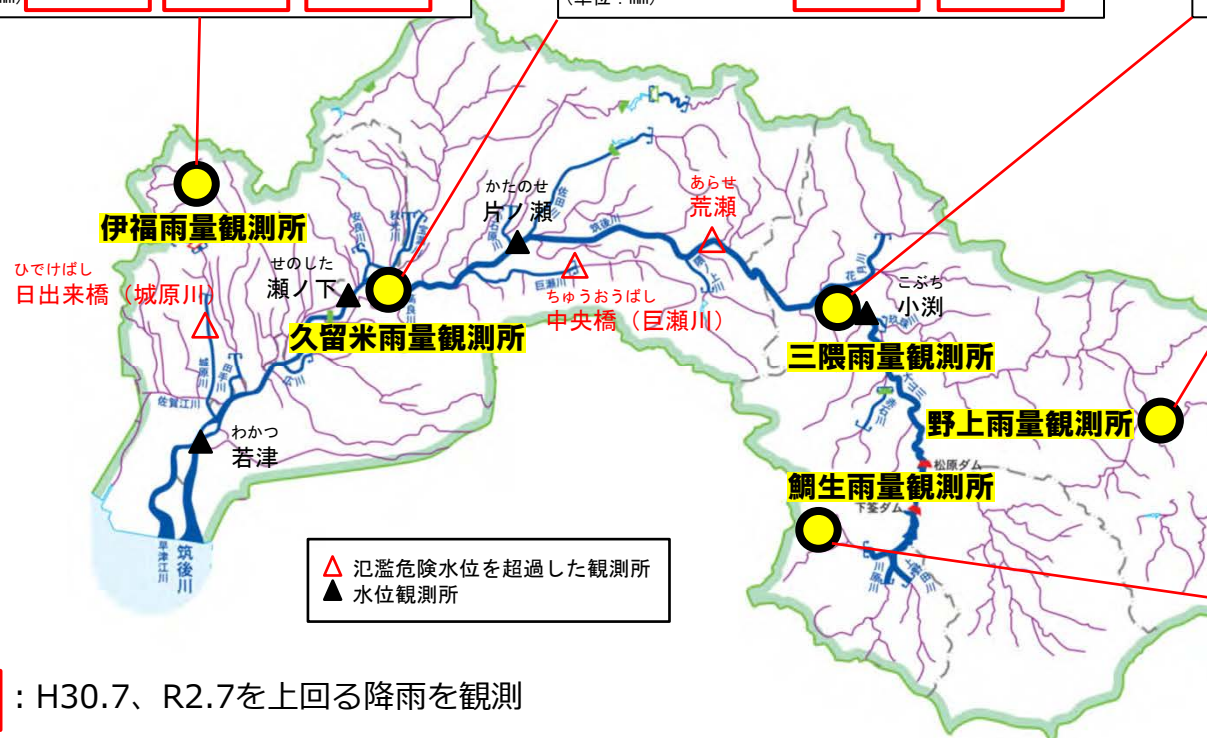
### 3. 降雨の概要（筑後川流域）

- 令和3年8月の前線に伴う大雨では、本川中下流部や支川城原川流域で近年出水を上回る降水量を記録した。
- 特に、久留米雨量観測所（福岡県久留米市）の72時間最大降水量は、観測史上最大を記録した。また、城原川流域の伊福雨量観測所（佐賀県神埼市）では、近年出水を上回る6, 24, 72時間最大降水量を記録した。

□ : H30.7、R2.7を上回る降雨を観測

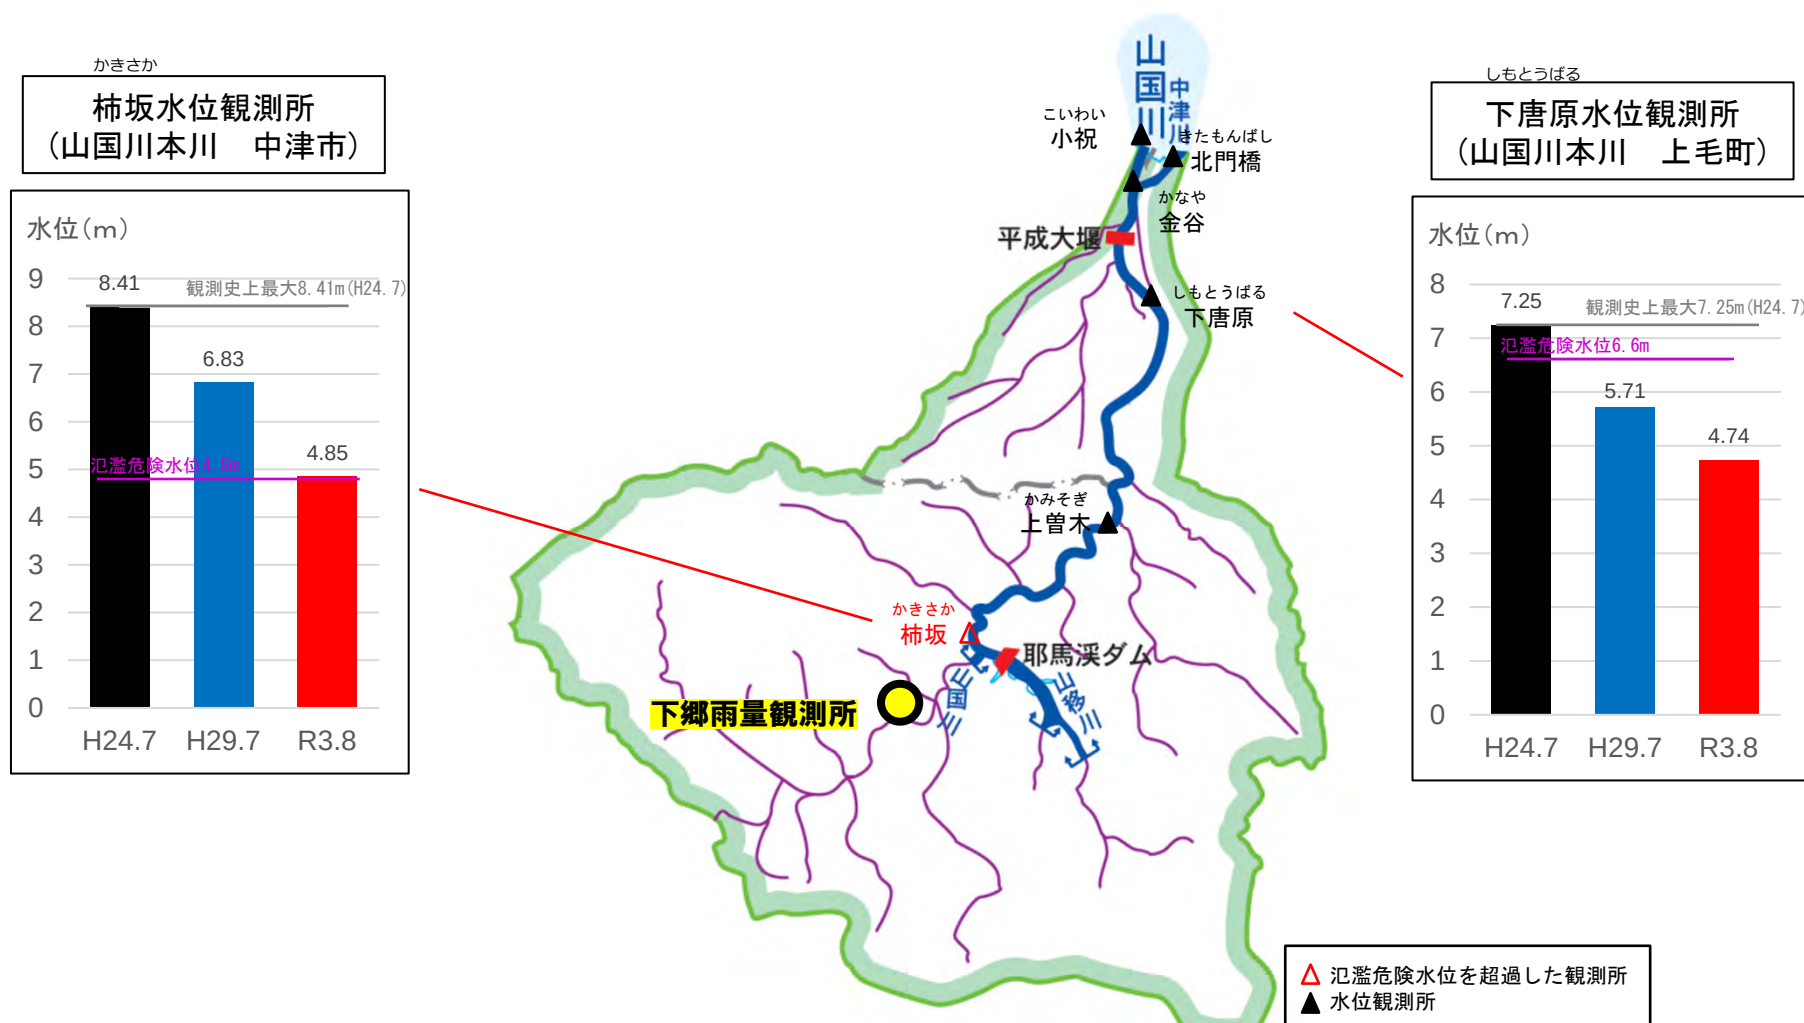
### 3. 水位の概要（山国川流域）

△ 氾濫危険水位を超過した観測所  
▲ 水位観測所

- 山国川流域では、柿坂水位観測所（中津市）で氾濫危険水位を超過する水位を記録した。

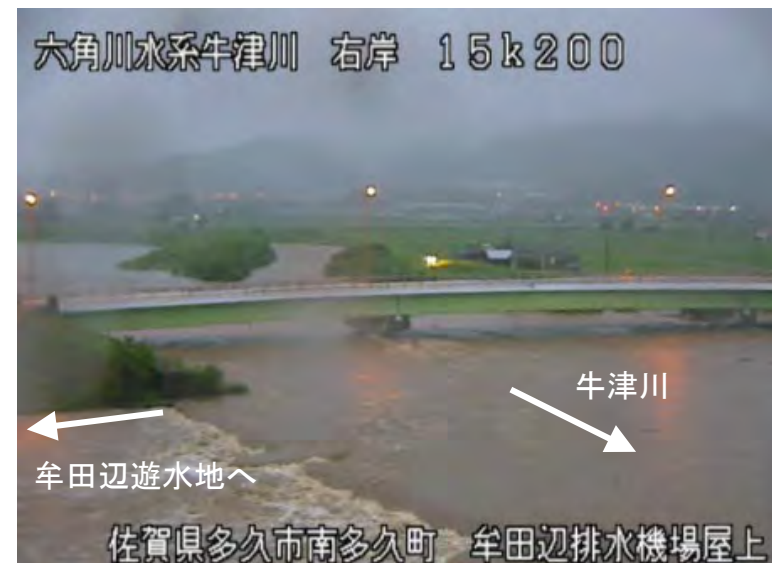
② 8/14 6:00頃 六角川15k200付近 牟田辺遊水地への流入状況

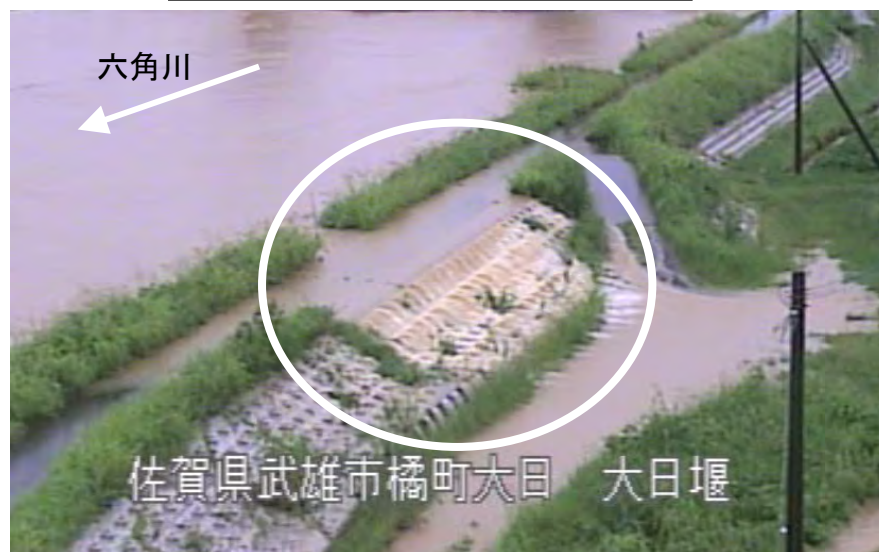
③ 8/14 7:15 六角川29k000付近 武雄市橘町大日付近(越水状況)

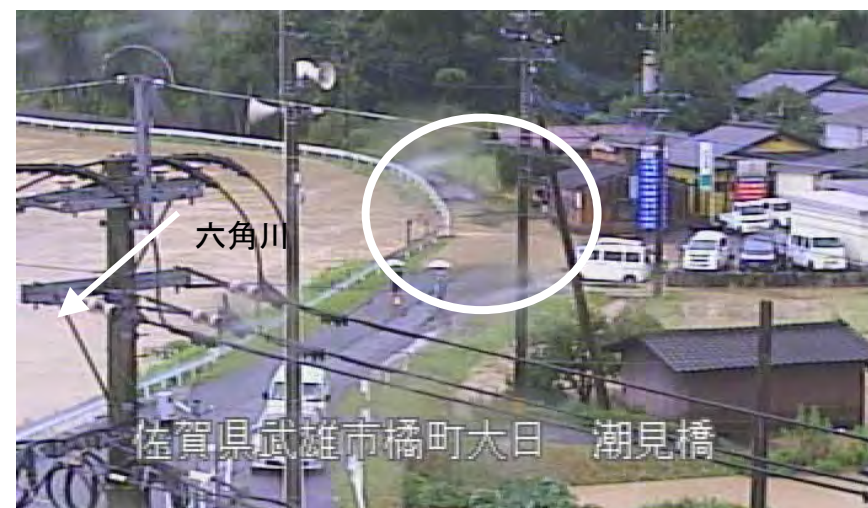
④ 8/14 7:40頃 六角川30k400付近 潮見橋上流付近(溢水状況)

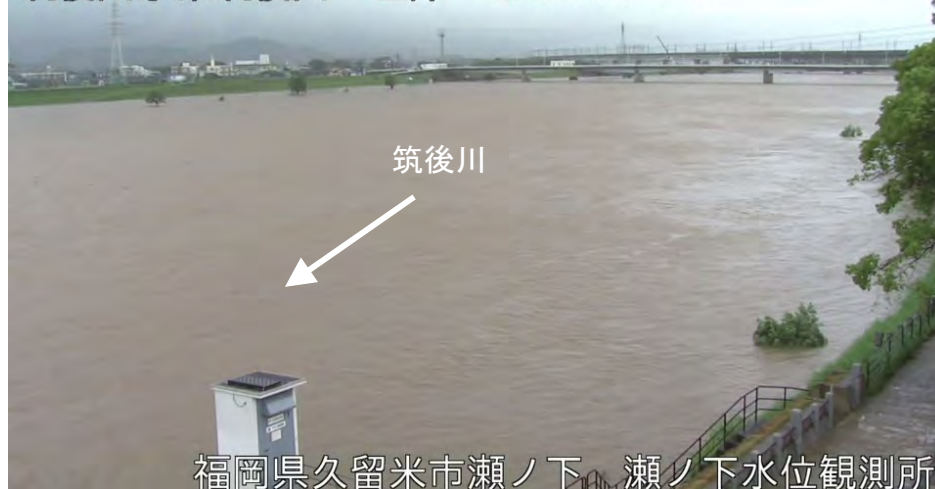
筑後川水系筑後川 左岸 25K400

8/14 14:30頃 筑後川 瀬ノ下水位観測所付近

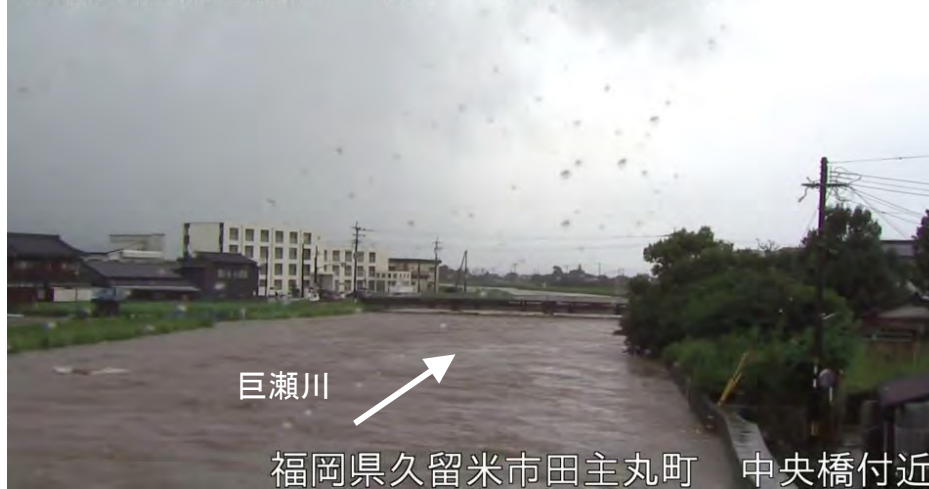
筑後川水系巨瀬川 右岸 10K050

8/14 14:35頃 巨瀬川 中央橋付近

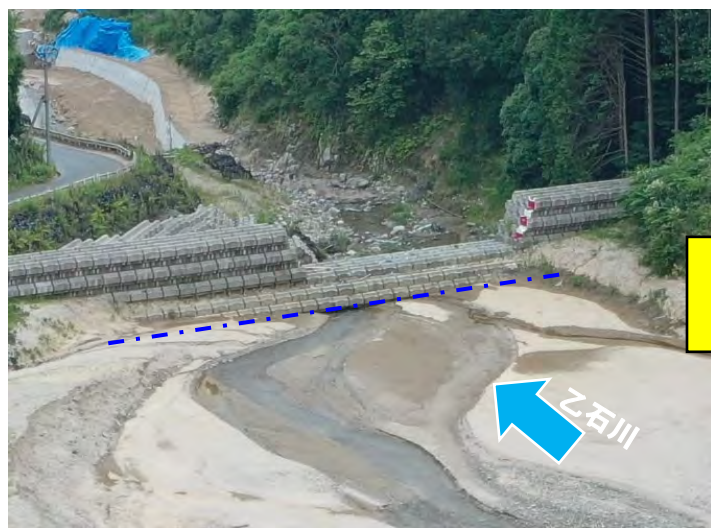
- 8月前線に伴う豪雨により、旧松末小学校の雨量観測所において、545mm（8月11日10時～15日13時）の連続雨量を観測しました。
- この豪雨により大量の土砂が流出しましたが、平成29年7月九州北部豪雨以降実施していた応急対策工（乙石川遊砂地）にて土砂を捕捉。
- 九州北部豪雨以降、出水のたびに土砂流出が続いており、本遊砂地において土砂を捕捉することにより、下流への土砂流出を抑え、洪水氾濫被害を抑制しています。
- 今回の豪雨においても約9,000m<sup>3</sup>（10tダンプトラック約1,800台相当）の土砂を捕捉しました。  
（これまでの出水で約55,000m<sup>3</sup>（10tダンプトラック約11,000台相当）の土砂を補足）

土砂捕捉前（R3. 6. 30撮影）

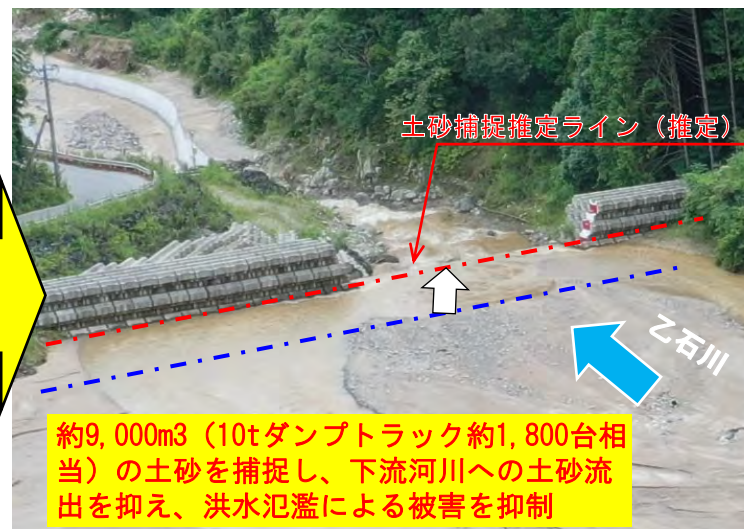
土砂捕捉後（R3. 8. 15撮影）
