# 令和4年7月及び8月の大雨について

7月 山国川水系、筑後川水系

8月 筑後川水系

九州地方整備局  
令和4年9月2日

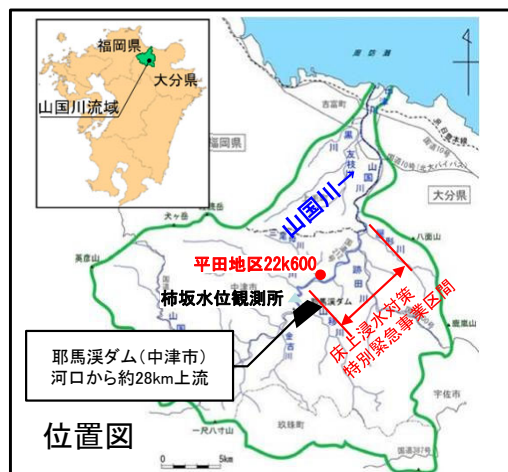
### 山国川22k600付近の写真

- 山国川中流部では、平成24年7月3日、14日洪水と連続して約200戸の家屋浸水被害が発生。
- 平成24年洪水を踏まえ、「山国川床上浸水対策特別緊急事業」で築堤・河道掘削等を実施(H25年5月採択ーH30年6月完了)
- 令和4年7月の前線に伴う大雨では、中津市平田地点(22k600付近)において、床上浸水対策の効果および耶馬溪ダムによる洪水調節効果により水位を約130cm低下させ、山国川沿川における 家屋の浸水被害を防いだ。

## 山国川床上浸水対策特別緊急事業(H25~H30)

- 事業内容 : 築堤、護岸、河道掘削、樹木伐採等
- 全体事業費: 約74億円

床上浸水対策事業及び耶馬溪ダム効果により、  
約130cmの水位低減

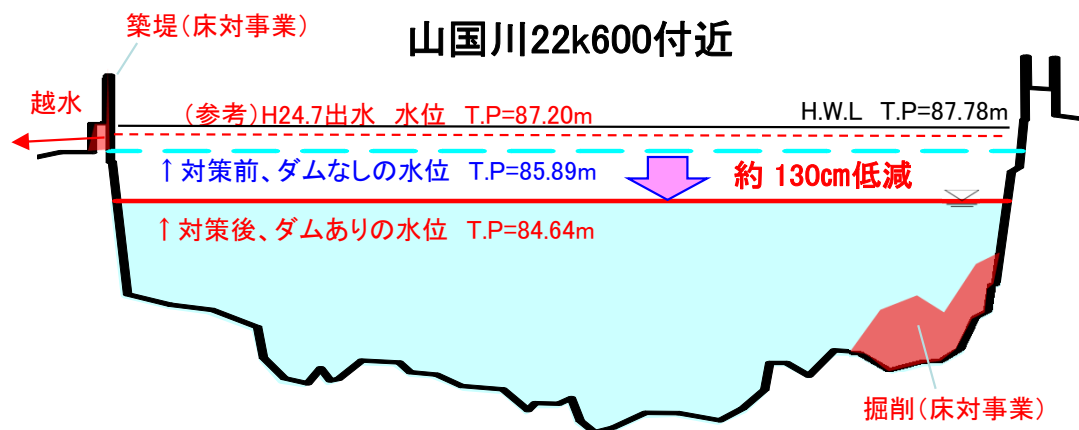
## 事業効果

### H24.7洪水の様子

### 今回洪水の様子

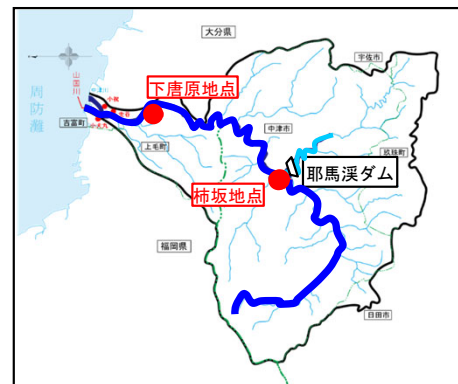
## 山国川水系 耶馬溪ダムの防災操作により、ダム下流河川の水位を低減

- 前線に伴う豪雨により、耶馬溪ダム上流域において210.9mm(7月18日21時～19日11時)の累加降雨を観測。
- 7月19日には、耶馬溪ダムへ流れ込む水量の一部を貯め、**ダム下流へ流す水量を最大時で約8割低減**。
- これにより、山国川全川の水位を低下させた。(柿坂地点で約90cm、下唐原地点で約47cm)

### ◆耶馬溪ダムの状況

ダム下流へ流す水量  
を最大で約8割低減

②下流河川へ  
流した水量  
約143m<sup>3</sup>/秒  
(7月19日5時00分時点)

①耶馬溪ダムへ  
流れてきた水量  
約667m<sup>3</sup>/秒  
(7月19日5時00分時点)

洪水貯留後最高水位：165.84m  
(7月19日6時30分時点) 約3.9mダムに  
貯め込みました

洪水貯留前貯水位：161.94m  
(7月19日4時時点)

約294万m<sup>3</sup>の水を貯め込んだ。  
(Paypayドームの約1.7杯分)

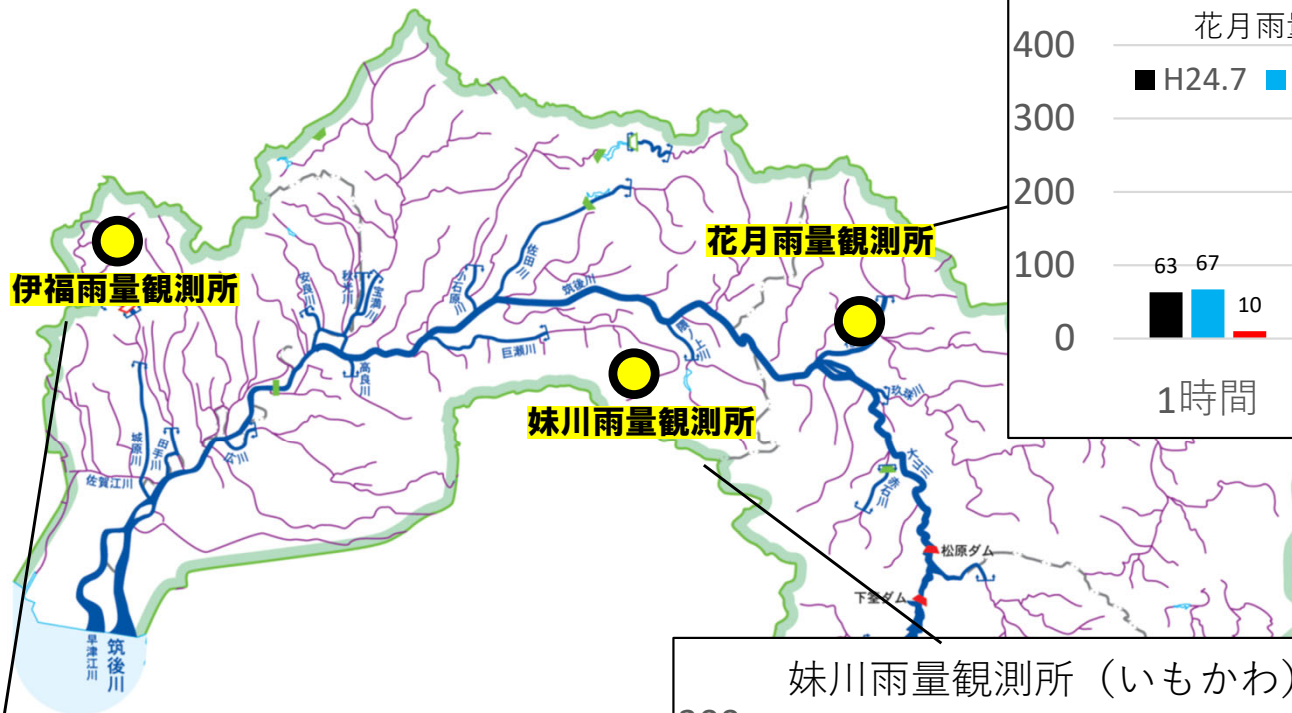
- 筑後川流域では、妹川雨量観測所の1時間雨量観測所において、過去に大きな被害を発生させた平成24年7月の降雨量に近い値を記録しました。
