災害復旧事業における境界立会について

牟田 慎司¹・宮田 嘉親¹・實松 徹¹

¹筑後川河川事務所 九州北部豪雨復興出張所（〒838-1511 福岡県朝倉市杷木池田483番地1）。

キーワード 境界立会、九州北部豪雨、災害復旧事業

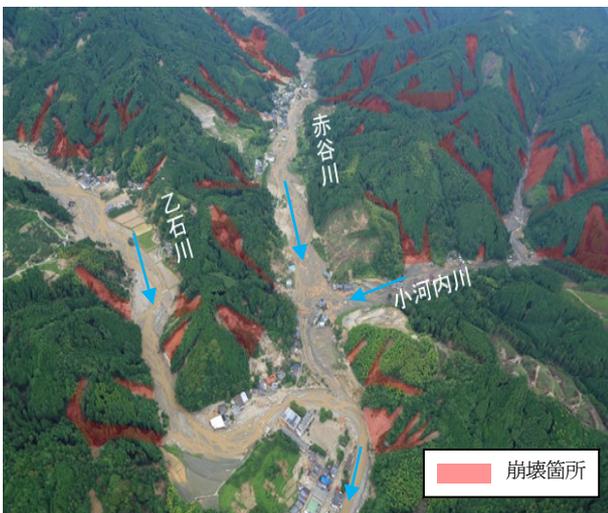
写真-1 赤谷川流域で発生した山腹崩壊

平成29年7月の九州北部豪雨により、筑後川水系赤谷川流域では山腹崩壊が多数発生した。（写真-1）

発災後も現地には多量の不安定土砂や流木が残存している。また、現地の地質は風化が進んだ崩れやすい真砂土であり、比較的小規模の降雨でも一気に土砂と流木が流出する恐れがあり、二次災害の危険性が極めて高い。

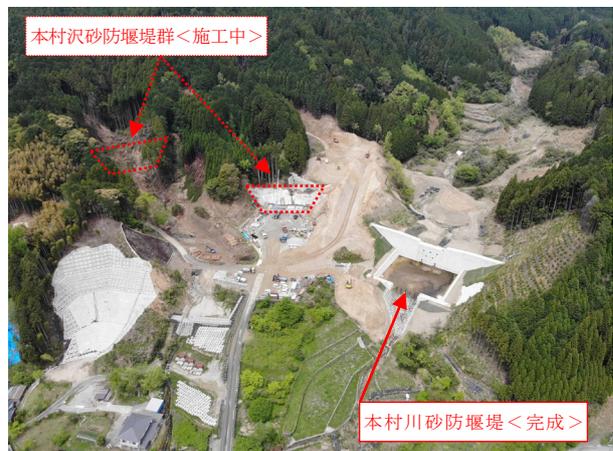
写真-2 砂防堰堤の施工状況

荒廃した溪流からの土砂と流木の流出を防止するため、特定緊急砂防事業により緊急かつ集中的・重点的に2018年度から5ヶ年で砂防堰堤等を整備するもので、赤谷川流域の24溪流において、31基の砂防堰堤整備(写真-2)を計画している。

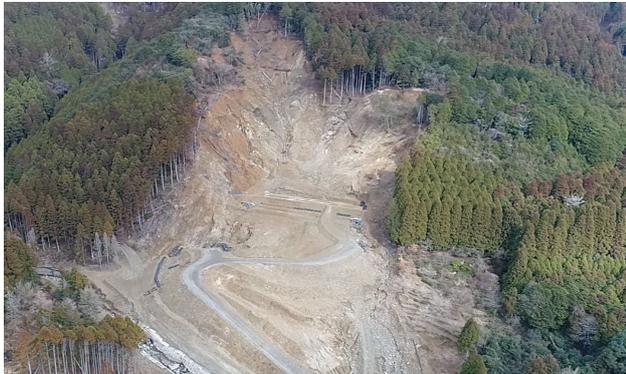
写真-3 被災により崩壊した山林

用地測量の実施にあたり現地を踏査した結果、山林・農地にかかわらず被災により崩壊している土地が多数あり、道路等の公共施設も流失している状況にあった。(写真-3)

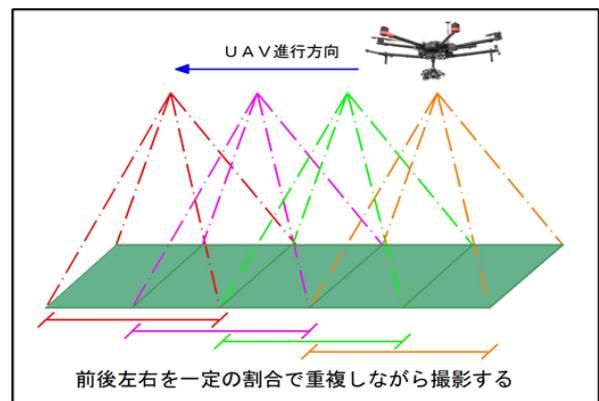
資料-1 UAVによる空撮のイメージ

UAVを飛行する前に、用地測量で使用する基準点に対空標識を設置した。この対空標識は、後述するUAVで撮影した航空写真(オルソ画像)と調査素図を重ね合わせる際に使用する。

次に、デジタルカメラを搭載したUAVを用いて、用地測量する全域において上空から何百枚もの写真を撮影(資料-1)した。

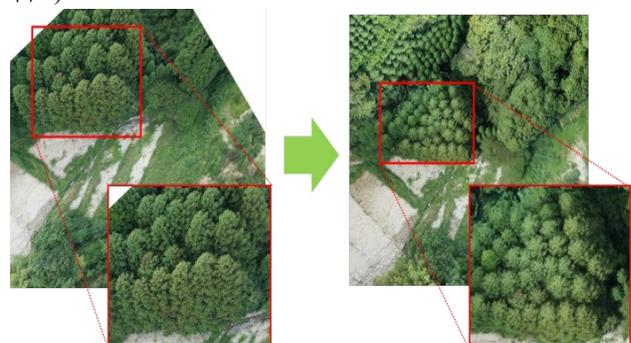
1枚1枚の写真は、中心投影のため、ゆがみが生じ、傾いて見える。(航空写真)

正射投影の画像に変換することで、真上から見ているような写真を作成。(オルソ画像)

資料-2 オルソ画像の作成

オルソ画像とは、航空写真を調査素図と同じ真上から見たような傾きのない、位置や大きさを正確に表示したものである。通常、真上から写真を撮影しても“ひずみ”により家屋や樹木の傾きが生じるが、ドローンで撮影した何百枚もの写真を専用の3次元形状復元ソフトにより解析することで、ひずみが補正され、一枚の大きな写真にまとまったオルソ画像の作成が可能となる。(資料-2)

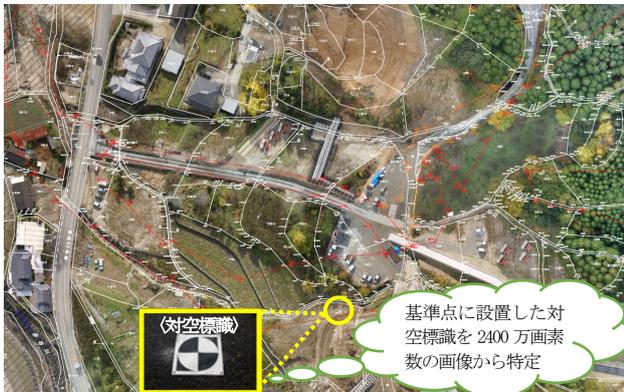
資料-3 オルソ画像と調査素図の重ね合わせ

オルソ画像と調査素図を重ね合わせるため、オルソ画像から基準점에設置した対空標識を特定し、対空標識と用地測量の基準点との位置を合わせることで、画像と図面が整合した資料となる。(資料-3)

この資料により、権利者が土地を真上から見ることができ、平面的に境界の位置や地物を確認することが可能となった。

その後、権利者に机上のオルソ画像(資料-3)で撮影ルートを示しながら、モニターに表示したGoProの動画で境界杭・境界線を確認していただくことで、通常の現地での立会と遜色ない境界立会が実現した。(写真-6)

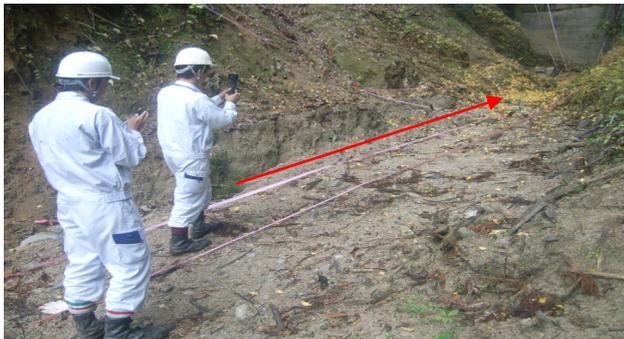
写真-4 GoProによる動画の撮影

復元測量において調査素図をもとに現地に境界点を復元した。その際、境界点を示す杭に境界線を表示するためナイロンテープを巻いている。

復元測量後、権利者に動画で境界を確認していただくため、境界線上を歩行しながらGoProで動画を撮影した。(写真-4)

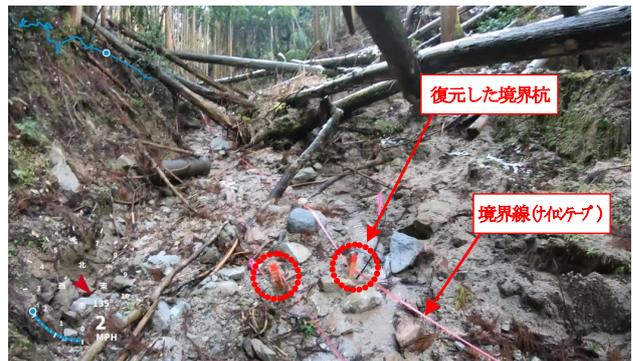
写真-5 現地立会に代わるGoProの動画

GoProは4K画質での撮影が可能であり、手ぶれが少ないことから、災害現場等の足場の悪い場所での撮影も有効である。この性能に加え、視線を考慮しながら撮影をすることで、実際に現地での立会をしているかのような動画となった。(写真-5)

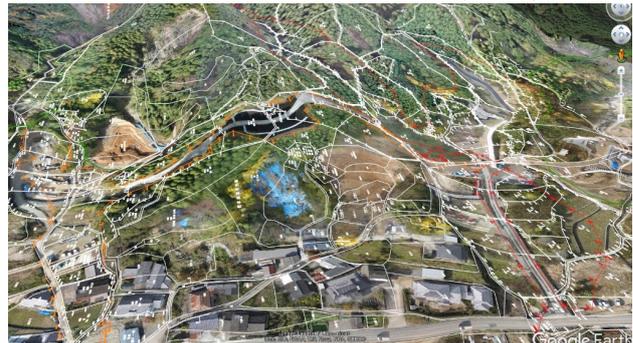
資料-4 GoogleEarth3Dモデル(オルソ画像を重ね)

はじめに、権利者に土地の概況がより明確に伝わるよう、GoogleEarthの3Dモデル(3D地図ソフト)にオルソ画像を表示し、地形を立体的に表現した。(資料-4)

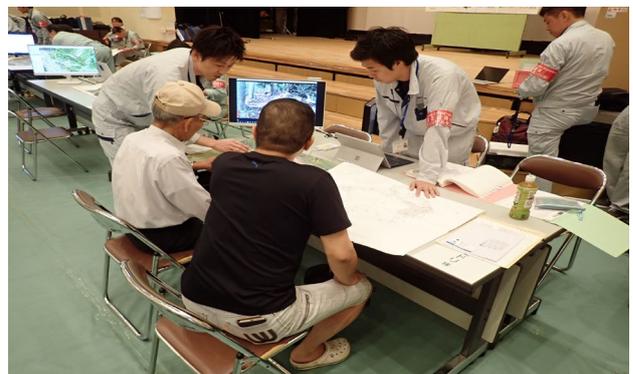
写真-6 境界立会の様子(2019年7月撮影)

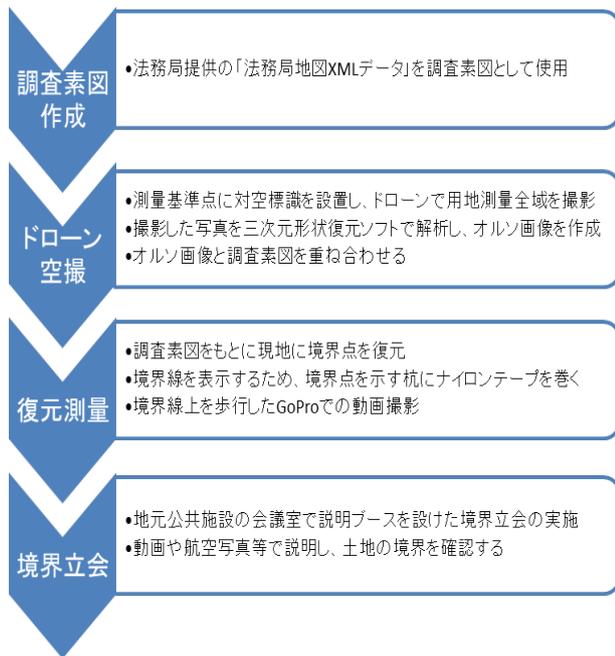
資料-5 境界立会までの作業フロー

ここまでの作業フローについて、資料-5で示す。
