名瀬港防波堤（沖）の 災害対策の設計について

金城 和希¹・甲斐 信治¹・鬼童 孝¹・石橋 悟朗¹・安武 輝征¹

¹九州地方整備局 下関港湾空港技術調査事務所 設計室
(〒750-0025 山口県下関市竹崎町4-6-1 下関地方合同庁舎2階)。

名瀬港立神地区防波堤（沖）は、2018年の台風24号により被災し、一部のケーソンに滑動や上部工の損傷が見られた。これを受けて一般財団法人が開発したカムインズを用いて堤前波を推算し、被災の原因究明を行った。その後、対策断面の設計としてケーソンが滑動して基礎マウンド外にあるもの、滑動しているがマウンド内にあるもの、上部工の損傷のみのものに区分して、それぞれ腹付工やスリット部間詰め施工の検討を行い、復旧断面の提案を行った。

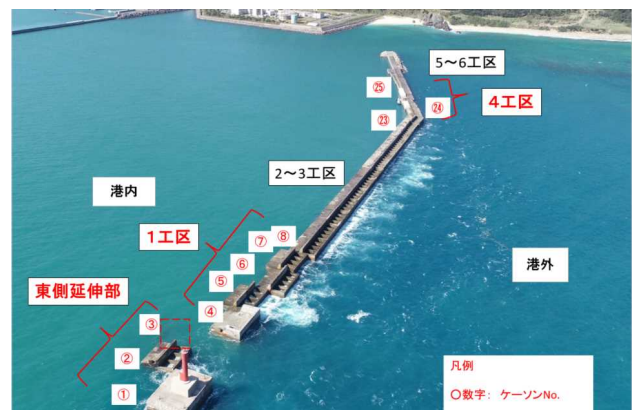
図-2 名瀬港防波堤（沖）の2018年被災状況写真

台風24号により被災した防波堤（沖）の写真を図-2に示す。東側延伸部のケーソンNo.1～3、及び1工区のケーソンNo.4～8、4工区のケーソンNo.23～25にて滑動及びケーソン、上部工の損傷が確認された。ケーソンNo.2、No.3が大きく滑動し、特にケーソンNo.3は完全に水没している状況であった。

ケーソンNo.2~7及びケーソンNo.24, No.25が滑動していることから、災害原因は、設計波を大きく超える波が襲来し、構造物に大きな波力が作用したことが考えられる。また、ケーソンNo.2が滑動したことで、ケーソンNo.1に接触し、上部工が損傷した。同様に、ケーソンNo.23とNo.24の接触でケーソンNo.23の上部工が損傷している。ケーソンNo.8についても、ケーソンNo.7が滑動したことで、上部工が損傷した。

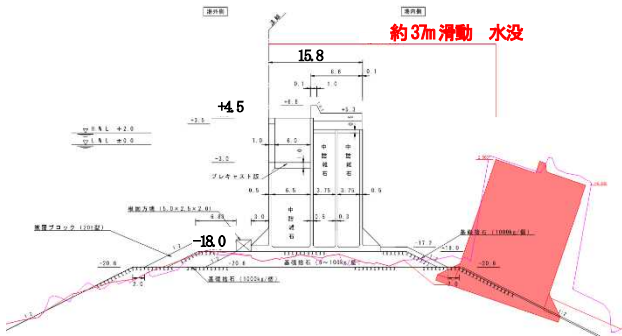
図-3 被災時断面図（ケーソンNo.3）

東側延伸部では、ケーソンNo.1は上部工に損傷が生じてはいたものの、滑動は確認できなかった。ケーソンNo.2は港内側に約19m滑動し、基礎マウンドが崩壊していた。ケーソンNo.3に至っては港内側に約37m滑動し、完全に水没していた。ケーソンNo.3の被災時の断面図を図-3に示す。

復旧の考え方として、①滑動量・傾斜量が著しくマウンド外まで移動したケーソン、②滑動量、傾斜量が比較的小さいケーソン、③上部工のみ損傷したケーソンの3つに分類した。①については、ケーソンNo.2, No.3が該当し、原型復旧を行う。ケーソンの滑動量が大きく、被災ケーソンの再利用は難しいのでケーソンの新規製作・据付を行う。災害直後の写真を図-11に示す。なお、滑動したケーソンの中詰材は再利用した。③上部工のみ損傷したケーソンであるNo.1, No.8については、損傷箇所を撤去後に復旧した。②は残りのケーソンであり、No.4には腹付工を施し、残りのNo.5~7, No.24, No.25は腹付工に加えてスリット間詰めを行う。

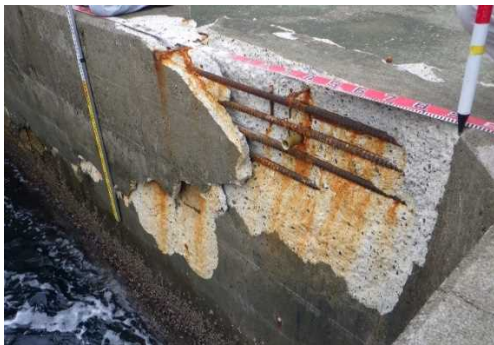
図-4 ケーソンNo.5の鉄筋露出写真

1工区においては、ケーソンNo.4～7で0.5m～8.8mの滑動が生じており、特にケーソンNo.5では本体工に損傷、鉄筋の露出が見られた。ケーソンNo.5の被災時の写真を図-4に断面を図-5に示す。ケーソンNo.4, No.8では、上部工に損傷が見られた。

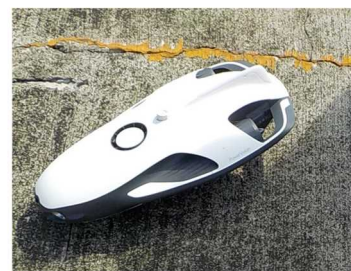
図-15 使用した水中ドローン写真と性能

水中ドローンで被災したケーソン等の施設が再利用可否の調査を行った。水中ドローンはPower Vision社製のPower Rayを使用した。使用した機器の性能を図-15に、操作状況と機体カメラの映像の写真を図-16示す。

機体名 : Power Ray
 サイズ : 465×270×126mm
 ケーブル長 : 70m
 最大前進速度 : 1.5m/s (静水中)
 最大深度 : 30m
 レンズ : FOV95°
 静止画解像度 : 4000x3000
 ビデオ解像度 : 4000x3000

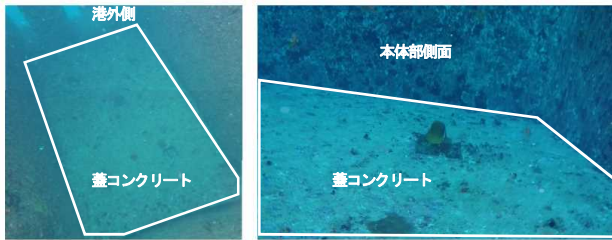
図-17 ケーソンNo.5蓋コンクリートの全体写真と近接写真

蓋コンクリートにおいては、割れは見られなかつ

た。また、蓋コンクリートや側壁において付着物の剥がれや擦り傷が見られなかったため、蓋コンクリートは動いていないと考えられる。

水中ドローンによる蓋コンクリートの複数の写真を合成した全体写真と、近接写真を図-17に示す。

復旧の考え方は被災で法線がズレていたことから、当初の設計波に波高増大率 $K_c=1.2$ を乗じて復旧断面の設計波を設定した。また、ケーソンの健全度の確認を水中ドローンを使って行ったところ、ケーソンNo.5は蓋コンクリート、港内側フーチング共に異常は見られなかった。これにより、滑動量がケーソンNo.5以下のケーソン堤体は再利用できると考えられる。再利用したケーソンには腹付工を行った。
