# 令和2年7月豪雨により発生した 国道210号の災害について

<sup>1</sup>九州地方整備局 大分河川国道事務所 道路管理第二課

2020年7月に梅雨前線の活発な活動により発生した令和2年7月豪雨に伴い、多くの地域で河川氾濫や土砂流出など大規模な災害が発生した。大分県では多くの雨量観測所で観測史上最大雨量を観測し、特に野上雨量観測所では累計雨量が600mmを記録した。この豪雨により、大分県内では大小多数の被害が発生した。その中で大分河川国道事務所が管理する国道210号も甚大な被害を受けた1つである。今回、国道210号が受けた被害について災害発生の時系列、被災内容及び応急復旧完了までの流れについて報告する。

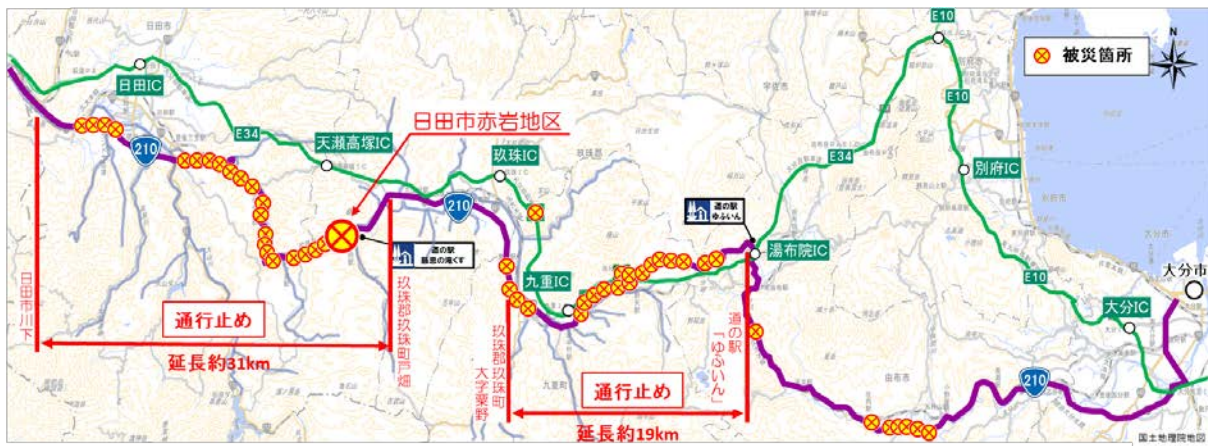
図-4 国道210号被災箇所及び通行止め位置図

その後も雨は強さを増し、7日6時に最大時間雨量84mm/hを記録した。国道210号沿いに設置しているCCTV映像では大雨により土砂流出が多く確認され、現地の確認へと急いだ。しかし、いたるところで水深20cm程度の冠水が発生し、現場に到着することは困難を極めていた。この状況を受け一刻も早く通行を止めなければ危険であると判断し、土砂流出及び冠水に伴い5時45分から全面通行止めの区間を玖珠郡九重町栗野（74k700）～道の駅「ゆふいん」（93k700）まで延長した。さらに7時20分には日田市川下（33k900）～玖珠郡玖珠町戸畑（64k600）の区間においても全面通行止めを行い、直轄国道を最長約50kmにおいて全面通行止めにするに至った（図-4）。

現地確認調査班からの報告、警察署や一般の利用者からの通報により少しずつ被害が明確になっていった。令和2年7月豪雨を受けて国道210号では大分県日田市や九重町を中心に50箇所以上の被災が確認された（図-4）。

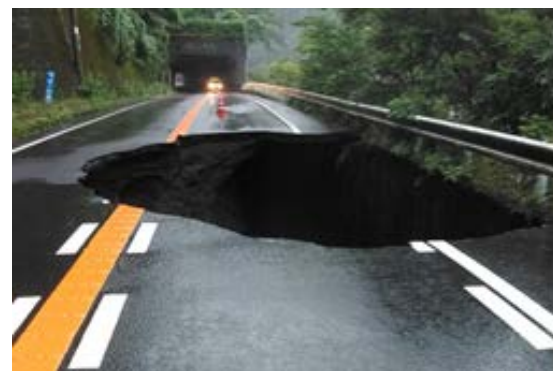
写真-2 7月7日時点の道路陥没（赤岩地区）

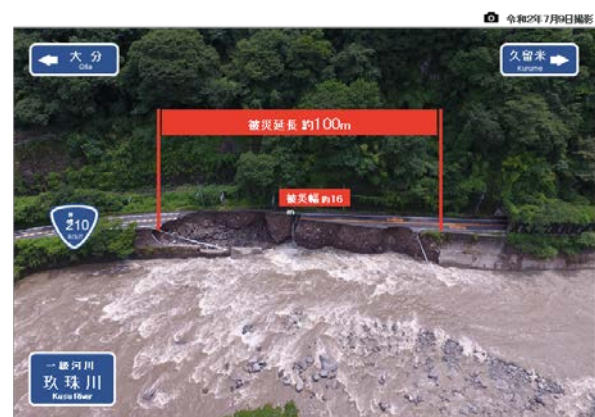
陥没確認後の7日夜間から翌8日にかけて2度目の集中豪雨を受け、累加降水量600mmを観測していた。そして8日13時頃に令和2年7月豪雨により被災した九州管内の路線や河川の被災状況を上空調査にて確認すべく出動した九州地方整備局保有の災害対ヘリ「はるかぜ号」により国道210号日田市～大分市の状況調査を行った。その調査の結果、二度の集中豪雨を受け被害が拡大し、長さ7m、幅4mの陥没だった赤岩地区が長さ約100m、幅約16mの大規模な路体流出となった状態で確認された（写真-3）。

写真-3 7月9日時点の道路崩壊（赤岩地区）

まず、今回の災害が発生した赤岩地区は玖珠川がカーブする場所にあり、強い水の勢いがぶつかる水衝部に位置していた。さらに大雨に伴う水位上昇による水の勢いによって洗掘され、擁壁が倒壊してしまったことにより大規模な路体の流出が起きてしまった。そして雨がやんでも水の勢いが強かったため、被災箇所付近に近寄ることができず、さらなる洗掘が起きる危険もあった。そのためまず被災箇所の損傷がこれ以上悪化してしまうことを防ぐためにクレーンを設置し1,000個以上の根固めブロックを投入し水の勢いの緩和を行った。あわせて河川内への進入路も設置した（写真-5）。

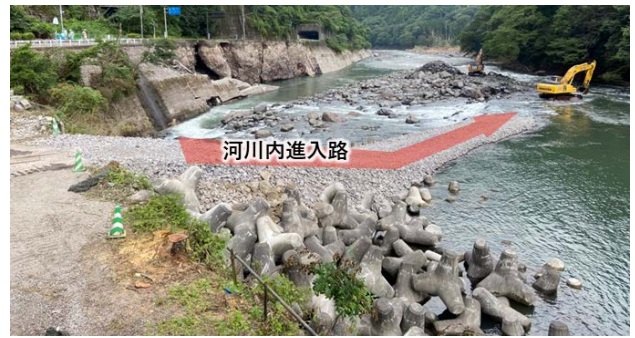
写真5 河川内進入路設置の様子

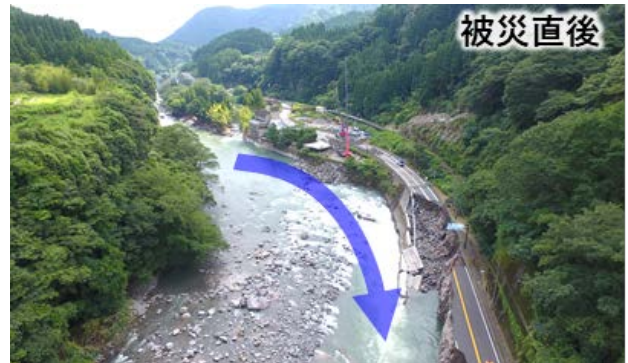
写真6 被災直後の河川の流れ

次に設置した河川内への進入路から重機を投入し一時的に河川の流れを変えて被災箇所への水の勢いを抑制する「瀬替え」工事を行った。被災箇所である左岸側にあった水の流れが、工事を行ったことで右岸側に変えることができた（写真-6、7）。

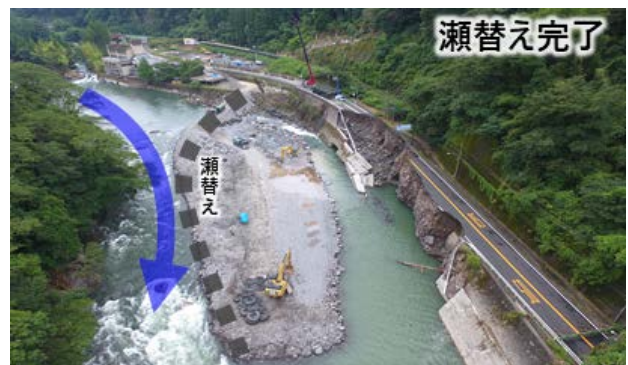
写真7 瀬替え完了後の河川の流れ

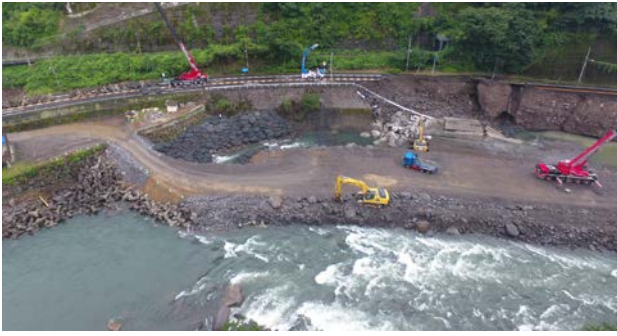
写真-8 造成した施工ヤード

瀬替えをさらに強化し、復旧に必要な資材の搬入やクレーン車などの重機が運用可能な作業スペースとして河川内に施工ヤードを造成した（写真-8）。しかし、途中7月の長雨により、施工ヤードが河川の増水により一部流されてしまったこともあったが、応急復旧に携わってくださった災害協定企業の作業員は気落ちすることなく冷静に危険が及ぶ前に退避行動をとり、雨が落ち着いた時点ですぐに修復へと取りかかった。そして最終的には施工ヤードはさらに増設され、強度も増した。

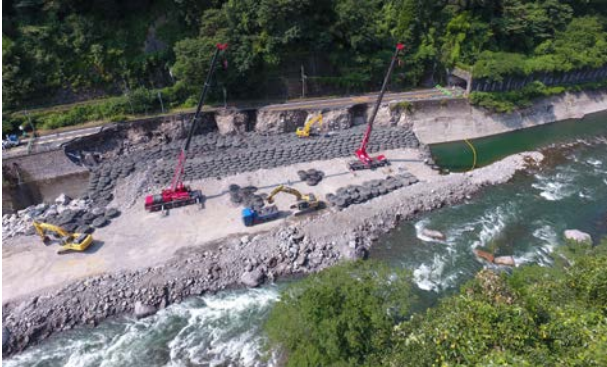
写真-9 袋詰玉石の投入の様子

造成された施工ヤードに重機や資材が投入できるようになると、玖珠川の増水によって洗掘された路体基礎部の復旧へと移った。この路体基礎部の復旧には短期間で施工が可能な袋詰玉石が採用され、災害協定業者及び維持工事受注者によって路体基礎部へと約5,000袋が敷設された（写真-9）。

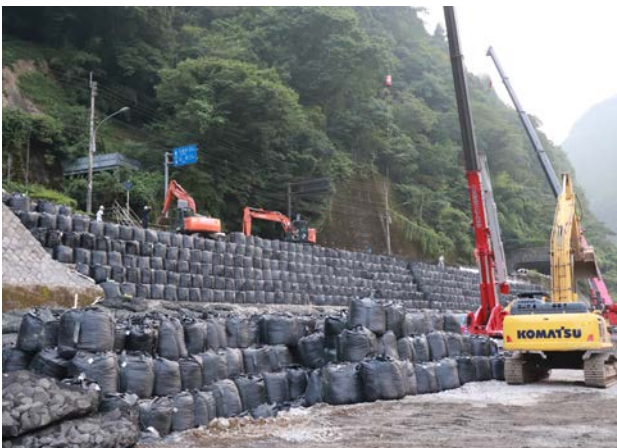
写真-10 大型土のう据付の様子

路体基礎部へ袋詰玉石による復旧が終わると、作業は路体の造成に移った。路体盛土は早期の交通開放のため施工性の良い大型土のうを採用した。大型土のうも災害協定業者及び維持工事受注者により約3,200袋が設置された（写真-10）。

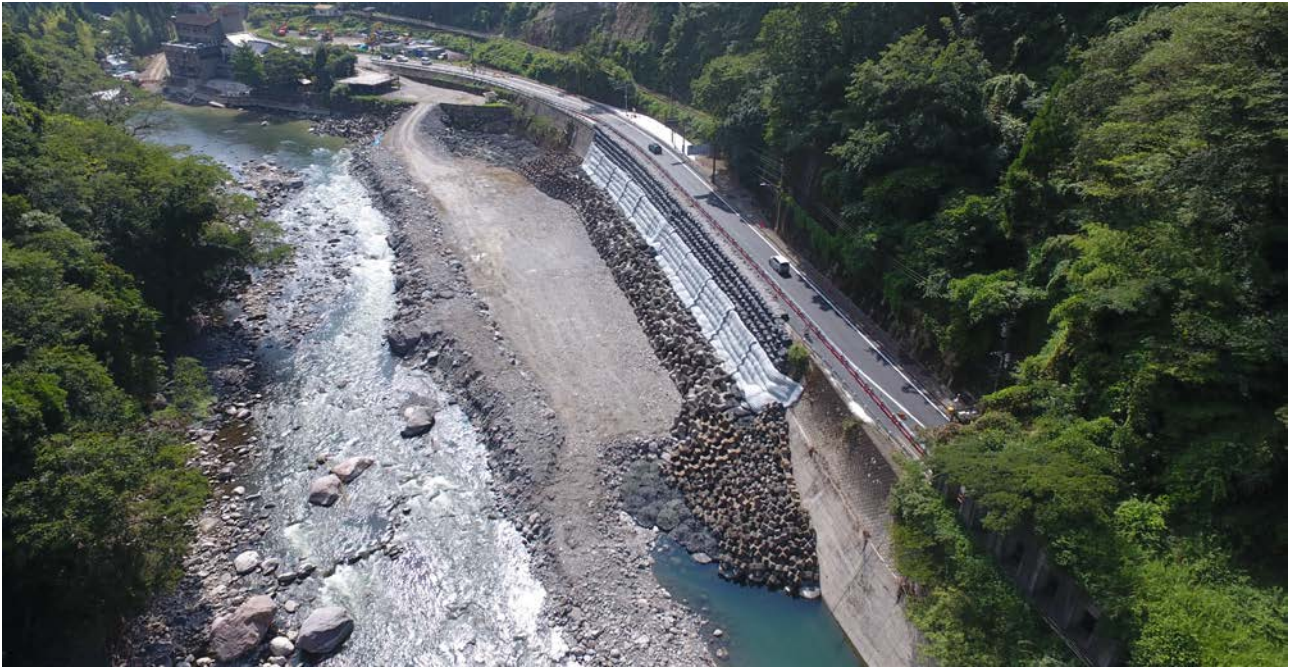
写真-13 応急復旧完了の様子（8月17日10：00）

最後に路床盛土、路盤の施工を行い、いよいよ最後の工程となる路盤の舗装が行われた。区画線を引き、仮設のガードレールや信号機や案内看板などの安全施設を設置し、最終の試験走行が行われた。

これら一連の応急復旧工事は、梅雨期間中であるため作業中の降雨による工事の中止、また雨による河川の増水を想定した技術者の安全性・二次災害の防止等への配慮、さらに梅雨が明ければ連日の猛暑など厳しい条件、過酷な環境での作業となった。しかし、早期復旧に向けて事務所職員や九州地方整備局による応援、そしてなによりも、24時間体制で応急復旧にあたって頂いた建設会社の作業員の方々の協力により、ついに2020年8月17日の午前7時に当事務所のパトロール車が先導し全面通行止めを解除し片側交互通行で開放した（写真-13、14）。
