# 古賀市の生活道路対策について

古賀市花見地区における交通事故等の分析を行った結果、花見小学校前の通学路において通過交通が多く、花見小学校付近の交差点では、横断中（人対車両）の事故等が発生している状況であったことから、福岡国道事務所では古賀市との協議の基、生活道路の交通安全対策として古賀市花見地区に可搬型ハンブを設置し、実証実験を実施した。本稿では、実証実験の結果及び、速度抑制等のハンブの効果や有効性について報告する。

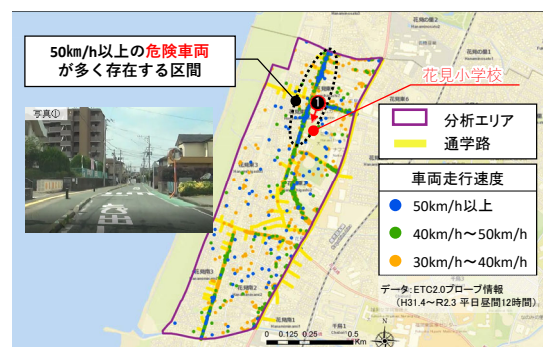
図-3 車両速度分布（実証実験前）

古賀市花見地区内に50km/h以上の危険車両が存在していることが確認された。

特に北側の南北を縦貫する道路（通学路）上に50km/h以上（青）の危険車両が多く存在している。

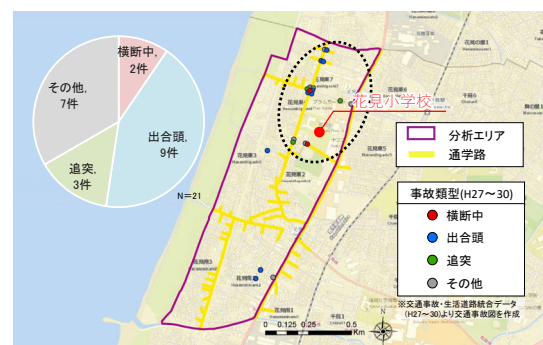
図-4 交通事故現状（実証実験前）

古賀市花見地区の4ヶ年（H27~H30）の交通事故は、出会い頭（9件）が最も多く、次いで追突（3件）、横断中（2件）、その他（7件）と続く。また、花見小学校付近の通学路上で交通事故が多く発生している。

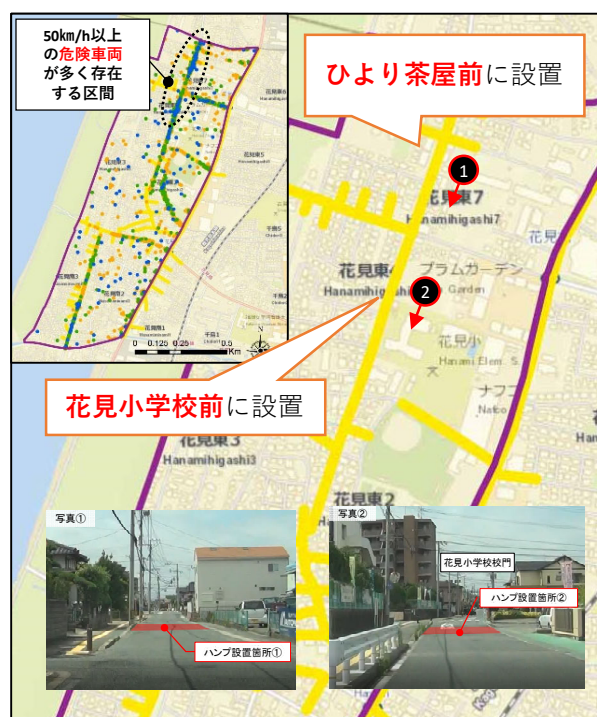
図-6 可搬型ハンプ設置箇所

可搬型ハンプは速度抑制の効果が期待できるため、古賀市花見地区での実証実験箇所（可搬型ハンプの設置）は50km/h以上の危険車両が多く存在している、ひより茶屋前と花見小学校前の2箇所とした。
