# 諏訪之瀬島に伴う事務所防災対応について

**Key Words :** 火山噴火、防災、降灰厚計測

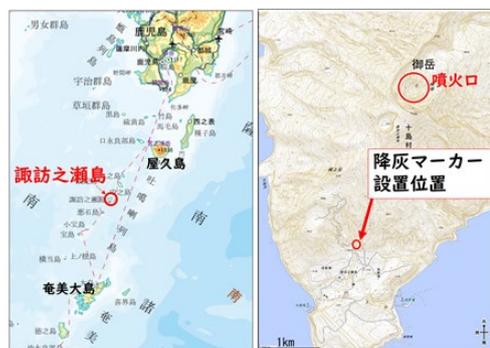
図-1 諏訪之瀬島及び降灰マーカ―位置図

鹿児島県諏訪之瀬島は、令和2年頃から数百回の噴火が発生しており、令和3年においては2,015回の噴火が確認されている（図-1、2）。令和3年6月23日に火山活動が高まっていることから、噴火警戒レベルがレベル2（火口周辺規制）からレベル3（入山規制）に引き上げられ、火口からおおむね2km以内の立ち入りが禁止となった。

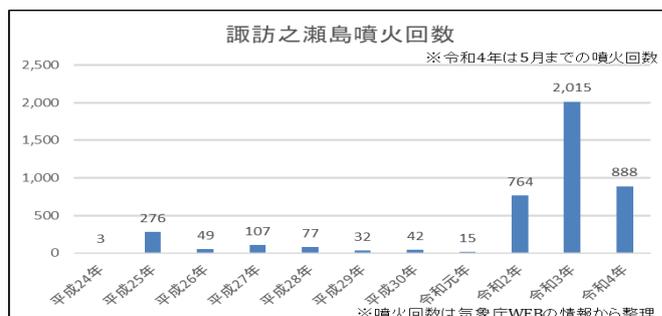
図-2 過去10カ年の諏訪之瀬島噴火回数

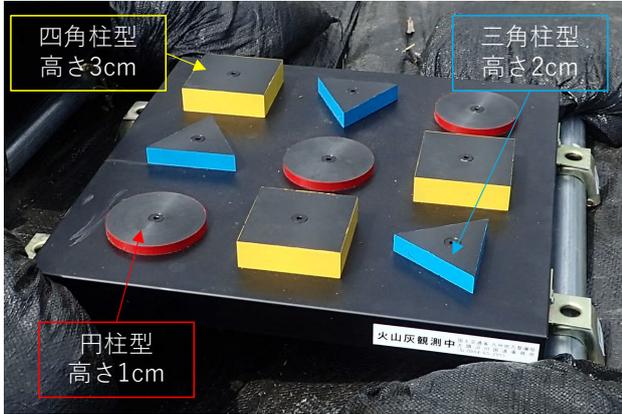
降灰マーカーとは、平板(土台)の上部に高さ(1cm、2cm、3cm)ごとに色と形状を変えたマーカーを設置したものである(写真-1)。例えば、1cm 以上の降灰があった場合には、1cm のマーカー(赤・円形)は降灰で覆われ見えなくなり、2cm のマーカー(青・三角形)は視認できることから降灰厚の把握が可能である。

写真-1 降灰マーカー

降灰マーカーを選定した理由としては、人が立入規制区域内へ立ち入ることなく安全に降灰厚を調査することができるためである。また、九州技術事務所が所有していたことから、すばやい設置が可能であることや設置費用も安価なためである。

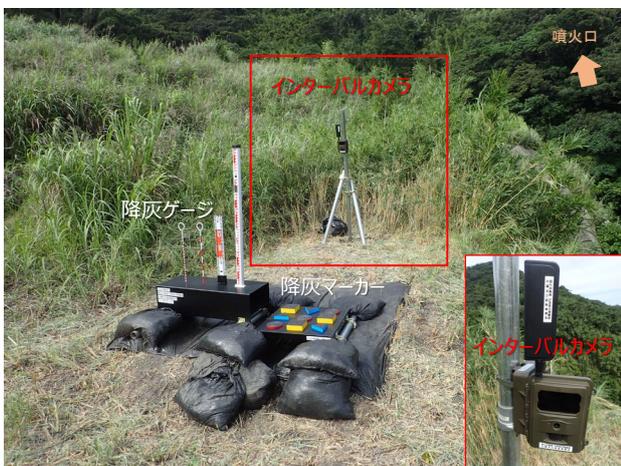
降灰マーカーとあわせて監視できるように簡易的なインターバルカメラ (30分ごとに撮影:写真-2) を設置した他、複数のカメラアングルの登録することができるWEBカメラ (リアルタイム:写真-3、4) も設置し、マーカーだけではなく、周辺の状況や噴火状況が監視できる環境を整備した。様々な映像をリアルタイム監視することができ、なおかつそれを県や関係する学識者へ共有することができたことで状況の共有をスムーズに行うことができ、次への迅速な対応へつなげることができた。

写真-2 インターバルカメラ

監視体制については、降灰マーカーを設置し、常時監視できるように 30 分おきの映像を確認できるインターバルカメラや様々なプリセットした画面を監視することができるWEBカメラを設置したが、その映像を鹿児島県や学識者、九州地方整備局、事務所などの関係者間で把握・共有することができた点はよかった。また、設置期間についても前述で記載したとおり、鹿児島県と事前に調整し、県が自動降灰量計を設置するまでの間は国が設置するというので、役割分担も明確にできていた点もよかった。現在はすでに鹿児島県で自動降灰量計は設置済みであるが、動作確認を実施中であり、それが確認できた段階で事務所が設置した機器は撤去する予定であ

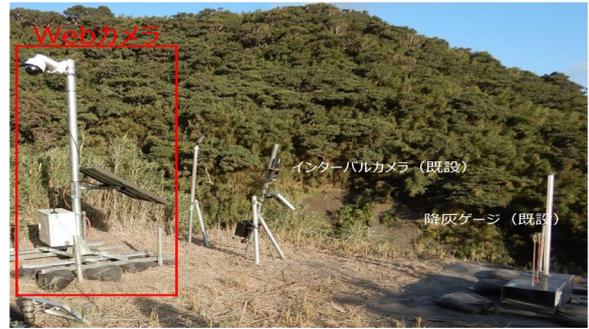
写真-3 WEBカメラ

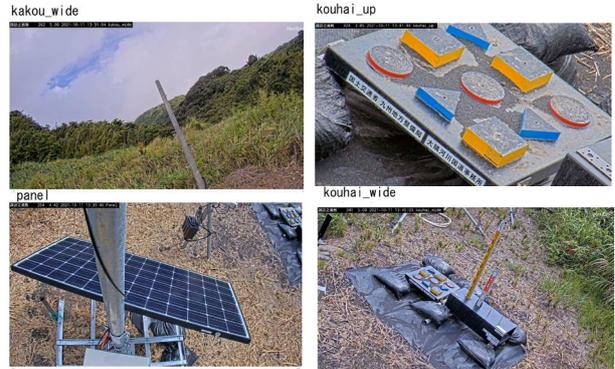
写真-4 WEBカメラのプリセットの状況

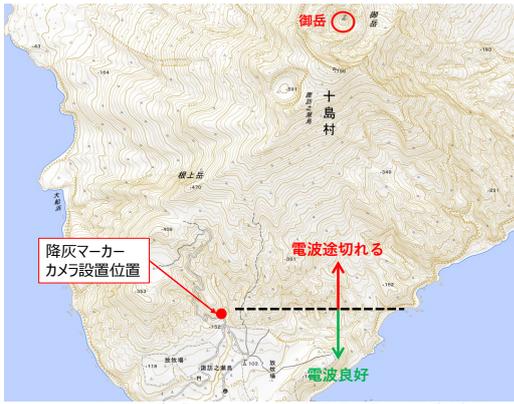
設置に至るまでに苦労した点としては、1つ目に現地の電波状況を確認する必要があったことである。カメラによる降灰マーカーのモニタリングを実施するにあたり必要な情報であり、携帯電話キャリア(3社)の通信エリア状況について収集を行い、状況を把握したうえで、実際に諏訪の瀬島へ行き現地の通信状況を確認し、設置箇所の適地を選定した(図-4)。

図-4 諏訪之瀬島における電波状況の現地調査結果

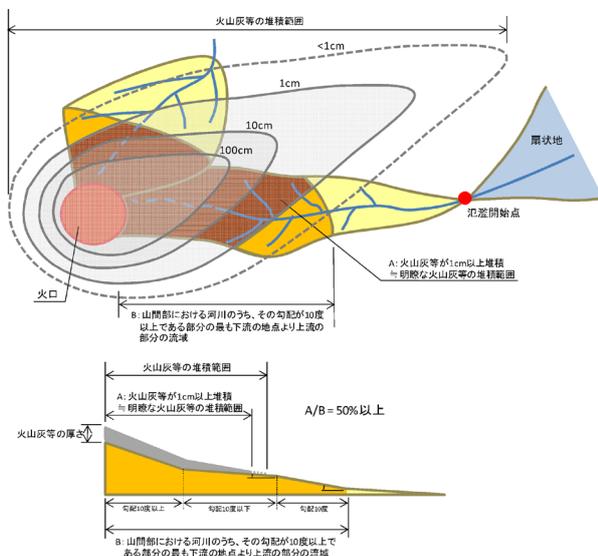
図-5 火山灰等が1cm以上の厚さで堆積している範囲のイメージ

Ⅰ 噴火により、降灰、火砕流として流下した火山灰その他これらに類するものが、山間部における河川のうちその勾配が10度以上である部分の最も下流の地点より上流の部分の流域のおおむね5割以上の面積を占める区域の土地において、1cm以上の高さで堆積していると推計されること。

Ⅱ 山間部における河川のうちその勾配が10度以上である部分の最も下流の地点より下流の部分に隣接する土地の区域(土石流が発生した場合において、地形の状況により明らかに土石流が到達しないと認められる土地の区域を除く。)に存する居室を有する建築物の数がおおむね10以上であること。

緊急調査の着手を判断する基準としては、土砂災害防止法施行令第8条第1号口に記載された以下Ⅰ及びⅡに該当するかどうかとなる(図-5)。

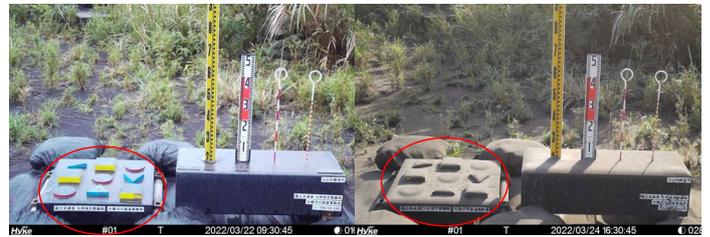
降灰マーカ-の状況については、噴火前と噴火後は写真-5のとおりである。左の写真は22日9時30分時点の状況、右の写真は24日16時30分の状況になる。

写真-5 降灰前後の降灰マーカ-の状況

(左: 降灰前、右: 降灰後)

24日について、降灰マーカ-に灰が1cm程度積もっていることが確認された。その結果を踏まえ、後日ヘリからの降灰状況調査を学識者、鹿児島県・九州地方整備局・当事務所の職員が実施したところ、火口付近に降灰の堆積は確認されたものの、流域全体に明瞭な降灰の堆積は確認されず、少ない雨による土石流の発生は低いということを確認した(写真-6)。以上を踏まえ、緊急調査は実施しなかったが、土石流が発生したときにどれくらいの建築物に被害が発生するか確認するため、土石流氾濫解析まで行った。

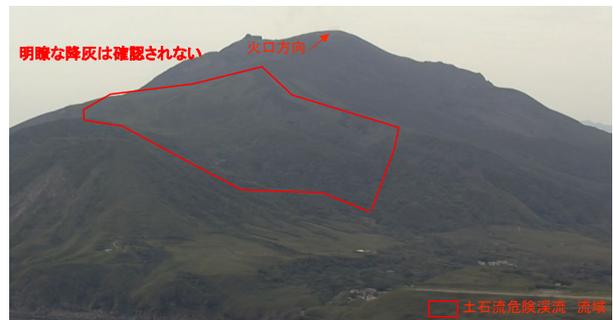
写真-6 ヘリによる調査結果

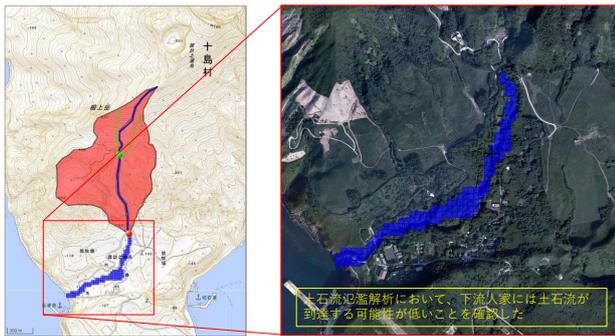
解析を行うにあたり、地形条件や雨量データの取得、数値地図のダウンロード等を行い、土石流氾濫計算を行った。今回の諏訪之瀬島噴火における結果は図-6のとおり

図-6 土石流氾濫解析の結果

解析の結果、下流人家には土石流が到達する可能性が低いことが確認された。
