令和2年7月豪雨で流失した 橋梁の復旧検討について

九州地方整備局 八代復興事務所 工務第三課 (〒866-0824熊本県八代市上日置町4478-1)

令和2年7月豪雨で被災した球磨川を渡河する橋梁10橋について、地域の重要な交通網である橋梁の創造的復興を掲げ、「球磨川橋梁復旧技術検討会」を開催し、10橋うち9橋の橋梁形式及び復旧方針を決定した。現在、橋梁の詳細設計を行っており、工事についても今年度から着手する予定である。本稿では上記橋梁について被災状況や被災メカニズム、復旧方針の設定、架橋位置、橋梁形式の選定に至るまでのプロセスについて報告する。

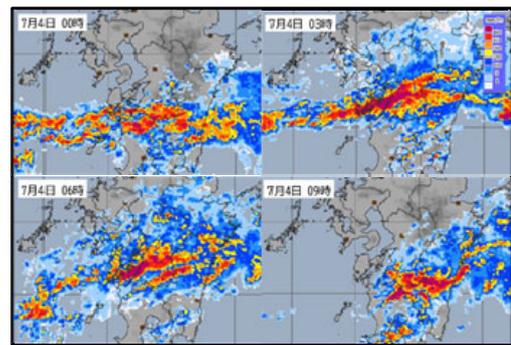
図-1 レーダー雨量 (R2.7.4 0時～9時)

令和2年7月3日から4日にかけて、梅雨前線が熊本県南部に停滞し、球磨川の流域では球磨川水系河川整備基本方針の計画降雨量262mm/12hを超える降雨量があり、特に人吉市を含む球磨川流域は、昭和40年7月洪水、昭和57年7月洪水を上回る雨量を観測し、観測史上最多を記録する事態となった。河口から約13kmに位置する横石観測所（八代市）から、約69kmに位置する一武観測所（錦町）に至る各観測所において計画高水位を超過する水位を記録した。（図-1,2）

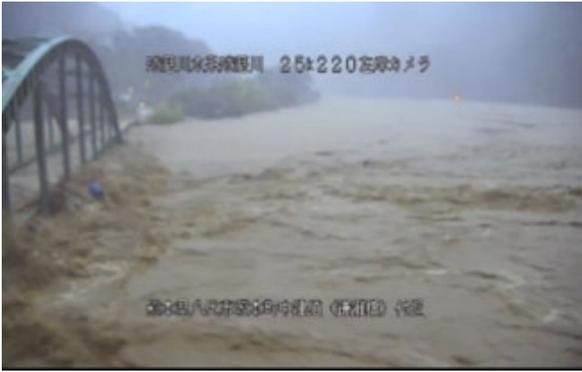
写真-1 鎌瀬橋ライブカメラ

豪雨により、氾濫の浸水被害や洪水が発生し、人吉市街地を中心として家屋の浸水被害が生じた。球磨川沿川では、路体流出や土砂流出、軌道損壊が多発し、交通ネットワークに甚大な被害を及ぼし、国道3号や国道219号においては、通行止め区間が発生した。球磨川を渡河している道路橋についても、上部工が流失するなど甚大な被害となった。（写真-1,2,3,4）

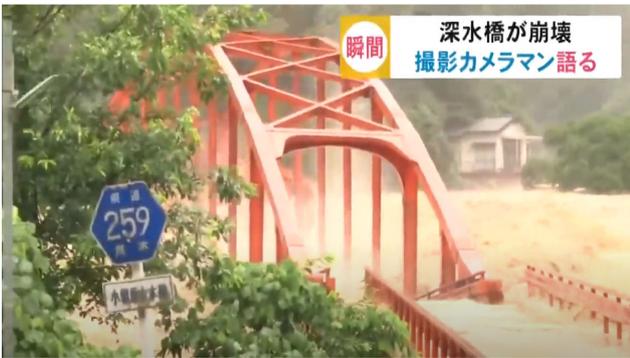
写真-6 深水橋流失状況

深水橋の流失ニュース映像より、被災時の水位は、路面より上まで上昇しており、大きな流体力が上下部構造に作用したことや橋脚及び支承部に耐荷力を超過した作用力だったと推定される。（写真-6）（図-4）

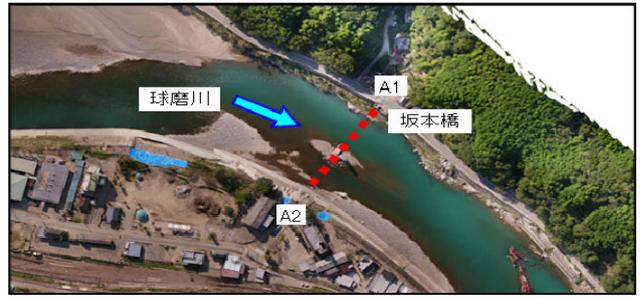
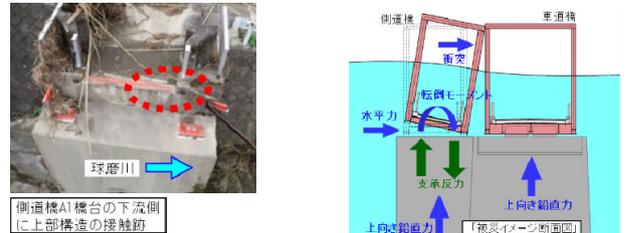
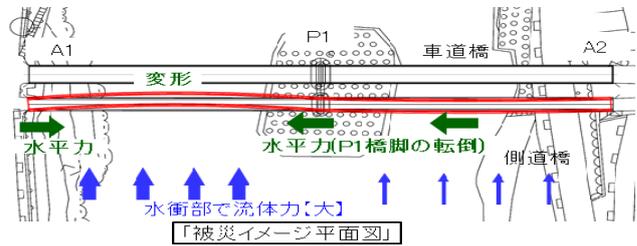
図-5 坂本橋被災イメージ

坂本橋を損傷状態から見ると上部構造は、落橋防止ケーブルやピン支承、支承アンカー等が損傷しており、路面を超える水位が上昇し、水平力に伴う転倒モーメントが上部構造に作用し、上向き鉛直力により上流側支承部が損傷して流失したと推定される。（図-5）

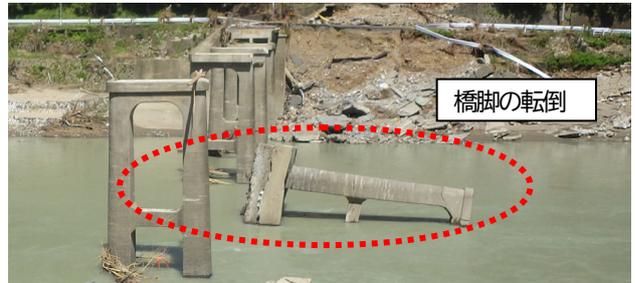
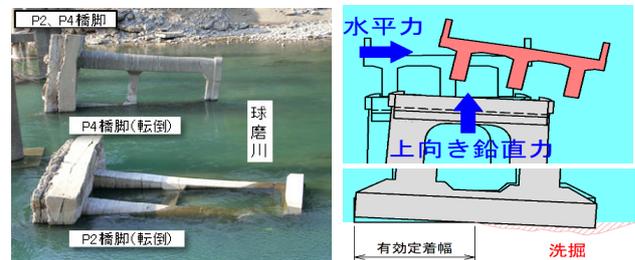
図-6 神瀬橋被災イメージ

神瀬橋は経年的な河床浸食もしくは今回の増水に伴う河床洗掘により、根入れ不足やフーチングの有効定着幅の縮小が考えられ、これらの要因も転倒に影響したと推定される。（図-6）

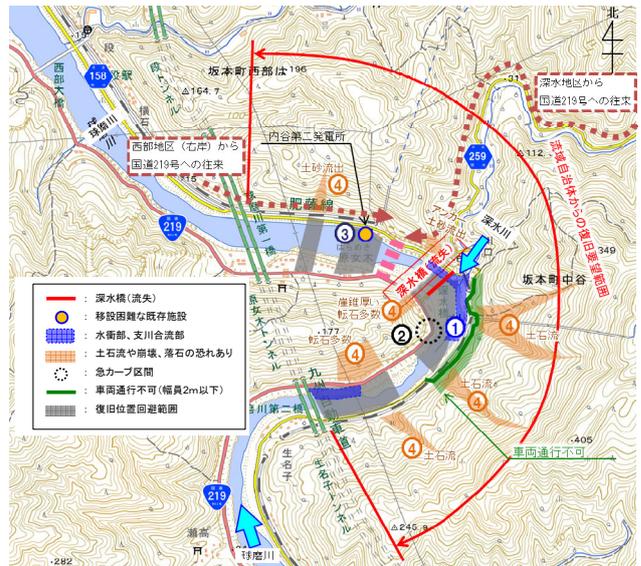
図-8 深水橋復旧位置検討図

まず、これらの9橋の架橋位置の検討にあたり回避すべき範囲の前提条件として3つの条件を定めた。1点目は、狭窄部、水衝部、支派川の分合流の範囲を回避すること。これは、被災した多くの橋脚の位置が、水衝部、支派川に位置していたことから避けるべき範囲とした。

2点目は、背後地の危険箇所を回避すること。これは、背後地からの土石流、土砂流出、法面崩壊等により、橋梁の被災リスクを低減するために避けるべき範囲とした。

3点目は、走行安全性の観点から好ましくない範囲を回避すること。これは、道路線形が厳しいことによる交通事故防止の観点から、急カーブ区間等に接続することによる見通しが悪い交差点となるような走行安全性の観点から好ましくない範囲を避けるべき範囲とした。これらの3つの条件に着目し、架橋位置の検討を行った。また、上記3点に加え、橋梁位置の検討における着眼点として、「橋梁の利用状況を考慮し、利便性が維持又は向上する位置」を設定することも併せて確認し架橋位置の検討を行った。（図-8,9）以下のとおり復旧位置を決定した。（図-7）

1	深水橋	現橋位置から下流側約200m
2	坂本橋	現橋位置から上流側約150m
3	鎌瀬橋	現橋位置の直近下流
4	神瀬橋	現橋位置から下流側約350m
5	大瀬橋	現橋位置から下流側約300m
6	松本橋	現橋位置から上流側約1000m
7	相良橋	現橋位置の直近上流
8	沖鶴橋	現橋位置
9	西瀬橋	現橋位置
