# 赤谷川における直轄砂防事業について

## ～豪雨から5年、事業完了に向けて～

<sup>1</sup>筑後川河川事務所 九州北部豪雨復興出張所（〒838-1511 福岡県朝倉市杷木池田483-1）

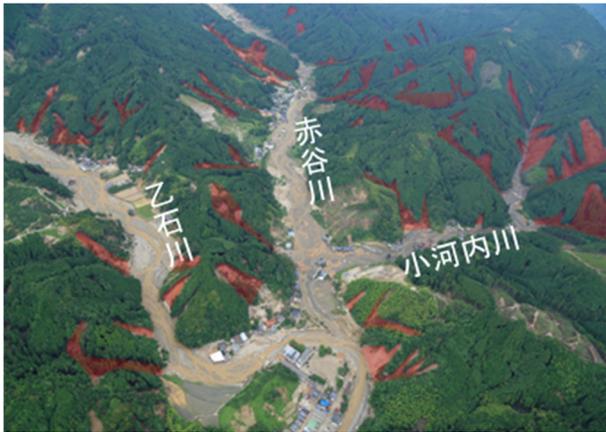
写真-1 赤谷川流域で発生した山腹崩壊 (H29. 7)

「平成29年7月九州北部豪雨」では、同時多発的な斜面崩壊等（写真-1）が発生し、大量の土砂や流木が流下した赤谷川や白木谷川流域など、筑後川右岸流域で多数の人的被害や家屋被害が生じた。

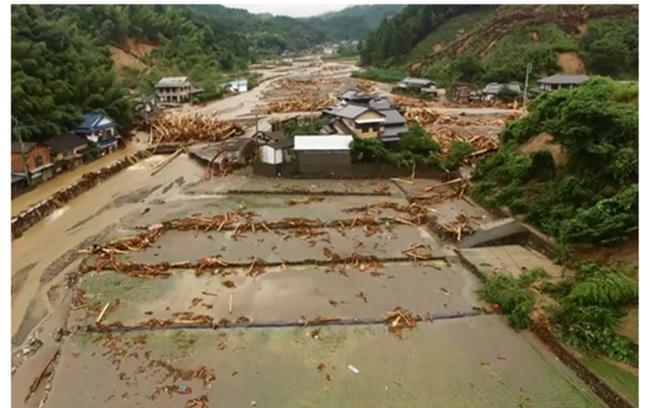
写真-2 赤谷川の被災状況 (H29. 7)

害復旧事業を実施するのが一般的である。しかし、今回の災害は、通常事業の河川事業または砂防事業のそれぞれの考え方だけでは復旧後の河道の安定性や流域全体の長期的な安全性を確保するには十分でないことから、各事業が連携した洪水処理計画、土砂・流木対策を講じる必要があった。（写真-2）

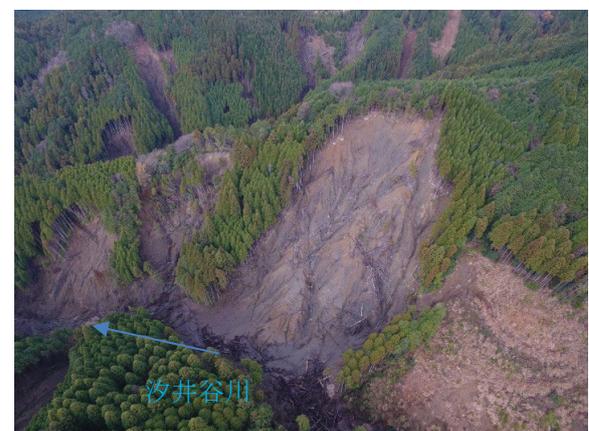
写真-3 汐井谷川で発生した大規模斜面崩落 (H30. 12)

H29月九州北部豪雨では、同時多発的な斜面崩壊が発生した。中でも大規模に発生した小河内川支川汐井谷川において大規模な斜面崩壊が発生した。特に汐井谷川については地すべり性の大規模斜面崩壊であり、高度な技術力と学術的な知見が必要と判断し、土木研究所と相談しながら対策を進めている。（写真-3）

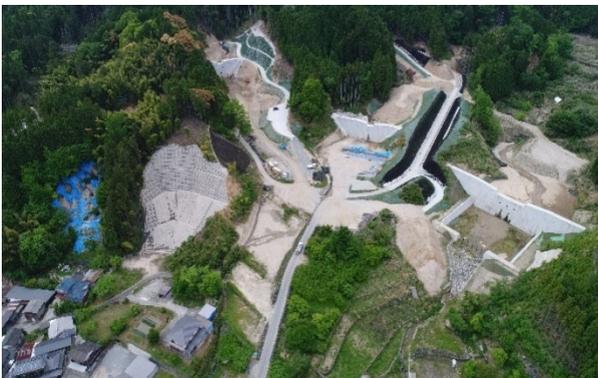
写真-4 崩谷川砂防堰堤 状況写真

赤谷川では、令和4年4月上旬に12基の砂防堰堤が完成した。(写真-4)

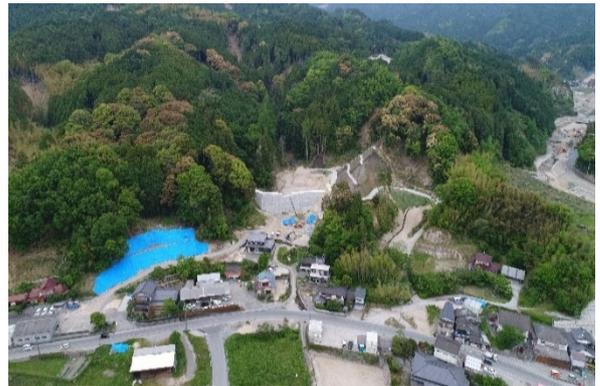
写真-5 県道52号線沿い砂防堰堤 状況写真

現在、副堰堤・垂直壁及び渓流保全工の整備に着手している。渓流保全工について、堰堤から県道52

号線を通り、赤谷川へ流す計画としている。県道を跨るため、迂回路設置や存置家屋・電柱等の支障物件があり、難易度の高い施工が必要となる。(写真-5)

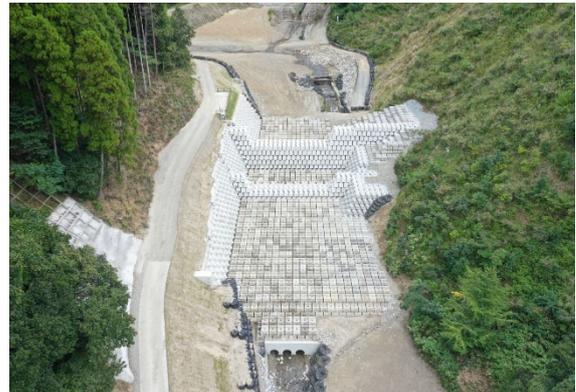
写真-6 汐井谷川中流砂防堰堤 完成写真

前述のとおり、小河内川では、支川汐井谷川中流1基の砂防堰堤が完成し、残り1基の施工を行っている。(写真-6、写真-7)

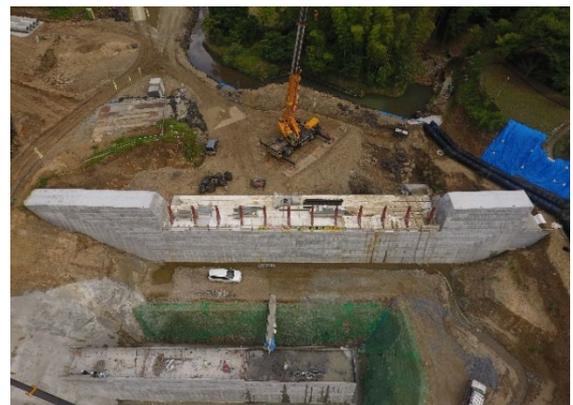
写真-7 汐井谷川下流砂防堰堤 完成写真

現在、支川汐井谷川下流に砂防堰堤と副堰堤1基・床固工2箇所を施工している。また、支川汐井谷川上流にて斜面对策工(流路工)の施工も行っている。

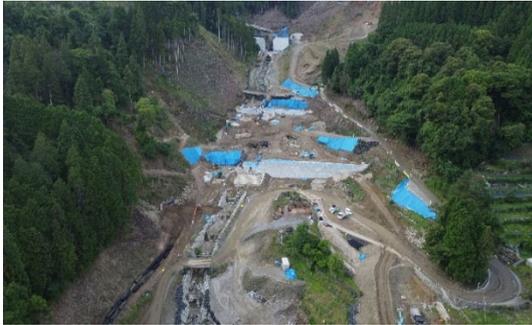
写真-8 乙石上流砂防堰堤 施工状況写真

乙石川では、現在3基の砂防堰堤が完成している。現在、14基の堰堤に施工している。乙石川上流では、6基の砂防堰堤と斜面对策を施工中であり、完成に向けて工事を進めている。（写真-8）

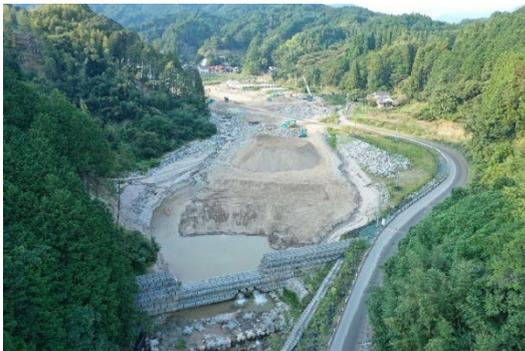
写真-9 乙石川遊砂地 施工前写真

また、乙石川下流では遊砂地の整備に着手している。工事の懸案としては、堰堤を施工に伴い、H30に応急対策工で設置した仮設ブロック（写真）を撤去した事で、出水期に乙石川から流れる土砂の捕捉することができなくなった。このため、工事施工の安全確保ができないため、施工箇所上流に撤去した仮設ブロックの設置と土砂ポケットにて対応することとした。（写真-9、写真-10）今年度の出水期の結果に期待している。

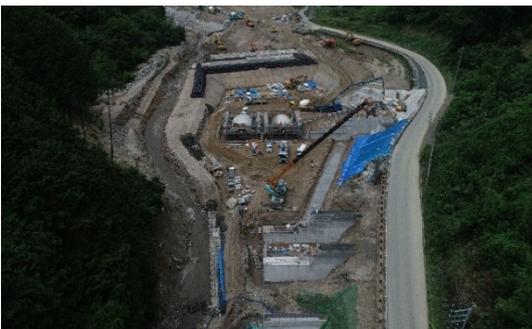
写真-10 乙石川遊砂地 施工状況写真
