維持管理に効果的な河道掘削形状と 氾濫原環境の復元について

吉田 満紀¹・梅崎 健史¹・大山 直紀¹

¹九州地方整備局 菊池川河川事務所 調査課 (〒861-0501 熊本県山鹿市山鹿178) .

菊池川中流部に位置する熊本県玉名郡和水町の竈門地区において、河道の緩勾配掘削による土砂堆積抑制効果と、掘削と併せて実施した水際環境整備（ワンド等）による多様性のある自然環境の保全・創出のモニタリング調査について報告する。

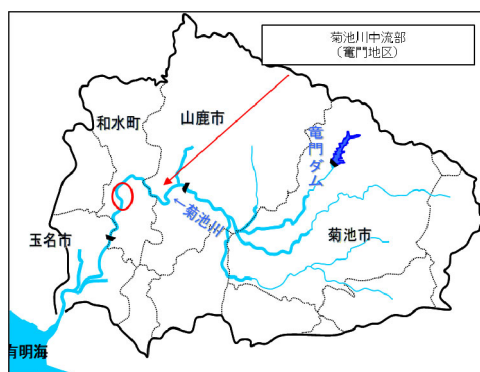
図-1 菊池川流域図（竈門地区）

菊池川河口より約20km地点に位置する菊池川中流部の竈門地区（図-1）は、狭窄部となっており、流下能力が不足しているため、菊池川水系河川整備計画に基づき、河道掘削、樹木伐採等の整備を実施している。河道掘削を行うにあたり、維持管理に効果的な掘削形状を設定し、平成28年から平成29年に掘削を実施した竈門地区のモニタリング結果、及び掘削と併せて実施した水際環境整備による氾濫原環境の復元について今回報告するものである。

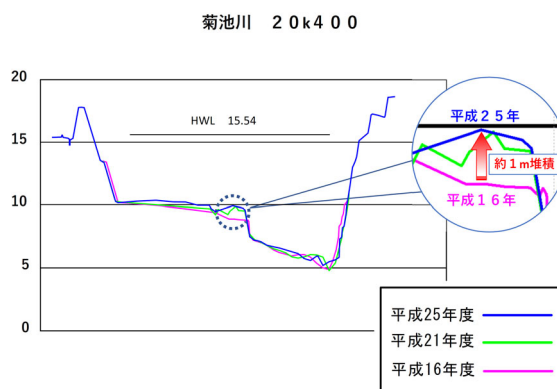
図-2 菊池川20k400地点の河道断面の経年変化

菊池川中流部左岸の竈門地区（20k400地点）は、湾曲部の内岸側であるため土砂堆積が著しく、河道断面の経年変化（図-2）や航空写真（写真-1）のとおり、高水敷の堆積が徐々に進行していた。図-2より、平成16年から平成25年の9年間で、約1m土砂が堆積してい

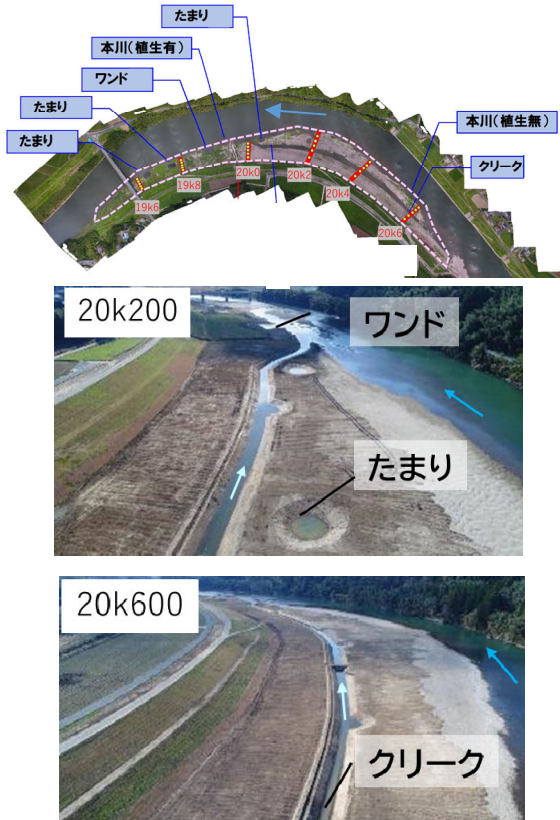
菊池川流域では、河道掘削等により氾濫原が減少したことに伴い、氾濫原環境に生息するタナゴ等が減少しているため、多種多様な生物の生息環境の再生が必要となっている。さらには、菊池川水系全体でブラジルチドメグサ(写真-2)等の特定外来生物の分布が拡大し、重要種であるコイヌガラシ等の攪乱性の湿性植物の生育場が減少している。そのため、19k600から20k600の河道掘削と併せてワンド、たまり、クリーク等(図-8)を整備することによって、多種多様な生物・植物の生息・生育環境の保全・再生を図った。

図-8 ワンド、たまり、クリークの整備状況

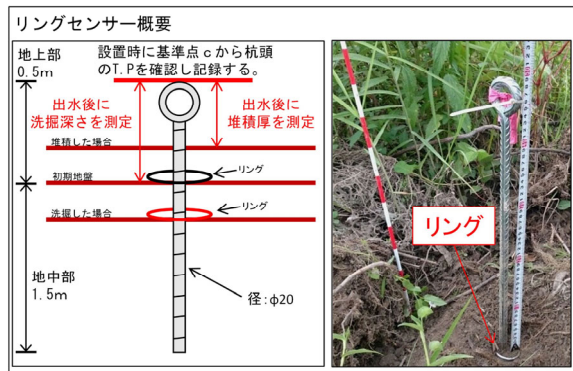
緩勾配掘削後、堆積状況等の河道変化を確認するため、土砂堆積厚のモニタリングを平成30年から令和2年において実施した。モニタリング方法は、杭にリングを通し、リングの高さを計測することによって、初期地盤からの差で簡易に土砂の堆積・洗堀厚を計測することができるリングセンサーを、19k600から20k600の6測線・各5地点の合計30地点設置した。(図-9)、(図-10)

図-10 リングセンサー
