橋梁補修工事の全面通行止めにおける 道路利用者への広報活動について

¹九州地方整備局 鹿児島国道事務所 阿久根維持出張所 (〒899-1611 鹿児島県阿久根市赤瀬川1018)

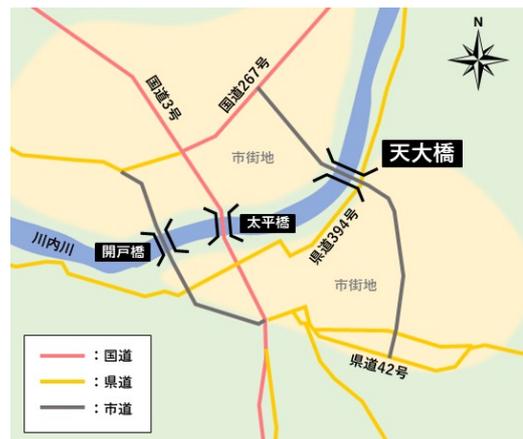
図-1 主要路線図

薩摩川内市は、1級河川「川内川」を挟むような形で市街地が形成されており、市街地において川内川を渡河する橋梁は3橋（天大橋を含む）と少なく、橋梁が交通

の要所となっている（図-1）。

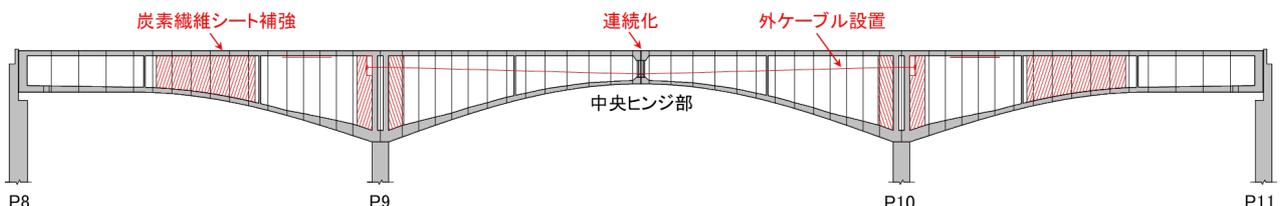
図-2 補修一般図

天大橋は4種の異なる構造から成る16径間の橋梁であり、渡河部（P8～P11）はPCポステン有ヒンジラーメン構造となっている。

3径間のPCポステン有ヒンジラーメン構造のうち、中央径間のヒンジ部において、長期荷重によるクリープ

変形や部材同士の乾燥収縮の差が原因と想定される桁の垂れ下がりが確認されており、垂れ下がりの進行を抑制するため、令和3年3月にヒンジ部の連続化・外ケーブルの設置等を行う工事を契約した（図-2、写真-1）。

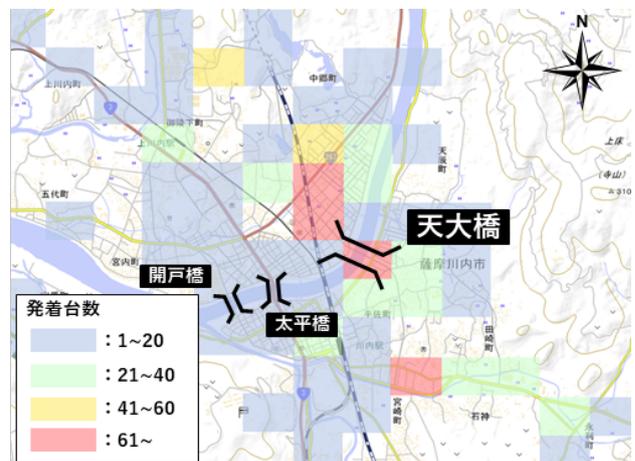
図-4 天大橋利用車両の発着地点（ETC2.0プローブデータ）

天大橋を利用している車両の傾向を把握することを目的とし、ETC2.0のプローブデータを解析したところ、天大橋の兩岸を起終点とする短トリップの利用が多いことが判明した（図-4）。

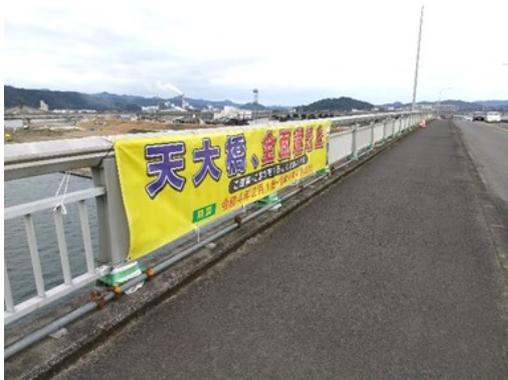
写真-2 横断幕設置状況

日常的に天大橋を通行する道路利用者に対する通行規制の認知度を高めるため、通行規制の1ヶ月前から天大橋の高欄や周辺の跨道橋など、道路利用者の目に付きやすい場所に横断幕を設置した（写真-2）。

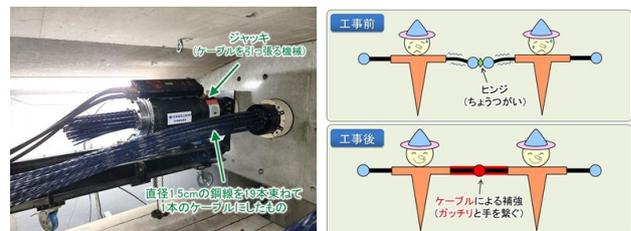
図-5 Twitterによる施工状況説明

更新するにあたり、臨場感のある動画や工事の必要性を示したイメージ図を多数用いるなど、工事の内容や通行規制の必要性をより幅広く理解してもらうことを意識した内容とした（図-5）。

#天大橋では、コンクリートにより連続化した橋けたを補強するため、橋の内部に設置したケーブルを引っ張る作業を行いました。ケーブルを引っ張ることにより、コンクリートで繋いでいたカカシの手の部分は、よりガッチリと手が繋がったこととなります。

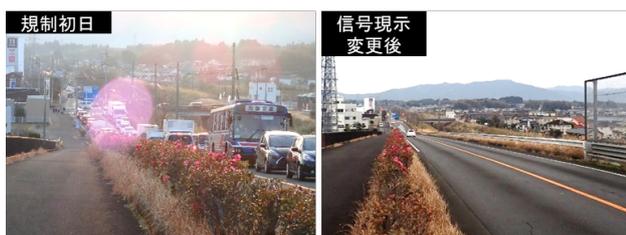
写真-3 渋滞状況（県道42号）

通行規制初日は渋滞が発生するなど交通の混乱が確認されたが、交通管理者による信号現示の変更及び事前広報を行ったことにより、最も渋滞が著しかった路線において、渋滞長が6分の1程度に短くなるなど交通の混乱は概ね解消された（表-2、写真-3）。

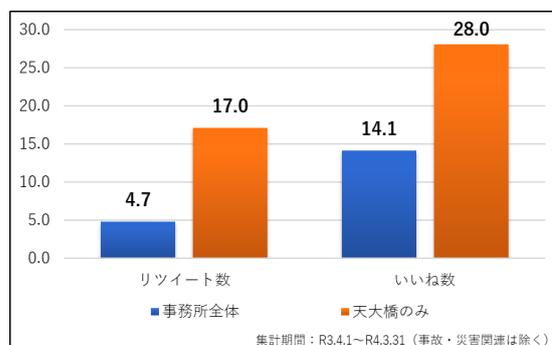
図-6 いいね数等の比較（1ツイートあたり）

1ツイートあたりのリツイート数・いいね数について、事務所の平均値と天大橋の平均値で比較したところ、リツイート数は約3倍、いいね数は約2倍の差が確認されており、閲覧者が工事や通行規制に対する関心を持っていると想定された（図-6）。
