牛津川におけるヨシの繁茂抑制対策について

本報告では、ヨシの繁茂抑制のために六角川支川牛津川で実施した対策の概要及びモニタリング結果について報告する。

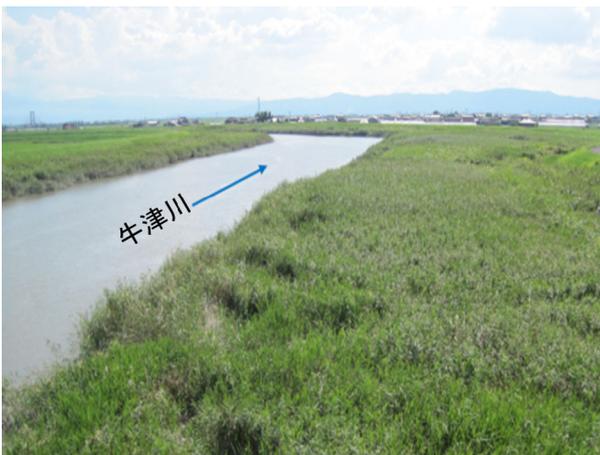
図-1 高水敷に繁茂するヨシ

六角川は、白石平野を緩やかに蛇行しながら流下し、河口部で牛津川を合わせ、有明海に注いでいる河川である。河口部は、干拓でつくられた土地で、有明海の約6mにも及ぶ干満差のため、満潮時には、低平地で水はけが悪く、水害が起りやすいという特徴がある。また、感潮区間が非常に長いのが特徴であり、有明海の潮汐によって運ばれるガタ土が低水路を形成している河川であり、河道掘削後のガタ土の再堆積が課題である。それに加えて、図-1のように高水敷にはヨシが繁茂しており、洪水時のヨシによる流下阻害が大きな課題である。

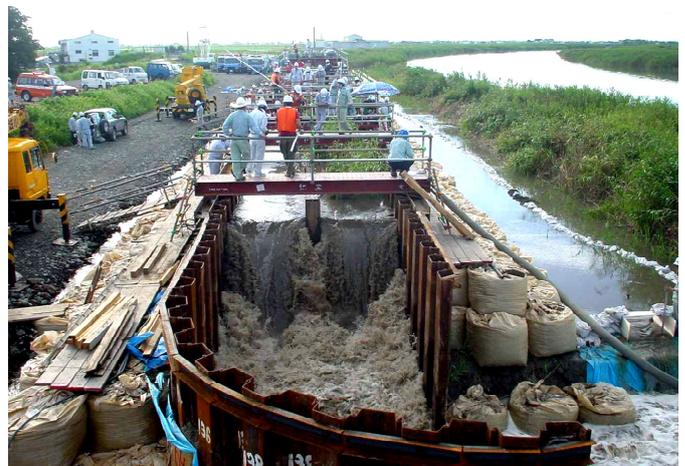
図-7 流水中のヨシ挙動の現地通水実験の様子

河道計画における粗度係数の考え方は、平成14年に行った、現地通水実験をもとに設定している。図-7, 8, 9はその実験の状況・結果を示している。ヨシの直立時の粗度は0.12, ヨシ倒伏時の粗度は、0.05になる。ヨシを高さ50cm程度の草地の水準で伐採管理すると粗度は、0.035になり、湛水池部は、0.02になる。湛水池部は、粗度が抑えられるため、洪水流を流しやすくなると言える。

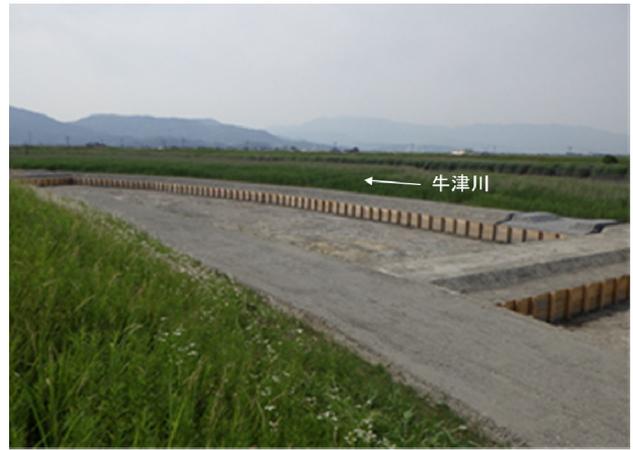
図-10 牛津川における令和4年4月完成の湛水池の様子

牛津川感潮区間（3k～8k）においての湛水池の設置は、平成25年から実施されており、牛津川湛水池の整備状況を表2-1に示す。令和4年3月時点では、8地点において47箇所の湛水池が整備されている。また、図-10は、令和4年4月に新たに完成した湛水池の状況の写真であり、完成直後の様子を示している。
