大野竹田道路における 環境保全措置の取り組み状況について

¹九州地方整備局 佐伯河川国道事務所 工務課 (〒876-0813 大分県佐伯市長島町4-14-14)

大野竹田道路は、環境影響評価の手続きにおいて、サシバに対する工事中の環境保全措置が必要であることが示された。事業の円滑な推進及びサシバの生息・繁殖環境保全のため、継続的に、適切な環境保全措置及びモニタリング調査を実施した結果、工事中及び供用後において、サシバの生息・繁殖環境が保全されたことを確認した。本稿では、大野竹田道路においてサシバへの環境保全措置及びモニタリング調査の内容について報告するとともに、その効果及び環境保全措置を実施する際の留意点について考察するものである。

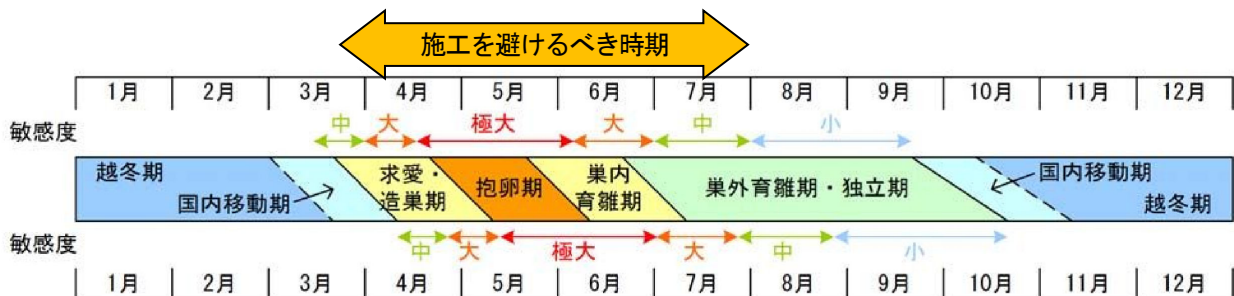
図-2 サシバの生活サイクル¹⁾と施工を避けるべき時期（繁殖期）

サシバは夏鳥であり、春（3月下旬～4月上旬頃）に日本に渡来して繁殖活動を行い、秋に東南アジア等、別の国へ渡っていく。サシバの繁殖期は3月下旬～7月頃であり、この時期を避けた施工を行うことが求められたため、工事の発注時点から、施工時期がサシバの繁殖期と重複しないよう配慮した（図-2）。

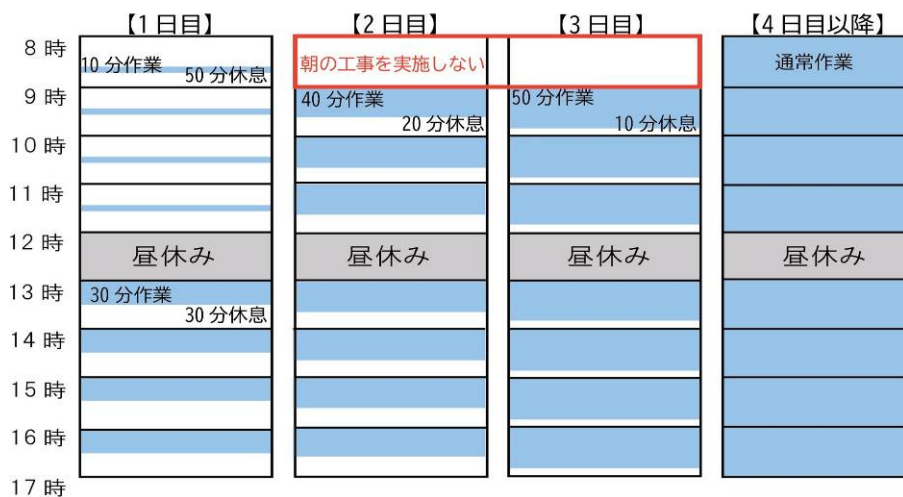
図-4 コンディショニングのタイムスケジュール

いて繁殖期に施工を行う場合は、コンディショニング（馴化）という措置を導入した。コンディショニングとは、工事による改変面積や施工規模を徐々に大きくする等により、猛禽類を工事に慣らすという環境保全措置である。大野竹田道路では、徐々に工事の作業（稼働）時間を増やすという方法によりコンディショニングを行った。具体的には、図-4に示すとおりであり、1日目は、午前中（8時～12時）は、1時間のうち10分間作業し50分間休息とした。午後（13時～17時）は、1時間のうち30分間作業し30分間休息とした。2日目は、朝（8時～9時）の工事を実施せず、9時から1時間のうち40分間作業し20分間休息とした。3日目は、朝（8時～9時）の工事を実施せず、9時から1時間のうち50分間作業し10分間休息とした。4日目以降は、通常施工とした。

注) : 作業時間、 : 作業休止時間
