立野ダムの基礎処理施工について

永田 幸也¹・岩元 隆太郎¹

¹九州地方整備局立野ダム工事事務所 工事課 (〒861-8019 熊本県熊本市東区下南部1-4-73) .

キーワード 基礎処理工、グラウチング、追加孔、長時間透水試験

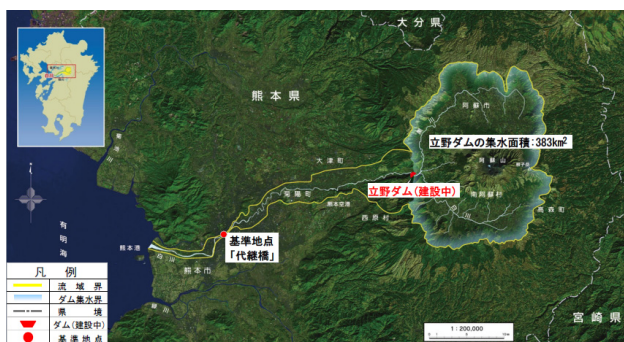
図-1 立野ダム流域図

立野ダムは、政令指定都市熊本市中心部を貫流する一級河川白川沿川の洪水被害を防ぐことを目的とした治水専用ダムである。2018年9月に基礎掘削工事に着手し2023年出水期までにダムの洪水調節機能が発揮されるよう施工中である。

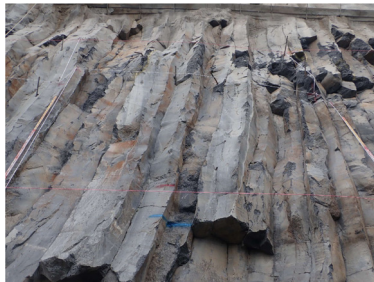
写真-3 立野溶岩塊状部 (Ttm)

Ttmは、開口した節理や割れ目を透水要因とする高透水性の岩盤である。右岸奥側においても高透水性の割れ目が分布しており、水みちとなり得るこれらの割れ目を改良し漏水を抑制する必要がある。Ttmの下位に分布するTta・立野層については、地層・層相ごとの透水性・浸透破壊抵抗性を踏まえ、止水対象とする範囲を検討するとともに、作用する動水勾配による浸透破壊に対して安全性を確保する必要がある。以上より「立野溶岩からの著しい漏水を抑制する」と「立野層・立野溶岩自破砕部の浸透破壊に対する安全性を確保する」ことを右岸側の止水方針とした。

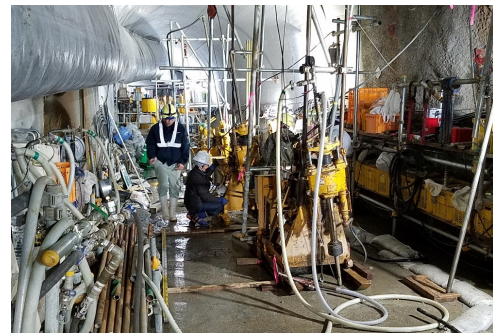
写真-4 施工状況

gepの施工箇所は右岸下段リムトンネルからの施工により狭い範囲で孔配置が密集していることもあり、中央挿法や同時注入規制を考慮すると施工機械を多く入れての施工（写真-4）が不可能であった。また、規定次数4次孔に対して5次～7次孔の追加孔（図-9）が発生したこともあり、1膜目の施工は1年9ヶ月の期間を要し2020年8月に完了した。

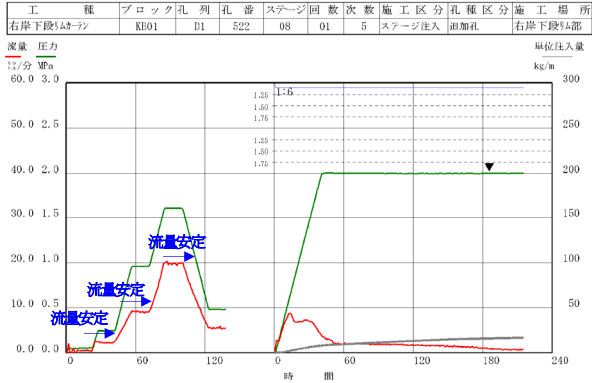
図-10 圧力定常状態における定常流量の例

1 膜目の施工結果から見てきた課題として、gcpの透水・水押し試験では図-10に示すように圧力定常状態における定常流量ではなく、図-11に示すような圧力定常状態における流量減少傾向を示すステージが多く見られた。これらのステージは定常流量に達する前の流量により透水性を評価している可能性があり、透水性を過大評価しているおそれがあった。

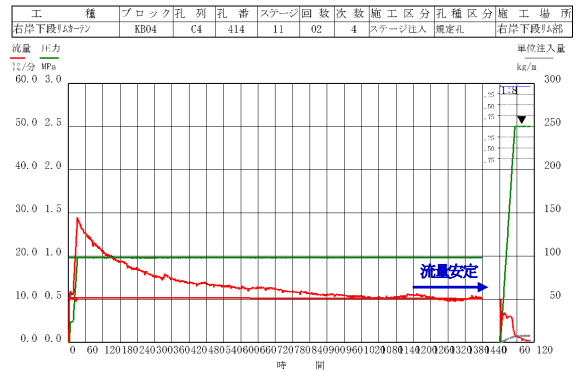
図-12 長時間透水試験の例

通常施工で実施している標準の透水・水押し試験ではgcpがもつ本来の透水性を捉えきれていないと判断し、より丁寧な試験実施により、適切に透水性を評価することを目的として長時間透水試験を実施することとした。長時間透水試験は、通常2時間程度で試験実施するところを、圧力定常状態において流量が安定するまで試験時間を長くとる方法である。透水性を適切に評価することで追加孔の削減にも繋がることを期待された。試験対象ステージは、2膜目以降の3次孔以降の孔で、通常の試験結果で5~10Luを示したステージとした。また試験方法は、通水時間24h×1段階(圧力は0.98Mpa程度)とした。
