# 増加し続ける所有者不明土地とその対策について

九州地方整備局 用地部 用地企画課 (〒812-0013 福岡県福岡市博多区博多駅東2-10-7)

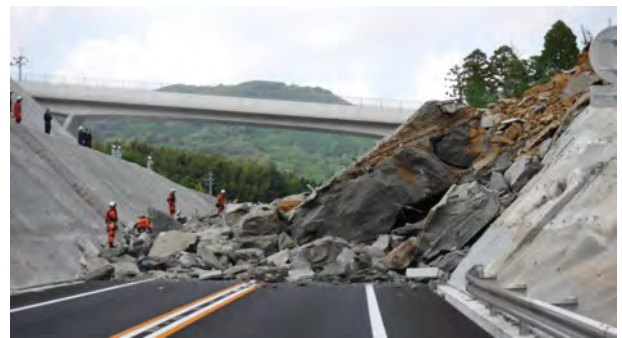
写真-1 切土のり面の崩壊状況

2018年（平成30年）3月に供用開始した南波多谷口IC～伊万里東府招ICの伊万里東府招IC近く57キロポスト付近（図-1）において、2018年（平成30年）10月に大規模な切土のり面の崩壊が発生した（写真-1）。崩落土砂は道路本線2車線を塞いだ。幸い人的被害はなかった。こののり面は工事施工時には安定していたにもかかわらず、道路が供用されて約半年でのり面の崩壊が発生したものであった。

崩壊直後に設立された「唐津伊万里道路法面对策検討委員会」において、のり面崩壊の要因の究明と対策工法の検討が行われた。その結果、のり面崩壊の原因は素因・誘因に関わる様々な不確定要因が複合的に重なって起きたと考えられ、対策工法としては地山を面的に押さえ一体化する工法（法枠工・地山補強土工）とし、崩壊から5ヶ月後の2019年（平成31年）3月に対策工が完成し、通行止めが解除された。（写真-2）

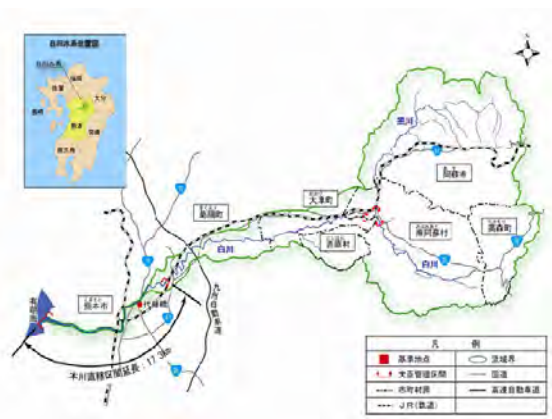
図-1 白川流域図

白川の上流域は急勾配であるのに対し、下流域が緩勾配であり、さらに有明海の干満の影響を受けるため、洪水が滞留しやすく、特に下流域で氾濫のリスクが高いという特性を持つ。加えて、熊本市街地においては、堤内地盤高が低いため、一度氾濫すると甚大な浸水被害が発生する恐れがある。昭和28年6月26日には戦後最大規模の洪水が発生し死者・行方不明者422名、熊本市街部では2.3～3.4m浸水するなど甚大な被害が発生した。（図-2）近年では、平成24年7月に、九州北部に停滞した梅雨前線の影響により記録的豪雨が発生した。白川の代継橋水位観測所では観測史上第1位となる6.32mを観測し、熊本市内を中心に床上浸水2011戸、床下浸水789戸などの被害が発生した。

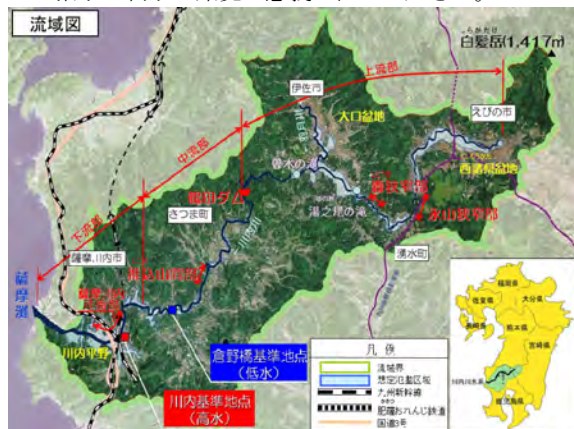
図-1 川内川流域

川内川は熊本県の白髪岳(標高1,417m)を源とし、羽月川や隈之城川などの支川を合わせながら、熊本県・宮崎県・鹿児島県の3県を貫流して薩摩灘に注ぐ一級河川である。中流狭窄部に構える鶴田ダムを境に上流と下流に分かれ、流域内には6市4町をもつ、延長約137km(九州第2位)、流域面積約1,600km<sup>2</sup>(九州第5位)、流域内人口約20万人の一級河川である。(図-1)

そのような中で、川内川流域は狭窄部を挟み複数の盆地がひょうたん型に連なる特異な地形であり、洪水流がはげにくい盆地・平地に人口や資産(想定氾濫区域内資産額7,900億円)が集中しているため、ひとたび氾濫すると甚大な被害が発生する可能性がある。

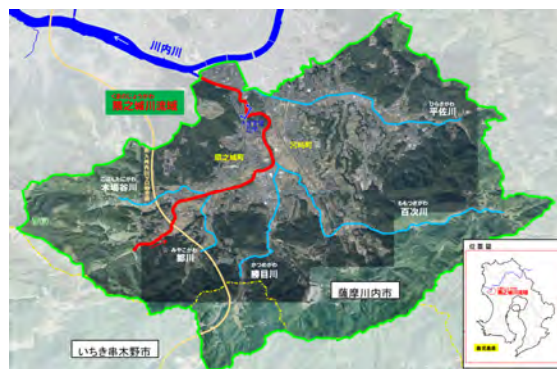
図-2 隈之城川流域

川内川の支川である隈之城川は、百次川・勝目川などと合流しつつ川内川本川へ流れ込む延長10.3km、流域面積65.4km<sup>2</sup>の河川であり、周囲を山地に囲まれ、百次川・勝目川合流点を境に勾配が急激に変化する地形が特徴的である(図-2)。また流路延長が短く、山間部から急激に流下するため到達時間も短い。その流域は薩摩川内市といちき串木野市の2市であり、川内川流域で最も人口資産が集中する薩摩川内市中心部を流れるため、ひとたび氾濫すると甚大な被害が発生する可能性があり、今後、新たに大型商業施設の建設や道路の開通により更に宅地開発等が進むことで、雨水貯留や浸透効果が減少し、水災害のリスクが増大が予想される地域でもある。

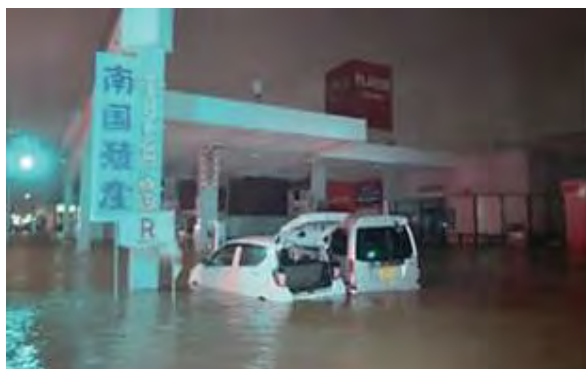
写真-2 令和2年7月洪水

隈之城川流域では平成5年8月（写真-1）、令和2年7月（写真-2）等で浸水被害が発生している。

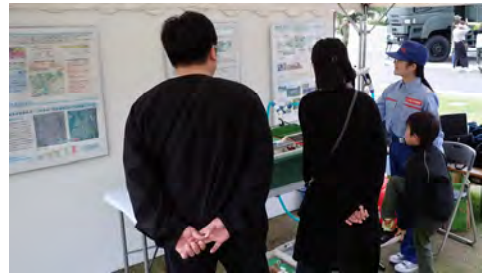
写真-4 総合水防演習

令和7年5月11日に行われた総合水防演習ではパネル展示のほか、特定都市河川模型による実演を行った(写真-4)。田畑による雨水浸透のしやすい土地と、土地開発による雨水浸透阻害のされている土地、そして雨水貯留浸透施設の整備がされた土地を用意してそれぞれを入れ替えることで、河川に流れ込む雨水の量を比較し、大人も子供も視覚的に理解が出来るものとなっている(写真-5)。総合水防演習での実演により、シャワーを使用して雨を作り出す方法では左右で同量の水量を与えることが難しい点や風による影響を受ける点、実演者や観客が濡れてしまう点などの問題点が発見された。またユニット交換をしてもすでに濡れている状態では効果が見えづらいことなども確認できた。後日の反省会では①雨水の浸透しやすい土地、雨水浸透阻害がされている土地、雨水貯留浸透施設が整備されている土地の3列を予め作成しておき、②ガラス壁で囲い、③降雨体験のように天井の穴の開いた管から水を降らせる、などによる対照実験を行う方がよいのではないかとの意見が出た。今回の総合水防演習では特定都市河川模型の改善点が確認できたため、より多くの方へ伝えられるものとなるように今後改良を行う。

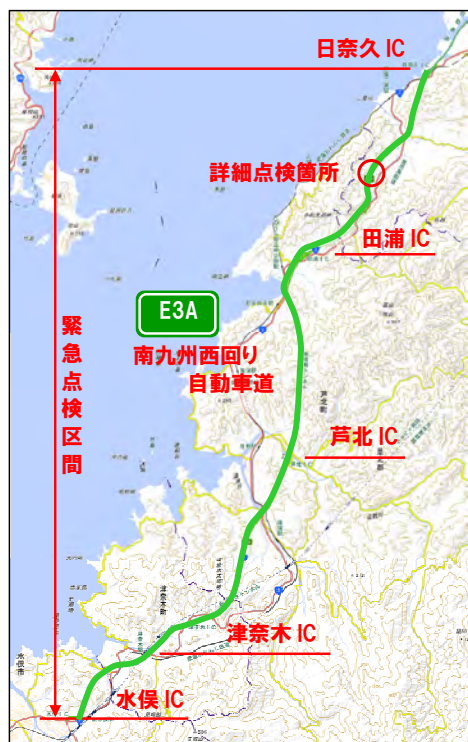
図-1 緊急点検区間

点検区間は、八代河川国道事務所管理の南九州西回り自動車道 日奈久IC～水俣IC間である。

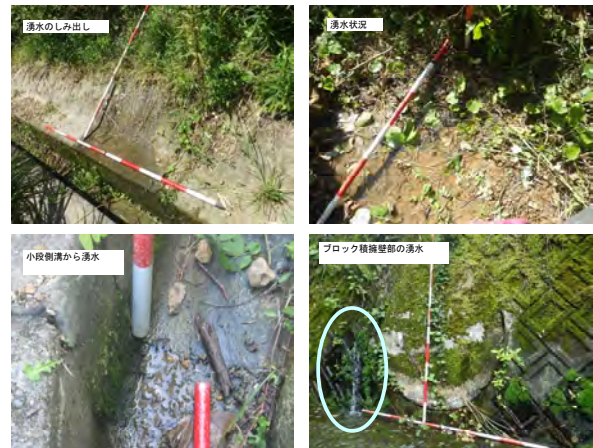
写真1 AL-2-0040の湧水状況

踏査写真を写真-1に示すが、盛土区間全体でのり尻や1段目小段、高いところでは2段目小段でも湧水が確認され、全体的に地下水位が高いことが想定される。

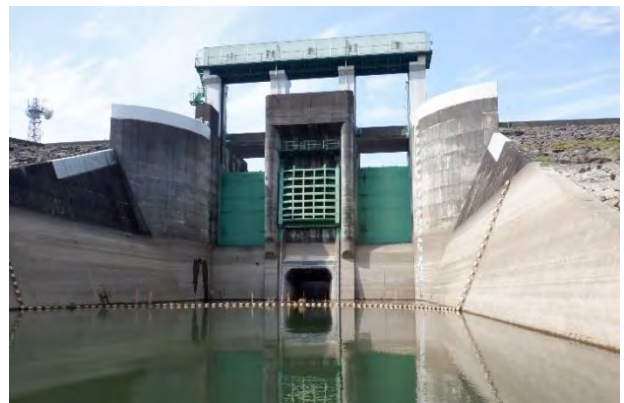
写真-1 寺内ダム洪水吐き部

事業により行う整備は、非常用洪水吐きゲート設備（以下「クレストゲート」という。）の改造であり、洪水時最高水位を1m引上げることに応じて扉体天端高を1.4m（風波浪高0.4mを考慮）引上げる改造を行う。

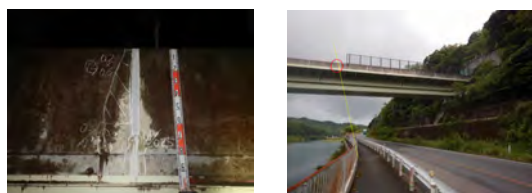
写真-1 特徴的な鋼床版箱桁壁高欄のうき

「うき」は鉄筋の被り不足やひびわれからの水分浸透等によって発生することが多いが，東九州道等では鋼床板箱桁のコンクリート壁高欄目地帯で見られたうきが特徴的であった。この損傷は，鋼桁とコンクリート部材の線膨張係数の違いによる伸縮差の影響や，壁高欄内に埋設されている添架施設変形の影響等で発生したうきであると推測され，第三者被害が想定される箇所でのうきも

見られた。他にはコンクリート打設時のPコン後埋め部のうきや剥離が多く見られた。

- ・ひびわれ：劣化因子遮断の為のひびわれ注入
- ・うき：断面修復、剥落防止対策
- ・鋼材腐食：伸縮装置の二次止水メンテナンス
- ・路面凹凸：定期的な舗装修繕、ひびわれ抑制シーートの施工等

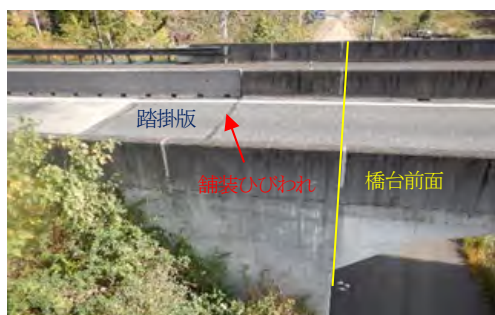
写真-2 橋台背面の舗装ひびわれ（ポータルラーメン）

「路面の凹凸」は、伸縮装置（橋台背面）で見られることが多い。伸縮装置通過時の車両の衝撃による舗装の劣化、背面土砂の沈下等が原因と考えられる。ポータルラーメンの橋台背面（踏み掛け版境界部）で舗装ひびわれが見られる橋梁もあり、背面盛土沈下や車両通行時振動、ラーメン構造の伸縮が舗装のひびわれに影響しているものと推測する。

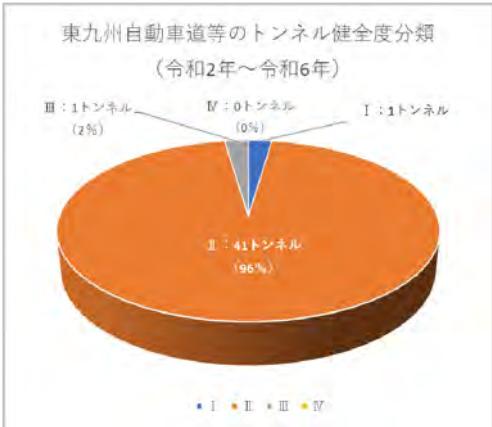
図-4 トンネル健全度分類（R2～R6）

東九州道等のトンネルは令和6年度現在で健全度「Ⅱ」が95.4%（41箇所）、「Ⅰ」が2.3%（1箇所）であり、現段階では「Ⅲ」が2.3%（1箇所）である。令和元年にⅢ判定となっていたトンネルではコンクリート片の剥落に対して恒久対策（FRPメッシュシート）が施工され、令和6年度に「Ⅱ」判定に変更されている。

東九州道等のトンネルでは、ひびわれ沿いのうきや横断目地部のうきで「Ⅱ」の健全度評価となっているものがほとんどである。今後、ひびわれ沿いや目地部のうきが経年劣化により増えてきたときに、Ⅲ判定以上が急激に増加することが考えられ、それをいかに分散させてトンネルを保守していくかが維持管理の課題である。

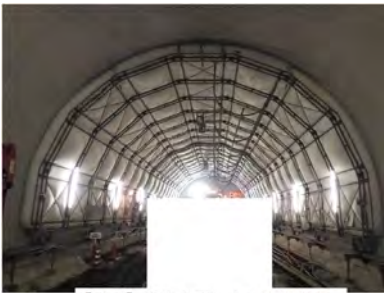
写真-4 【参考】トンネル養生方法の例

ひびわれが多いトンネルと少ないトンネルの施工時条件について比較したところ、養生時期や養生方法に違いがあり外気とコンクリートの接触が少くなる養生方法（急激な温度変化が少ない工法）においてひびわれが少なくなる傾向であることが判明した。アーチ天端やアーチ肩部に見られるトンネル軸方向のひびわれは養生時の温度変化によって発生したものと推測される。

【参考】養生台車による密閉養生

トンネル建設時の留意点としては、初期ひびわれ発生に関してコンクリート打設時の急激な温度変化が影響する可能性が高く、養生方法等の工夫を講じて初期ひびわ

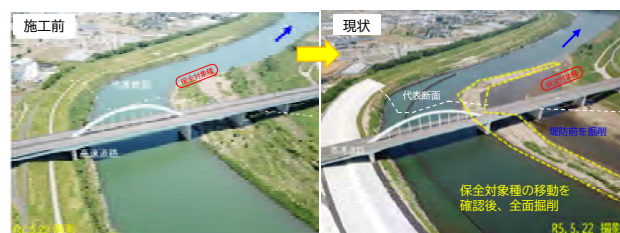
図-11 重要種を保全するための段階的な施工

令和2年度より洪水時の偏流を抑制し、河床低下を防止するための対策として左岸側の高水敷造成および右岸側の砂州掘削を実施している。なお、掘削においては、水際で確認されていたウミホソチビゴミムシ等の重要種を保全するため、有識者の助言のもと段階施工を実施している。これは、内側を先行して掘削し、保全対象種の移動を確認後、外側の掘削を実施するものである

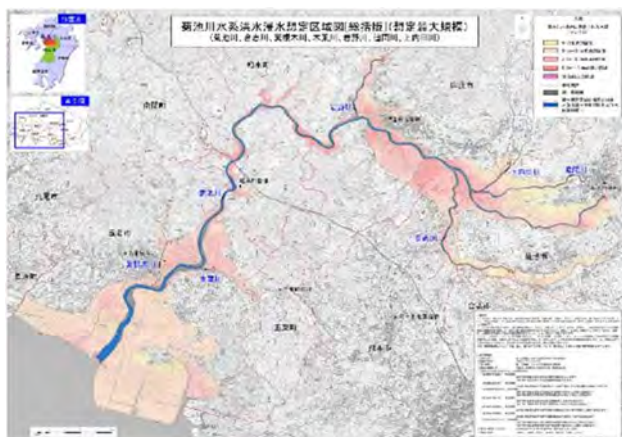
図-4 菊池川水系浸水想定区域図

菊池川流域では、菊池市や山鹿市、玉名市の各市街部が沿川に位置しており（図-4）、過去幾度もの浸水被害が発生し、順次河川改修事業を進めてきているが、今後の気候変動による大雨に備えたハード整備を行うには多額の予算と時間が必要となる。したがってハード整備だけでは防ぎきれない浸水被害から沿川住民が自ら身を守るための避難行動といったソフト対策の取り組みが必要である。

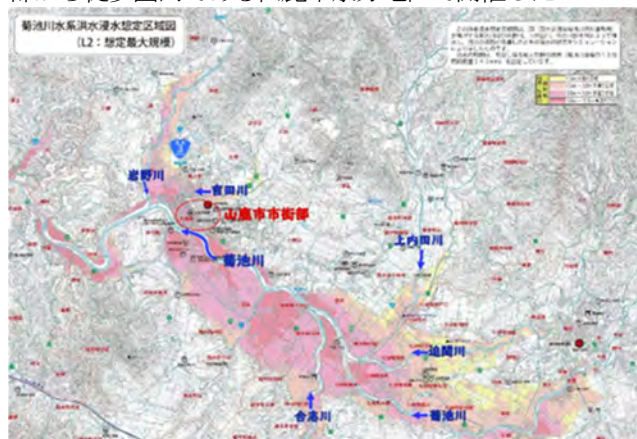
図-5 山鹿市周辺の浸水想定区域図

通っており温泉も湧出するため、昔から「湯のまち山鹿」と称され宿場町として栄えてきた。また米文化が代々受け継がれ酒蔵や麴屋が現在も商いを営んでおり、観光地としても人気のある街並みが残されつつ、九州を縦断する主要国道3号が付近を通っている。しかしながら山鹿市は菊鹿盆地内に位置し、複数の支川が合流する箇所でもあることから市街部が3.0m～5.0mの浸水想定区域となっている（図-5）。

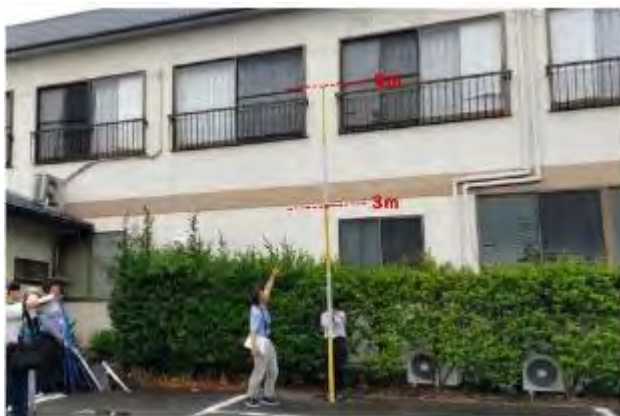
図-7 浸水想定高さの確認

スタート地点は、当該地区の緊急避難場所になっている温泉旅館を設定し、そこでの浸水想定高さを標尺にて当該地区の浸水想定高さである3.0mから5.0mを示し（図-7）、建物の2階付近まで浸水する高さであることを実感してもらい、まち歩きがスタートした。

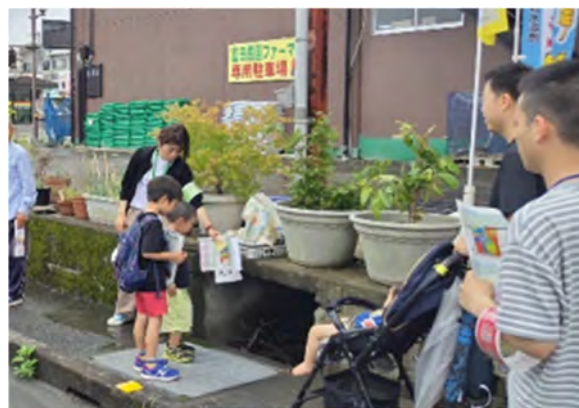
図-10 まち歩き中の危険箇所②

ていた（図-10）。ここには開催後、山鹿市によって転落防止対策が施されている（図-11）。

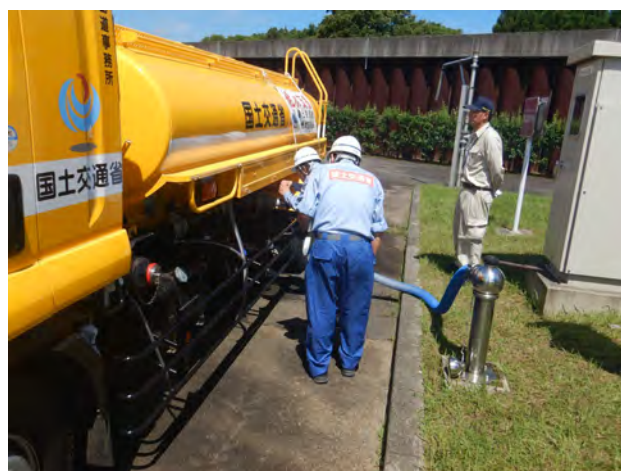
写真一 散水車への給水

訓練内容は、まず宮崎市浄水場内の給水栓から当事務所所有散水車へ水道水の給水を行い、散水車から宮崎市上下水道局が保有する給水車へ給水した。

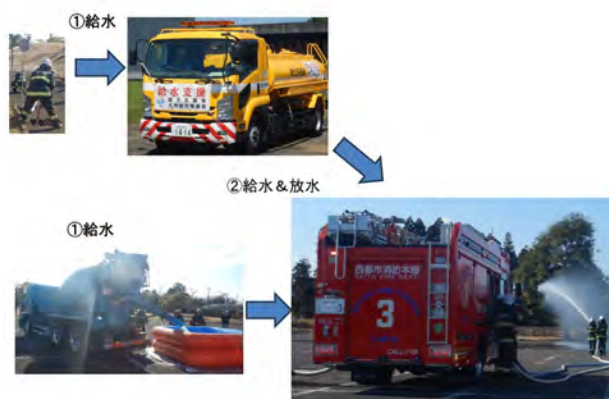
図一2 訓練図

訓練内容は、まず当事務所の散水車に給水した後、散水車から放水中の水槽付消防ポンプ自動車へ給水し、同時に簡易水槽を組み立てそこへ生コンクリート車が給水。その簡易水槽から消防ポンプ自動車へ給水し消火活動が続けるというものだった。

訓練の流れを図一2、写真一4、写真一5、写真一6に示す。

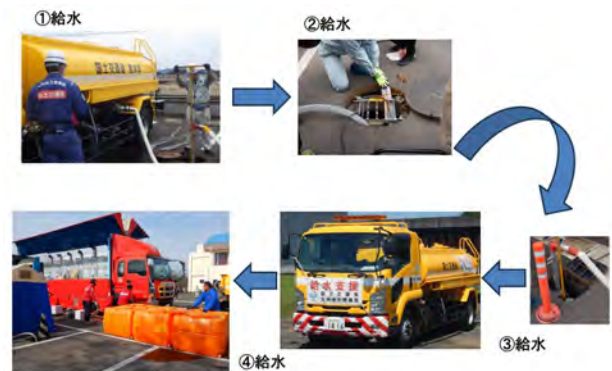
図一3 訓練図

訓練内容は、まず当事務所の散水車に小林市上下水道局湾津倉庫から給水を行い、小林市役所のマンホールトイレへ給水する。その後現場付近の消火栓から散水車に給水を行い、災害時用WASHハウス移動式ランドリー車へ給水し、洗濯までを行うというものだった。

訓練の流れを図一3、写真一7、写真一8に示す。

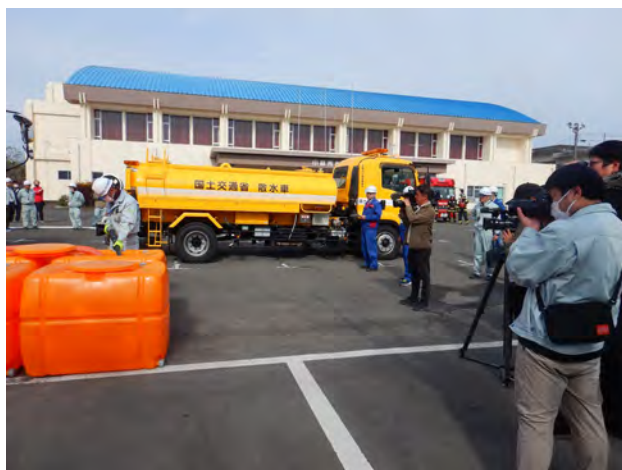
写真-9 給水タンクへの補水

本訓練での反省点として、災害時用WASHハウス移動式ランドリー車へ給水する際にポリタンクへの給水という形だったので水圧が強めに設定してあって最初は給水しづらかったことが挙げられる。(写真-9)その後すぐに水圧を弱めることでスムーズに給水を行った。

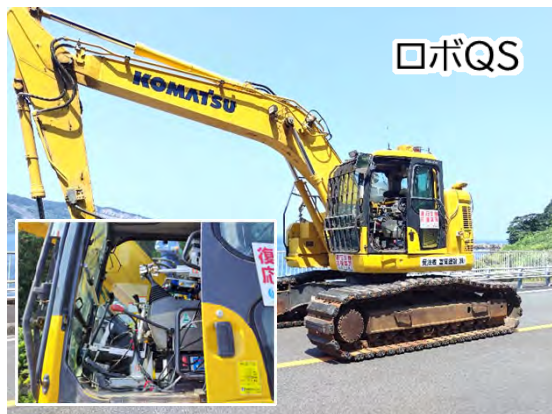
写真2 ロボQS

落下した巨石の小割、積入を実施した。法面直下での作業は、余震による追加落石が懸念されたので無人操作が可能なバックホウを使用した。（写真-2、写真-3）

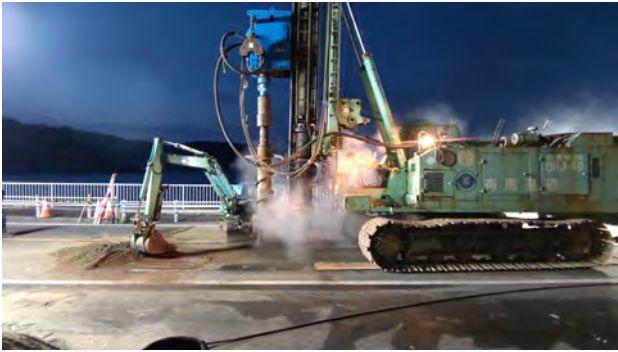
写真5 ダウンザホールハンマーによる削孔（親杭）

車両通行の際の安全性を確保するため、仮設防護柵（L=120m、H=30m）を設置した。ダウンザホールハンマーによる削孔作業ののち、仮設防護柵矢板取付を行った。（写真-5、写真-6、写真-7）

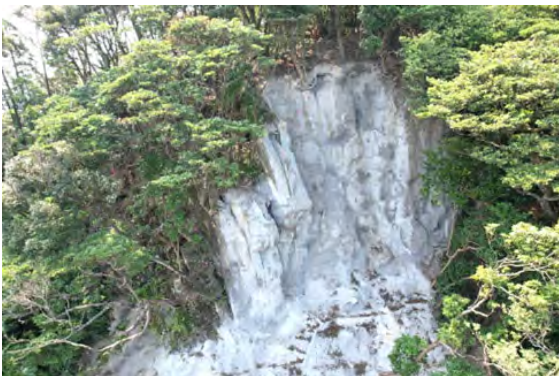
写真8 モルタル吹付工施工状況（落石の剥落部）

仮設防護柵設置作業と並行して、落石崩壊箇所の浮石除去、法面清掃、岩塊の亀裂部のモルタル充填、モルタル吹付（約200㎡）により、地震の揺れに対して一体化して不安定化しないよう対策を実施した。（写真-8）

落石した凹部にはブロック状の岩や亀裂が存在しており、表面に見られる亀裂面で分断される岩塊は、現在は安定しているが、落石発生箇所に残る岩を無理に落とすと周りが緩んでしまうため、法面清掃による浮石の除去にとどめ、落石箇所の凹部はモルタル吹付によりブロックや亀裂の充填・一体化を図る。

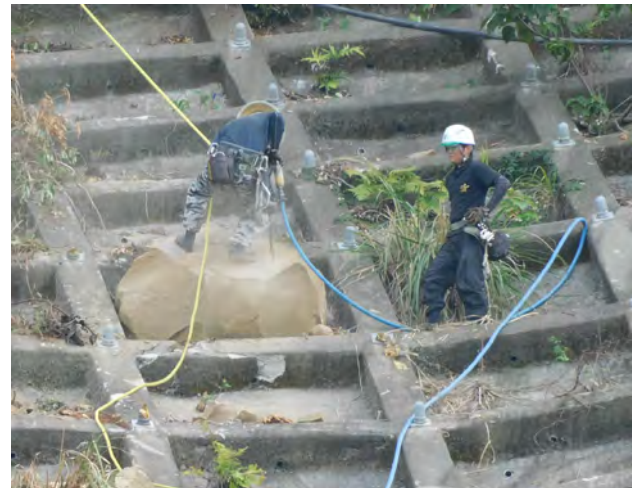
写真10 小割施工状況

昼間施工にて、法面上に残っている落石を人力にて小割し除去した。崖面の小割作業はロープアクセスで上方から下方へ実施した。（写真-10、写真-11）

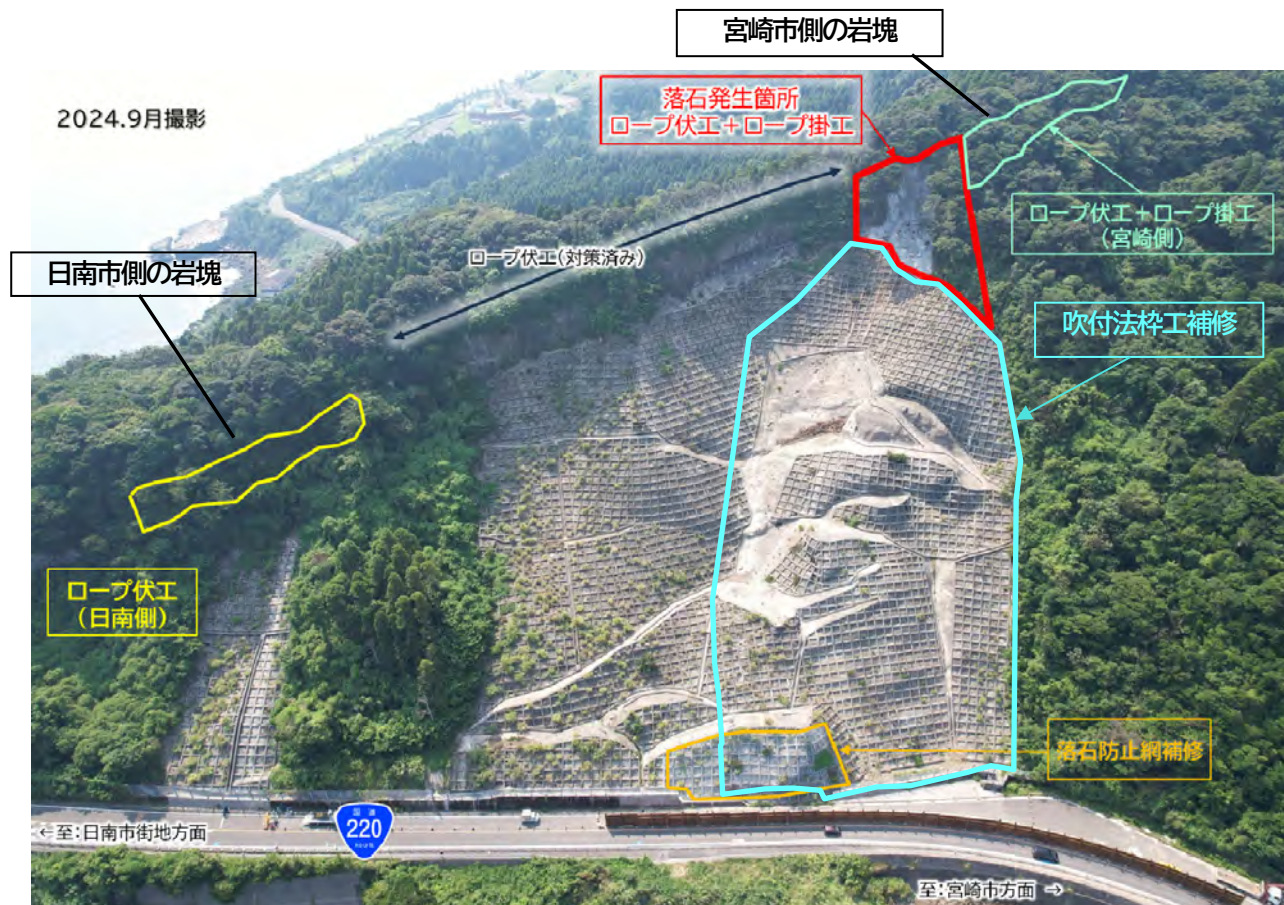
写真12 本復旧対策工法計画

対策工法を検討した結果、法面上部においては、ロープ伏工、ロープ掛工とし、当該法面以外でも施工しており、地震でも落石の発生がないことから、採用工法とした。また、今回の落石により損傷した落石防止網及び吹付法枠工について、補修を行うものとした。

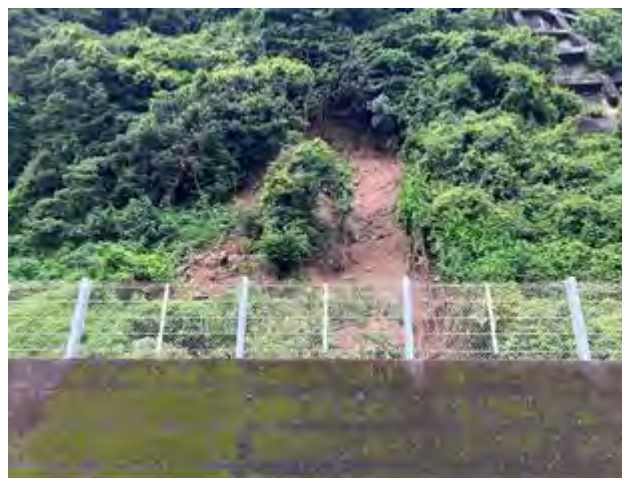
写真-2 南串山赤間第1ロックシェッド付近の表層崩壊

また、同様の令和6年7月15日の雨により南串山赤間第1ロックシェッド付近で写真-2のように表層崩壊（高さ20m、幅10m程度）がパトロールの際に発見された。被災箇所は平成5年にも小規模な表層崩壊があった。この時は待受け擁壁のポケット4mのうち3mほど土砂が堆積したが、現道への土砂流出を防げた。しかし、降雨のみであれば過去にも多数の事例が確認されており、今回の崩壊

には表面風化など、他の被災誘因が関与している可能性がある。そのため、赤間権田区間の早期のハード対策完了が求められる。

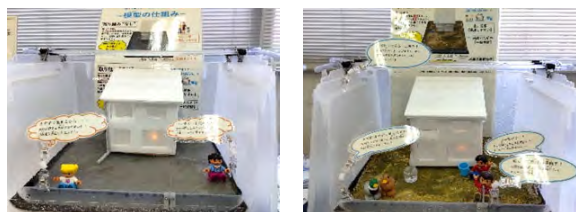
図-12 流域治水ハウス

流域治水の取り組みの1つである雨水浸透の促進や水路流量の調節、雨水貯留などによる効果を「見える化」するために職員自らの手で「流域治水ハウス」として模型を製作した。(図-12)

製作の段階から使用を見すえて大きさやポンプ規模などを検討し、破損しても職員で容易に修復できるように

した。

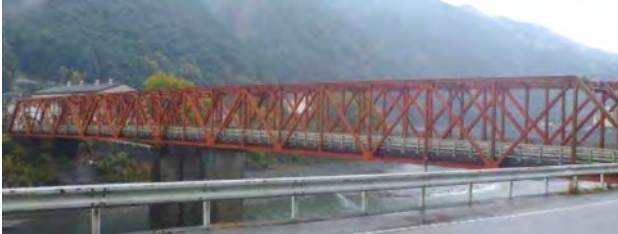
写真-1 旧坂本橋

坂本橋は熊本県八代市坂本町に位置する一級河川球磨川を渡河する橋長121.1m、車道有効幅員4.5 m、歩道有効幅員2.5 mの2径間連続鋼ワーレントラス橋梁であり、1954年（昭和29年）に完成し、竣工から71年が経過している（写真-1）。

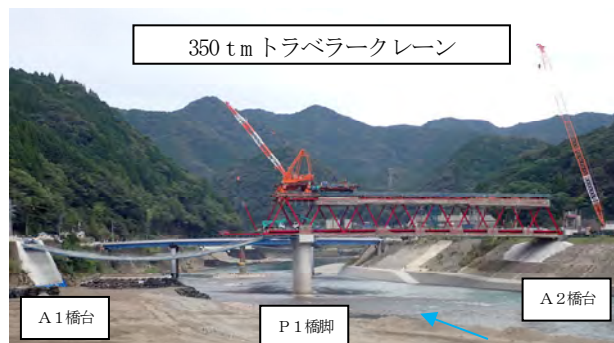
写真-3 350 t mトラベラークレーンによる架設状況

P1橋脚からA1橋台間は350 t mトラベラークレーンと高所作業車を用いて架設を行った。まず120 t クローラクレーンを用いてA2橋台より軌条設備、350 t mトラベラークレーンを設置し、軌条設備を組立てながらトラベラークレーンを移動させ、順に架設を実施した（写真-3）。

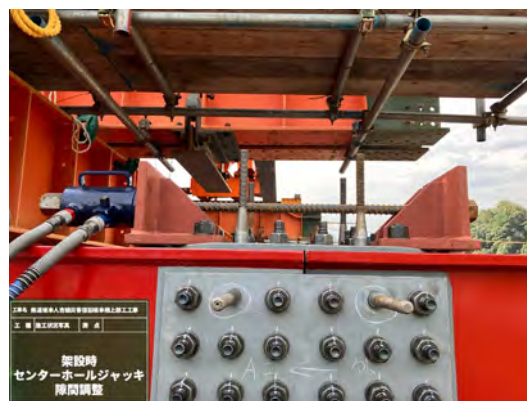
写真-4 センターホールジャッキ使用状況

主部材（主構、鋼床版、縦桁、横桁、横リブ）連結時はセンターホールジャッキ（100kN）による引込み装置を用いて、全ての現場継手の隙間を規格値±5mm以下に調整した。全ての架設受点のトラス断面にボルト孔を利用したPC鋼線をタスキ掛けに仮設置し、トラスの断面形状を保持して架設時のトラス断面ねじれを防止した（写真-4, 5）。

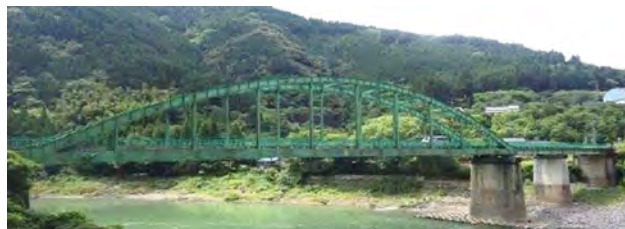
写真-7 旧鎌瀬橋

鎌瀬橋は熊本県八代市坂本町に位置する一級河川球磨川を渡河する橋長113.2m、有効幅員5.9mの鋼単純ローゼ鋼桁と2径間連続鋼桁橋梁であり、1955年(昭和30年)に完成し、竣工から70年が経過している（写真-7）。

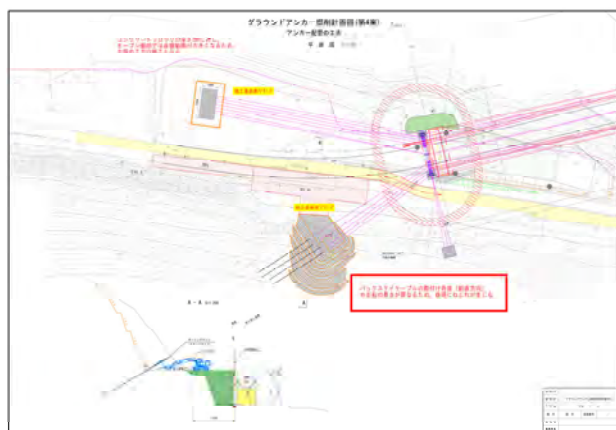
図-10 グラウンドアンカー掘削計画図

グラウンドアンカーおよびバックステイケーブルは鉄塔に対して直角に（橋軸方向に）配置するように設計をした。例えば、（図-10）のように配置すると、バックステイケーブルの鉛直方向の取り付け角度や左右の長さが異なるため、高さ60mの架設用鉄塔にねじれが作用する。鉄塔にはアーチリブの架設時に斜吊り索の張力が作用す

る為、常にねじれが作用するような構造は好ましくなく、架設時の安全性を優先して設計をした。また、A1背面の山は岩盤で形成されていたが、急斜面である為、切土をすると安定勾配で埋戻しが出来ない為、ロックボルトやコンクリート吹付工で斜面安定を図り、大きなアンカーブロックとして支持力を確保した。国道219号の通行確保する為、橋台の翼壁部分に鉄塔を乗せる構造にした。橋台にはアーチリブの斜吊り架設時に、アーチリブから支承部や桁端の水平ジャッキを介して橋台に大きな水平力が作用するため、橋台の翼壁部に補強鉄筋を配置して、架設時断面力に耐えられるよう設計した（図-11）（写真-8）。

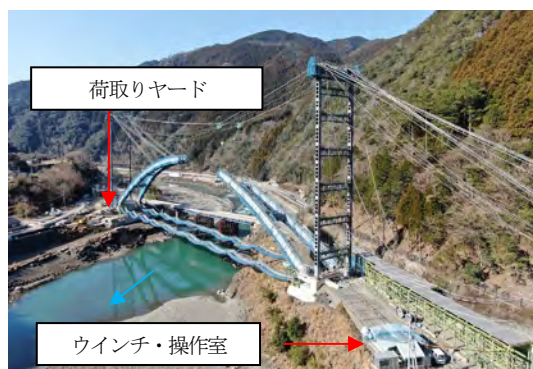
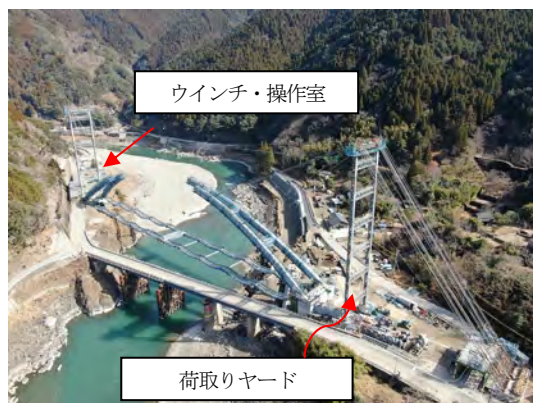
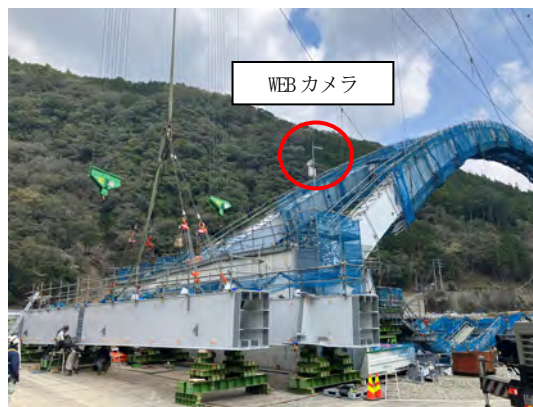
通常ケーブルクレーン架設において、部材搬入・荷取りヤード側にウインチ及び操作室を設置し、ケーブルクレーンの操作者が直接目で見えて施工を行うが、右岸・左岸側両ヤードとも狭隘でこれを満たすヤードの確保が困難であると判断した。そこで、荷取りヤードとウインチヤードを分割する検討を行った。特殊車両の運搬ルートが上流側からに限定されていた為、荷取りヤードをA2側右岸ヤードに設け、ウインチ及び操作室の設置ヤードをA1側左岸ヤードとした。操作者が目視できない問題は、荷取りヤードにWEBカメラを設置し、操作者がモニターにて視認する事と無線合図による対策にて解消することとした（写真-9, 10, 11）。

写真-9 A1 側左岸ヤード

写真-10 A2 側右岸ヤード

写真-11 荷取り状況

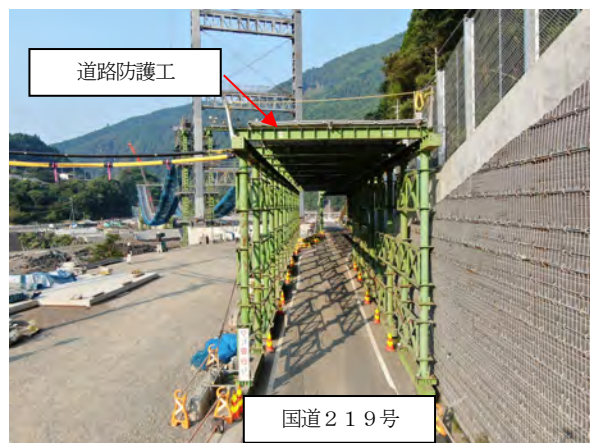
鎌瀬橋の施工位置が国道219号に隣接しており、国道219号を供用しながらの施工の検討が必要となった。通行車両への飛来落下等の万一に備え、道路防護工を設置し、片側交互通行となるものの、通行止めを行わないで施工する計画とした（写真-12）。

写真-12 道路防護工設置状況

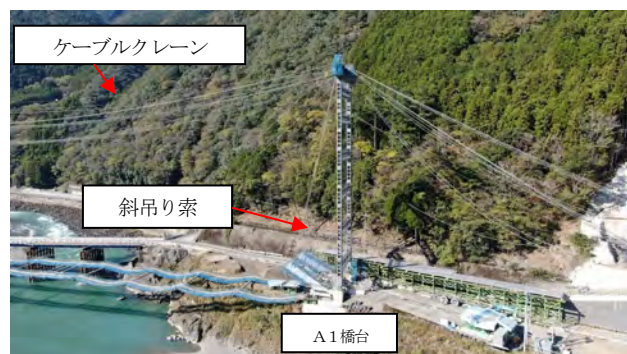
ケーブルクレーン斜吊り工法によるアーチ部材の架設を行った。A1, A2側より順次架設を行い、中央部材にて閉合を行った。まず起点側となるA1橋台上の桁部材及び横支材を架設した後、アーチ部材の架設を開始した。仮受けは、斜吊り索を設置しアーチを転倒しないように仮吊りした。終点側も同様にA2橋台の桁部材及び横支材を架設した後、アーチの架設を進めた。アーチ架設と斜吊り索の盛替えを繰り返し行い、中央部材にてアーチの閉合を行った（写真-13）。

写真-13 斜吊り状況

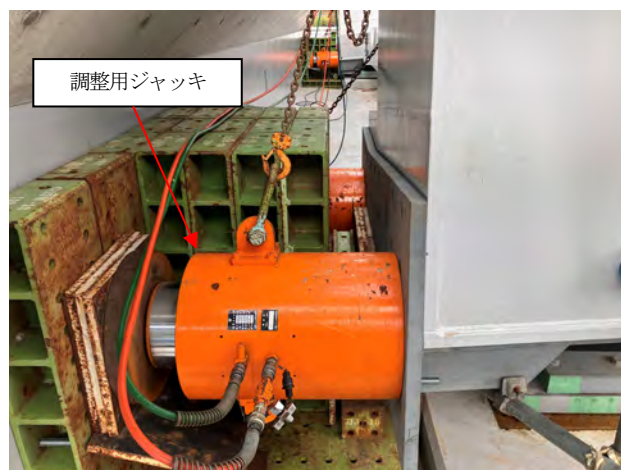
写真-14 支点部調整用ジャッキ

アーチ閉合時の施工性を考慮し、部材長を 20 mm 短く製作することで両ジョイントに 10 mm のワーキングスペースを設けた。高さ方向は斜吊り索にて調整し、部材間寸法については、A1, A2 両支点部に調整用ジャッキ（5000kN 各 4 台）を用いて、継ぎ手の隙間を設計値  $\pm 5\text{mm}$  以下に調整した（写真-14）。

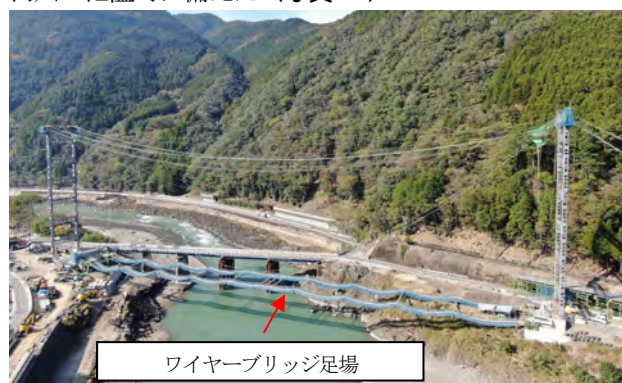
グラウンドアンカーについて、施工箇所のジャストポイントにて引き抜き試験を行い、引き抜き耐力の確認を行った。球磨川の出水対策として、ワイヤーブリッジ足場をHWLより高くなるように、直吊り索にて吊り上げ、河川の氾濫時に備えた（写真-15）。

写真-15 直吊り索による吊り上げ状況

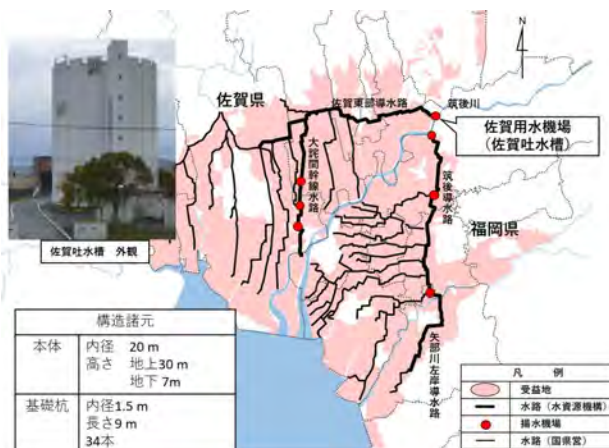
図1 佐賀吐水槽の位置図、外観、構造諸元

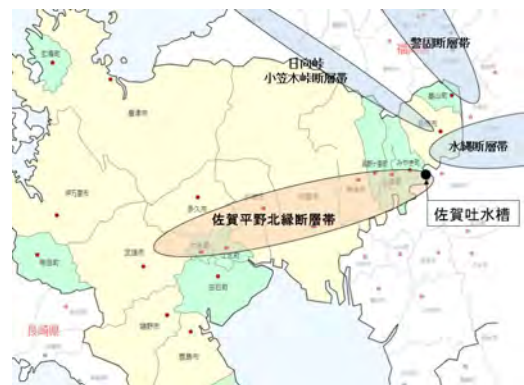
大規模地震として想定する地震動は、図2に示す各種断層のうち施設に最も大きい影響を与える佐賀平野北縁断層帯によるものとし、吐水槽本体と基礎杭（場所打ち杭φ1,500 mm）に対してそれぞれ耐震照査を実施した。

図2 佐賀吐水槽周辺の断層

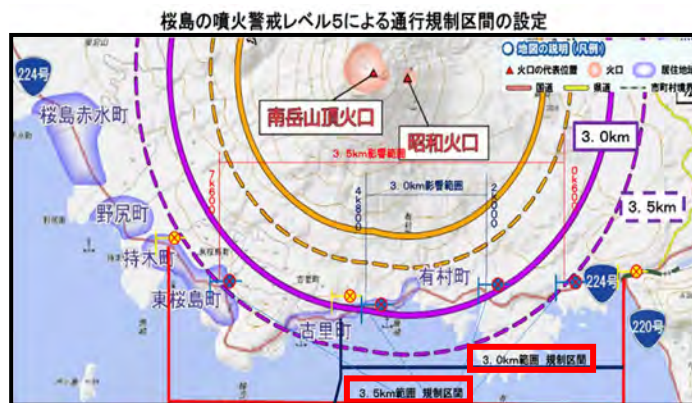
近年、桜島の噴火警戒レベルは3（入山規制）を維持しているが噴火活動の活発化や居住区域への噴石、火砕流の到達が予測される場合には警戒レベルが4（高齢者等避難）や5（避難）に引き上げられる。噴火警戒レベルが5まで引き上げられた際には火口から3kmもしくは3.5kmの範囲が立ち入り禁止になり、この範囲には大隅河川国道事務所管理の国道224号の一部が含まれているため通行規制を行う必要がある。（図2）

図2 桜島の噴火警戒レベル5による通行規制区間

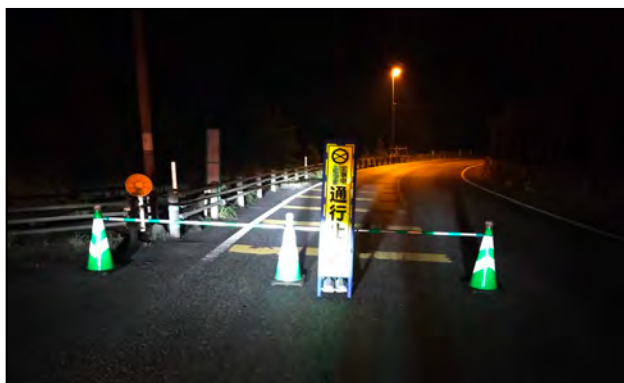
警戒レベルの引き上げから通行止め開始までに時間を要した原因としては、警戒レベルの引き上げが日曜日の夜間であったため、すぐに職員が現場に行くことができなかったことや災害協定業者や出張所と通行止め地点が離れていること（最も近い垂水国道維持出張所から桜島口でも約10km）、写真1のように手動で通行止めのバリケードを設置する必要があったことなどがあげられる。特に夜間に噴火が発生してしまった場合、勤務時間外に職員が通行止め地点へ向かい、作業を行うのは時間がかかるだけでなく職員の負担も非常に大きなものになってしまう。しかしながら噴火はいつ起こるかかわからないためいつでも通行止めができるように準備しておく必要がある。

写真1 2022年7月24日の通行止め実施状況

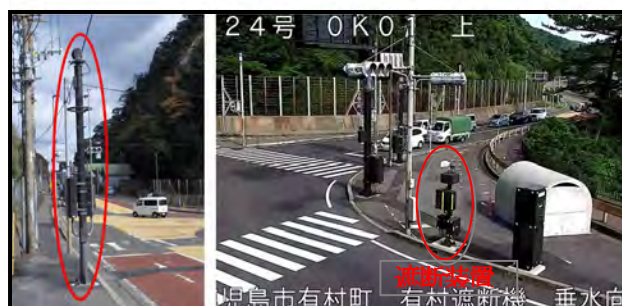
写真2 新たに増設したCCTVとそれをういた遮断装置周辺の監視の様子（桜島口交差点・垂水向き）

これらの課題から遮断装置周辺にCCTVを新規で複数設置（写真2）し、遠方や遮断機直前、側道などからの車両の接近を監視できるようにし、安全なタイミングで遮断装置を作動させることができるような環境整備を行った。また、これらのCCTVには、桜島の火山灰がレンズに付着することで視認性が低下することに備えて、レンズに水を吹き付け洗浄する水噴霧装置を搭載している。

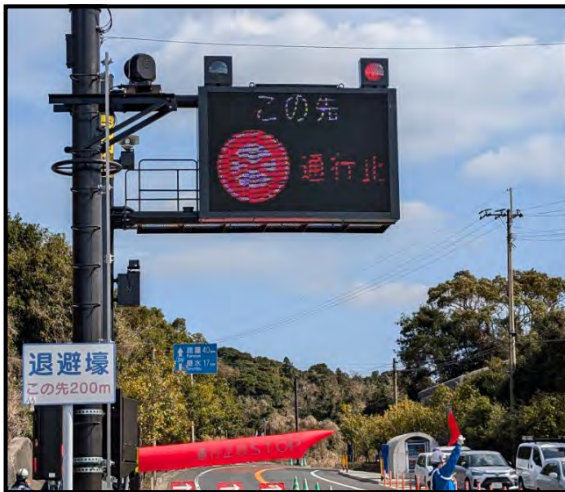
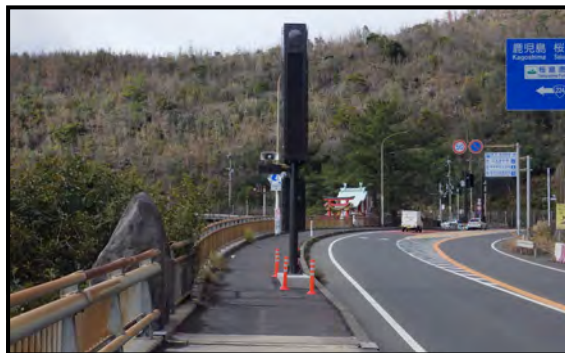
写真3 遮断装置作動中の情報板（上）と手前に設置されている補助情報板（下）

このほかにも、遮断装置の100m手前に補助情報板、直前に情報板を設置し、それぞれを遮断装置の作動状況と連動させることにより、運転者に対してもあらかじめ遮断装置の作動を知らせることで注意を促し、遮断装置周りで事故の抑止につなげている。（写真3）そのほかにも遮断装置周りにスピーカーを設置し、遮断装置を作動させる際にはサイレンや音声案内で遮断機作動を知らせることができるようにしている。

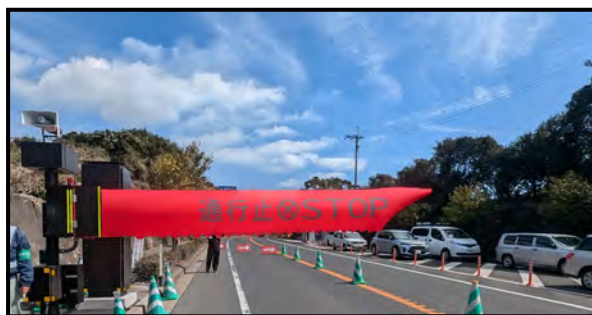
写真4 遮断装置作動時の様子

さらに、万が一遮断装置に車両が衝突してしまっても車両や運転者への損傷を極力小さくするためエア式の遮断装置を導入した。これは箱に格納された合成繊維製の円筒型バルーンに空気を供給することで膨らませ、道路を遮断するという仕組みであり、非常に柔らかい素材かつ中身が空気で満たされているため衝突時の損傷軽減が期待できる。（写真4）バルーンは赤色蛍光色で目立つ色になっており、収納箱内部に設けられているLED がバルーン内部で点滅するため夜間でも視認性に優れている。

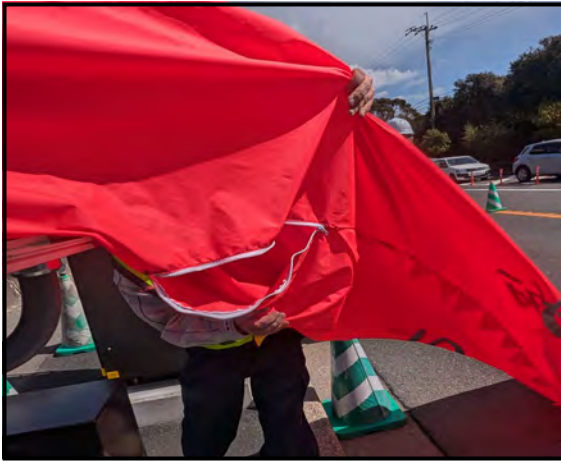
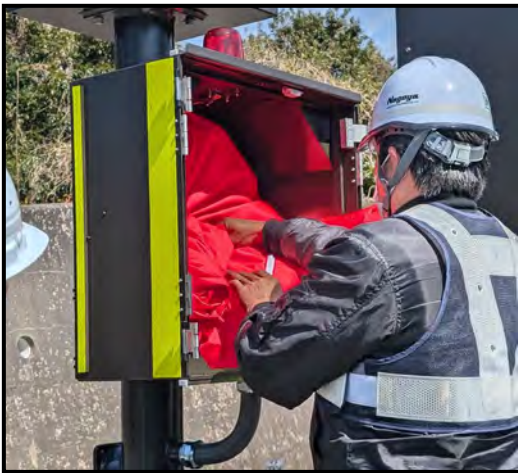
遮断装置を格納する際は遠隔での操作ができないため、直接現地へ向かい手動で作業を行わなければならない。まず、遮断装置に供給されている空気を止めたうえで萎ませて遮断装置の根元にあるチャックを開けることで遮断装置内のすべての空気を抜くことができる。（写真5）そのうえで合成繊維製の遮断装置を小さくまとめ、格納されていた箱に入れることで元の状態に戻すことができる。時間にしてわずか1分程度であり1人でも片付けることができるため、負担軽減や人件費の削減にもつなげることができる。（写真6）

写真5 遠隔式遮断装置格納の様子①

写真6 遠隔式遮断装置格納の様子②

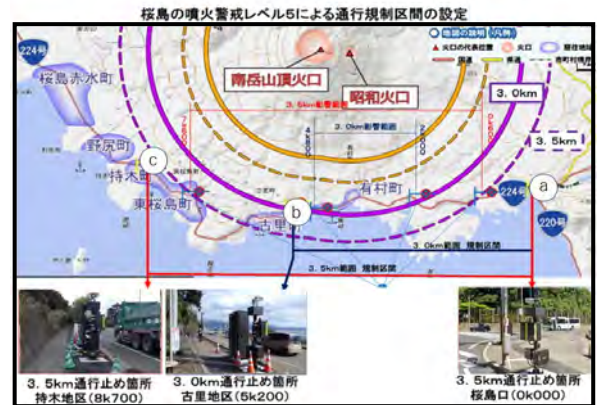
遠隔式遮断装置の設置場所は、火口からの立ち入り規制の距離が3.0km、3.5kmいずれの場合であっても通行止めの起点となる桜島口交差点（a）、3.0km通行止め終点である古里地区（b）、3.5km通行止め終点である持木地区（c）の計3か所に設置した。（図4）

図4 遠隔式遮断装置設置位置

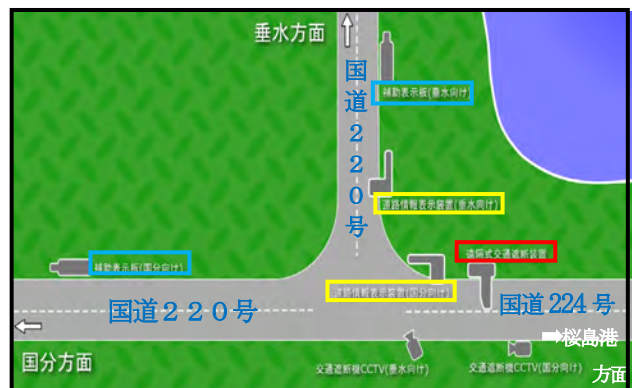
遮断装置は桜島港方面へ向かう国道224号の下り線側に設置し、補助情報板と情報板、スピーカーを垂水方面と霧島方面両方向から向かって来る車両に対し注意喚起ができるよう国道220号の上りと下りに1か所ずつの計2か所に設置した。（図5）

図5 桜島口交差点の模式図

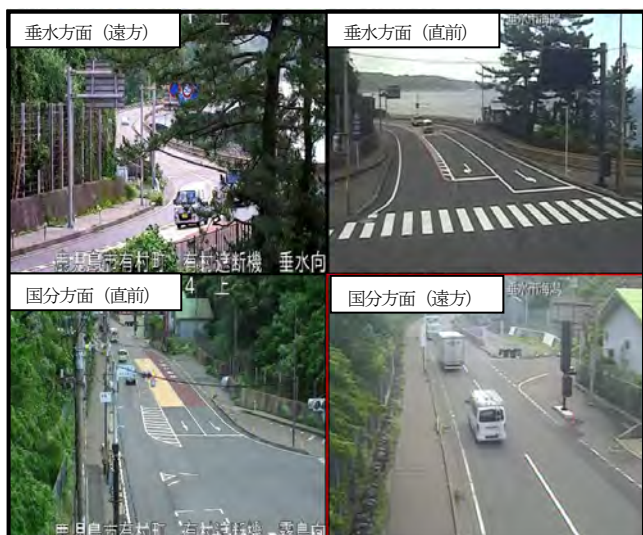
また、国道220号の垂水方面と霧島方面の映像を確認しやすくするためCCTVを2か所増設し、既存のCCTVと合わせ計4機のCCTVにより両方向からの遠方と直前での車両の監視ができるようにした。（写真7）

写真7 CCTVによる監視の様子（桜島口交差点）
