# 福岡第2法務総合庁舎整備事業実施プロセス における営繕職員の取組について

下地 言奈<sup>1</sup>・宮森 結季子<sup>1</sup>・野田 堅介<sup>1</sup>

<sup>1</sup>九州地方整備局 営繕部 整備課 (〒812-0013 福岡県福岡市博多区博多駅東2-10-7)

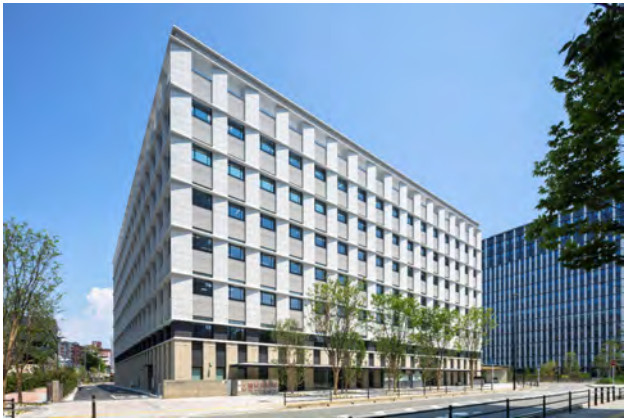
図-3 福岡第2法務総合庁舎 外観

また、建築意匠等、外観計画についてはシンボル空間の一部であるロータリー部分の底についてのアドバイスに対して、建物との一体感のある、象徴的なデザインの底・門扉の形状とし、魅力あるロータリー空間づくりを目指し検討を進めた。検討するにあたり、デザイン比較表などを作成し、設計事務所や関係者と協議を重ね、底の象徴性、街区全体の景観、建物外観デザインとの一体感、歩行者からの視認性のなど様々な要素を検討した。

（図-5）さらに、シンボル空間からの歩行者・駐車場からの車利用者共にアクセスしやすい計画とするため、歩行・車寄せに配慮し、上部に底を設ける計画としており、通行人の目にも止まりやすい場所に配置した。

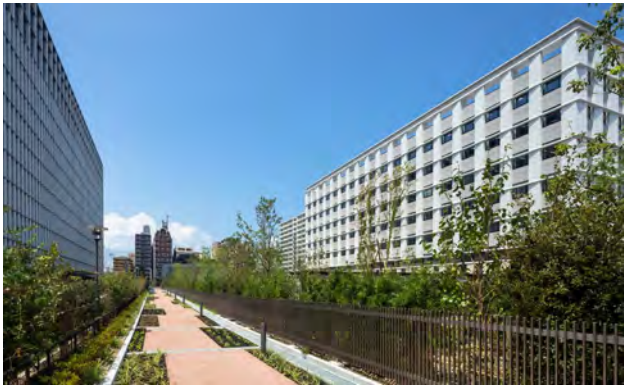
図-4 緑の歩行者空間

また本敷地は地区計画により、緑化率30%以上を定められているため、構内緑化の推進も積極的に行った。求められた緑化率を満たすために、地上の植栽帯及び公開空地で緑化を行うとともに、敷地内の駐車場を緑化ブロックで緑化を行い、緑化率30%以上を確保し景観的にも配慮がされた整備を行った。

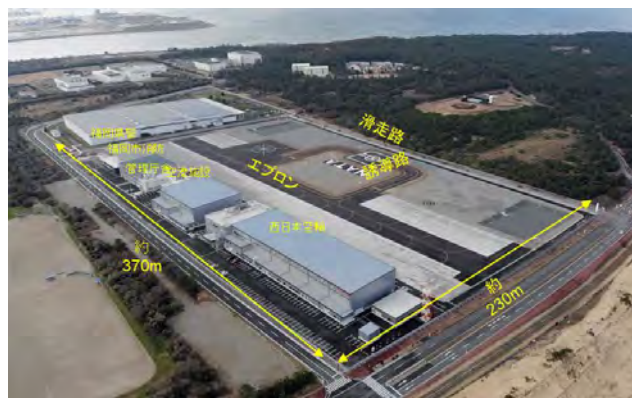
図-12 奈多ヘリポート

関連施設にはヘリコプターの格納庫等もあった。福岡空港では消防、捜索・救助、緊急医療、報道等のヘリコプターと、民航機（固定翼機）の運航が競合することが多く、緊急出動が必要なヘリコプターの地上待機といった課題が生じる等、双方の運航に影響を及ぼしていた。さらに、今後も航空機の発着回数の増加が見込まれていたことから、ヘリコプターの更なる迅速な活動及び、福岡空港の運航効率の向上等を図る必要があった。そのため、ヘリコプターと民航機の混在を改善する目的で、2018年度～2019年度に奈多地区に「奈多ヘリポート」を設置し、2020年3月26日から供用を開始している。（図-12）

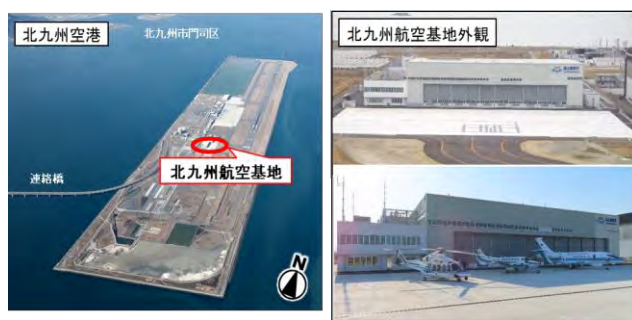
図-13 北九州空港へ移転した海上保安庁航空基地

ことになったが、海上保安庁の航空基地については、固定翼機と一体運用を行っていることから、海上保安庁は九州北部周辺海域の捜索救助・警戒監視体制の一層の強化を図るべく、北九州空港に移転することとした。2017年度～2019年度に北九州空港において北九州航空基地を設置し、海上保安庁は2020年4月1日から供用を開始している。（図-13）

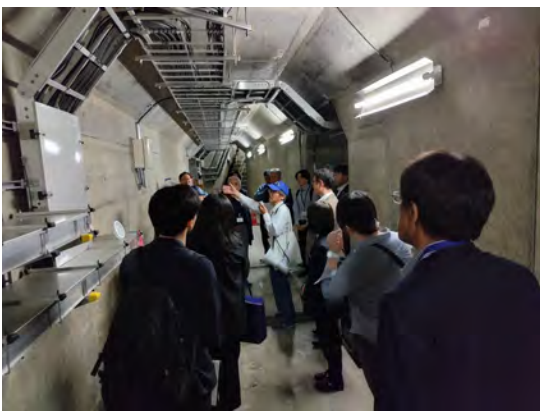
普段入れないダム内部にて漏水量や変位管理の説明

普段入れないダム内部にて、漏水量の測定場所を見たり、変位の管理について説明を受けて、大山ダムの役割や管理方法を学んでいた。

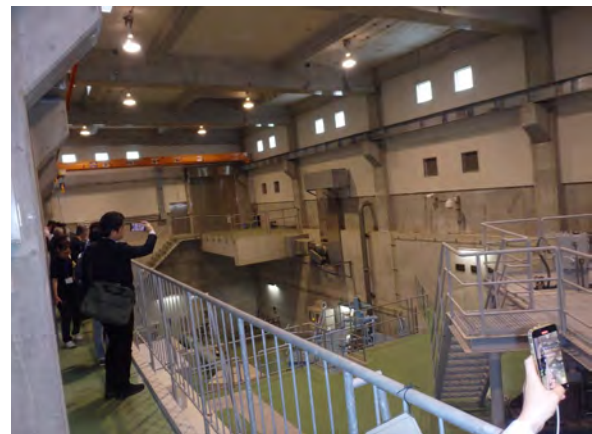
水力発電、放流設備の説明

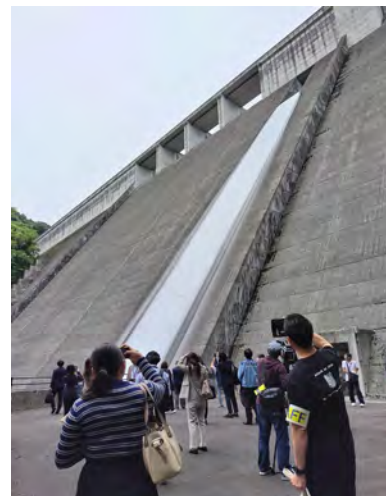
越流している状況を目の前で確認

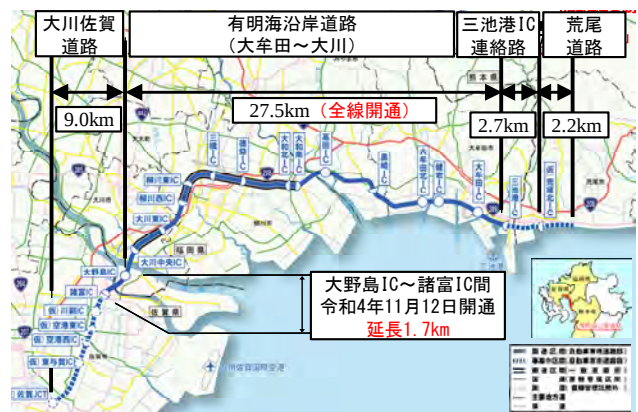
図-1 有明海沿岸道路の概要図

有明海沿岸地域は、有明粘土や蓮池層と呼ばれる非常に柔らかい粘性土主体の地層（N=0～1）で構成されており、大川佐賀道路（佐賀県側）では、軟弱層の層厚が20m程度と福岡県から佐賀県に向かって軟弱層の層厚が厚く変化する傾向を示している。特に、大川佐賀道路（諸富IC～川副IC）間の地層構成は、有明粘土層を挟ん

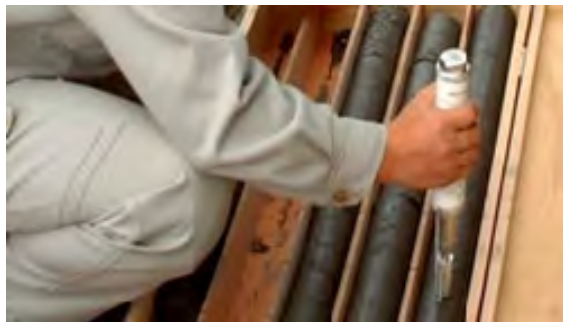
図-11 針貫入試験の実施状況

図-10に一軸圧縮試験と針貫入試験の品質管理に関する模式図、図-11に針貫入試験実施状況を示す。改良体の品質確認時に実施する一軸圧縮試験は採取試料数が限定的であるため、強度が不明な部分が一定範囲残り、弱部を検出できない可能性がある。

一方、針貫入試験は、一軸圧縮試験との相関があり、簡易的で多点測定(10cm間隔)が可能ことから、一軸圧縮試験だけでは強度が不明確な範囲の強度が確認でき、現場配合試験や本施工後の改良体の品質確認時に局所的な弱部の抽出が可能である。

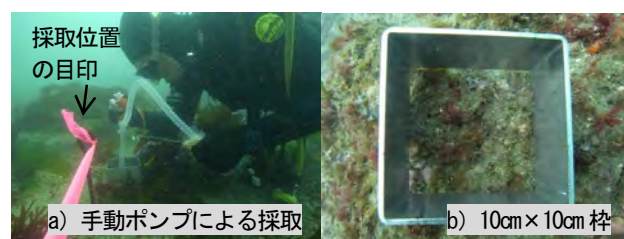
写真-4 堆積泥の採取状況

海藻類の生長に悪影響を及ぼす可能性がある堆積泥量を測定するため、コドラート内（2m×2m範囲）とその周辺について、潜水士により試料を採取した（写真-4）。採取方法は、予め定めた位置（10cm×10cm範囲）の岩盤上から手動ポンプを使用し、吸引を10回と定めて採取量を統一している。

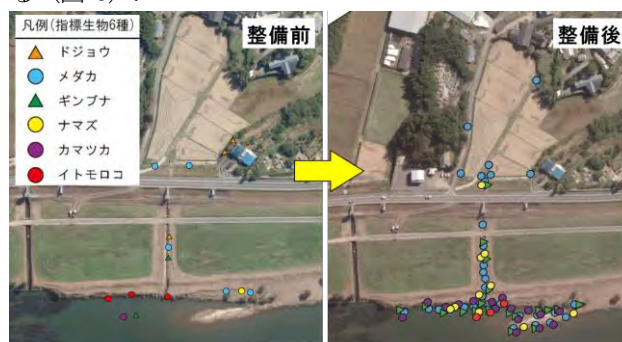
図-3 エコロジカルネットワーク事業(御徳地区)の整備前後における指標生物の分布

河川と背後地の水路・水田の水面の連続性を隔てている樋門の段差を解消し、魚類等の生物の生息・繁殖環境を創出するため、九州初の取組としてエコロジカルネットワーク事業を実施した。以前までは、水路の水深が浅い事や大きな段差がある事により、魚類等の生物の移動が制限されていた。そのため、水路の構造を階段状にすることで落差を解消し魚が遡上できる環境を整備した。また、一部分を蛇行させるなど多様な形状に設計することで、生物の生息環境を創出した。水路ー水田間を自由に行き来が出来るよう簡易魚道の設置も同時に行った。河川川表（河川側）・川裏（水田側）双方の水路整備等により、「評価種」や希少な「重要種」の確認種数が増加傾向にあり、魚類等の移動の横断性確保が図られている（図-3）。

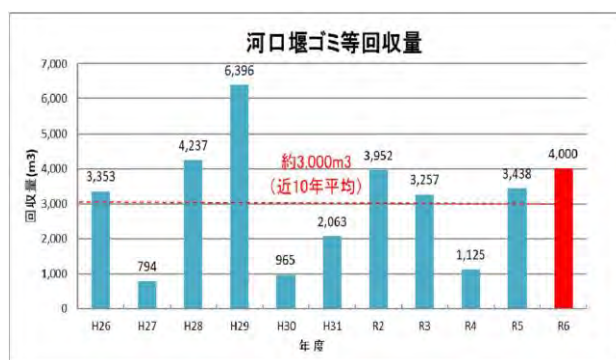
図-6 河口堰におけるゴミ等回収量

遠賀川流域内においては、日常のゴミのポイ捨てだけでなく家電用品の不法投棄が後を絶たない。投棄されたゴミは生態系を含めた環境・景観を悪化させるのみならず、川を通じて河口堰へ集まりゲート操作に支障をきたす他、船舶の安全航行や漁業への被害等が懸念される。毎年、春の遠賀川一斉清掃を実施するなど、流域各地で清掃活動に取り組んでおり、昨年度の清掃活動にて回収したゴミの総量は15トン以上に及ぶ(図-5)。河口堰においても漂着したゴミの撤去作業を実施し、年平均3000㎡のゴミを回収しており、人力で一つ一つ分別した後に処分を行っている(図-6、図-7)。

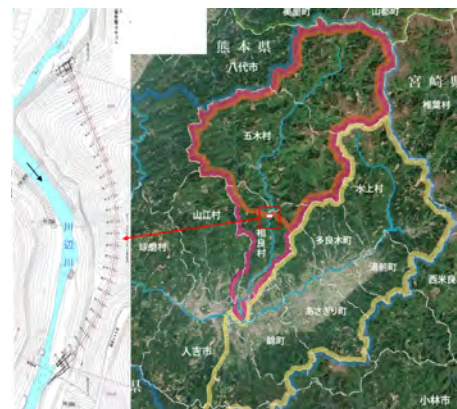
図-1 川辺川ダムの仮排水路トンネルの位置図

川辺川の流水型ダムでは、令和9年度に本体工事に着工する予定であり、その期間は川の流れを仮排水路トンネルに転流する(図-1)。転流期間中はトンネル内の流速が大きくなることから、アユやニホンウナギ、サクラマス(ヤマメ)等の移動が困難と予測されている。このため、仮排水路トンネル内部の河床を改良し、多彩な河床環境を再現することが求められている。一方、トンネル内部を流下する土砂に伴うコンクリート底面の摩耗対策も必要であり、並行して、「セルフライニング」手法について検討を行うこととしている。

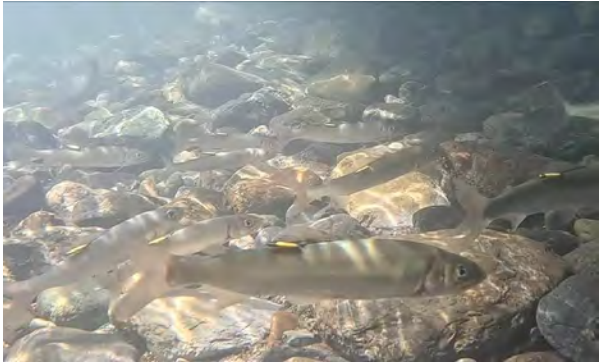
写真-2 アユが遡上している様子

本実験の結果から、球磨川産のアユが暗くて長い仮排水路トンネル内を遡上することが確認できた。しかしながら、実験1回目と実験2回目のアユの遡上数を比較すると実験2回目の方が約150個体減少していた。ここで、トンネル内の流速に着目してみると、実験1回目の流速は0.5~0.9m/s、実験2回目の流速は約1.6m/sであり、アユの巡航速度が約1m/s、突進速度が約2m/sであることを踏まえると、実験2回目の流速はアユの巡航速度を超えており、アユが遡上しにくい環境であったことが要因の1つとして考えられた。

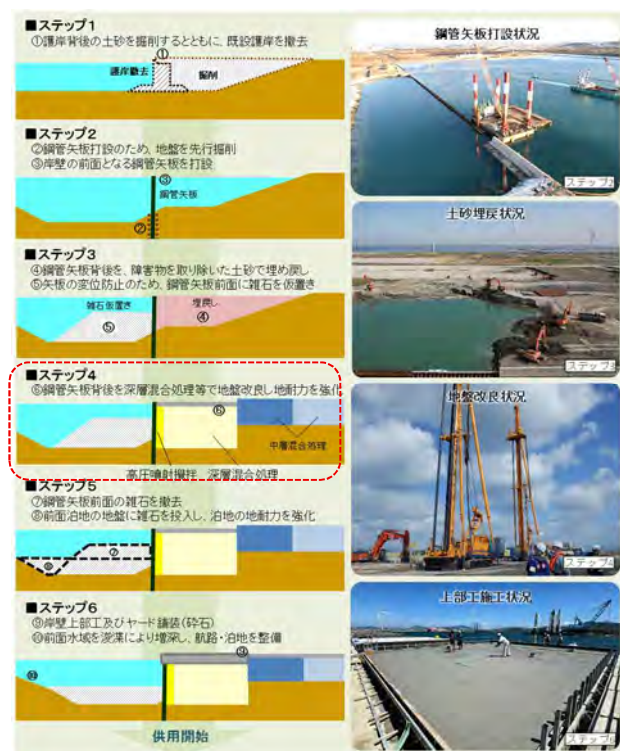
図-3 岸壁整備全体の施工ステップ<sup>図2)</sup>

本工事では既設岸壁撤去後の埋戻し土(ステップ③)およびその下部の在来地盤に対して、地耐力強化のため深層混合処理工法、と高圧噴射攪拌工法による地盤改良を施工した。また、岸壁前面には施工時の矢板の安定、および変位対策として雑石仮置き（カウンター）を設けた。

本工事の改良対象層は、埋土層（Ss層）および在来の粘性土層（Ac2層）下端までである。埋土層には、最大粒径φ100mm程度の礫混り土の利用が計画されていたことや、比較的硬質な在来粘性土層（Ac2層：最大N値=9、粘着力c=80kN/m<sup>2</sup>）を改良する必要があったことから、一般的な深層混合処理工よりも硬質地盤への適用性の高いCI-CMC-HA工法が採用された。また、自立式鋼管矢板との深層混合処理工の間詰には高圧噴射攪拌工であるFTJ工法が採用された。

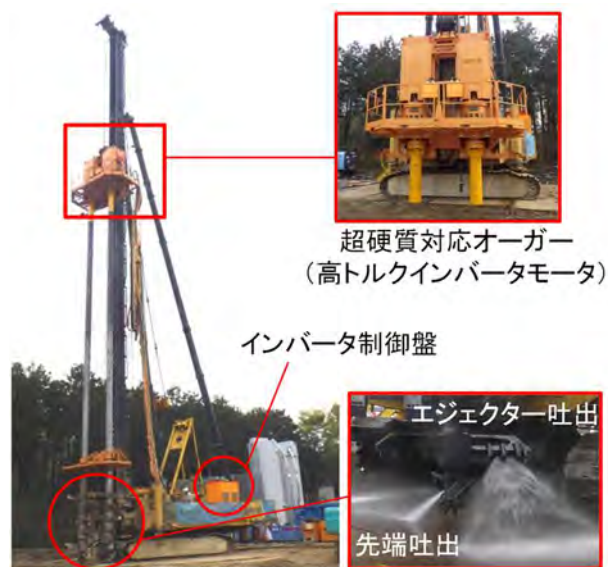
図-5 CI-CMC-HG 工法

囲を広げた深層混合処理工である<sup>2)</sup>。改良径は一般的に広く用いられるφ1600mm×2軸施工と同一のため、硬質地盤等の問題が生じた際に改良径や配置を変えることなく超硬質地盤対応型への仕様変更が可能である。

表-2に工法ごとの高止まりの発生割合を示す。CI-CMC-HG工法の適用により、高止まりは大幅に改善され、全数量のうちの0.3%（2セット）に留まった。高止まりが生じた2セットの下部の未改良深度については、後施工にて高圧噴射攪拌工により改良し、事後調査ボーリングにてその密着性を確認した。

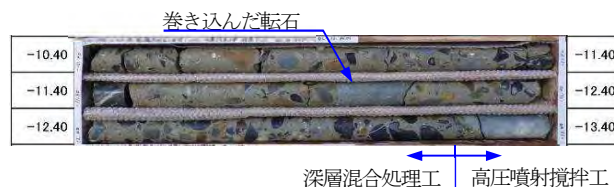
図-6 高止まり部の改良体の事後調査

深層混合処理工における一般的な変位低減の工法では地中に投入したスラリー量と同等の排泥を地上に回収することで、周辺変位の低減を図っている。排泥を確実に回収するためには一定の水準を満たすスラリー量や、攪拌域の流動性の確保が必要となる。一方で、環境負荷の低減のために排出土の削減も必要不可欠である。そこで本工事では標準部は水固化材比（W/C）を一般値よりも低い W/C=60%とし排泥量の削減を図りながら、矢板に近接したエリアでは W/C=100%として変位低減対策との両立を図った。各仕様における改良杭の品質について表-4に示す。

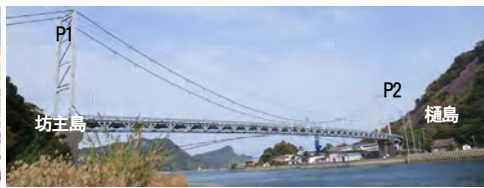
写真-1 樋島大橋 外観写真

樋島大橋は吊橋であり、上天草市の八代海に浮かぶ坊主島と樋島を結ぶ、島民唯一の生活道路である。2018年の吊橋部主ケーブルを防護するカバー交換工事の際、ケーブルを構成している素線の腐食や局部的破断が確認されている。

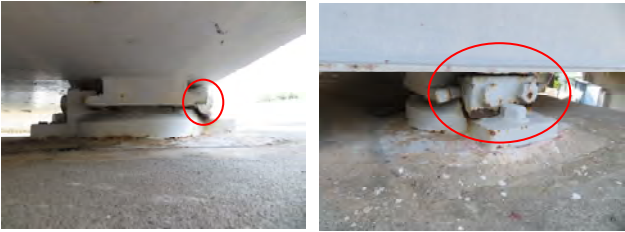
写真-11 サイドブロック破断

取付高架橋のP5, P6橋脚上支承において、サイドブロックが破断している。損傷概要を写真-11に示す。サイドブロックは、支承部に掛る水平力に抵抗する部材である。破断の原因の1つとしては、地震等による強い外力によるもの以外に、側径間がループ形状であることから、温度伸縮挙動が複雑になり、支承の有する可動域では追従できなかった可能性も考えられる。サイ

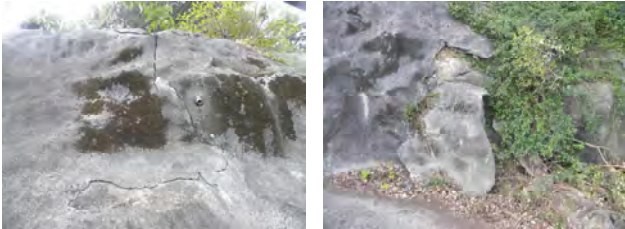
写真-12 地山被覆モルタルのひび割れ・剥離

架橋位置周辺で一部地山崩壊や吹き付けモルタルのひび割れ・剥離が確認された。損傷概要を写真-12に示す。吹付モルタルは地山の風化防止や浸食防止を目的としたものでモルタルの変状は地山保護機能を低下させる。地山が崩落すると、アンカレッジの損傷や不安定化、異常変位が生じて、吊橋全体が不安定化する等の可能性も考えられる。

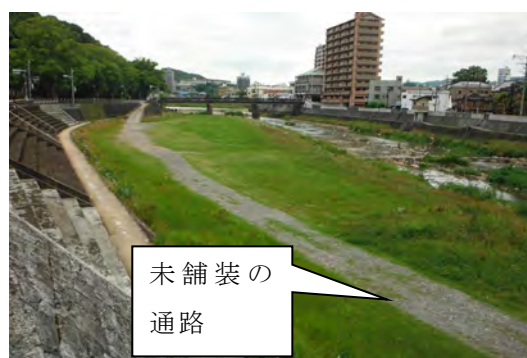
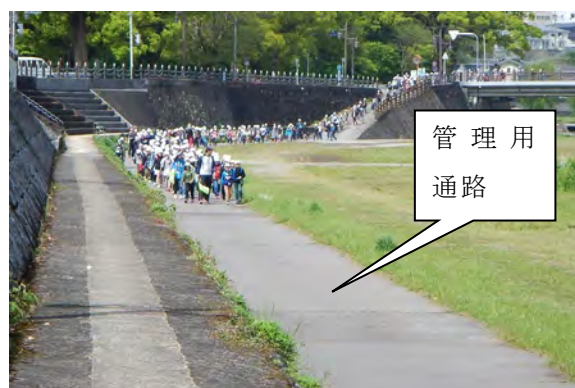
図-1 高水敷の通路整備

市街部の散策路、地域住民の生活通路として従前より活用されていた高水敷であったが、通路が未舗装で一部凸凹であったこと、一部区間で通路が途切れている状況にあった。

これを周回できる管理用通路として一連区間で舗装整備することにより、散策等の日常的な河川利用時の利便性・安全性向上、イベント時の動線確保、再開発が行われている諫早駅周辺から市役所などの下流域までの歩行者ネットワークの確保、河川管理者の河川巡視の円滑化を図った。(図-1)

未舗装の  
通路

管理用  
通路

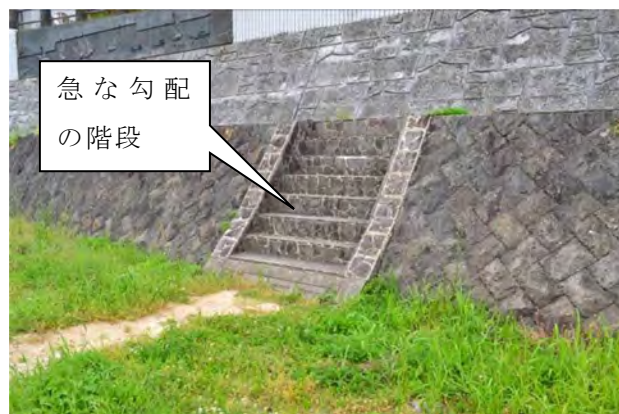
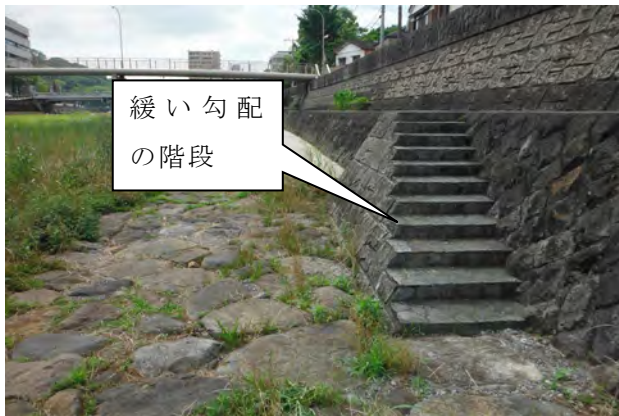
図－２ 管理階段の整備

当該地区は堤防が特殊堤（パラペット）ということもあり、河川へ降りる階段も急勾配で踏み幅も狭い状態にあった。そこで昇降方向を河川に対し鉛直方向から流下方向に見直すことにより、勾配を緩くし、踏み幅を確保した管理用階段の整備を行った。このことにより日常的な河川利用者の利便性・安全性の向上を図った。(図-2)

急な勾配  
の階段

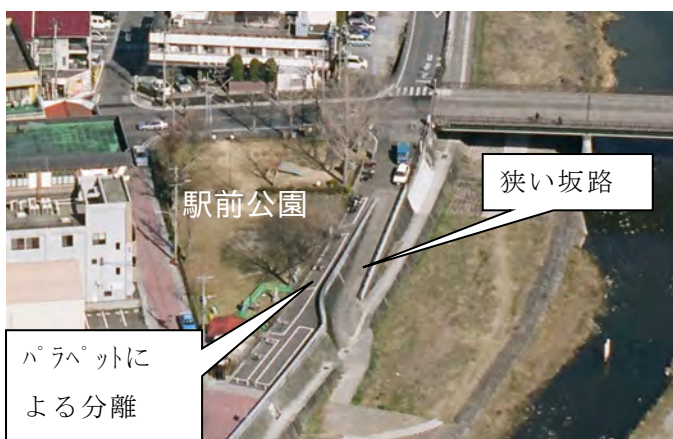
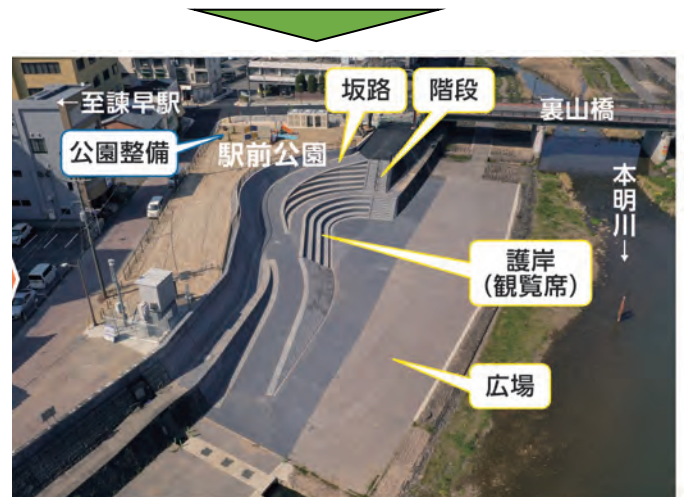
図－３ 駅前公園の堤防整備

駅前公園とそのすぐ横を流れる本明川河川敷が一体となった利活用を目指し、パラペット堤をなくし、イベント広場となるよう高水敷への坂路、階段の整備、高水敷の整正などの整備を行った。（図－４）

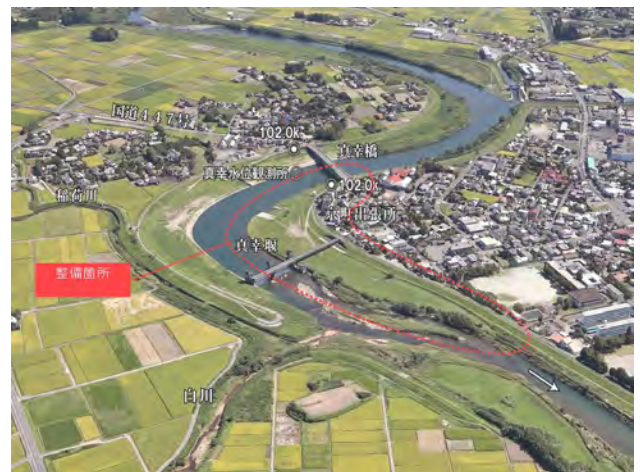
図-2 京町温泉地区かわまちづくり整備箇所

今回整備が完了したえびの市京町温泉地区(図-2)は、例年開催される、えびの京町温泉夏祭り花火大会の会場として、また、親子サイクリングや親子バーベキューなど、アウトドアイベントの会場として利用されており、観光の中心となるとともに地域の憩いの場として活躍している。『えびの市の魅力をかかわまちでつなぎ、住民参加型の持続可能なかわまちづくりの実現～「アウトドアシティえびの」の更なる活性化を目指して～』のコンセプトの下、えびの市のまちづくりと川内川のかわまちづくりの融合により、周辺観光拠点等の地域資源を活かした、観光・交流拠点として、地域交流の促進と地域活性化を目的に、2021年3月に川内川水系かわまちづくり計画に追加され、事業が開始された。

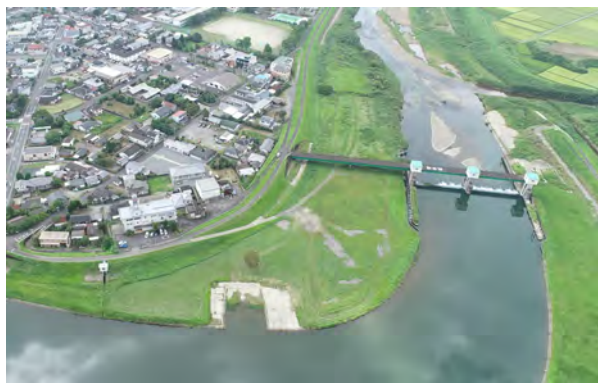
写真-5 工事着手前写真

また、作業部会では、「護岸から水辺に安全に近づけない、堤防から高水敷までの車道幅が狭い、整地がされておらず少しの雨でぬかるむため子供たちが安全に利用できない、駐車場としても利用しづらい」などの課題が挙げられた。（写真-5）

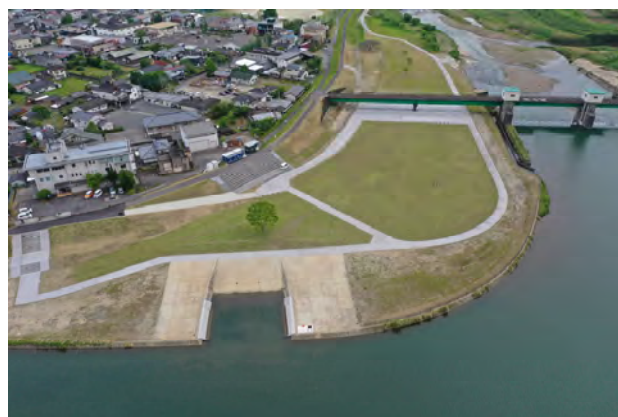
写真-6 工事着後写真

工事は2023～2024年度の2か年に渡って行われた。内容は、前述の課題を踏まえ、堤防から高水敷へのアクセスのための大型階段の設置および坂路拡幅、芝生の整備、管理用通路（散策路）、駐車場、トイレおよび手足洗い場の設置、船着き場の改良（階段護岸）等である。これらの整備により、地元の住民や子供たち、カヌー利用者の当該箇所へのアクセス性と利用の安全性が高められ、快適で賑わいのある水辺空間が創出された。（写真-6）

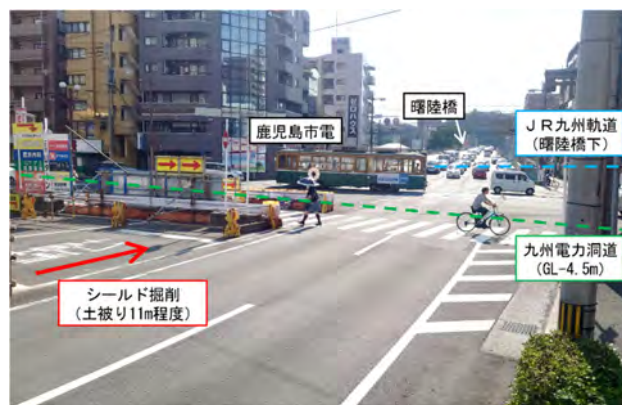
図-2 市街地部の概況

市街地部の概況を図-2に示す。シールドマシンは、都市部の幹線道路の中央部に発進立坑を設けて発進していることから、沿線の家屋や店舗等、周辺環境に配慮した施工が求められる。特に、九州電力洞道、鹿児島市電、曙陸橋、JR九州軌道（鹿児島本線、指宿枕崎線）においては、社会的に影響の大きな重要構造物の直下でのシールド掘削であり、各構造物への影響を最小限に抑えるため、事前の予測解析や施工時の変状計測を行いながら、慎重にシールドを掘進することが求められた。また、多岐にわたる管理者に対して、承認期間を考慮して早期の協議を実施する必要があった。

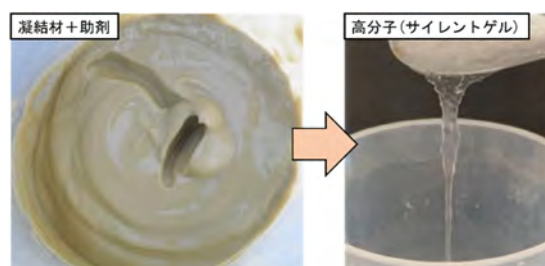
図-11 滑剤の性状

トライアル掘進においても、当初設計の「凝結材＋助剤」の滑剤を注入していたものの、振動・騒音の発生が確認されたため、摩擦低減効果のより大きい「高分子（サイレントゲル）」に滑剤を変更し、以降の掘進を行うこととした（図-11）。

一方、地表面ではシールドマシン掘進による振動・騒音の発生が一部区間にて確認された。これは、シールドマシンと地盤との摩擦に起因するものであり、通常、シールドマシン外面から滑剤を吐出することにより、摩擦を低減することが出来る（図-9,10）。

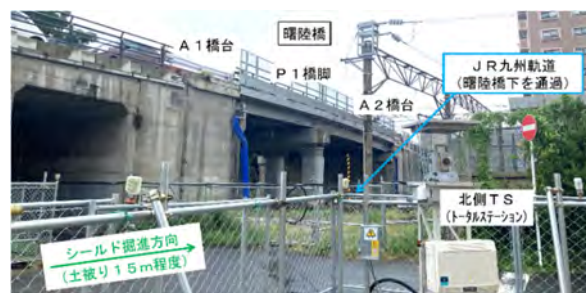
図-17 曙陸橋およびJR九州軌道一北側の概況

対象構造物は杭基礎形式の橋台および橋脚であり、片側2車線の車道を供用する道路橋である。図-17の概況に示す通り、JR九州軌道を跨線している。シールドトンネルとの位置関係は、平面図・縦断面図・横断面図(図-18,19)に示す通り、深度方向に曙陸橋の杭との離隔を確保している。なお、北側歩道橋については、先述の通り、杭を含めて歩道橋を一時撤去している。

計測方法は、橋台、橋脚の北面および南面にプリズムを設置し、JR敷地外に設置したTS(トータルステーション)から自動測量を行う方法とした。プリズムの設置はJR敷地内となるため、敷地の管理者であるJR九州と協議の上、夜間の線路閉鎖時に施工を行った。

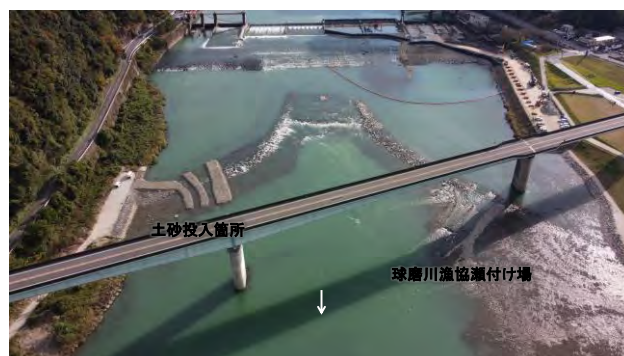
図-2 八の字堰における土砂投入箇所

こうした背景から、本検討会の取組の一環として、八の字堰周辺における瀬の質を改善を図るため、2024年11月に堰右岸下流の図-2に示す箇所、土砂投入による試行を行った。土砂投入は11月8日、11日～14日に行われたほか、18日に流量低下したため一部掘下げが行われた。その結果、産卵場付近の水深、流速に関してアユの産卵に適した環境が形成していることを確認し、同月20日にはアユの産卵も確認した。従って、土砂投

入がアユの生育環境改善に寄与したことが示唆される。モニタリングは今後とも継続する予定である。

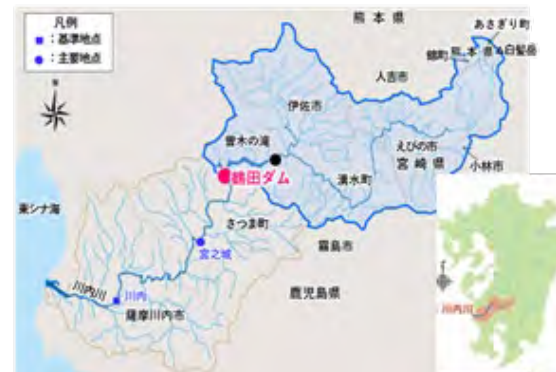
図-1 鶴田ダム流域図

川内川は、熊本県の白髪岳に発し、宮崎県を通って鹿児島県に入り、湯之尾滝を経て曾木の滝から鶴田ダムへと流入し、その後、川内平野を下り東シナ海へとそそぐ、流域面積1600km<sup>2</sup>、長さ137kmの九州屈指の大河川である（図1）。

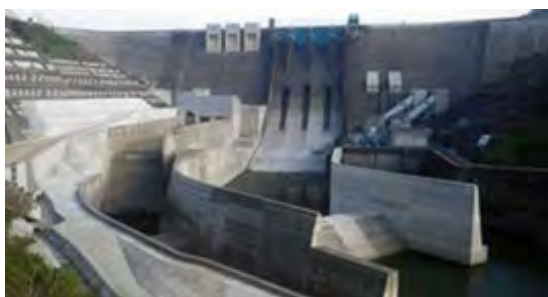
図-2 再開発後の鶴田ダム

2回目の平成18年7月の鹿児島県北部豪雨災害では、鹿児島県北部を中心とした記録的な豪雨に伴い、川内川の上流から下流に至る3市2町にかけて浸水面積約2777ha、浸水家屋2347戸という甚大な被害が発生した。この記録的な豪雨を契機に翌平成19年より鶴田ダム再開発事業に着手し洪水調節容量を7500万 $\text{m}^3$ から9800万 $\text{m}^3$ へ約1.3倍に増加させる事業が平成30年度に完了した(図2)。再開発後に起きた令和3年7月の洪水では平成18年7月の洪水を超える4107 $\text{m}^3/\text{s}$ もの最大流入量が記録されたが(平成18年時は4043 $\text{m}^3/\text{s}$ )、最大流入時に約3000 $\text{m}^3/\text{s}$ 減らす洪水調節を実施した。このとき、下流の宮之城観測所では水位上昇を約3.5m抑えることができたと推定され、堤防からの氾濫を防止している。
