平成 28 年熊本地震

緑川・白川等の被災・復旧状況（第 2 報）をまとめました。

平成28年熊本地震(最大震度7)における
白川・緑川等の被災及び復旧状況について
【第2報】

九州地方整備局 河川部

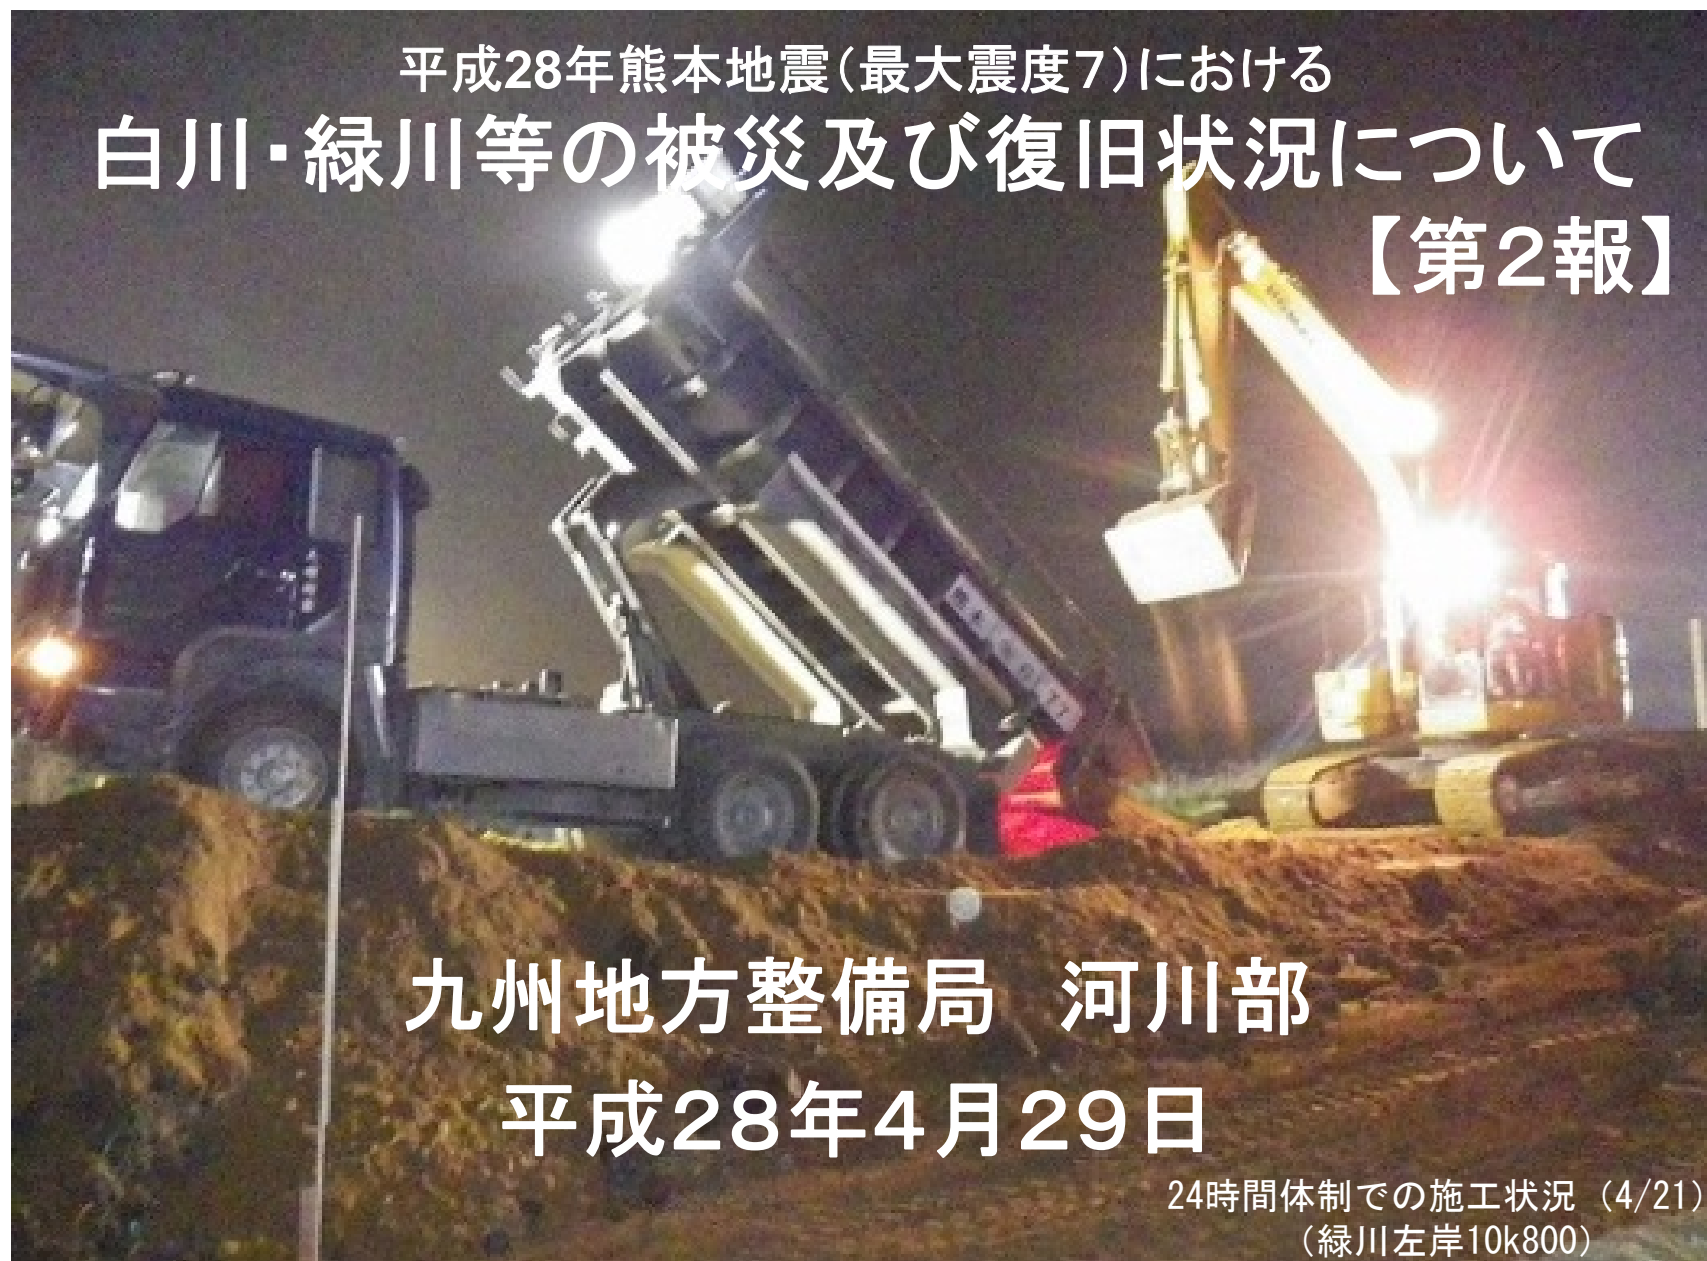
24時間体制での施工状況 (4/21)
(緑川左岸10k800)

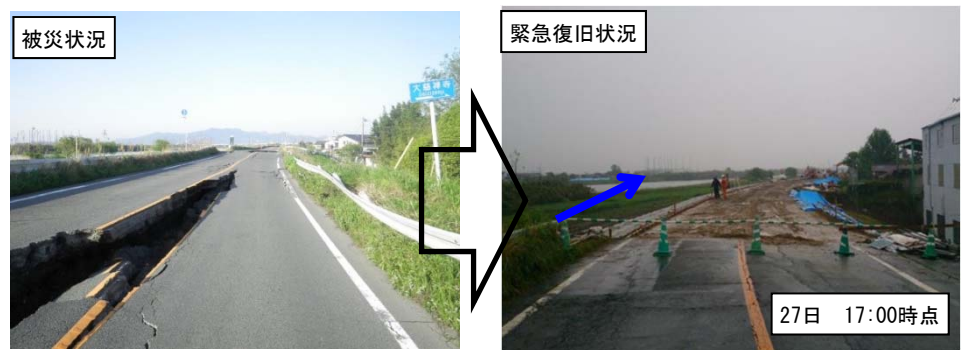
緊急災④ 緑川右岸 8k900付近 (熊本市)

・堤体の変状が比較的大きい緑川水系緑川・加勢川の11箇所については、24時間態勢で緊急的な復旧工事を実施しており、4月29日までに2箇所を完了し、残る9箇所を鋭意施工中です。

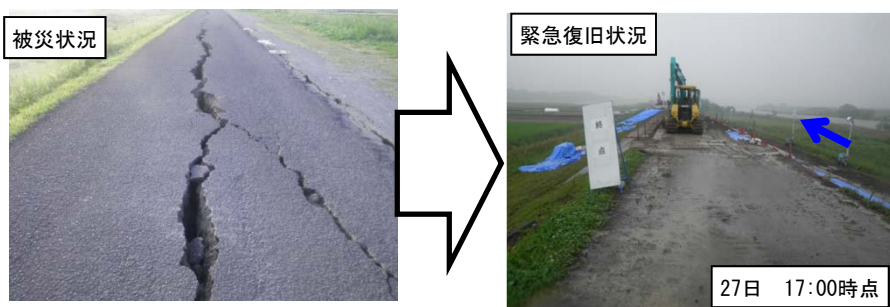
緊急災① 緑川左岸 18k400付近 (熊本市)

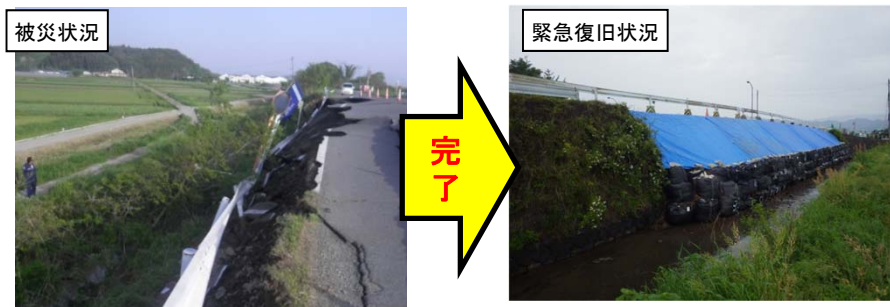
緊急災② 4/23 1:00完了 緑川左岸 20k700付近 (熊本市)

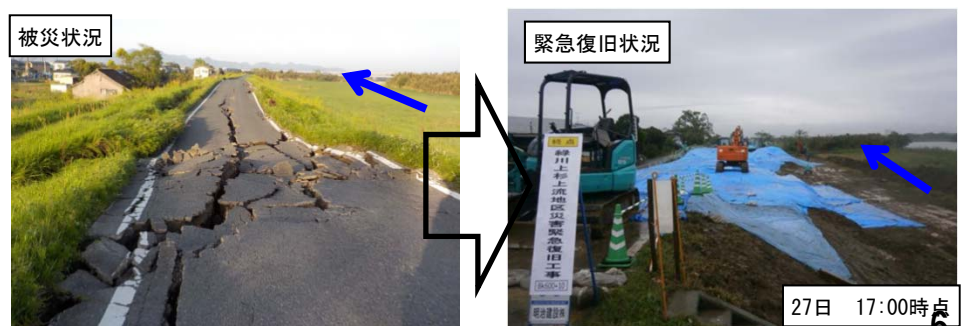
緊急災⑤ 緑川左岸 8k400付近 (熊本市)

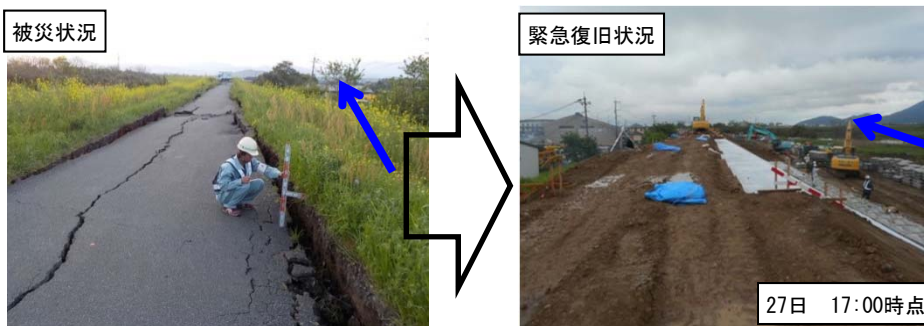
緊急災⑦ 緑川左岸 1 0 k 9 0 0 付近（熊本市）

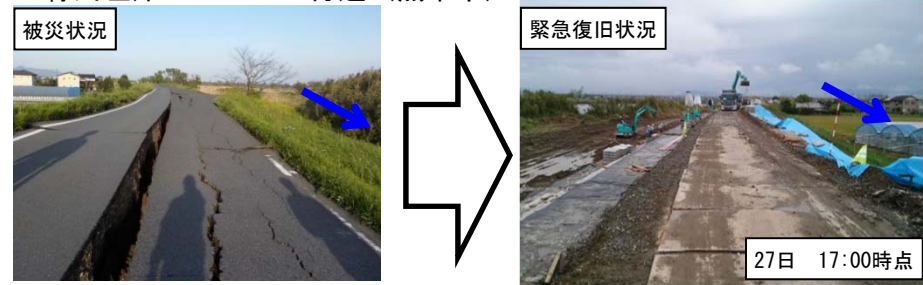
緊急災⑧

緑川左岸 6 k 3 0 0 付近（熊本市）

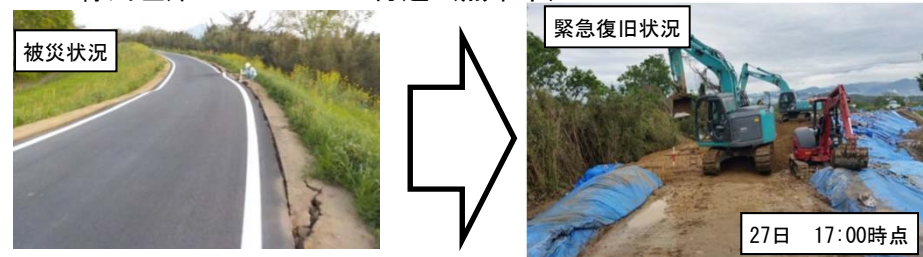
緊急災⑨

緑川左岸 1 2 k 4 0 0 付近（熊本市）

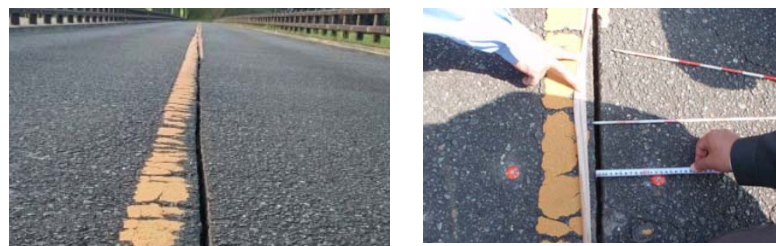
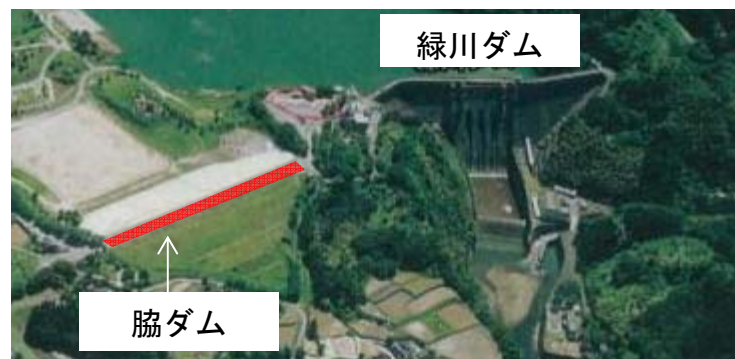
■緑川ダムの被災状況

- ・ 国土交通省が管理する緑川ダム(熊本県下益城郡美里町)では、脇ダム天端舗装の一部にひらきが発生しました。(4月26日に応急復旧完了)
- ・ 竜門ダム、松原ダム、下釜ダムで貯水池法面の小規模崩落等が発生しました。
- ・ いずれのダムも、ダム管理に支障はありません。

脇ダム天端舗装にひらき

緑川ダム : 安全性への影響は小さいと考えられる。念のためひらきの深さについて確認し、必要な補修が必要である。
