平成28年6月24日
熊本市
熊本河川国道事務所

熊本地震により被災した白川橋しらかわの復旧工事が完了 ～ 6月26日から通行が可能になります ～

白川橋側面図

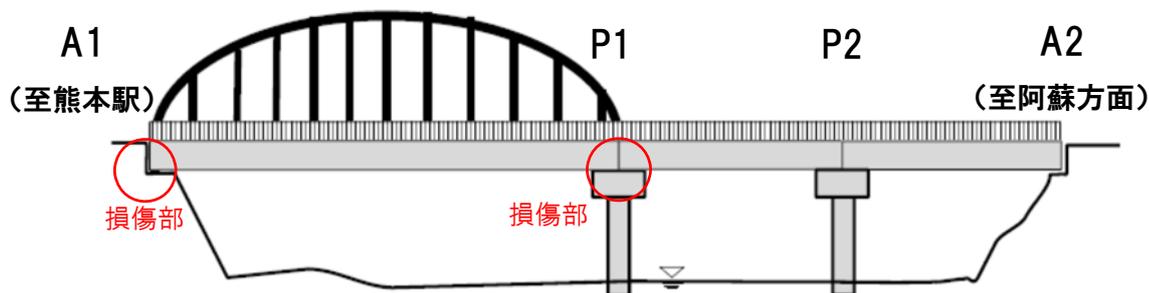
白川橋は、産業道路を經由して熊本駅と熊本市東部を結ぶ幹線道路であり、現在、熊本地震により鋼製支承（橋を支える部材）が大きく破損し、通行止めの状態です。

橋梁名：白川橋（架設年次：昭和35年）

橋長：L=148.8m 3径間

上部工形式：鋼ローゼ桁橋+PCポステン桁橋

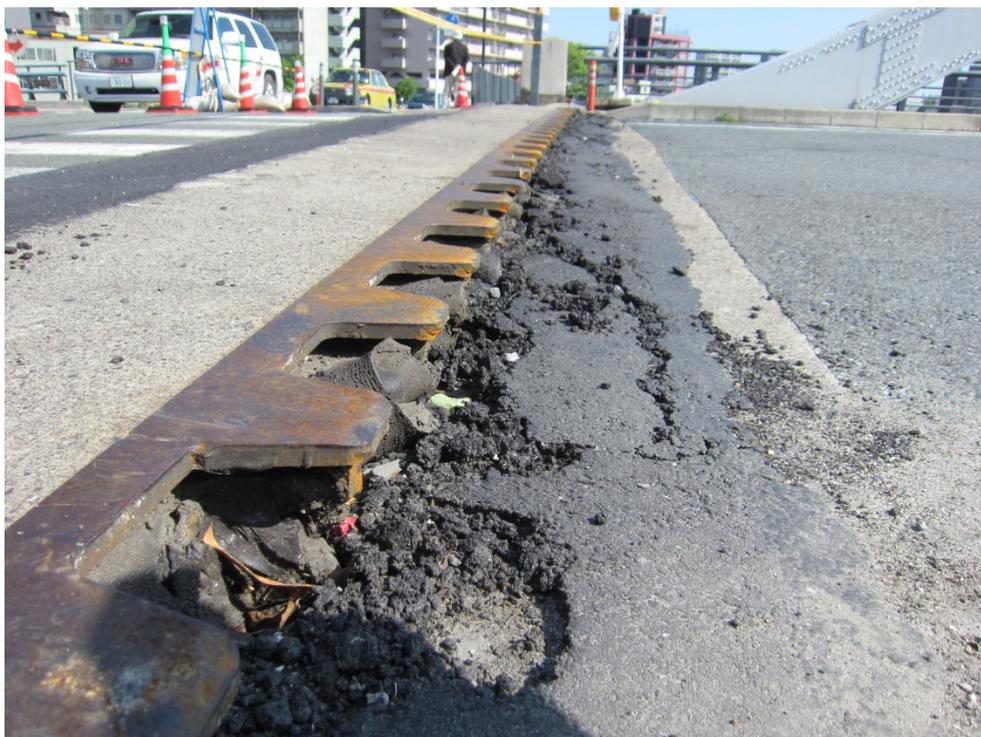
●橋の継ぎ目となる伸縮装置の損傷状況

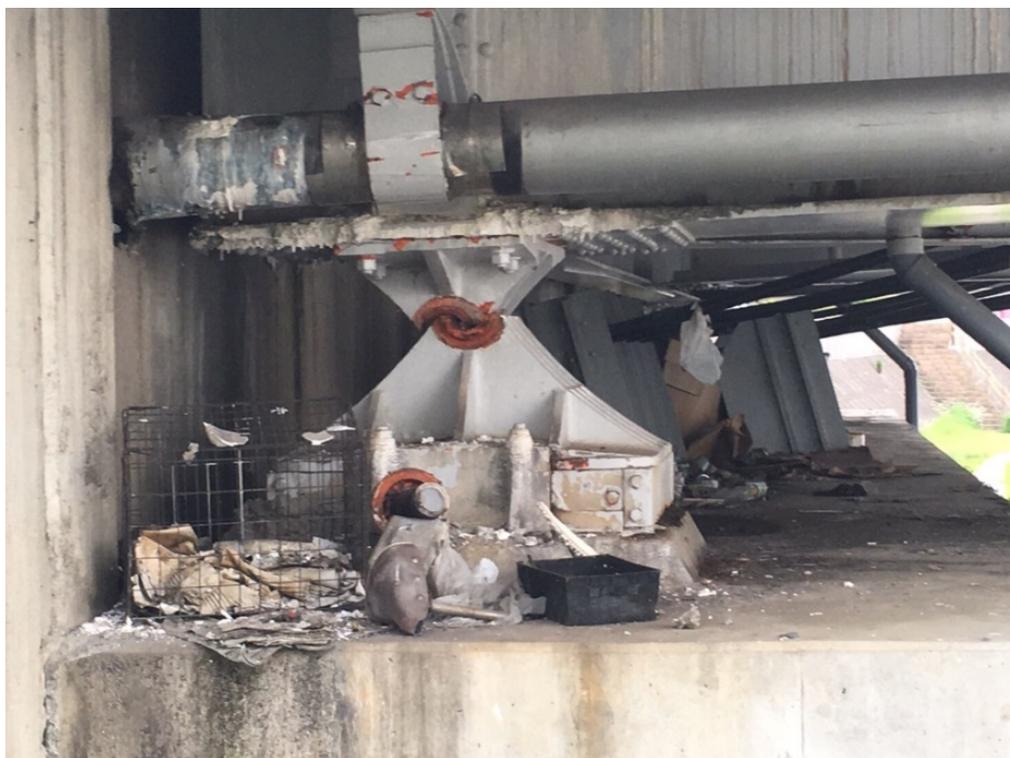
●橋を支える鋼製支承の損傷状況

- 熊本地震により、通行不能となっている主要地方道熊本停車場線くもとていしゃじょうの白川橋しらかわについては、橋梁の専門家による技術指導を受けながら、対策工法を決定し、6月2日から応急復旧工事に着手したところです。
- これまで、地震により損傷した支承（橋桁を支える部材）を取り外すため橋桁をジャッキで持ち上げ、さらにずれた橋桁を横移動させるなど、慎重に作業を実施してきました。
- 早急な復旧を目指してまいりましたが、この度、6月26日（日）に応急復旧工事が完了の見通しとなり、白川橋の通行が可能となりますので、お知らせいたします。
- なお、本格的復旧工事については、詳細が決まり次第あらためてお知らせいたします。
