平成28年9月9日
九州地方整備局
熊本河川国道事務所

俵山トンネルルート(県道熊本高森線)の 復旧に向けた作業について

～ 扇の坂橋 (L = 123m) 他2橋の補修工事に本格着手します。～

■ 損傷した橋梁の復旧計画（大切畑ダム橋）

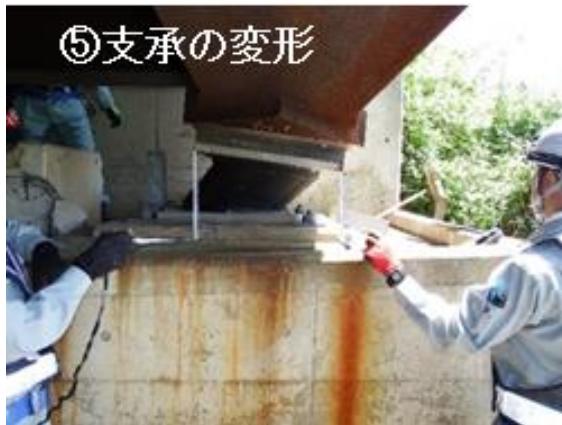
① 上部工桁端部コンクリート欠損

- 上部工の桁端部コンクリートの断面欠損や下部工のひび割れ、地覆部の欠損等の損傷が生じています。
- 対策は、ひび割れ注入、断面修復および伸縮装置の取替え等を行います。

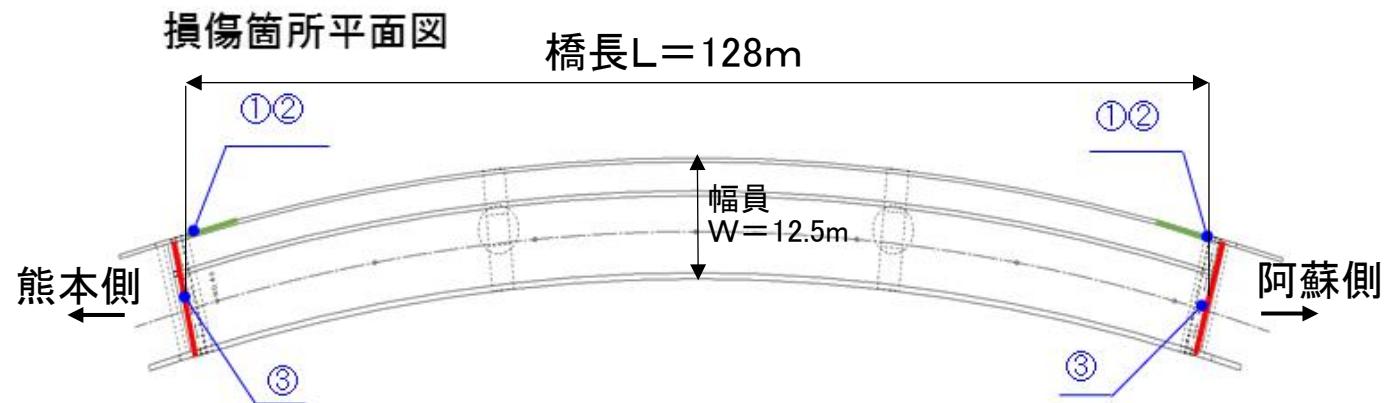
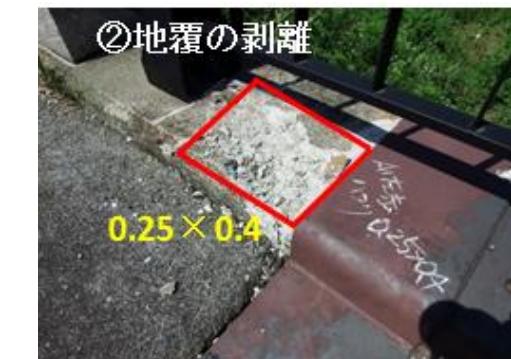
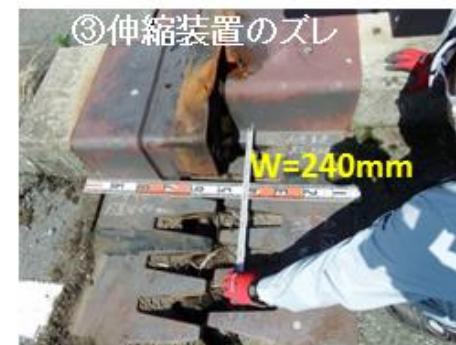
■ 損傷した橋梁の復旧計画（扇の坂橋）

- 防護柵、上部工桁、支承の変形や伸縮装置のズレ、下部工のひび割れ等の損傷が生じています。
- 対策は、部材の取替、ひび割れ注入、断面修復などを行います。

（3径間連続鉄桁橋 H13架設、橋長：128m）

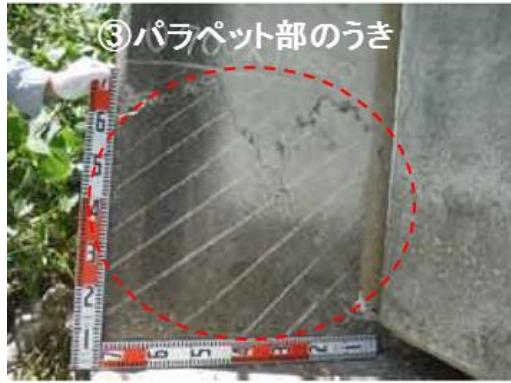
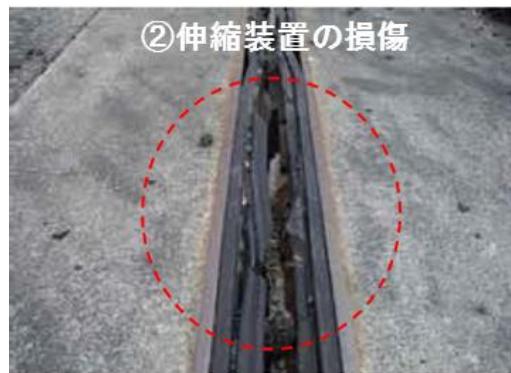
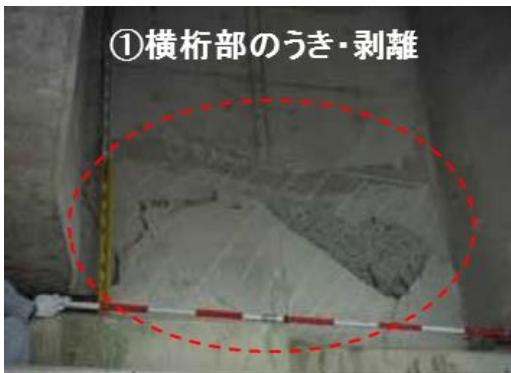
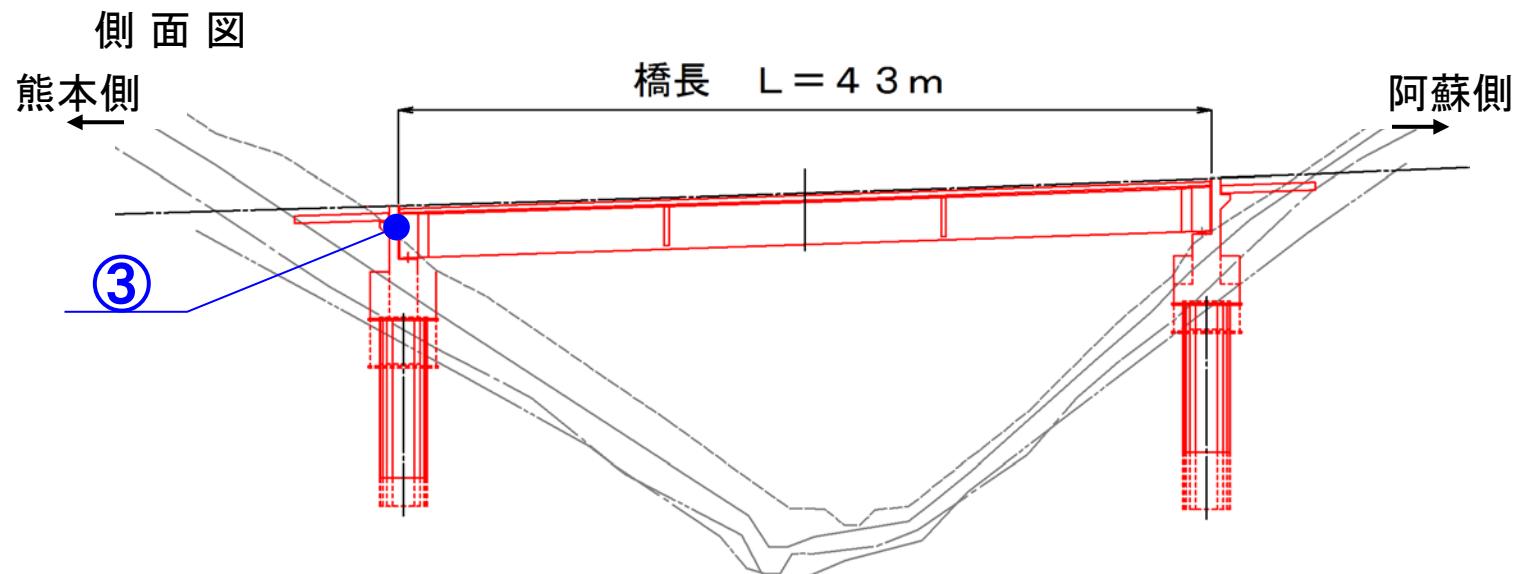
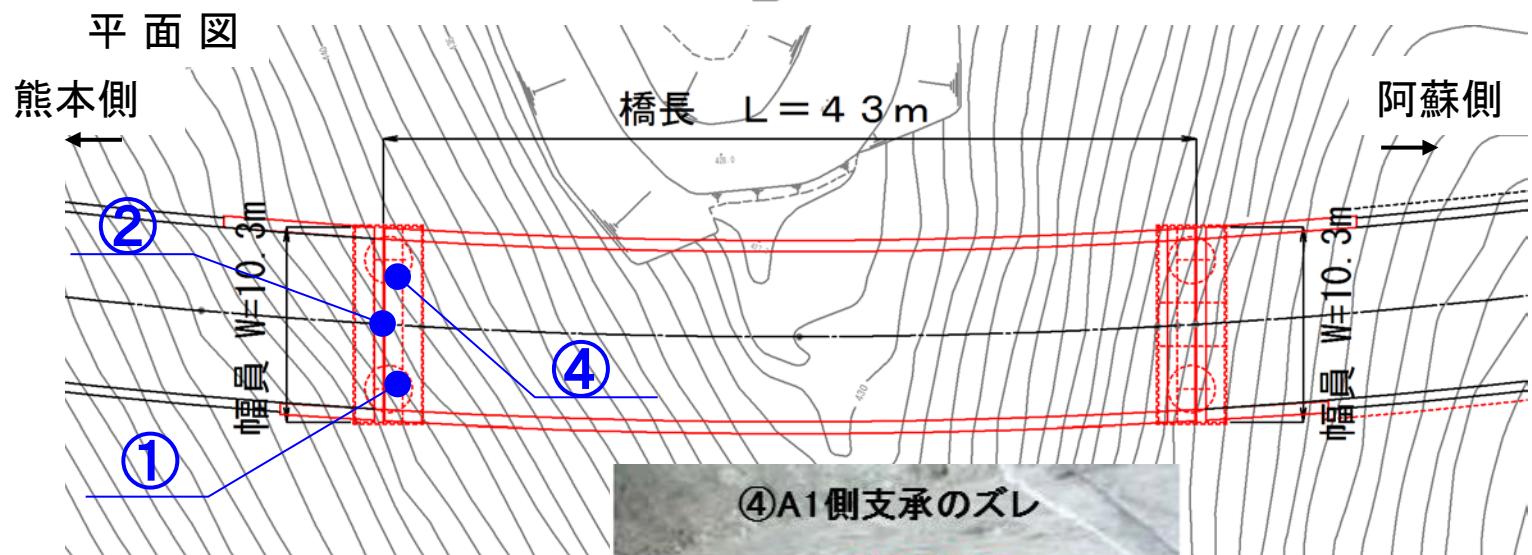
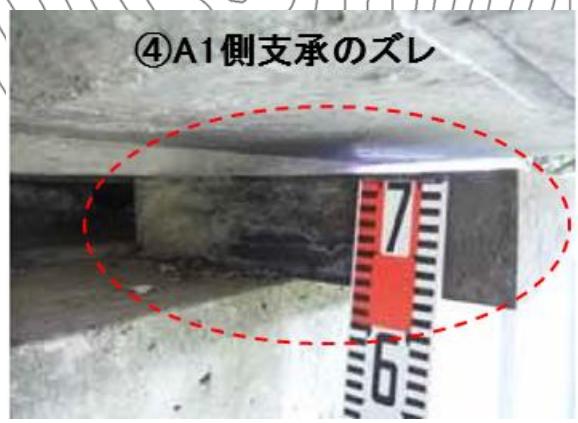
- 横桁部、パラペット部のうき、伸縮装置の損傷、支承のズレ等の損傷が生じています。
- 対策は、横桁およびパラペットの打替え、伸縮装置の取替え、支承の取替え等を行います。

(PC単純T桁橋 H11年架設、橋長:43m)
