平成28年11月 4日  
九州地方整備局  
熊本河川国道事務所  
熊本地震災害対策推進室

## 阿蘇大橋地区の土砂災害緊急対策工事の進捗について（お知らせ）

- ・ 復旧工事に着手し半年が経過
- ・ 斜面上部に残る不安定な土砂を受け止める土留盛土の施工が完了
- ・ 斜面頭部の不安定土砂の除去（ラウンディング）も大幅に進捗

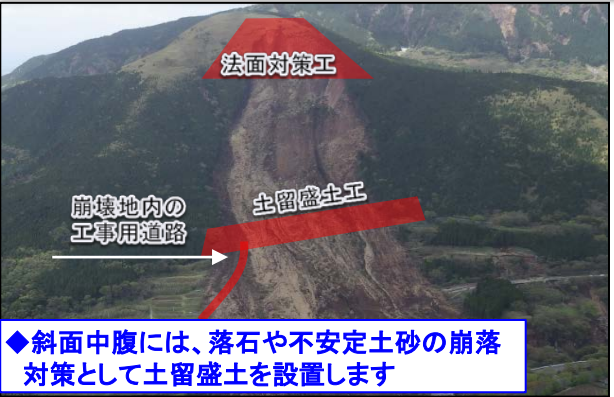
◆斜面中腹には、落石や不安定土砂の崩落対策として土留盛土を設置します

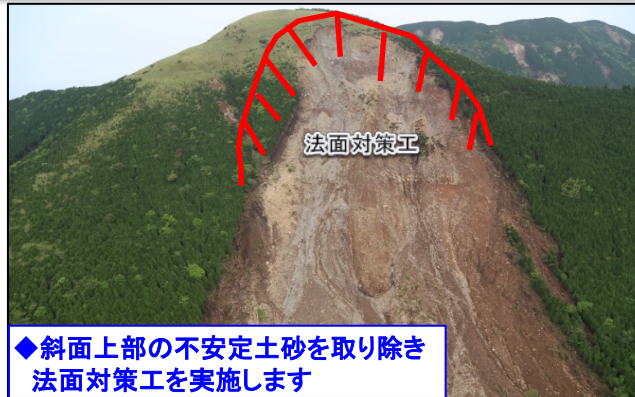
◆斜面上部の不安定土砂を取り除き法面对策工を実施します

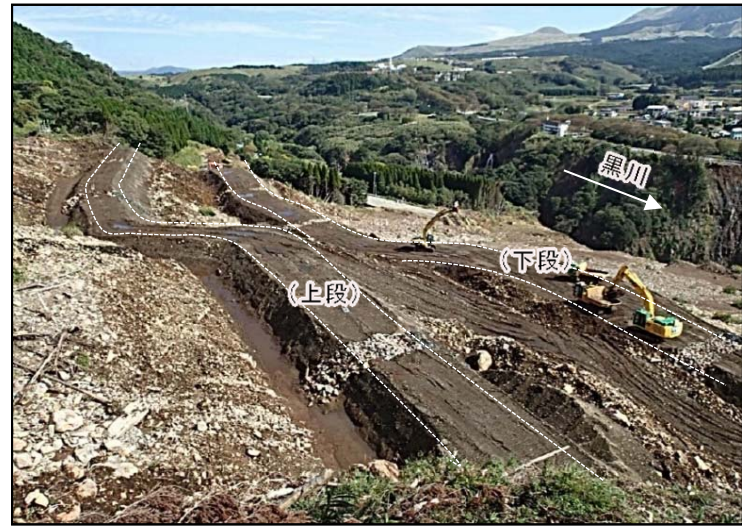
土留盛土整備状況(10月27日熊本側より撮影)

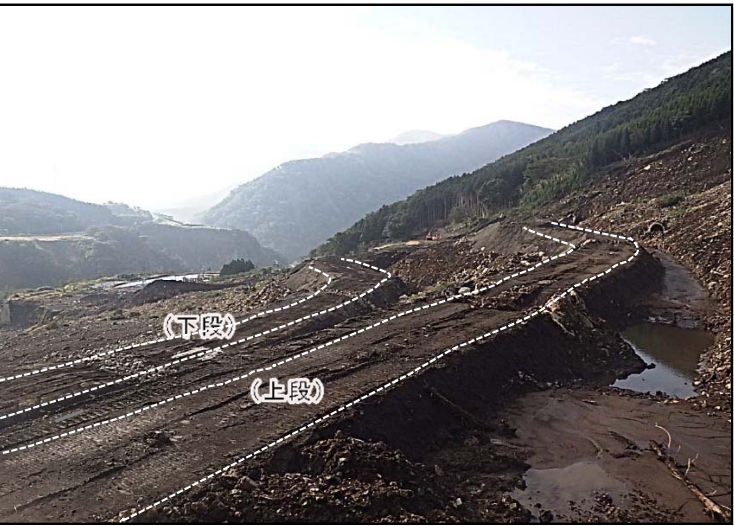
土留盛土整備状況(10月30日大分側より撮影)

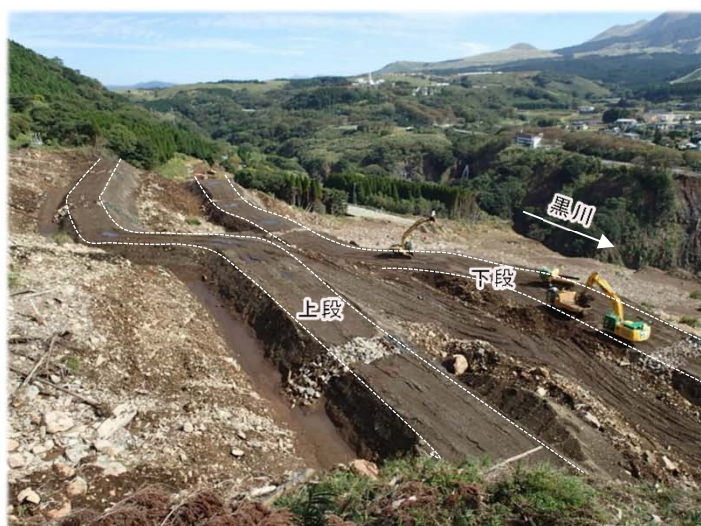
▲土留盛土[10月31日撮影]

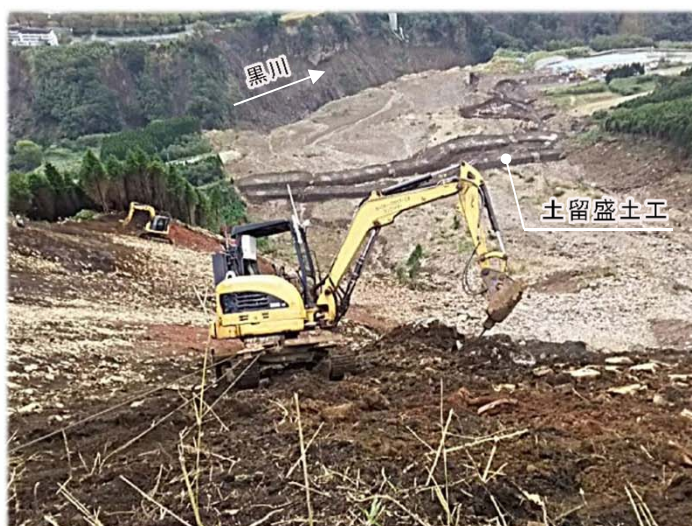
▲不安定土砂の除去[10月31日撮影]

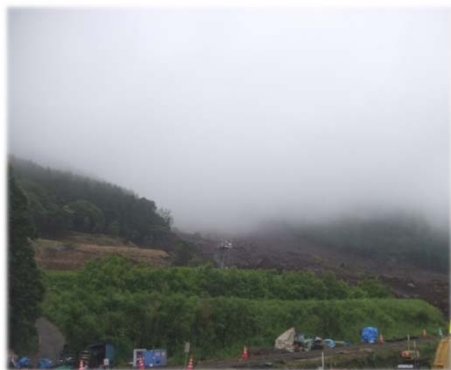
▲霧による視界不良

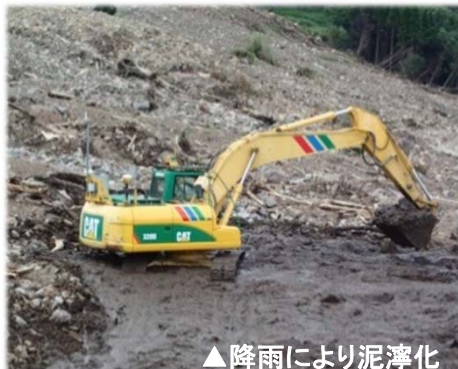
▲降雨により泥濘化  
▲足場が悪く重機が沈み込む

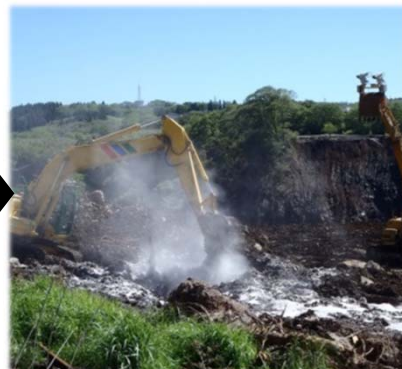
▲土砂を改良しながら施工

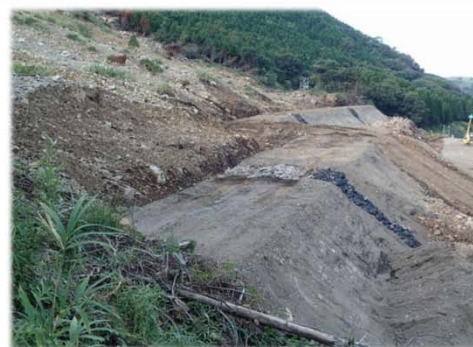
▲8月末、土留盛土の上段が完成

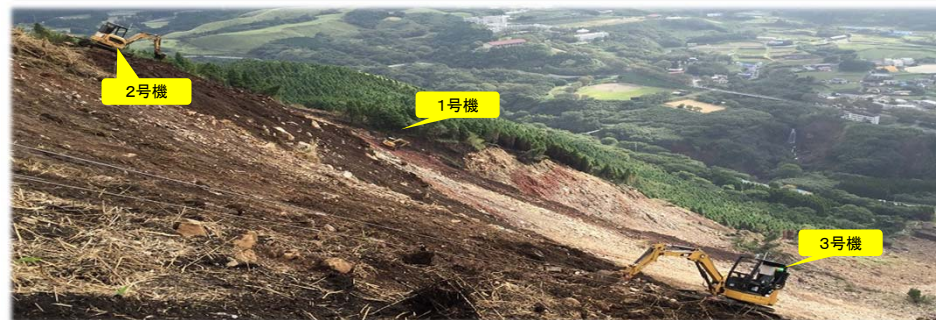
▲斜面頭部では3台の高所法面掘削機が稼働中

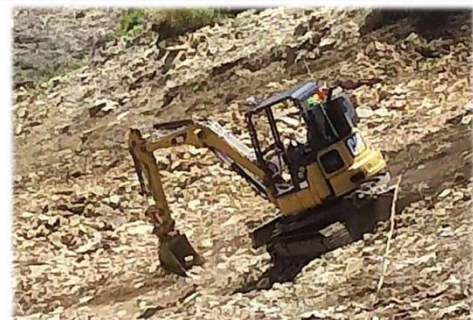
▲急斜面でもワイヤー吊りで大丈夫

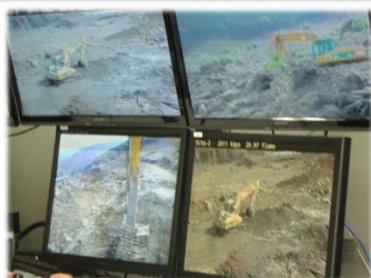
▲遠隔操作で14台の無人化機械が稼働

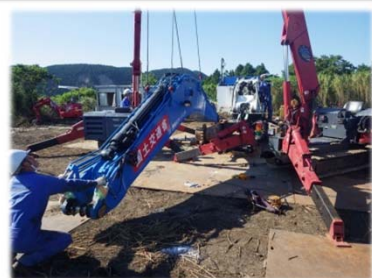
▲分解した重機をヘリで空輸し、頭部で組立
