令和 7 年 8 月 22 日  
九州地方整備局

## 令和 7 年 8 月 7 日からの大雨について

### 【速報版】（第 2 報）

#### 【大淀川水系、遠賀川水系、菊池川水系、緑川水系】

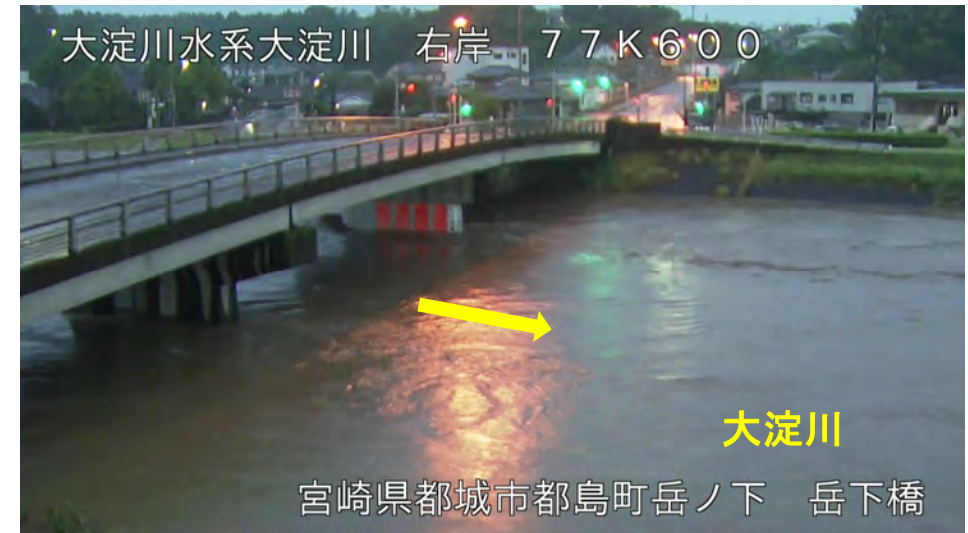
大淀川水系大淀川(国管理)77k600付近  
(8月8日5時30分頃)

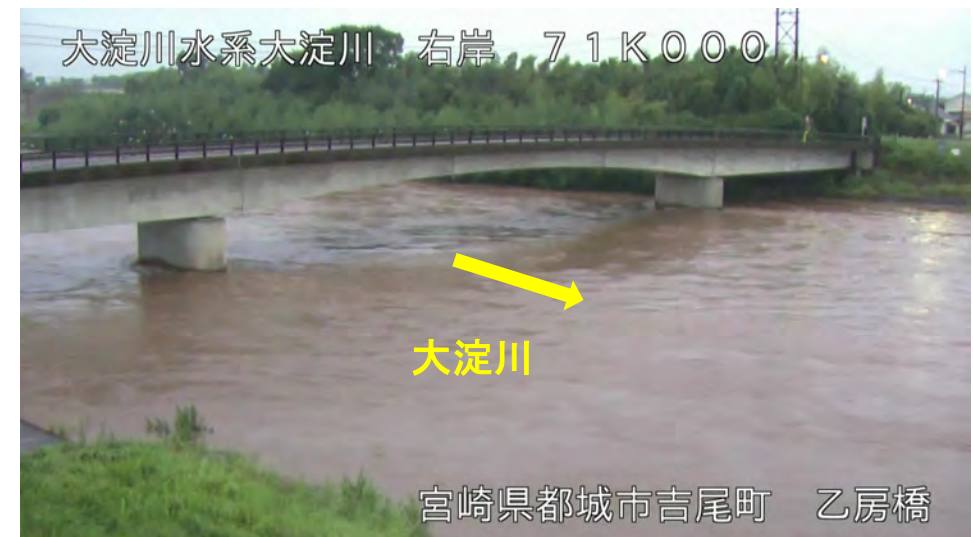
大淀川水系大淀川(国管理)71k000付近  
(8月8日5時35分頃)

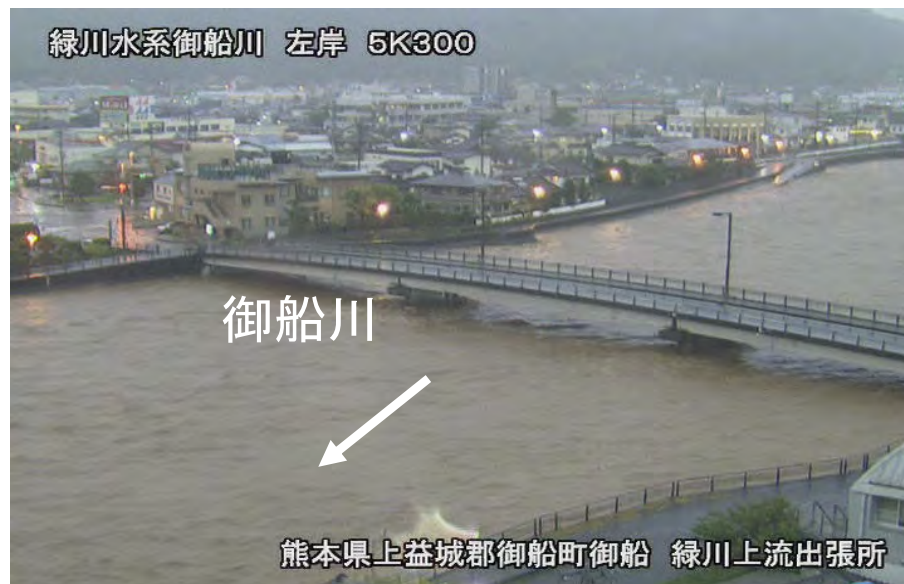
緑川水系御船川(国管理)5k300付近  
(8月11日6時00分頃)

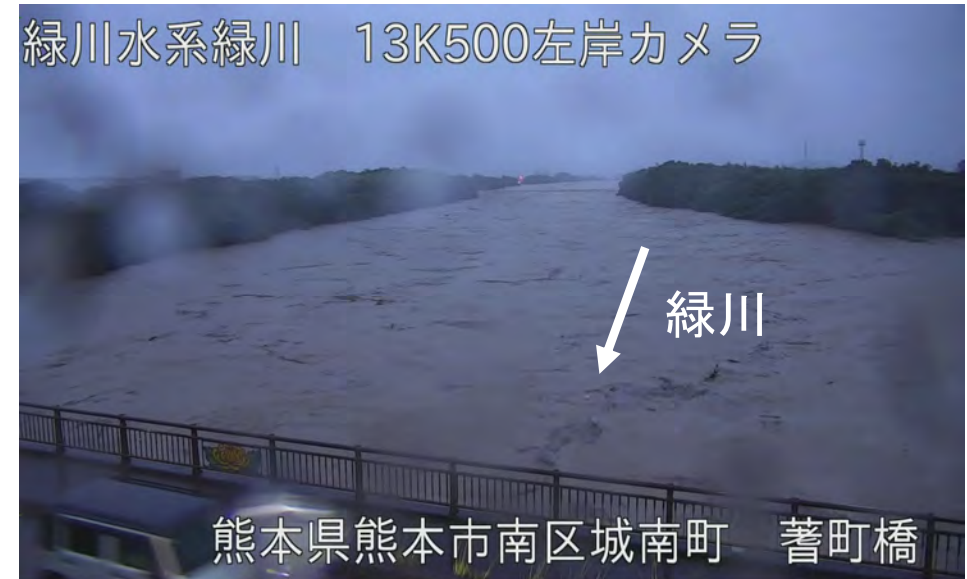
緑川水系緑川(国管理)13k500付近  
(8月11日6時00分頃)

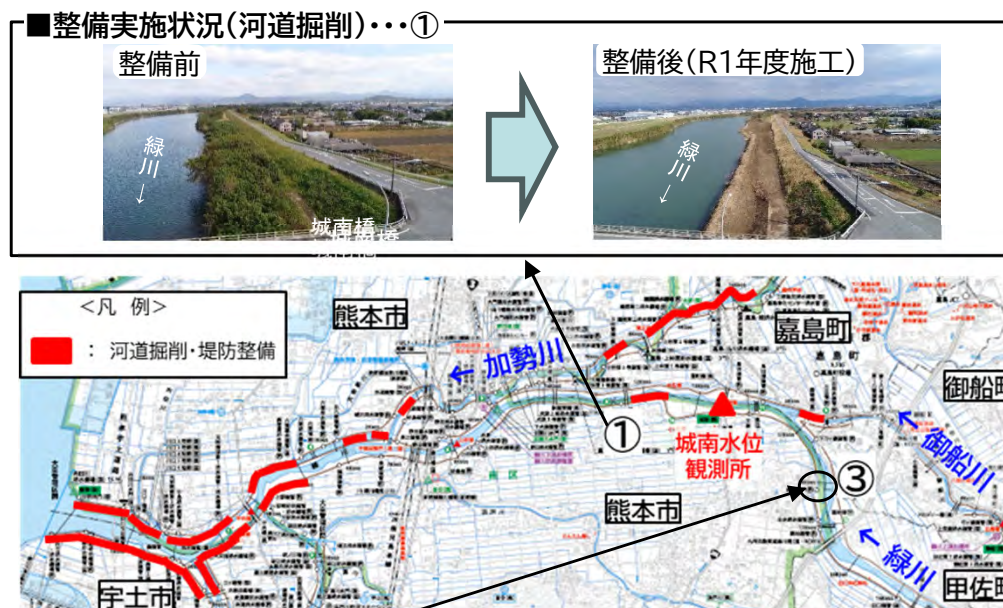
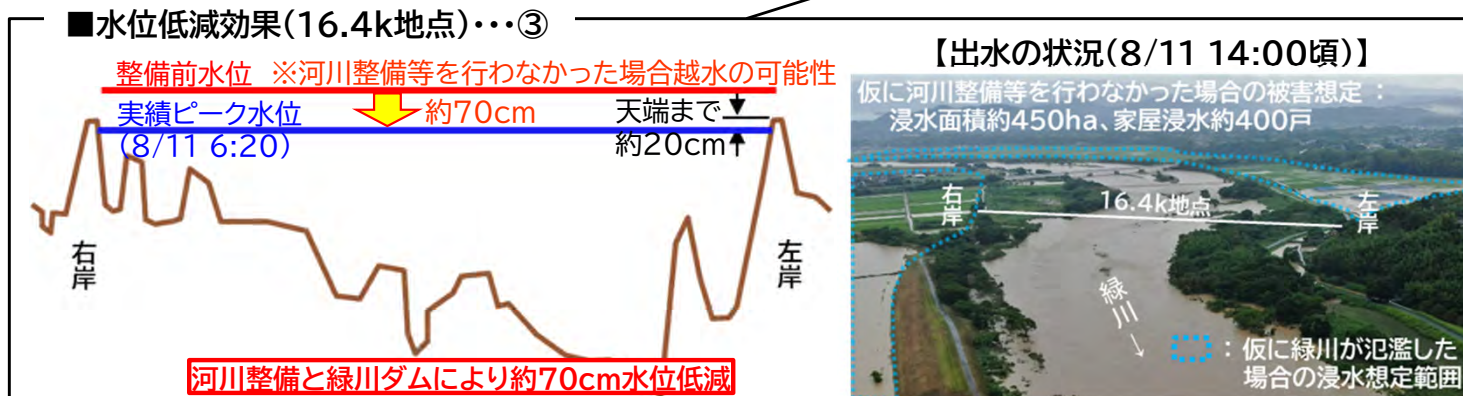
- 令和7年8月7日(木)から8月11日(月)にかけて、九州地方で広く大雨となり、緑川流域の稲生野雨量観測所では24時間雨量364mmを記録し、城南水位観測所では観測史上最高水位である7.49mを記録。
- 緑川では、緑川ダムによる洪水調節を行うとともに、「防災・減災、国土強靱化のための3か年緊急対策」、「防災・減災、国土強靱化のための5か年加速化対策」などで河川整備を進めていたことにより、城南水位観測所上流(16.4k地点)において約70cmの水位低減効果を発揮し、越水を回避。
- 仮に、これらの河川整備等が無かった場合は越水していたことが想定され、多くの浸水被害が発生していた可能性がある(被害想定：浸水面積約450ha、家屋浸水約400戸)。

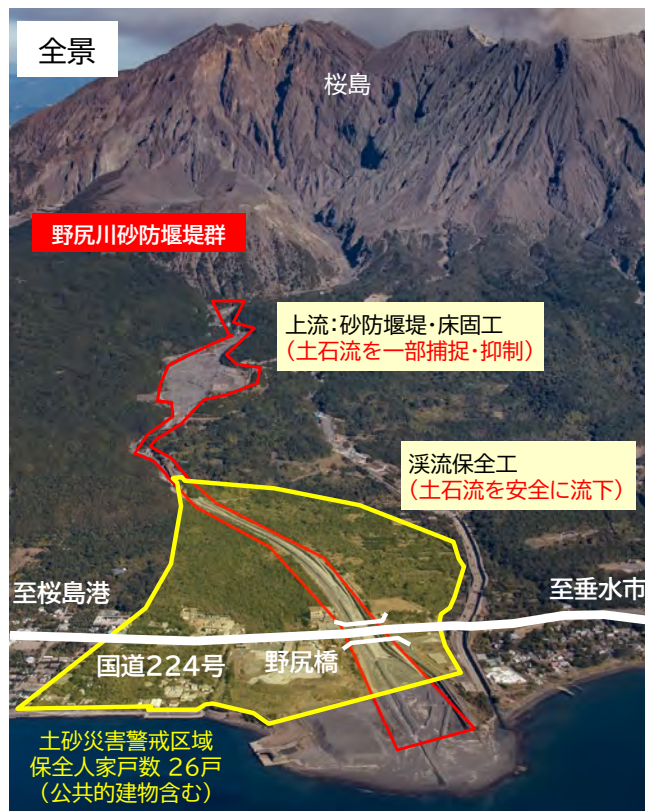
発生状況 : 砂防堰堤等の整備が完了し、国による管理を行っている野尻川において、低気圧と前線による大雨(S58同規模の降雨)により土石流が発生したが、上流の砂防堰堤や床固工、そして下流の溪流保全工が効果を発揮し、土石流が川から溢れ出ないように、流路内を通して海まで安全に流下させた。これにより、下流地区への被害や、鹿児島市中心部と桜島を航路で結ぶ港への重要なアクセス道路である国道224号(緊急輸送道路)への被害を未然に防止した。

流路断面を大きくし 土石流を安全に流下

整備後も毎年の土石流で大量に土砂が堆積しているところであり、国土強靱化5か年加速化対策等により除石を実施し被害防止に寄与
